CONSERVAÇÃO DAS MURALHAS DE TAIPA MILITAR DO CASTELO DE PADERNE – UMA HISTÓRIA DE INTERVENÇÕES

Mafalda Cotrim¹, Paulina Faria² e António S. Silva³

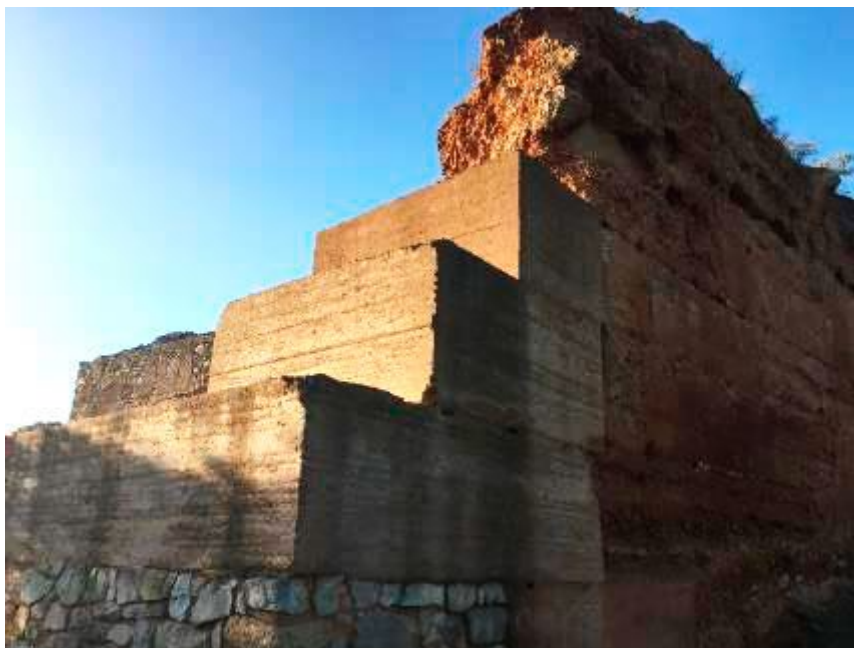
Passados 14-15 anos verifica-se que os blocos de taipa nova se distinguem claramente dos originais, tal como é aceite a nível internacional para intervenções em património histórico, mas não de forma chocante. As escorrências de elementos superiores das muralhas e a degradação natural que têm

sofrido têm contribuído para a sua boa integração no conjunto construído. Simultaneamente, aparentam um bom estado de conservação (Figura 2).

Figura 2. Foto de 2018 mostrando os módulos de taipa executados em 2004 para reparação de degradação na muralha Sul.

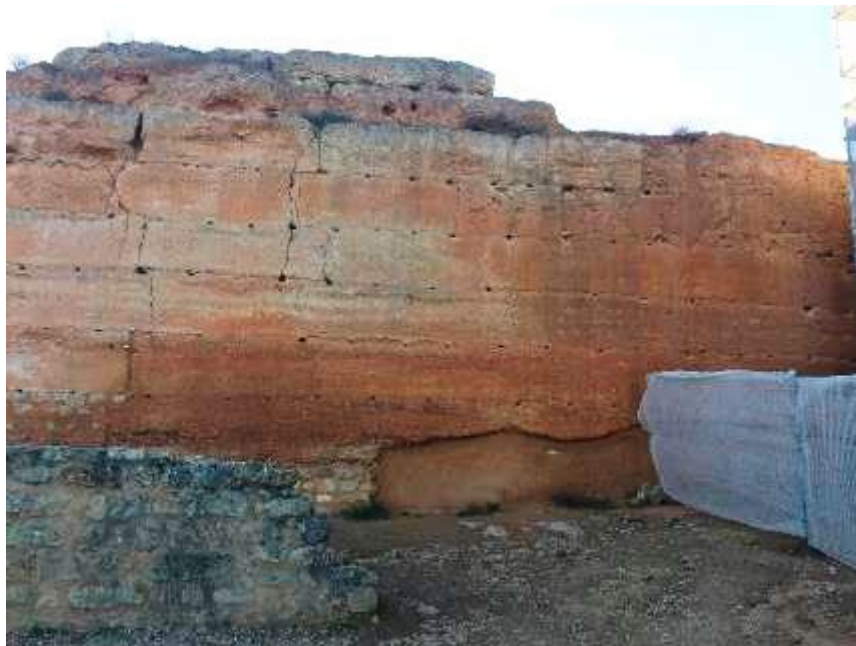
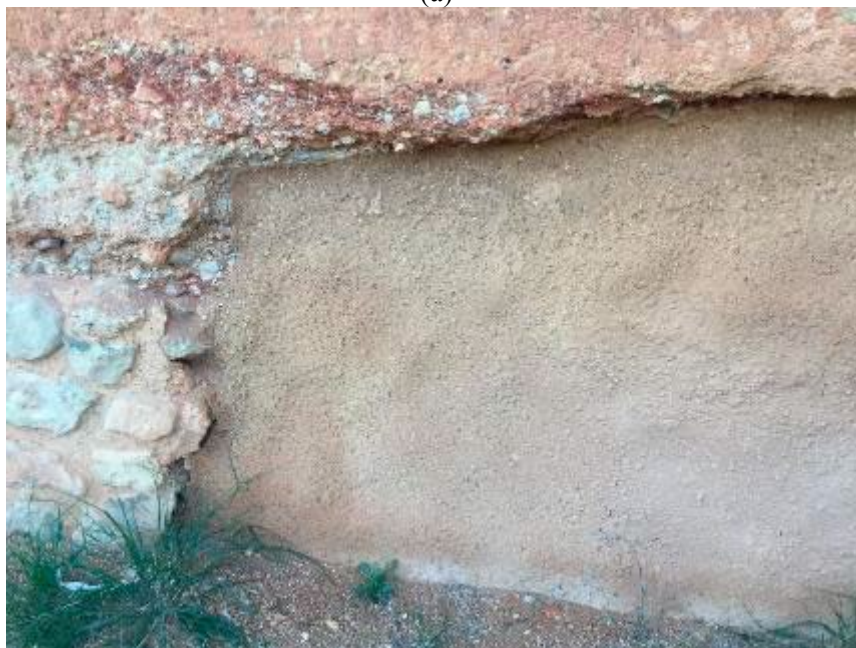
Atualmente constata-se que as zonas reparadas em 2004/2005 por projeção apresentam-se muito deterioradas, com perda de espessura por falta de coesão e queda de material (Figura 3a e 3b).

Figura 3. Imagens de 2018 da zona da base da muralha, exposta a Nascente, intervencionada com terra projetada em 2004/5, evidenciando falta de coesão e queda de material: vista geral (a) e pormenor (b).

A zona da base das muralhas de taipa militar com perda de espessura a reparar foi preparada por remoção do material com falta de coesão e em seguida iniciou-se o processo de projeção. A terra projetada foi executada com uma mistura à base de terra semelhante à da taipa nova mas aplicada com muito mais água e sem compactação. A técnica consistiu na projeção sobre o elemento vertical da mistura à base de terra com o auxílio de um equipamento dotado de duas câmaras pressurizadas. A mistura com terra foi propulsionada com a ajuda de ar comprimido e água adicionada na pistola de projeção. Todo este processo de projeção foi realizado com velocidades bastante elevadas, na ordem dos 300 km/h [11]. No total foram realizados 20,6 m³ de projeção [12].

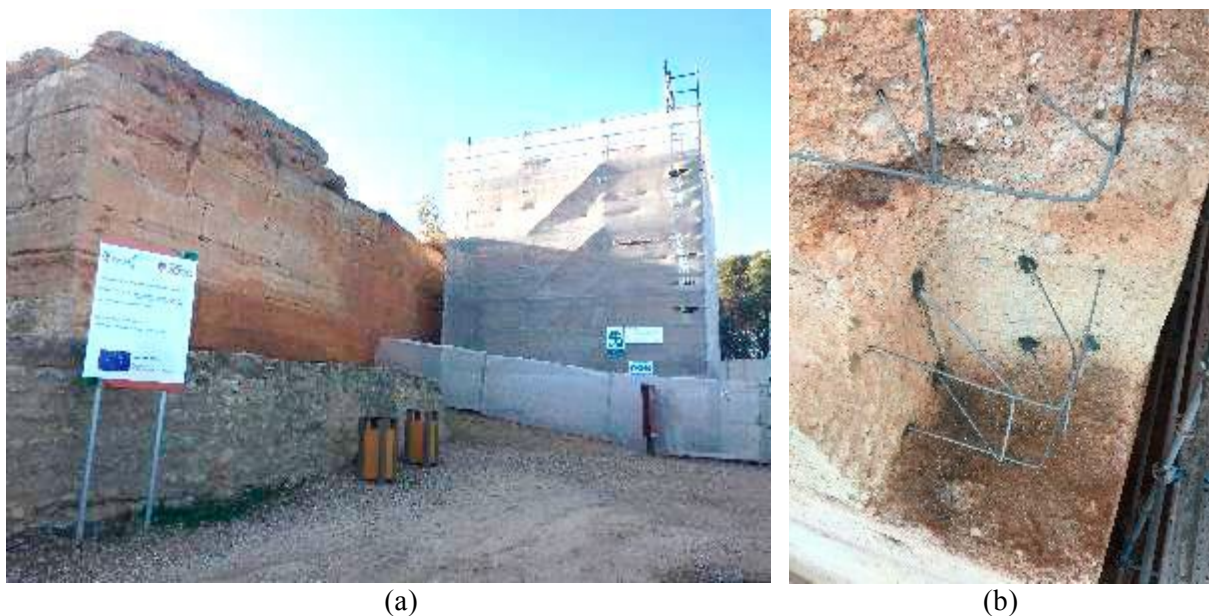
A intervenção tem como principal foco solucionar o problema da perda de espessura na torre Albarrã. Implica a realização de taipa nova contra a taipa militar existente. Em zonas com grande perda de espessura, e principalmente em cunhais, prevê o reforço com armadura (Figura 4b). Neste sentido, a DRCAI, o Município de Albufeira e a Fundação Millennium BCP fizeram uma parceria para que a intervenção fosse possível. A obra, que apresentava uma duração inicial prevista de 124 dias, com início em outubro de 2017, encontra-se ainda a decorrer.

Figura 4. Torre Albarrã a ser intervencionada (a) e pormenor de cunhal da torre com significativa perda de massa, reforçada antes da respetiva taipa ser refeita (b).

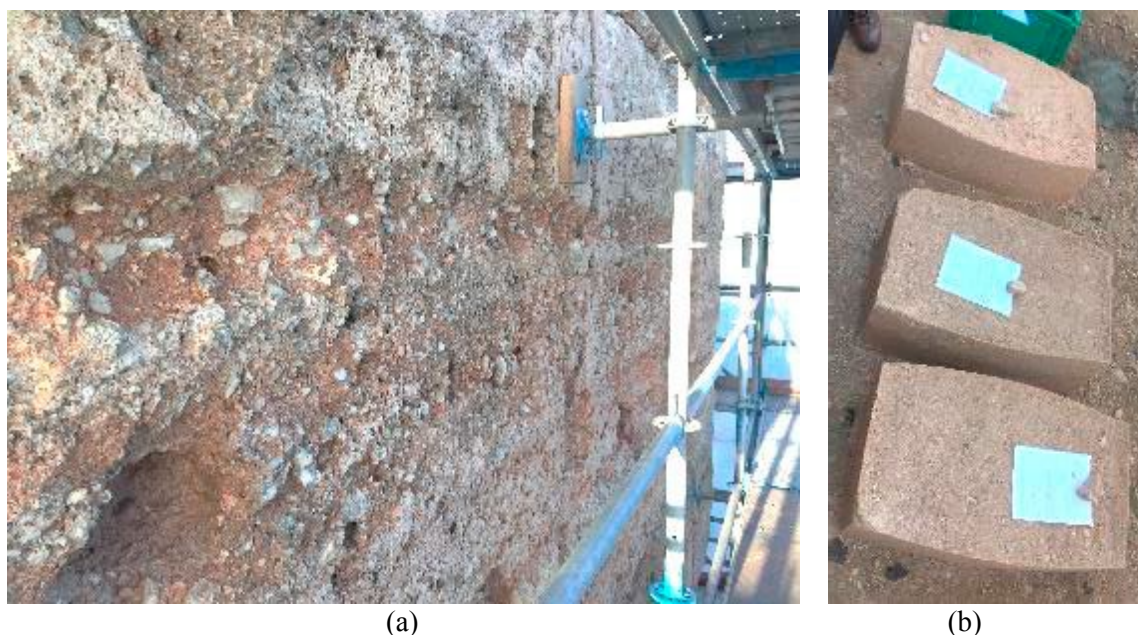
O projeto encontrava-se pouco detalhado ao nível da composição da mistura de terra a utilizar para a colmatação de lacunas de taipa existentes na torre. Por isso, a empresa In Situ teve necessidade de proceder à execução de amostras de taipa com diferentes terras e estabilizações, para seleção da mistura de materiais a utilizar na taipa nova a executar, semelhante e compatível com a taipa militar antiga existente (Figura 5a). Chegou-se a uma composição, em volume, de 2 de cal aérea, 3 terra, 5 areia e 3 gravilha para lacunas de grandes dimensões e de 1 cal aérea, 1 terra e 2 areia para lacunas de dimensões mais reduzidas (Figura 5b).

Figura 5. Superfície da taipa militar antiga (a) e provetes de taipa com diversas composições para a escolha da mistura a utilizar na reparação de lacunas na torre (b).
