Cor e esgrafito no Alentejo

Sgraffito and colour in Alentejo

Sofia Salema

José Aguiar

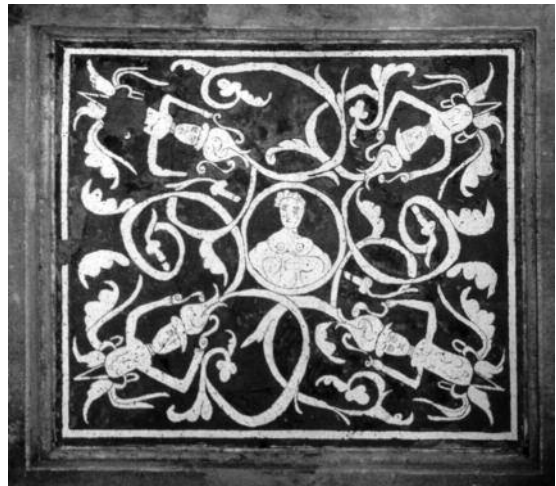
Fig. 12 Pormenor da decoração esgrafitada - Igreja de S. João Baptista, Amieira do Tejo.

Na Igreja de S. João Baptista, junto ao Castelo, na Amieira, é visível um notável revestimento esgrafitado a branco e negro, de estilo maneirista, inspirada em modelos eruditos, que reveste o tecto em abóbada, dividido em caixotões todos decorados por grotescos (fig. 11). Nestes esgrafitos onde os motivos vegetalista predominam podemos encontrar figuras antropomórficas e animais, que se conjugam, por vezes, em composições complexas, embora, mantenham um certo aspecto ingénuo (fig. 12 e 13) [10, p. 17]. O programa iconográfico desta capela foi objecto de uma análise comparativa com a Capela de Nossa Senhora da Redonda e com a Matriz do Crato por João Salgado Santos [10, p. 20]. As semelhanças entre os esgrafitos da Amieira e os da Matriz do Crato são evidentes: a mesma hierarquia do espaço e modo de distribuição iconográfica, a cor branca e negra da decoração e a existência de figuras idênticas. Estas figuras híbridas (meio humanas, meio vegetais) também estão presentes na capela de Nossa Senhora da

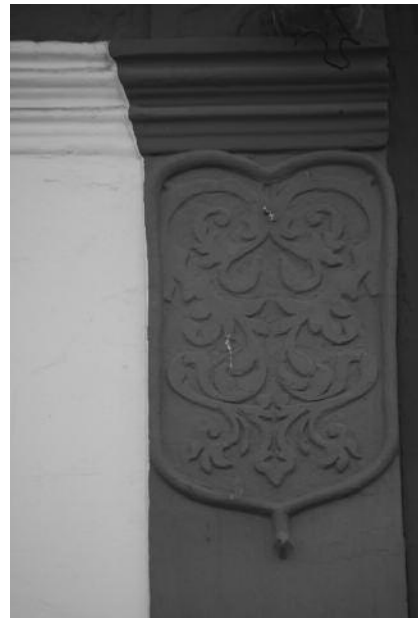
Fig. 28 Rua do Calvário, Redondo.

Fig. 29 Rua Manuel Joaquim da Silva, Redondo.

Na maioria dos casos os esgrafitos foram sujeitos a tantas acções de reparação e (re)pintura que hoje é pouco perceptível a decoração da fachada (fig. 28 e 29),

Camadas exageradas de pintura escondem a superfície, alteram a textura e a cor original do esgrafito (fig. 26 a 30), resultando geralmente numa falta de detalhe na decoração, anulando as linhas de incisão e de corte, assim como a textura da argamassa e alguns pormenores do desenho do esquema decorativo. É importante enfatizar, a este propósito, que os valores da autenticidade de material adquirem maior peso nas superfícies arquitectónicas com reboco à vista, como são os esgrafitos, as

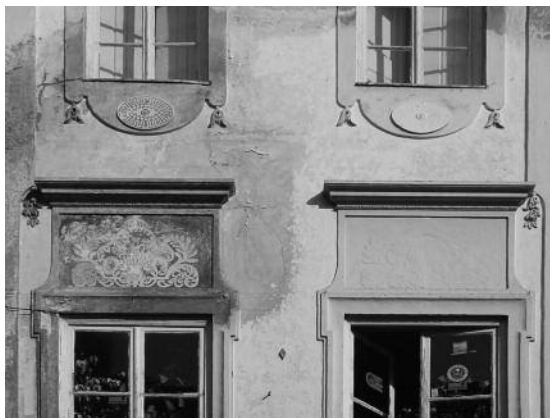
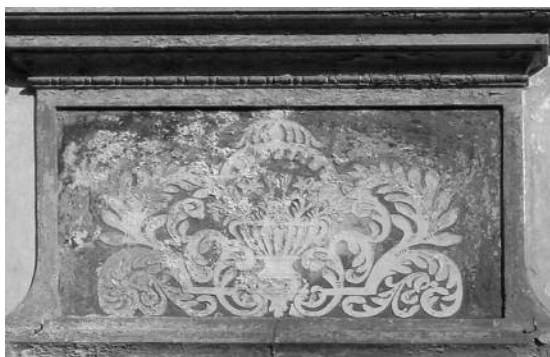
Fig. 31 Rua 5 de Outubro, Évora.

Fig. 32 Pormenor da decoração esgrafitada - Rua 5 de Outubro, Évora.

Perante a dimensão deste fenómeno adulterador é necessário equacionar os seus impactes, tanto ao nível urbano e da sua implicação negativa na imagem das cidades históricas, como ao nível do objecto, nomeadamente da necessidade de uma efectiva conservação face à opção acrítica de pintar, com a conseqüente perda de expressividade do ornato, alteração cromática e perda de autenticidade material (fig. 31 e 32).
