ARQUEOLOGIA EM PORTUGAL

O CASTELO DE ALMEIDA: ORIGEM MEDIEVAL, REFORMAS MANUELINAS E REUTILIZAÇÃO MODERNA. BALANÇO DE UM PROJECTO DE INVESTIGAÇÃO E VALORIZAÇÃO ARQUEOLÓGICA

André Teixeira / Faculdade de Ciências Sociais e Humanas da Universidade Nova de Lisboa / Centro de História de Além-Mar da Universidade Nova de Lisboa e da Universidade dos Açores/ texa@fcsh.unl.pt

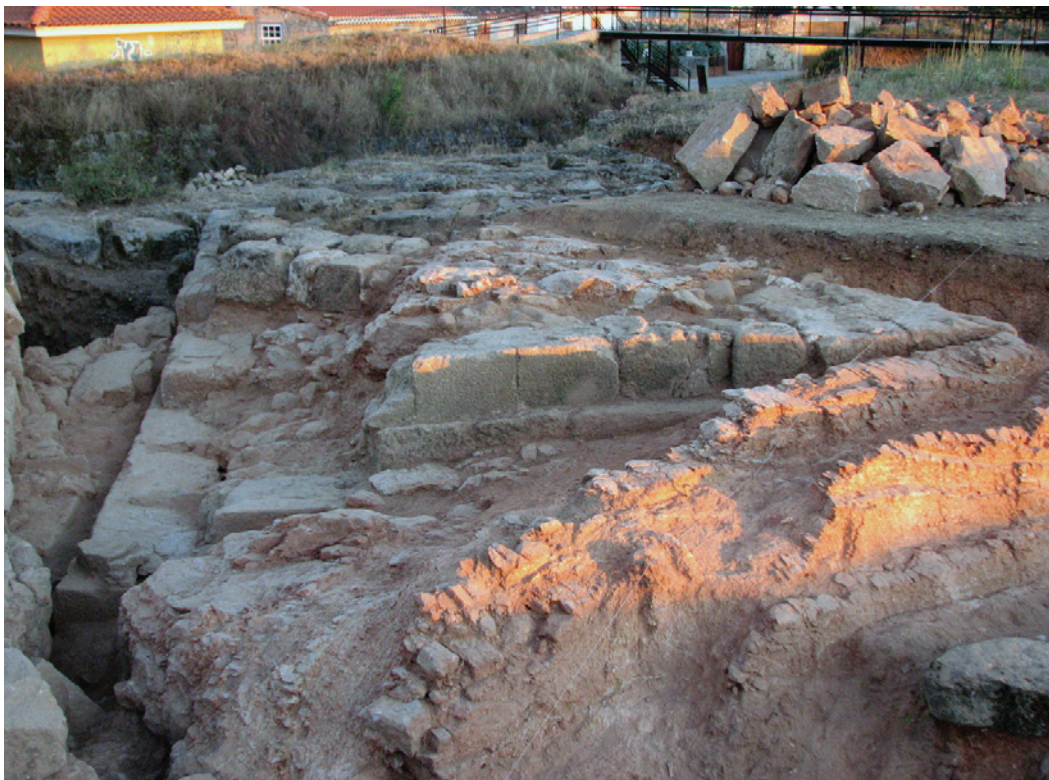
Figura 3 –Torre medieval Este.

Por um lado, reconheceu-se um volume quadrangular, do qual se conservam três paramentos, sobrepostos ou encostados ao afloramento rochoso talhado propositadamente para a sua implantação (estrutura 2, Figura 3). Os silhares estão bem aparelhados e compõem-se de grandes blocos de pedra regulares bem talhados, unidos por escassa argamassa conservada; pontualmente estes blocos estão fracturados, resultado provável de explosão. O seu perfil foi revelado essencialmente na sondagem Q5/6, que analisaremos adiante: as fiadas superiores estão sucessivamente recuadas face às inferiores cerca de 2 a 5 cm, conformando uma estrutura de tendência piramidal. Esta preserva-se em cota superior no paramento SE (nos Q12 e Q13), progressivamente inferior quanto mais para Norte do paramento NE (no Q5) e novamente superior no Q21. No cerne da estrutura resta apenas o afloramento rochoso, por vezes em desagregação (sobretudo no lado Oeste), bem como pequenas pedras fincadas entre os seus interstícios e os referidos paramentos. Corresponde certamente à base da torre quadrangular Este do castelo medieval, representada na planta de Duarte de Armas de 1509 (Castelo Branco, 1997, fl.128v), destruída na referida explosão de 1695.

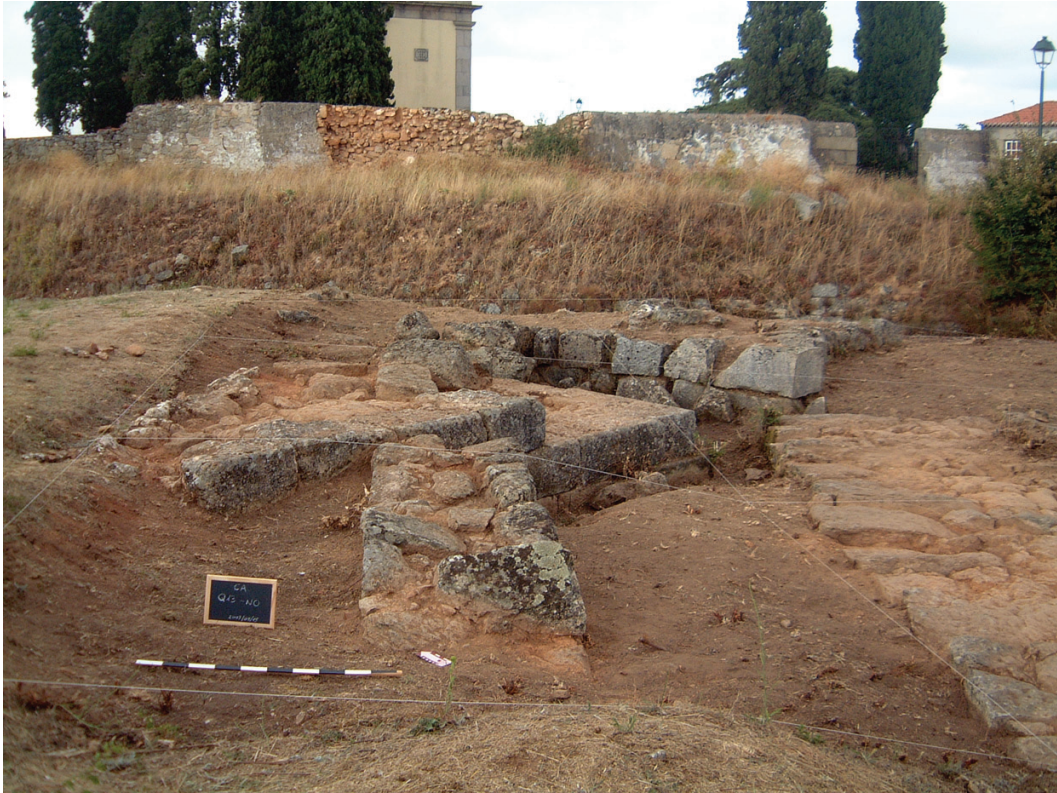
Figura 4 – Muro de armazém Setecentista sobre a torre medieval Este.

Por outro lado, registou-se um muro com orientação sensivelmente Norte/Sul nos Q13, Q12 e Q5, inflectindo neste último para Oeste, desaparecendo na intersecção com o Q21 (estrutura 1, Figura 4). O primeiro troço é medianamente aparelhado, com 90 cm de espessura média, limitado e sustentado por alguns blocos de pedra de grande dimensão, relativamente

talhados nas extremidades, interligados no seu interior por pedras de pequena dimensão e argamassa. Do segundo troço resta apenas a fiada de base, bem aparelhada, com grandes blocos de pedra a servir de paramento e pequenas pedras de enchimento, com 120cm de espessura média. A estrutura assenta no afloramento rochoso no Q13 e sobre a mencionada torre medieval nos Q12 e Q5. Deverá corresponder a um dos compartimentos de armazenamento de munições construídos após a destruição geral do castelo em 1695, conforme a planta de José Hermosilla, de 1762 (Carvalho, 2006, p.93). A sua destruição ocorreu certamente, como o remanescente do demais castelo, aquando da terceira invasão francesa, em 1810. Finalmente foi detectado um grande volume de pedras, dispostas com orientação NO-SE, relativamente bem aparelhadas no paramento SO, mas sem estruturação consistente nos demais flancos e com cerne composto por pedras de pequena a grande dimensão dispostas muito aleatoriamente. A denominada estrutura 3, detectada nos Q3, Q4 e, sobretudo, Q5 e Q6, contorna interiormente o parapeito da muralha do castelo, reconstruído pela DGEMN no século XX, tanto no pano Norte, como na torre ultra-semicircular Este. Termina a NO sem qualquer aparelhamento, como se observou na intervenção do Q26. As escavações realizadas permitiram aferir que se trata de uma construção de época contemporânea, cuja edificação perturbou grandemente os contextos mais antigos neste sector.

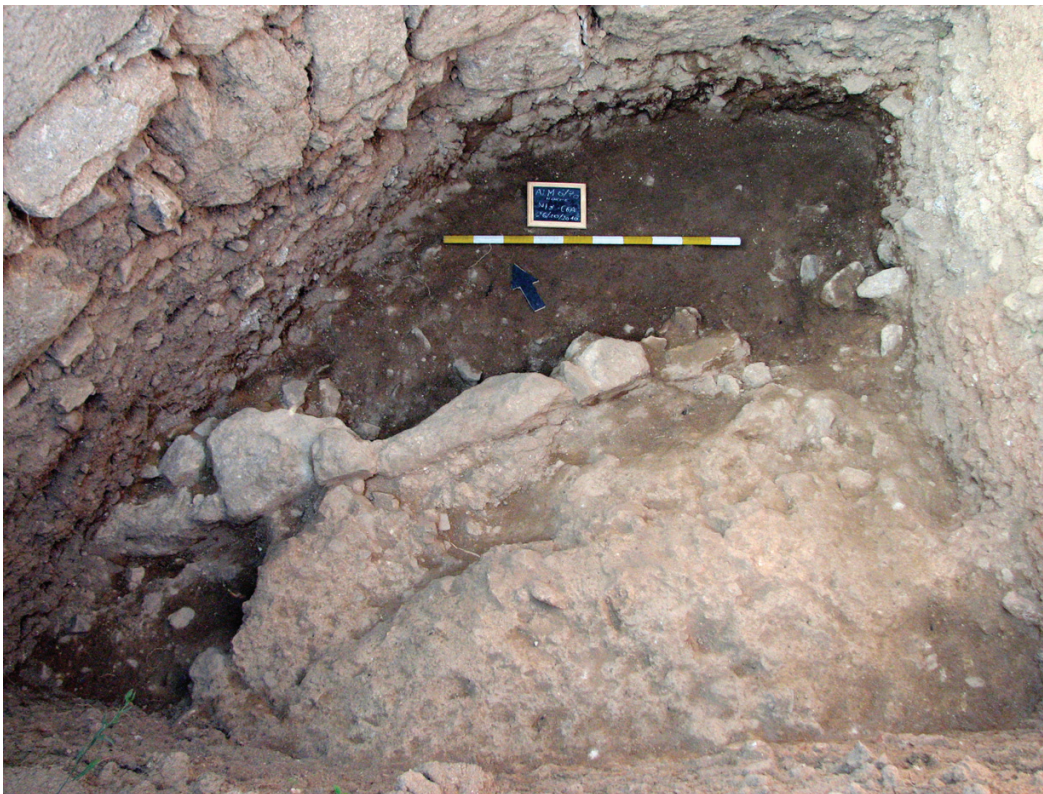
Figura 7 – Estrutura 4, na base da torre ultra-semicircular Este.

Já a sondagem 6/7 visou compreender a própria torre ultra-semicircular Este do castelo (Figura 6). Assim, os vários estratos denominados por C1 referem-se à colmatação de uma vala aberta na metade Sul da torre, provavelmente aquando das obras de restauro da DGEMN. As camadas classificadas como C2 deverão corresponder a uma perturbação também de época contemporânea, eventualmente os mesmos trabalhos do século XX, que culminaram no reperfilamento do coroamento da torre (a estrutura 3). Seguem-se a C3 e a C4, com espólio pertencente a deposição dos finais da Idade Moderna, talvez coincidente com a renovação desta torre nos inícios do século XVIII. Já a C5 articula-se com os vestígios de um paramento de muro rectilíneo (estrutura 4), orientado sensivelmente Nordeste-Sudoeste, provavelmente os restos de uma das habitações destruídas nos inícios do século XVI para implantação da barbacã, tal como figurado por Duarte de Armas (Castelo Branco, 1997, fl.128v) (Figura 7).

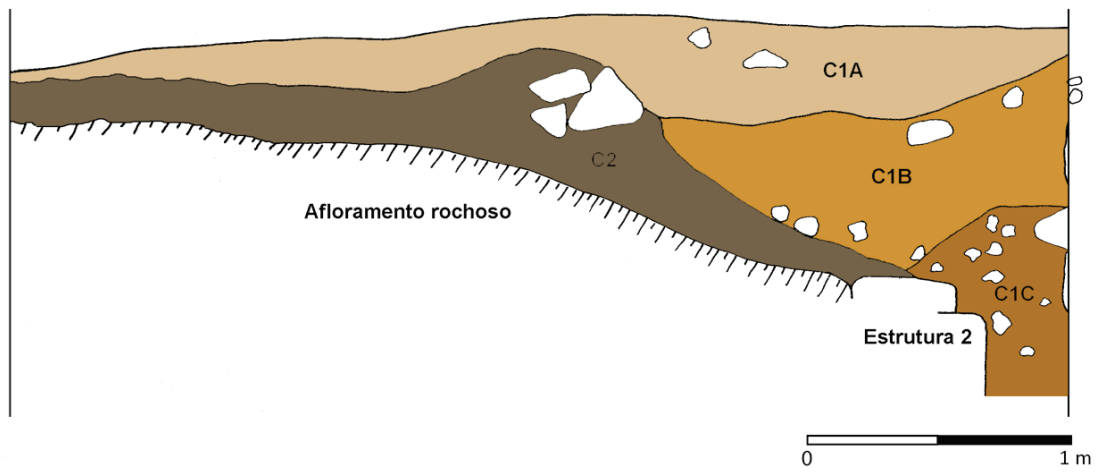
Figura 8 – Perfil Norte da sondagem 21/26.

Por fim, a sondagem 21/26 destinou-se a verificar a continuidade para Oeste das estruturas 1 e 2, sobretudo esta última (Figura 8). De facto, os vestígios da torre medieval encontravam-se em cota inferior neste sector, obrigando à realização de escavações mais profundas. Os estratos identificados como C1 pertencem a deposição recente e à colmatação de uma vala aberta aquando das campanhas de trabalho neste local da DGEMN para implantação da estrutura 3. Esta acção amputou o canto Norte da torre medieval (estrutura 2), que ainda assim se conservou em cota inferior. Já a C2 deverá corresponder à época de desactivação desta mesma torre, na sequência da tempestade de 1695 e construção dos compartimentos de armazenamento registados na citada planta de 1762, a denominada estrutura 1. Esta deveria sobrepor o afloramento rochoso neste Q21, mas a escassa potência sedimentar conservada impediu a sua preservação.

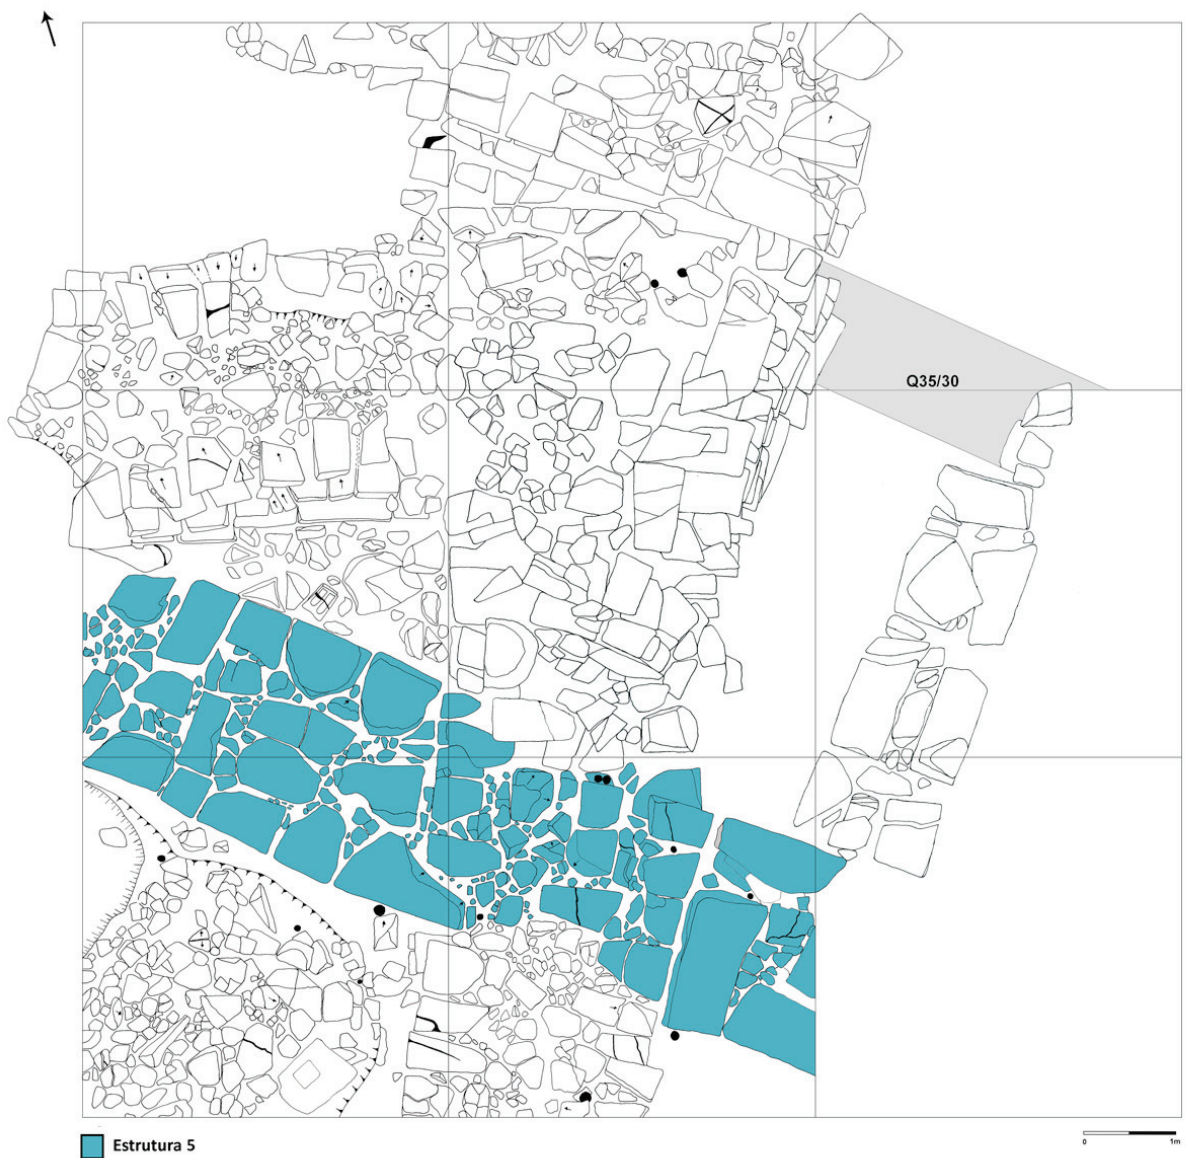
Figura 9 – Planta do sector Norte do castelo.

te sector, humoso e solto, com espólio arqueológico raro e indistinto, resultante de acumulação posterior à intervenção da DGEMN no século XX (Figura 9). O registo em planta foi uma primeira tentativa de interpretação, objectivo que se viu relativamente gorado, dado que os muros afloram mal aparelhados e desconexos, quase parecendo resultar de uma remontagem recente, talvez aquando das citadas obras da DGEMN. Apenas um grande lanço com orientação sensivelmente NO-SE, bastante bem aparelhado com grandes blocos pétreos, mas conservando-se apenas numa fiada (estrutura 5), pode ser associado a um dos compartimentos erguidos no castelo no século XVIII, neste caso não logo após a tempestade de 1695, mas aquando das obras pombalinas no recinto, implantando-se junto à respectiva porta (Carvalho, 1988, p. 283 e 296-97). As sondagens realizadas no Q35/30 e no Q38 foram inconclusivas, dada a quase ausência de material arqueológico.

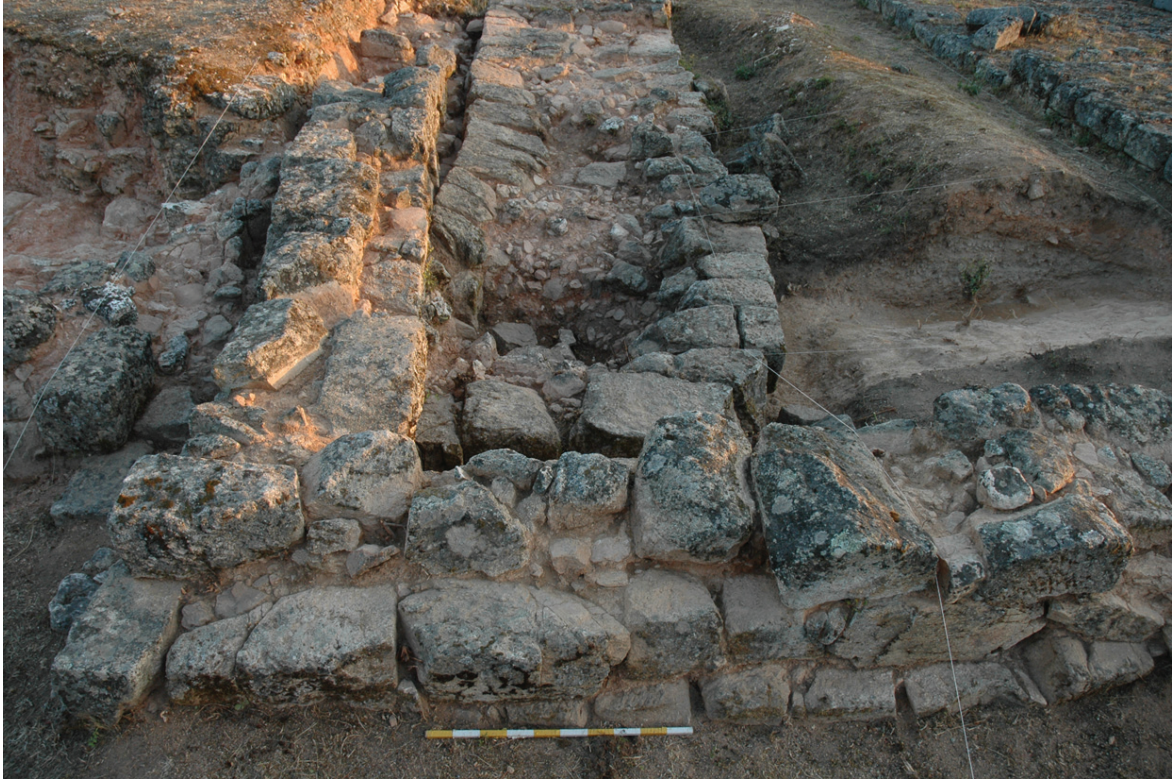
Figura 10 –Muro de armazém Setecentista Norte sobre a torre de menagem medieval.

Já depois do término deste projecto, fez-se o mesmo tipo de trabalho de limpeza na área correspondente aos Q39 a Q47 (Figura 10). Por um lado, registou-se o paramento inferior da torre de menagem do castelo, circunscrito a duas fiadas de blocos pétreos, sendo o superior recuado face ao superior, permitindo antever uma base escalonada; na face externa observaram-se siglas de canteiro. Não obstante o assinalável grau de destruição, que reduziu a centímetros os 23m de altura medidos por Duarte de Armas nos inícios do século XVI (Castelo Branco, 1997, fl.128v), a implantação da estrutura e as suas características construtivas permitem identifica-la com esta torre principal da fortificação medieval.

Por outro lado, detectou-se um muro com cerca de 90 cm de espessura, sobrepondo uma boa parte do paramento da torre de menagem. Um primeiro troço arranca da muralha do castelo, estendendo-se por cerca de 7m com orientação Oeste-Este; um segundo segmento inflecte para Sul, alongando-se uns 14m. Este último sobrepõe a referida estrutura medieval, ao passo que o primeiro assenta em sedimento rosado, colocado propositadamente para colmatação e nivelamento da área após a destruição de 1695. Conformou-se, assim, um compartimento quadrangular encostado à cortina Oeste do castelo, muito próximo do local onde esta entroncava com a torre ultra-semicircular Norte. Confrontando os dados da escavação com a mencionada planta de José Hermsilla resulta evidente que estas estruturas detectadas a Nascente correspondem aos alicerces dos mencionados armazéns

de apetrechos militares e as identificadas a Norte à base da casa da armaria, edifícios erguidos após a destruição geral do castelo de 1695.
