SEPARATA

A Intervenção Arqueológica na Rua Joaquim Manuel Mendonça Gouveia e o seu Contributo para o Estudo do Núcleo Urbano Medieval de Albufeira João Nisa, Luís Campos Paulo e Tânia Falcão

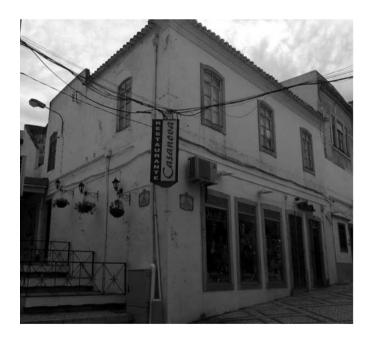
Fig. 2 – Vista do exterior do imóvel, a partir da Rua Joaquim Manuel Mendonça Gouveia

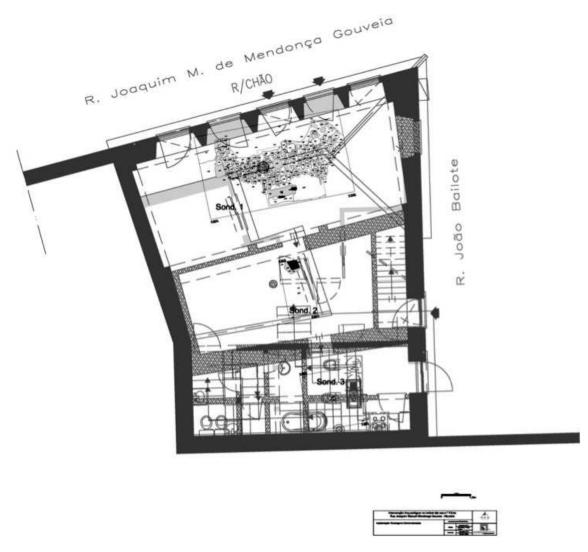
Fig. 3 – Levantamento arquitectónico com implantação das sondagens arqueológicas

A sondagem 1, com as dimensões de 2x2 m, foi implantada na área mais a norte, junto da fachada do imóvel, com as seguintes coordenadas: M=-10649.96 P=-286437.43, M=-10620.32 P=-286435.41, M=-10648.35 P=-286435.07, M=-10647.98 P=-286437.04 (Fig. 3).

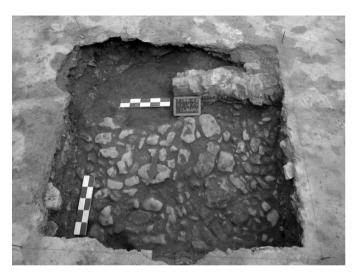
Fig. 4 - Pormenor da calçada (UE 103), identificada na Sondagem 1

Ainda sob a UE [101], foram identificadas algumas pedras dispostas de forma organizada, na sua maioria seixos do rio e calcários, formando uma calçada (Fig. 4). Esta estrutura apresentava uma inclinação no sentido Sul-Norte (sendo a zona mais a Norte aquela que possuía uma cota mais baixa), prolongando-se

para lá dos limites iniciais da sondagem. Segundo nos parece, este troço de via datará do período Moderno. A nossa afirmação baseia-se nos seguintes pressupostos: 1. Nenhum dos prédios existentes na Rua Joaquim Manuel Mendonça Gouveia ou na área envolvente aparentam ser mais antigos do que finais do século XIX, inícios do séc. XX, pelo que a sua construção é claramente posterior ao período de utilização da via; 2. Actualmente a Rua Joaquim Manuel Mendonça Gouveia tem um eixo Este-Oeste, diametralmente oposto ao da estrutura ora encontrada que, conforme referido, tem um eixo Norte-Sul; 3. Os materiais arqueológicos encontrados sob a estrutura, nas UE [104] e UE [105], são cronologicamente enquadráveis com a Época Moderna (séc. XVI-XVIII).

Os seixos do rio serão provenientes da ribeira de Albufeira existente a poucos metros, no actual Largo Eng. Duarte Pacheco e que hoje encontra-se encanada. Alguns blocos calcários, de maior dimensão, parecem servir de limite à via que tem uma largura máxima de 4,5 m. A implantação das sapatas da fachada do edifício e a construção de uma conduta de saneamento (séc. XX), identificada na sondagem 2 e cujo traçado foi depois perceptível durante os trabalhos de acompanhamento arqueológico, afectaram bastante a calçada. Após a remoção dos depósitos [104] e [105], surgiu o afloramento rochoso (calcário).

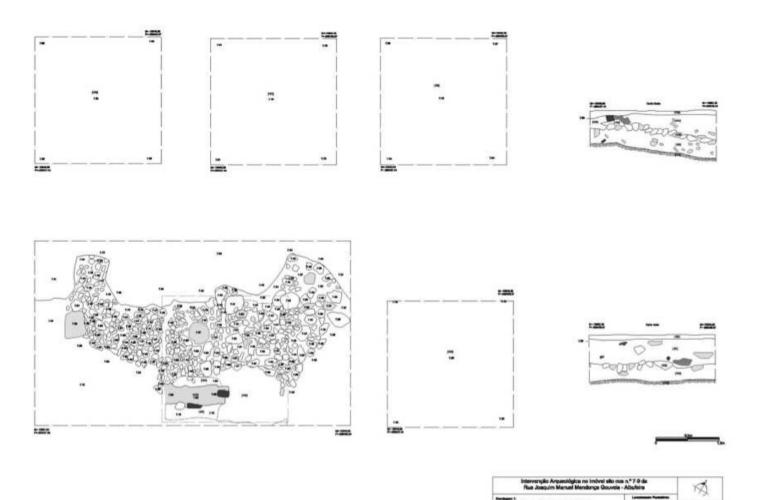
Fig. 5 - Plantas e perfis da sondagem 1

Em primeiro lugar foi retirada a camada superficial [UE 100]. Esta unidade era composta por betonilha, muito compacta e de elevada resistência, com uma espessura variável entre os 8 e os 11 cm, destacando-se a inclusão de blocos calcários de grandes dimensões que reforçavam a betonilha. Sob esta unidade, foi identificada uma terra de cor castanha clara (UE 101), heterogénea, desagregada e de matriz arenosa, constituída por entulhos do século XX: cabides e sacos de plástico, lixo variado, cerâmica de construção, latas, pregos, madeira, nódulos de cimento, vidro, azulejo, etc. Juntamente com este entulho, foi recolhido um meio real de dez soldos, do reinado de D. João I (1385-1433), sendo o provável

local de cunhagem Évora, embora a letra se encontre bastante danificada. Sob a UE [101] foi identificada uma estrutura (muro) ao qual foi atribuída a UE [102]. Este muro apresentava-se já degradado e o seu aparelho era constituído por tijolo e pedra calcária, sendo argamassado a cimento. Cronologicamente esta construção insere-se na segunda metade do séc. XX.

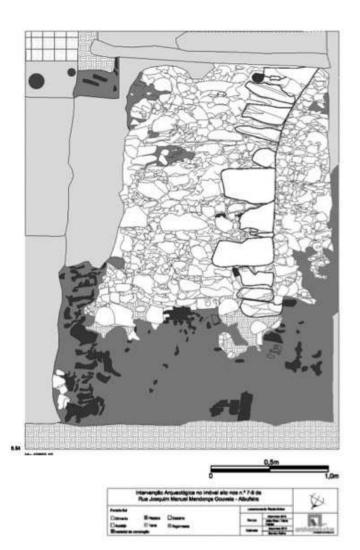
Fig. 7 – Levantamento parietal realizado na parede sul do imóvel

Os dados recolhidos nas fichas de unidade estratigráfica elaboradas no campo, permitem-nos identificar as seguintes UE (Fig. 7):

UE 1 – Arranjo construtivo do arco e do entaipamento do mesmo, com tijolo e cimento, existindo situações similares noutros pontos da cidade. Apontamos como cronologia o último quartel do século XX (Fig. 8).

UE 2 – Dois arranjos pontuais: um no entaipamento do arco (UE 3) e outro no exterior do mesmo (UE 4). Estes pequenos remendos datarão da segunda metade do século XX, não sendo de excluir a hipótese de contemporaneidade com a UE 1.

UE 3 – Entaipamento do arco, através da utilização de terra e pedra de dimensão variada, com fiadas irregulares. Esta situação foi utilizada em Albufeira, para reparações e

UE 4 – Reparação de parede, com pedras de tamanho irregular e revestimento com argila. Esta solução foi utilizada na reparação da antiga Igreja Matriz de Albufeira (Santa Maria), bastante afectada pelo terramoto de 1755 (Fig. 9), facto esse que haveria de resultar na construção de uma nova Igreja Matriz (Paulo, 2009, 12).

UE 5 – Arco de volta perfeita que se preserva, original, com uma altura de aproximadamente 2 m. Foi alvo de reparações pós-terramoto de 1755. Possui uma argamassa esbranquiçada como ligante, que poderá não ser a original. Os blocos calcários que o compõem

estão bem aparelhados e trabalhados. A parte superior foi afectada pela colocação de uma placa de betão no 1.º andar. Desconhecemos a funcionalidade do edifício a que pertenceria este arco, embora consideramos que tenha cronologia medieval ou moderna.

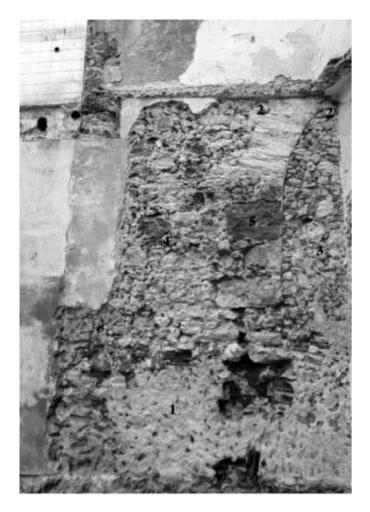
Fig. 8 – Decomposição das Unidades Estratigráficas identificadas no levantamento parietal
