Caracterização de Argamassas do Conjunto Monumental do Castelo de Viana do Alentejo

Characterisation of mortars from the monumental complex of Viana do Alentejo Castle

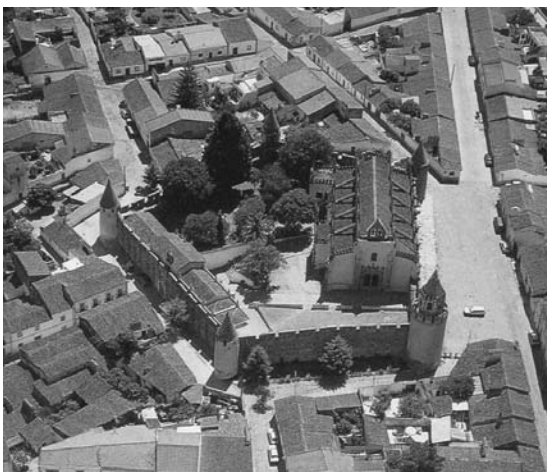
O actual edifício (Fig. 1), de traça pentagonal é dotado de cinco torres cilíndricas, duas portas públicas, sendo as muralhas construídas em alvenaria de *opus incertum*.

Fig. 1 Vista geral do conjunto monumental do Castelo de Viana do Alentejo.

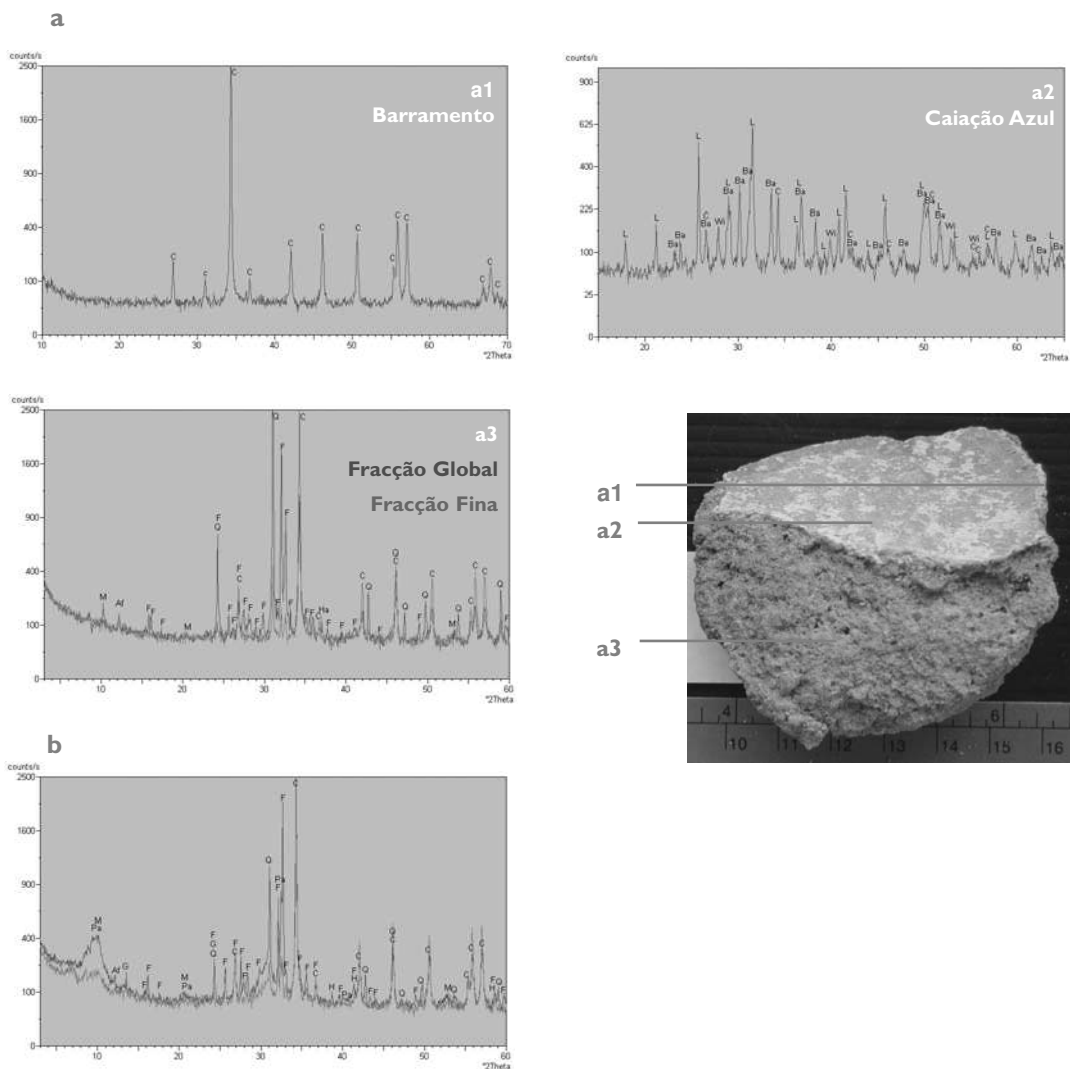
Os difractogramas correspondentes às fracções globais e fracções finas das várias amostras encontram-se nas figuras 5 e 6. Na tabela 1, apresentam-se as várias fases cristalinas detectadas, tendo-se adoptado uma notação que pretende traduzir, de um modo aproximado, a abundância relativa de cada fase cristalina.

Fig. 6 Difractogramas de raios X das amostras estudadas: a) amostra VA5; b) amostra VA6. Símbolos: Af - anfíbola; Ba - barita ($BaSO_4$); C - calcite ($CaCO_3$); F - feldspato; G - gesso ($CaSO_4$); H - hematite (Fe_2O_3); Ha - Halite ($NaCl$); L - laurionite ($PbClOH$); M - mica; Pa - paligorsquite; Q - quartzo (SiO_2); Wi - witherite ($BaCO_3$).

A análise por XRD mostrou que as amostras são fundamentalmente compostas por calcite (CaCO_3) e areia, não se detectando a presença de materiais pozolânicos. Tanto pela observação por microscopia óptica do resíduo insolúvel como por XRD foi possível verificar que as amostras VA3 e VA6 possuem areias com composição muito semelhante, sendo provavelmente

A camada de barramento na amostra VA5 é composta essencialmente por cal enquanto que a caiação azul apresenta sulfato de bário. Este composto foi utilizado na segunda metade do Séc. XIX e durante o Séc. XX para tornar as tintas mais opacas e como suporte para corantes orgânicos (lacas). Este facto, associado à não detecção de um ião cromóforo, aponta para a possibilidade da cor azul do barramento

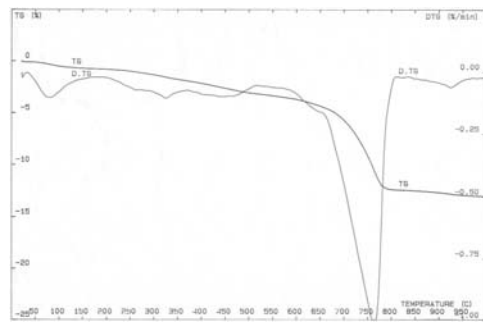
ser devida a um corante orgânico e não um pigmento. Nas figuras 7 e 8 apresentam-se as curvas TG-DTG e na tabela 2 os valores das perdas de massa, expressas em relação à massa inicial da amostra utilizada. Dado se ter verificado que a amostra VA2 apresentava uma curva termogravimétrica típica de uma argamassa moderna de cal, possivelmente uma argamassa bastarda com uma ligeira quantidade de cimento, caracterizada por uma perda de massa muito baixa até 500°C, não se justificou proceder ao estudo da sua composição ponderal. Relativamente às amostras VA3, VA5 e VA6, as curvas termogravimétricas são típicas de argamassas de cal antigas com acentuadas perdas de massa entre 20 e

500°C. Assim, entre 20 e 200°C verifica-se a desadsorção de vapor de água, essencialmente de metalosilicatos, enquanto que entre 200 e 500°C ocorre essencialmente desidroxilação de diferentes tipos de minerais, em particular de aluminosilicatos [8]. A partir das curvas termogravimétricas foi possível obter o teor aproximado em carbonato de cálcio, convertendo a perda de massa entre 500°C e 900°C, que corresponde à sua decomposição térmica em CO₂:

Fig. 7 Curvas TG-DTG das argamassas estudadas: a) amostra VA2; b) amostra VA3.

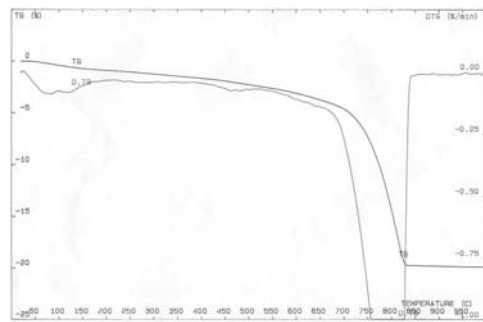
Fig. 8 Curvas TG-DTG das argamassas estudadas: a) amostra VA5; b) amostra VA6.
