A Barbacã da Muralha de Tavira

Manuel Maia*

Na tentativa de implementar um projecto de recuperação e aproveitamento turístico da zona Norte da Muralha de Tavira, a Câmara Municipal desta cidade resolveu destruir um velho muro existente na Bela Fria e substituí-lo por uma construção em betão armado. Como se tratava de uma obra dentro da zona de protecção a um Monumento Nacional, foi necessário o acompanhamento arqueológico.

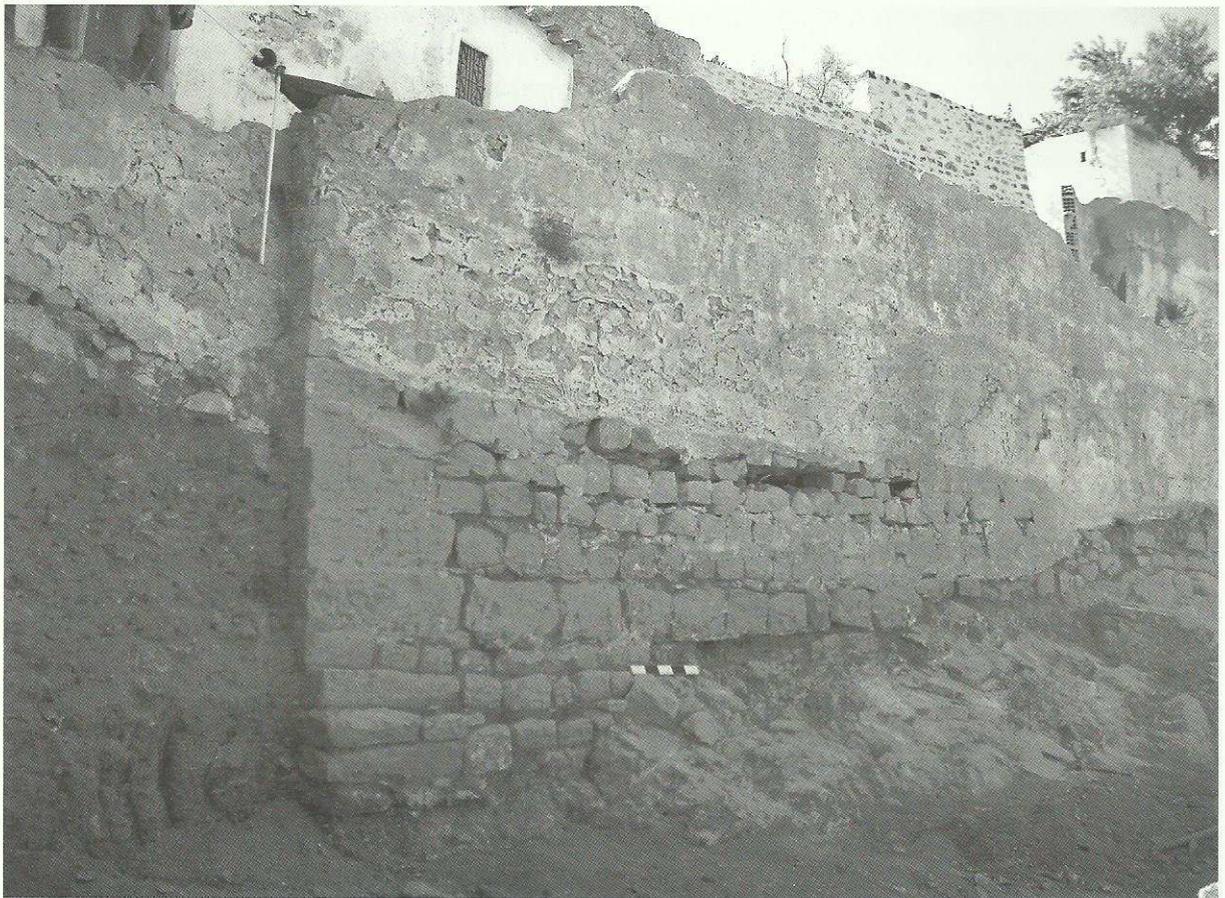
Fig. 1 – Capa manuelina da barbacã e rocha base

com aspecto de não ser muito antigo, entulho esse que tapava toda a base do muro. A parte visível da antiga construção encontrava-se em grande parte rebocada mas onde essa argamassa tinha caído via-se uma construção em pedra que, pelo tipo de aparelho, nos parecia uma construção do período Manuelino.

Este trabalho permitiu de imediato verificar que, no mínimo estávamos na presença de um muro datável do século XVI (fig. 1).

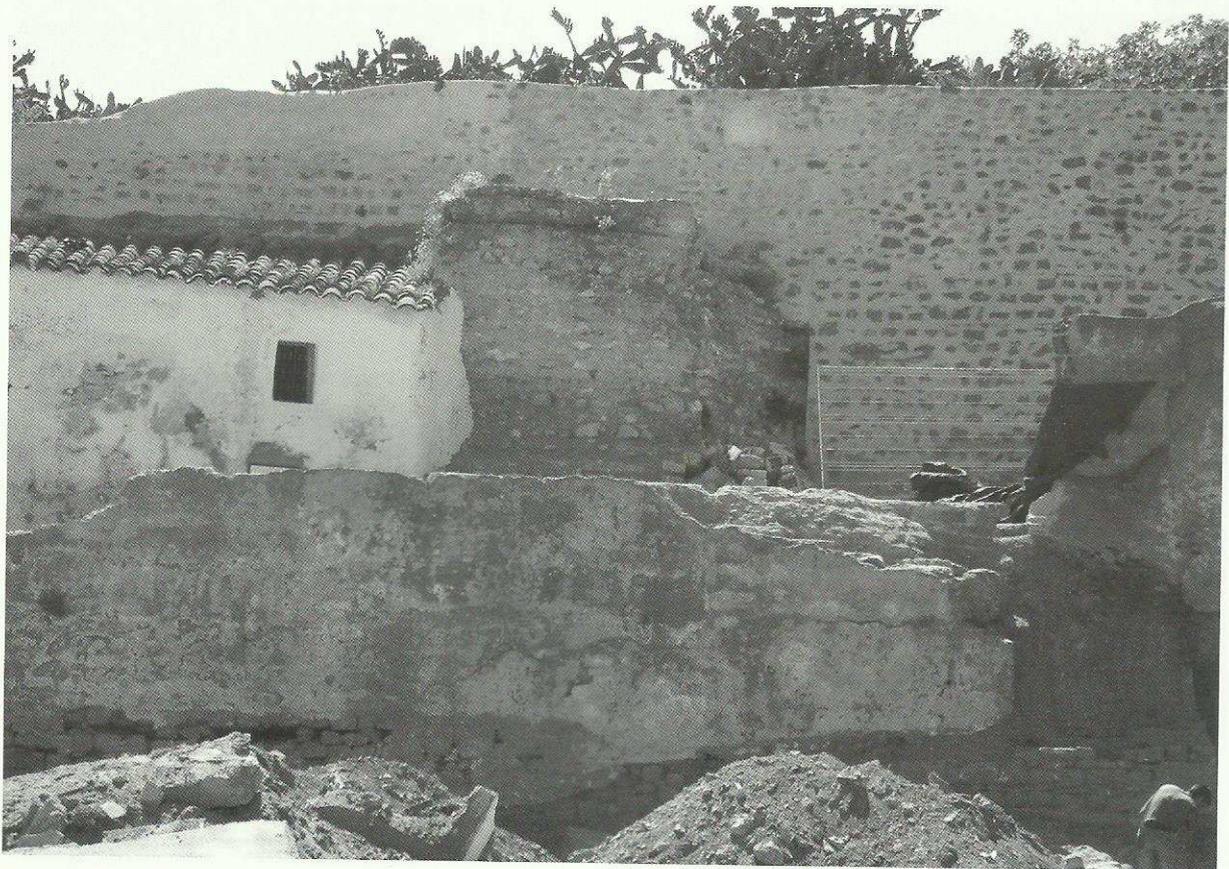
Mas, por traz do aparelho manuelino, podia ver-se, nalguns pontos em que a construção estava mais degradada, um sólido muro de taipa. A edificação manuelina, não era senão o capeamento de uma outra construção em taipa (fig. 2).

Fig. 2 – À direita da fotografia pode ver-se a taipa militar

Este muro assentava directamente no geológico, aqui constituído por uma rocha calcária bastante branda, caliço (fig. 2).

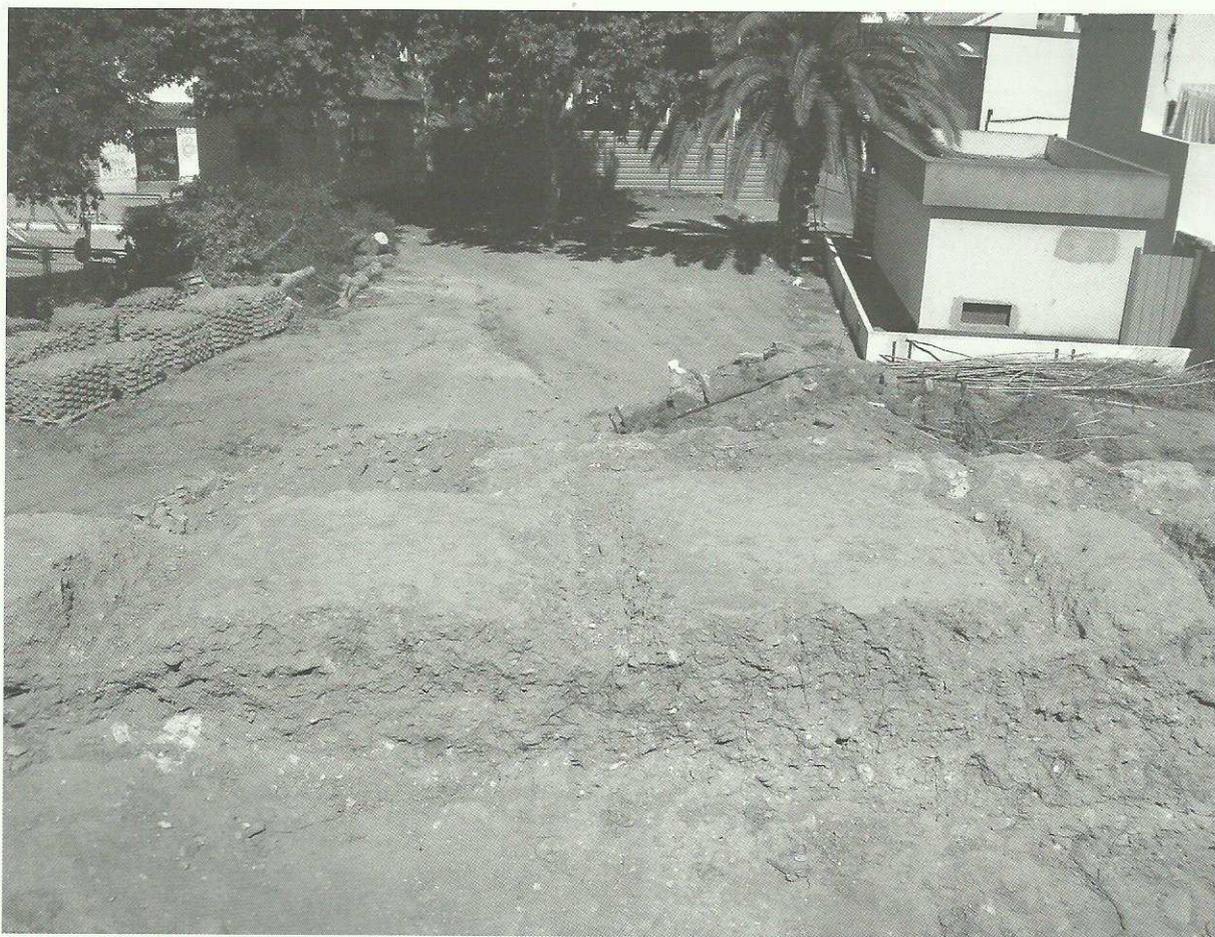
Fig. 3 – Aspecto do topo da barbacã, com as marcas dos taipais

Dirigimo-nos, então para a rua de Trás dos Muros onde procedemos à demolição de um muro de tijolo moderno que assentava sobre a antiga construção e efectuámos a limpeza da superfície do terreno. Com a simples utilização de vassoura e de colher de estucador, pôs-se a descoberto a superfície de uma grossa muralha, em taipa militar, muito possivelmente almóada, com uma espessura de 1,80 m e que subia apenas até ao nível do solo da rua (fig. 3).

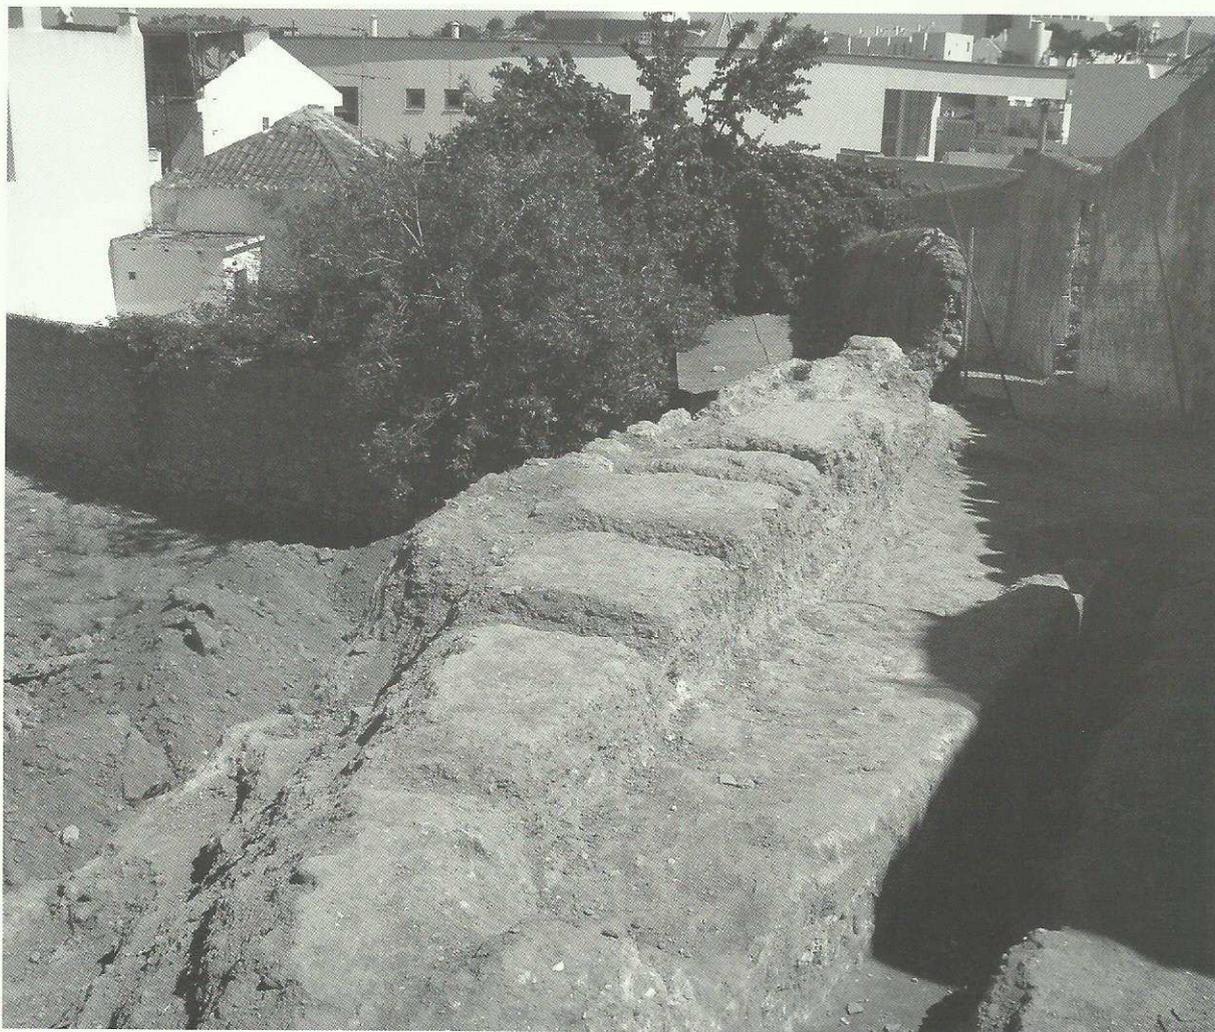
Esta simples limpeza permitiu-nos verificar que a muralha tinha sido construída de uma forma diferente da das vulgares paredes. Enquanto nestas os taipais são colocados longitudinalmente, de forma que com cada molde se façam cerca de 2 m de parede com 60 a 80 cm de espessura, aqui, os taipais foram postos transversalmente o que produzia cerca de 1,80 m de espessura e apenas 70 cm de comprimento de parede (fig. 4). Este método foi também utilizado por exemplo no Castelo de Paderne.²

Com esta limpeza da superfície do muro pudemos ainda pôr a descoberto os negativos dos moldes dos taipais que serviram para a sua construção.

Fig. 4 – Vista da parte superior da barbacã vendo-se o negativo dos taipais e observando-se a espessura da construção
