ARQUEOLOGIA EN EL ENTORNO DEL BAJO GUADIANA

ESCAVAÇÕES ARQUEOLÓGICAS NO CASTELO DE MOURA PRIMEIROS RESULTADOS

Santiago Macias
Campo Arqueológico de Mértola*

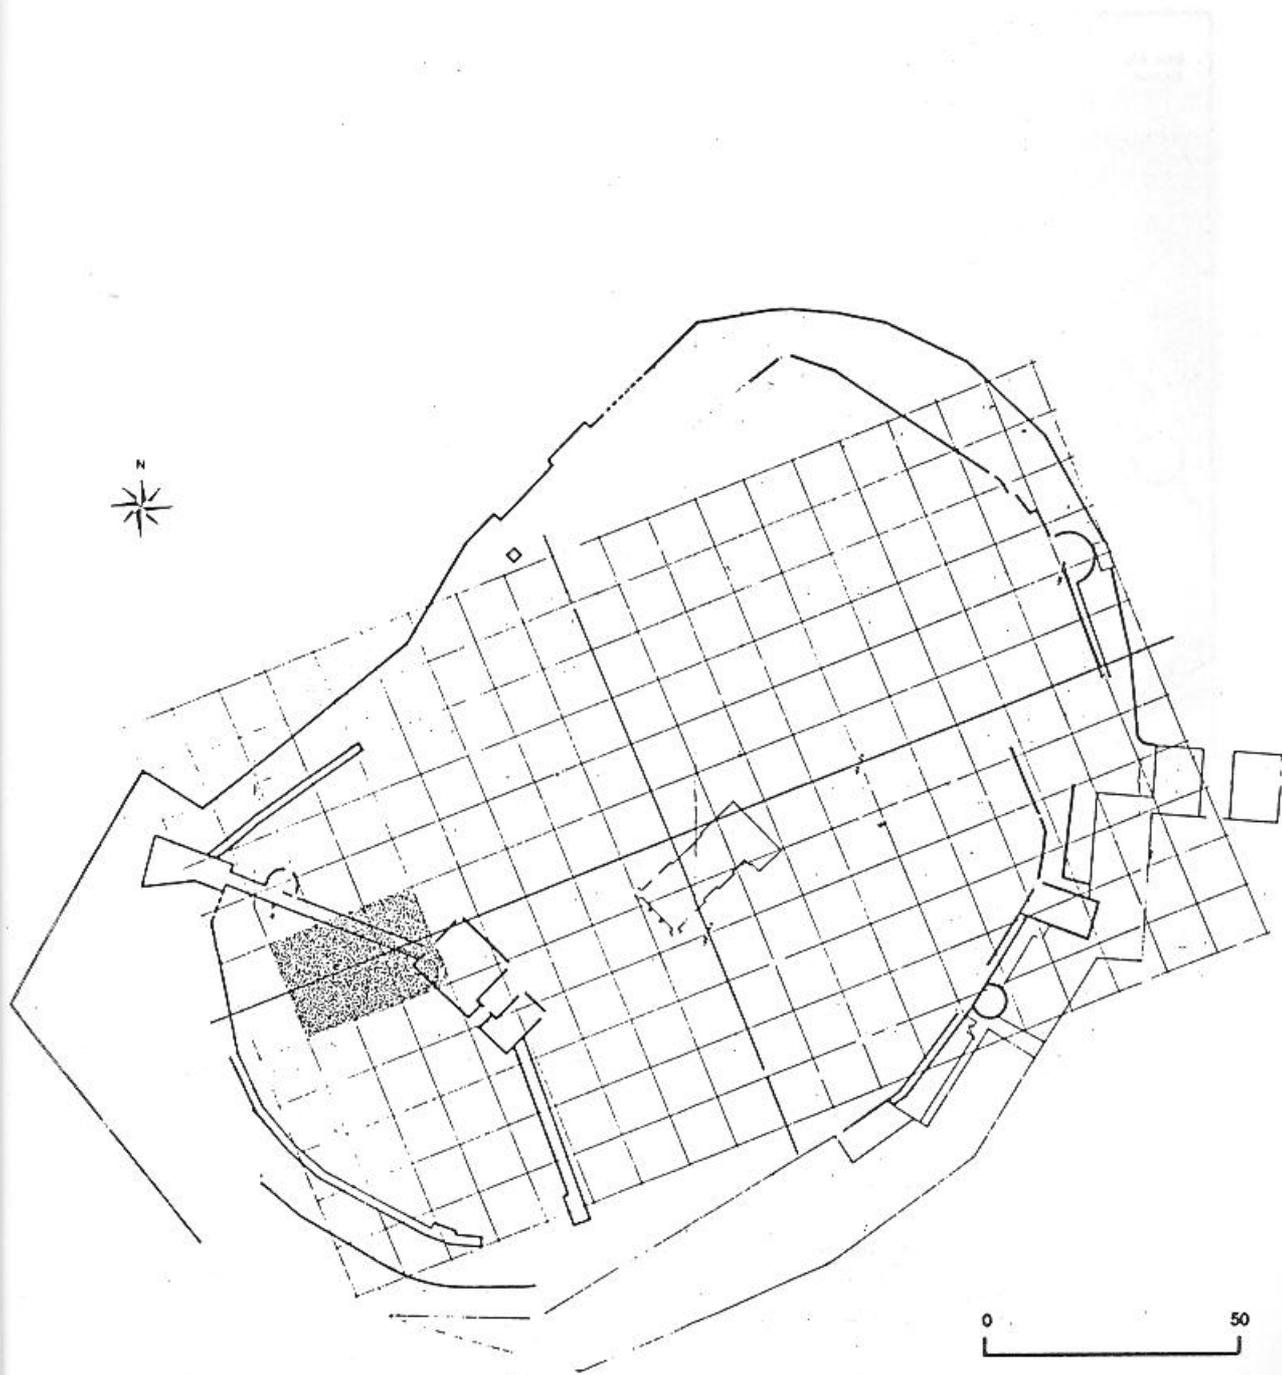
Fig. 3. Castelo de Moura (área da escavação a sombreado).

O castelo (38 08' 29" Latitude Norte e 07 27' 00" Longitude Oeste) tem um comprimento máximo de 200 metros, atingindo no seu ponto mais largo os 120 metros. Este espaço geometricamente irregular corresponde, sensivelmente, a uma área com 23000 m² (fig. 3).

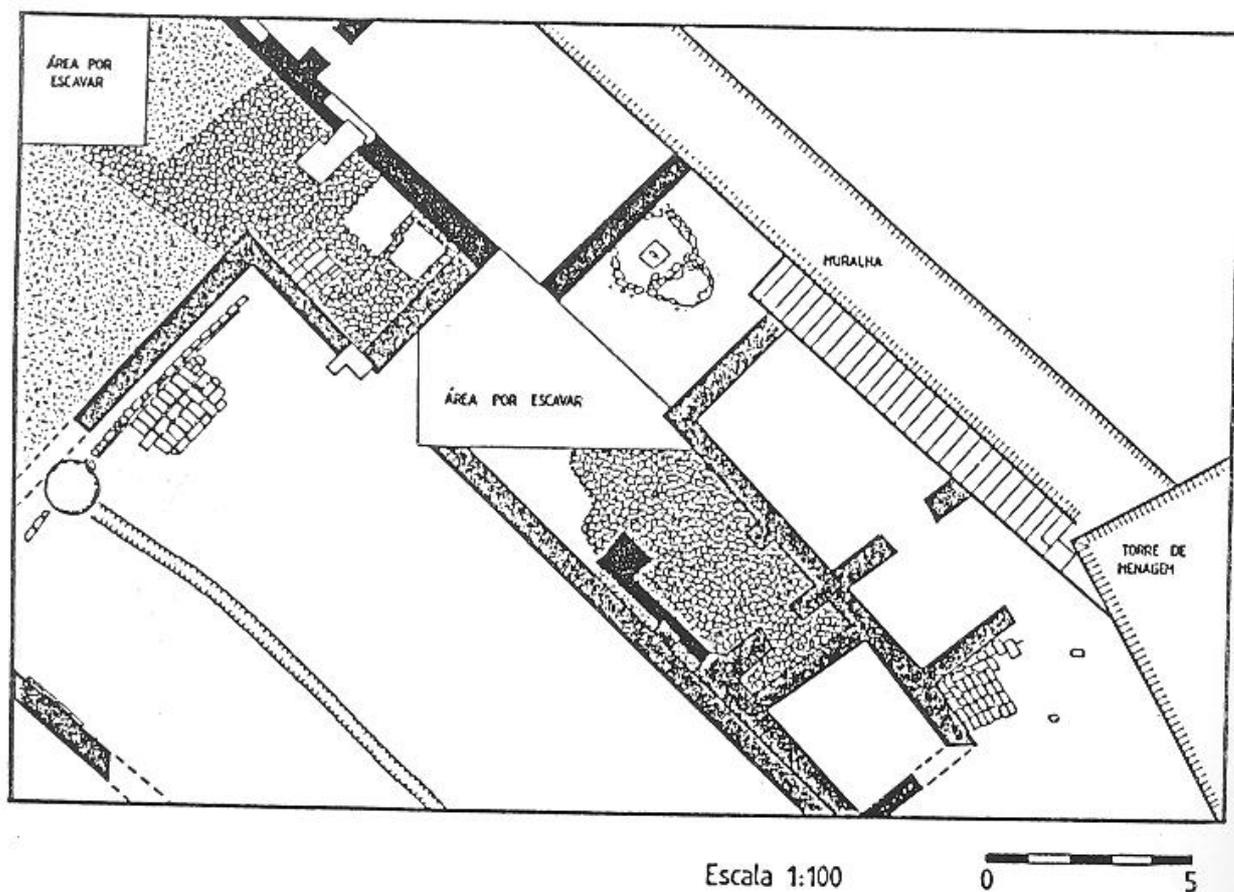
Fig. 4. Planta esquemática da escavação.

Procurou-se então entender a lógica dessas ocupações (as quais corresponderam à sua última fase como espaço militar), tendo-se tomado como opção base de trabalho o alargamento da área de escavação a partir da estratigrafia revelada pelas sondagens efectuadas em 1980/81. O alargamento da área de escavação nesses estratos permitiu-nos a leitura de algumas estruturas, cuja cronologia não pôde, em rigor, ser afinada, mas que correspondem às ocupações pós-medievais da alcáçova do Castelo de Moura (figs. 4 e 5).

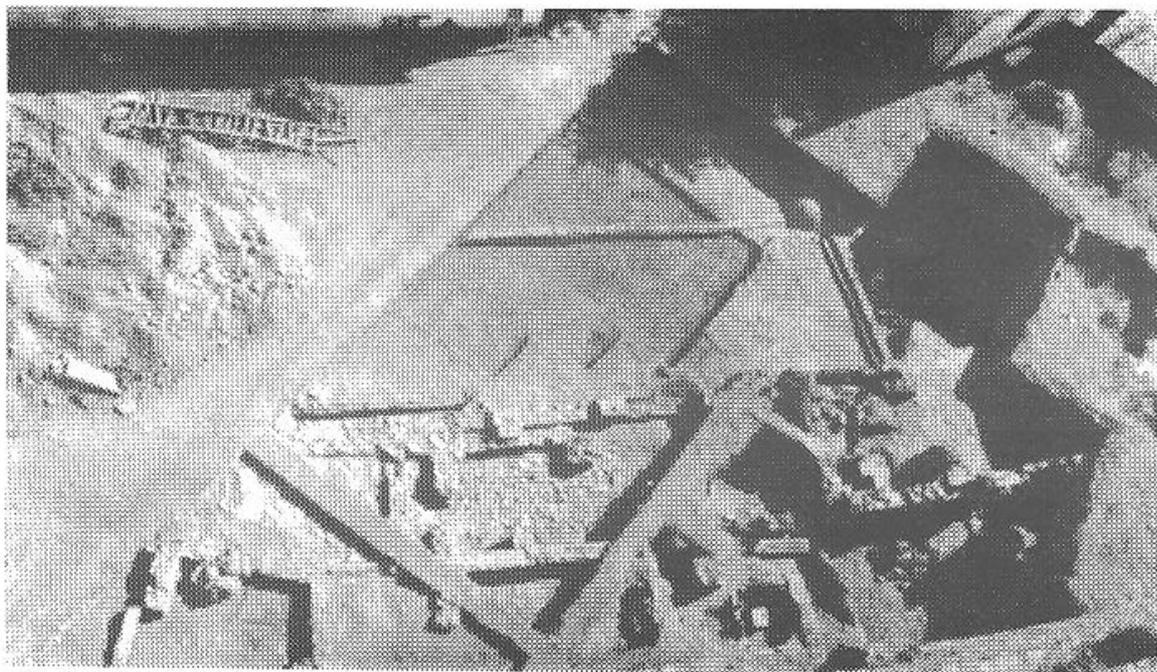
Fig. 5. *Vista geral da escavação.*

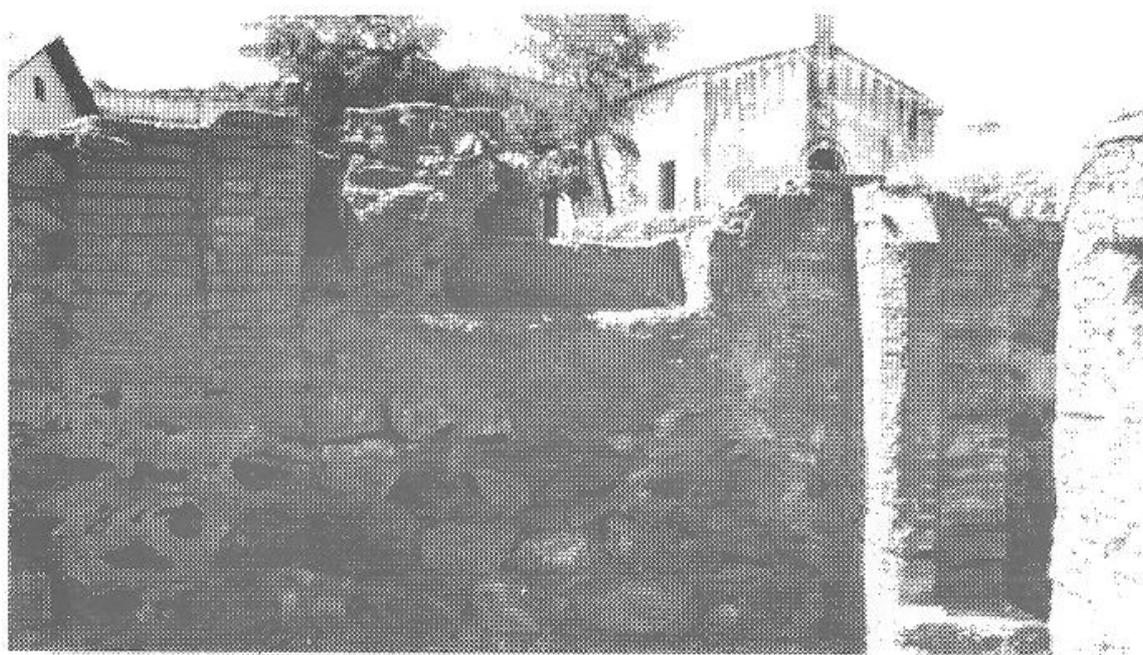
Fig. 6. *Estruturas quinhentistas da alcáçova do Castelo de Moura.*

A divisão escavada dá acesso a uma outra (incompletamente sondada) através de uma porta com um pé-direito de 1,80 m e 0,65 m de vão. A porta era rematada por um arco abatido (com um lintel de grandes tijoleiras em cutelo) e tinha ombreira - de tijoleiras chanfradas - e uma soleira de mármore. A semelhança entre este tipo de estruturas e as casas descritas por Duarte Darmas permite-nos supôr que estaremos em presença das habitações quinhentistas da alcáçova (figs. 6 e 7).

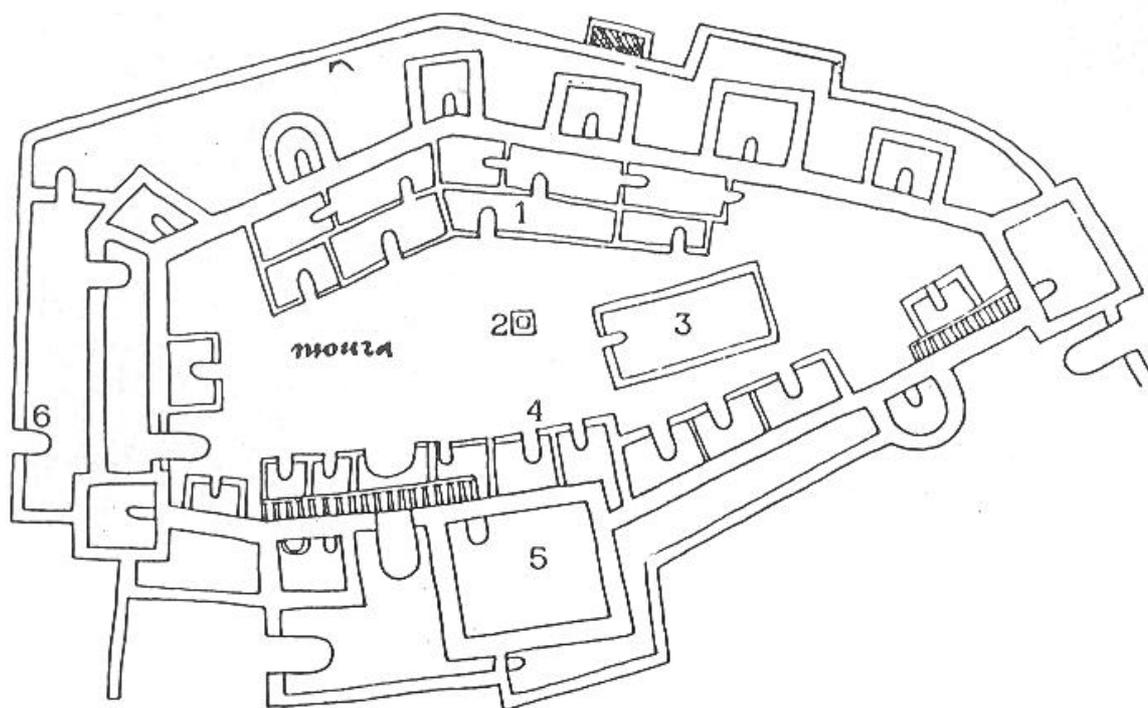
- 1 - Este apousentamentos sam sobradados.
- 2 - Poço de muita auga e boca.
- 3 - Larangall.
- 4 - Estas casas sam sobradadas.
- 5 - Menagem.
- 6 - Porta falsa.

Fig. 7. Planta da alcáçova do Castelo de Moura - inícios do século XVI (desenho de Duarte Darmas). Fonte: Almeida, 1943.

Fase 1 - São hoje identificáveis, na área escavada por Pinho Monteiro, alguns dos muros que terão provavelmente pertencido às "casas sobradadas" a que alude a planta de Duarte Darmas, desenhada nos inícios do século XVI. Essas estruturas organizam-se de forma paralela à muralha da alcáçova e permitem identificar aquilo que terá sido um compartimento de boas dimensões: 7,20 metros de comprimento por 4,5 metros de largura. Uma parede, de pedra bem argamassada e com 0,60 m de espessura, separa este espaço do exterior. Nessa

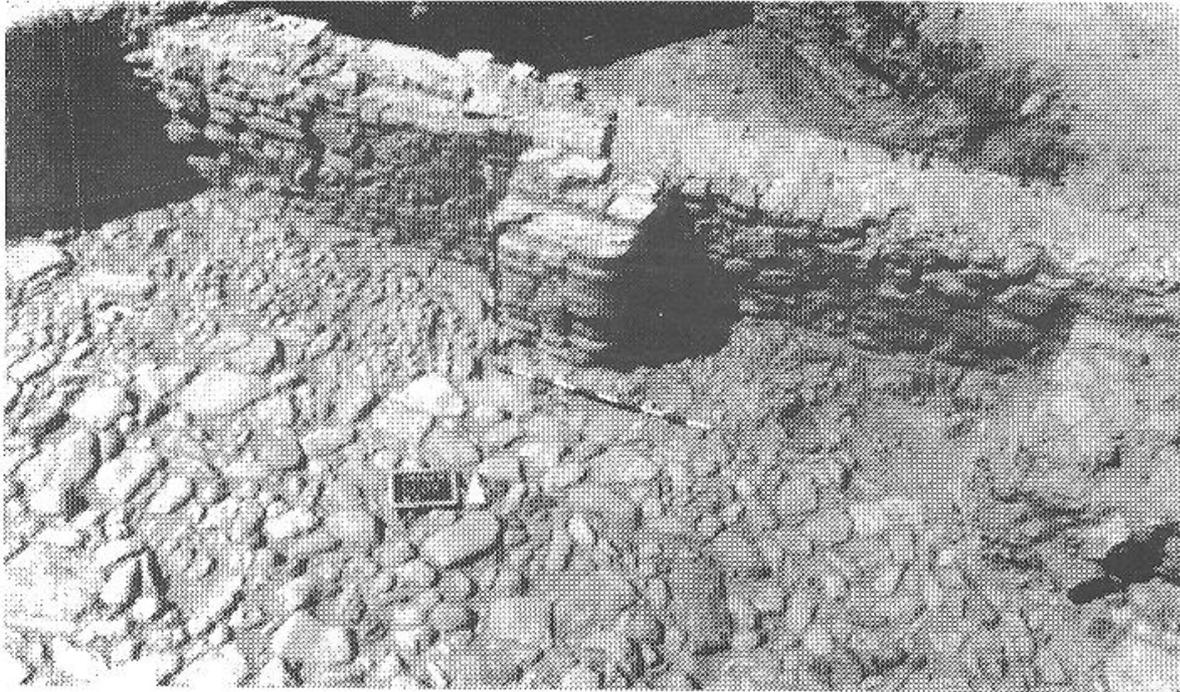
Fig. 8. *Pavimento empedrado - nível de ocupação dos séculos XVII/XVIII.*

2. Assinale-se, em primeiro lugar, um compartimento com pavimento empedrado com cerca de 23 metros quadrados e delimitado por um conjunto de muros argamassados com 0,60 m de espessura. Destas estruturas destacam-se dois pequenos pilares construídos com tijoleiras sobrepostas, os quais constituíam certamente o arranque de algum arco da cobertura⁽²⁴⁾ (fig. 8).

O pavimento foi construído com seixos de pequenas dimensões - certamente provenientes de algum dos cursos de água das redondezas - e o que nele mais chama a atenção é o acentuado desnível (0,82 m) existente entre os seus pontos mais alto e mais baixo. Poderá, por esse motivo, tratar-se de uma cavaliçaria, uma vez que a organização do espaço é idêntica a equipamentos do mesmo tipo ainda hoje existentes na arquitectura tradicional de Moura.

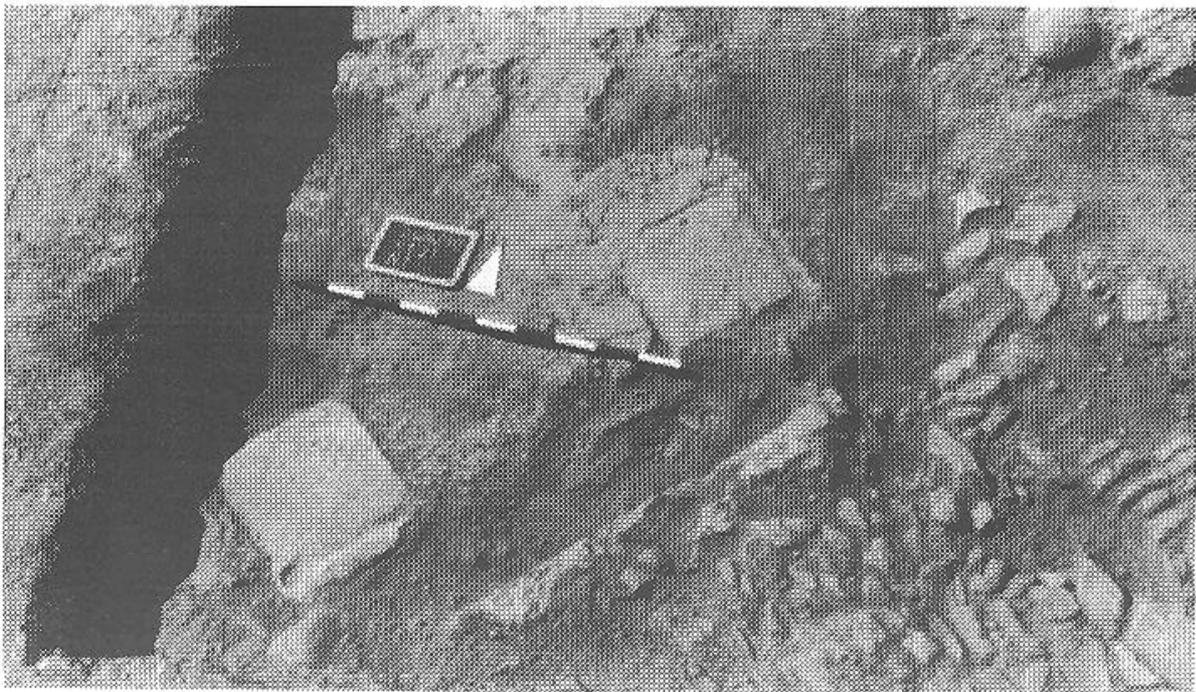
Fig. 9. *Soleira de porta oitocentista.*

4. A SE da hipotética cavaliçaria localiza-se uma outra divisão, não sendo ainda possível determinar se é contemporânea dela ou, pelo contrário, se pertence à ocupação oitocentista da alcáçova. Trata-se de um pequeno compartimento, de funções desconhecidas, e com cerca de 9 metros quadrados, onde se identificam um pavimento argamassado e uma soleira de porta (fig. 9).

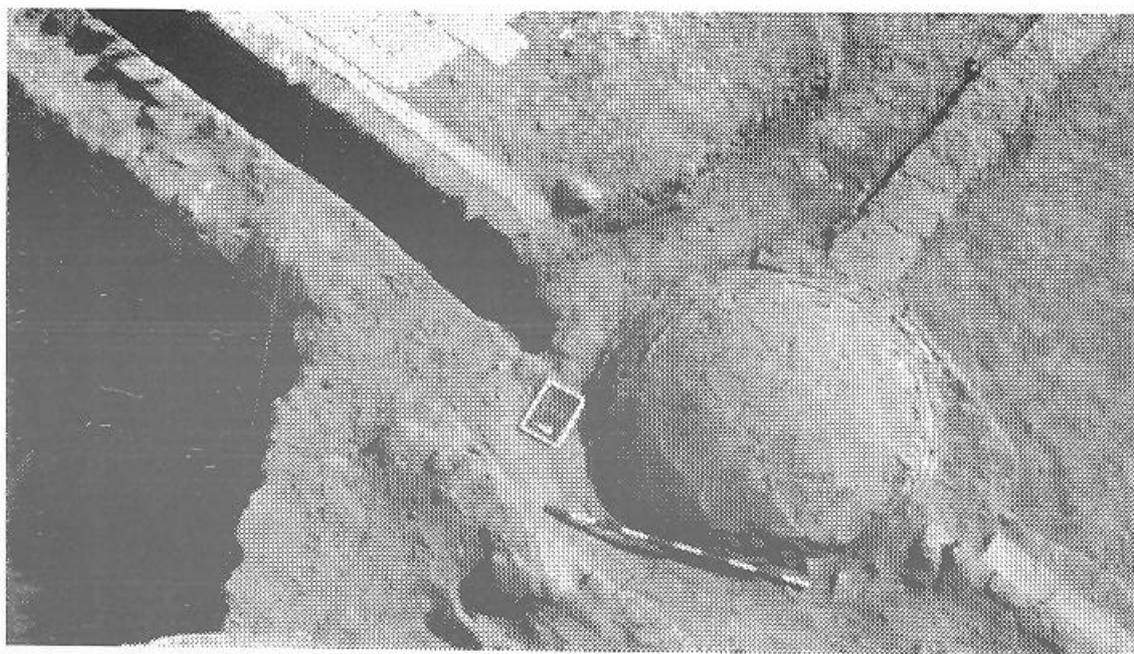
Fig. 11. *Cúpula semi-esférica (cisterna oitocentista).*

Essa intromissão parece-nos comprovada, do ponto de vista arqueológico, pela profunda rotura provocada num dos muros do "pátio" (e na canalização que lhe estava adjacente) pela construção de uma estrutura adutora de água, composta por uma canalização e por uma pequena cisterna de cúpula semi-esférica (figs. 4 e 11). A canalização, cuja origem não foi determinada pelos trabalhos, cruza obliquamente o Quadrado 53 (com início em 53.25) e apresenta uma leve inclinação - 0,15 m - na zona até agora escavada.

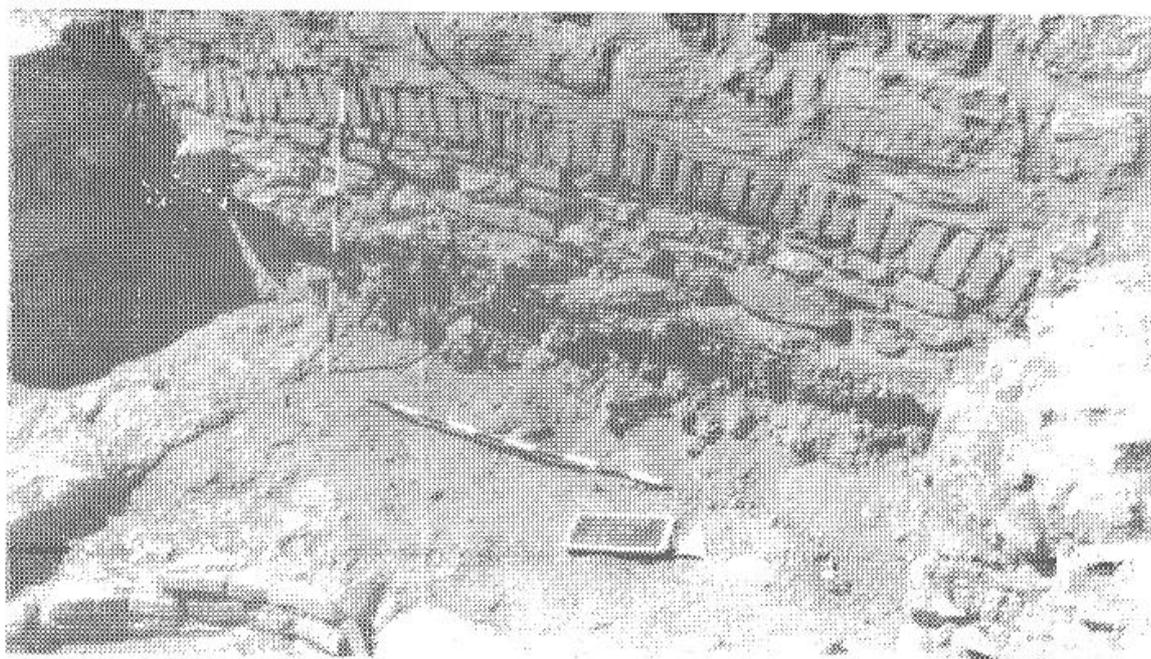
Fig. 12. *Muralha da alcáçova (pormenor).*

As marcas da reconstrução empreendida são visíveis tanto ao nível dos alarques - onde uma frágil estrutura de sustentação foi criada para permitir a re-

paração do muro (fig. 12) - como na parte superior da muralha. Detecta-se, neste local, uma dupla situação: por um lado não se reconstruiu o parapeito interior do adarve; por outro, é notório que os três merlões do parapeito exterior são de feitura nitidamente mais recente que os outros desse pano de muralha (fig. 13).

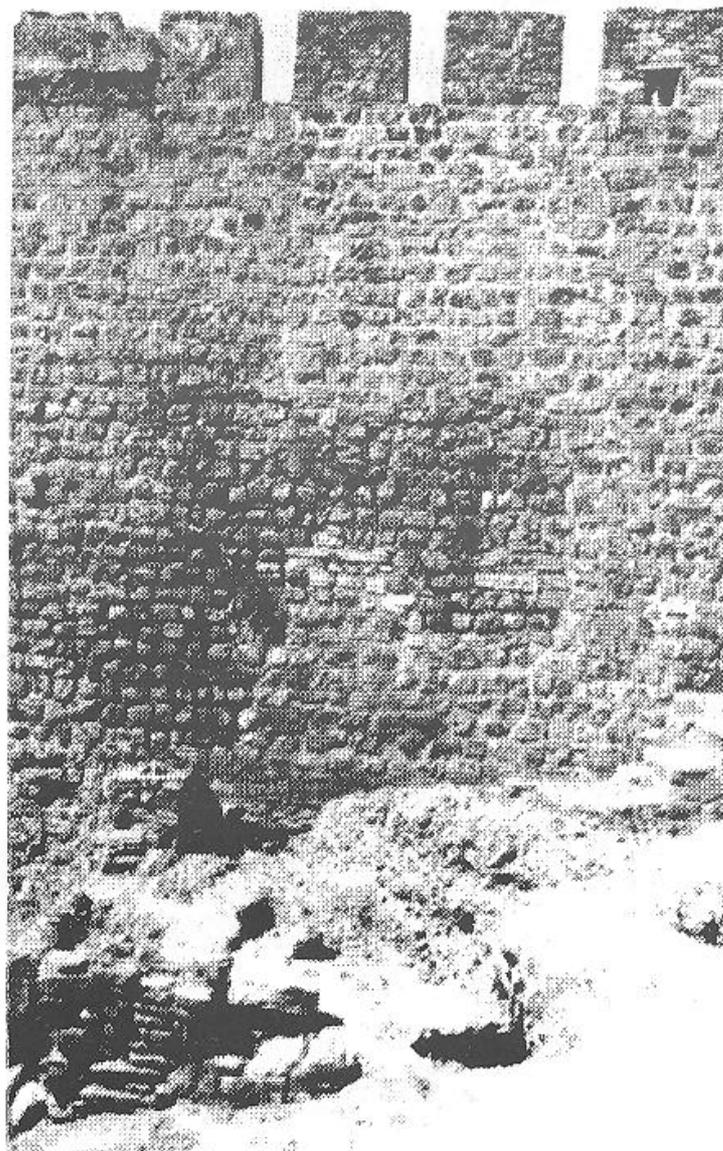
Fig. 13. *Muralha da alcáçova.*
