ESTREMADURA ARQUEOLÓGICA

I Jornadas de Património
e Arqueologia
do Litoral Centro
Porto de Mós
Maio | Junho de 2001

Intervenção Arqueológica no Castelo de Alcobça - Estado actual dos conhecimentos e objectivos

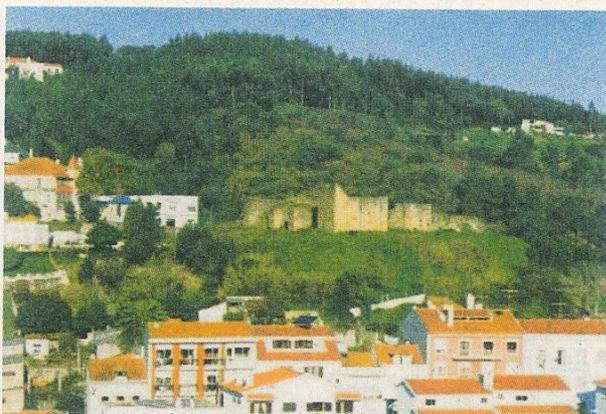
Foto I – Castelo de Alcobaça (vista geral, a partir do Mosteiro Cisterciense).

O Castelo,¹⁷ com uma orientação Noroeste/Sudeste, possui uma planta rectangular e ocupa uma área de cerca de 800 m². Tem sete cubelos quadrangulares, quatro a Nordeste e três a Sudoeste, e a Sudeste um torreão rectangular de maiores dimensões e mais saliente virado para o Mosteiro.¹⁸

O Castelo e a Torre Albarrã encontram-se implantados numa fundação geológica sólida e estável, constituída por estratos de grés (arenitos). A disposição arquitectónica e construtiva, com inúmeros cunhais, direcções ortogonais e travamentos revelam uma estabilidade estrutural à semelhança da Torre Albarrã.¹⁹

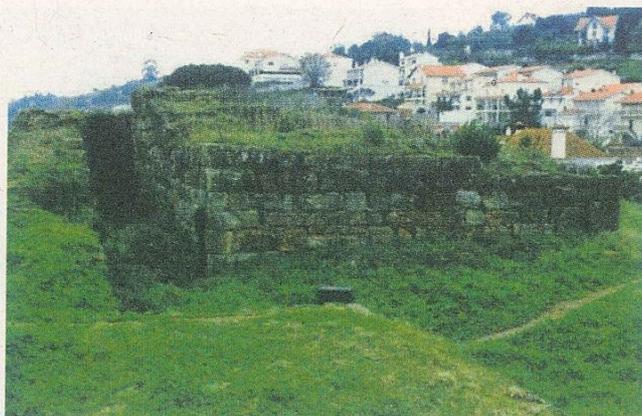
Foto II – Torre Albarrã (lado Norte).

A Torre Albarrã,¹⁴ também designada de “Torre dos Sete Sobrados”, localiza-se a Noroeste, entre a Barbacã e o Castelo.

Apresenta planta quadrangular e uma área interna de cerca de 40 m².

Foi construída com silhares de grandes dimensões e terá atingido uma altura considerável, a julgar pelas inúmeras representações artísticas¹⁵ que dela se fizeram. Possuiria um fosso e encontra-se ligeiramente desalinhada do Castelo, ao qual estaria ligada por uma poterna.¹⁶

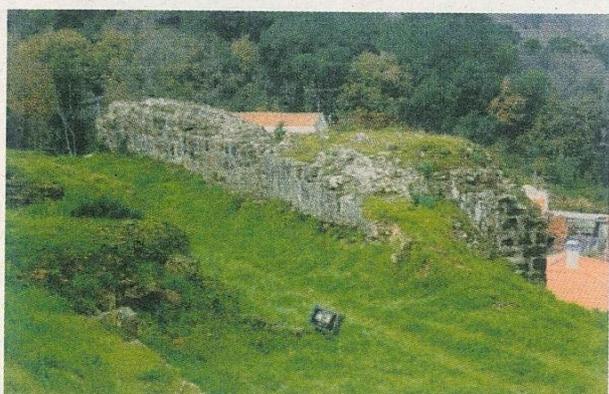
Foto III – Troço Norte da Barbacã (lado interior).

A Barbacã²⁰ do Castelo de Alcobaça, mandada construir em 1369 pelo abade D. João de Ornellas, e cujo acesso se fazia por Sudeste, apresentava planta oval,²¹ quatro cubelos localizados na extremidade Oeste, dois dos quais de planta semicircular, um de planta rectangular virado a Sul e ainda outro, o único que ainda se conserva, no lado Norte, de planta quadrada.²² A concentração de cubelos a Noroeste deve-se ao acentuado declive do terreno, que dificulta a defesa do Castelo perante uma eventual transposição da cortina da muralha.

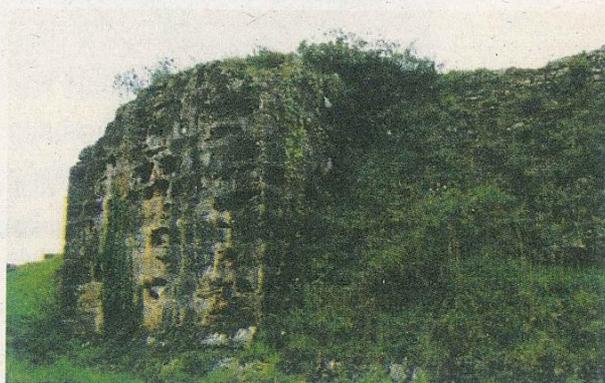
Foto IV – Cubelo Norte da Barbacã (lado exterior).

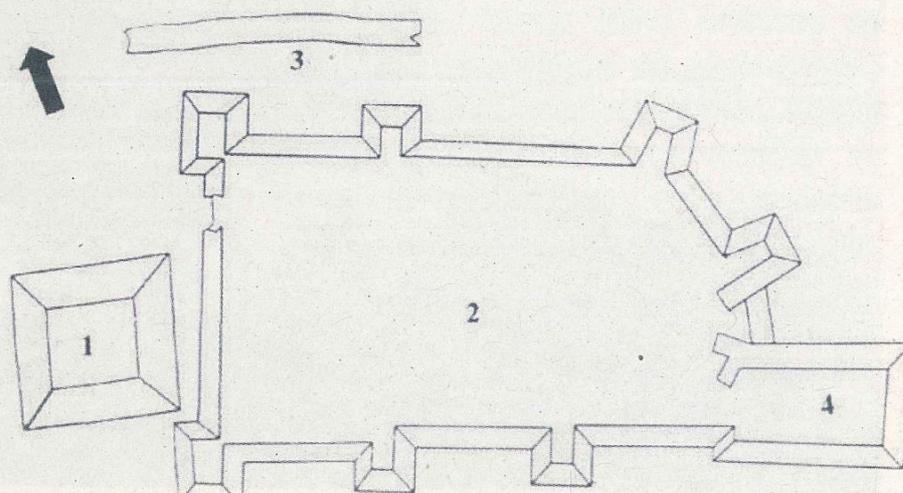
Planta I – Planta Geral do Castelo (1 – Torre Albarrã; 2 – Castelo; 3 – Troço Norte da Barbacã; 4 – Grande Torreão virado para o Mosteiro), Escala: 1/500, 1991.

O Castelo de Alcobça¹ é uma fortificação localizada num morro sobranceiro à cidade, a uma cota máxima de 73m de altura, na margem esquerda do rio Baça e a poucos metros da Praça 25 de Abril (antigo Rossio). Pertence à Freguesia de Alcobça e tem acesso pela Avenida Maria e Oliveira.²

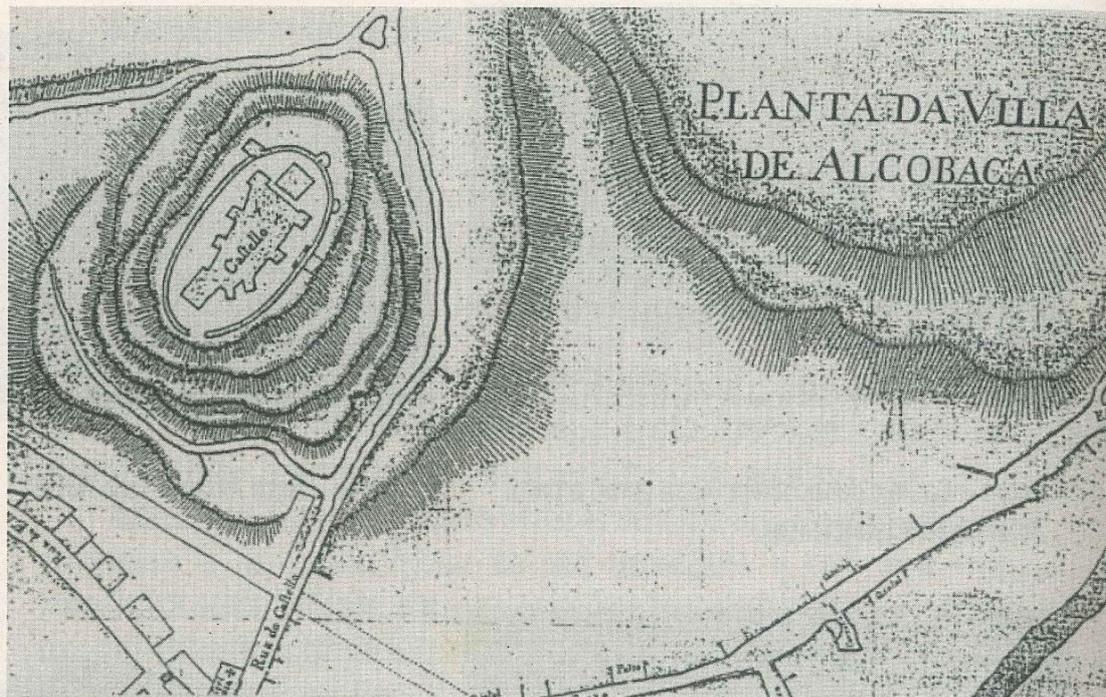
Planta II – “Planta da Villa de Alcobaca” – “Copiada por António Cazemiro Terreira, Tenente do Exército em anno de 1826”, Sem Escala.

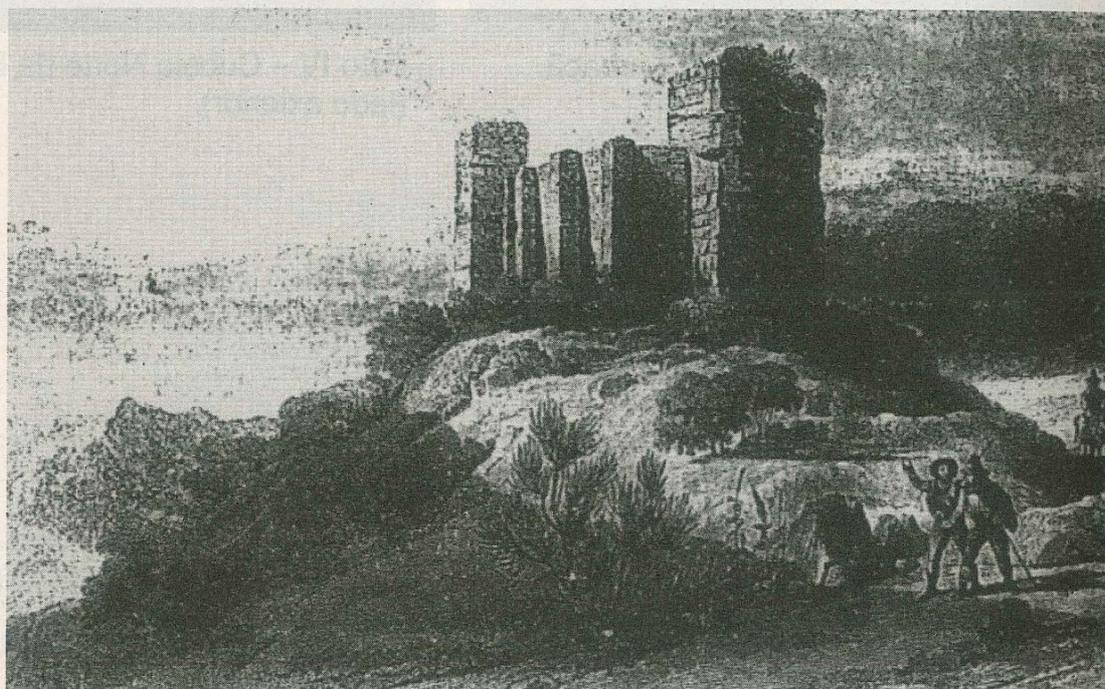
Gravura I – Castelo de Alcobaca – Gravura francesa (desenho de J. Taylor, 1826).
