CASTELO DE LEIRIA: ESTRUTURAS MILITARES DO NÚCLEO A ANÁLISE ARQUITETÓNICA E ARQUEOLÓGICA

Volume I

Dissertação de Mestrado em História da Arte, Património e Turismo Cultural,
orientada pela Sra. Prof. Doutora Maria Luísa Pires do Rio Carmo Trindade,
entregue ao Departamento de História, Estudos Europeus, Arqueologia e Artes
da Faculdade de Letras da Universidade de Coimbra.

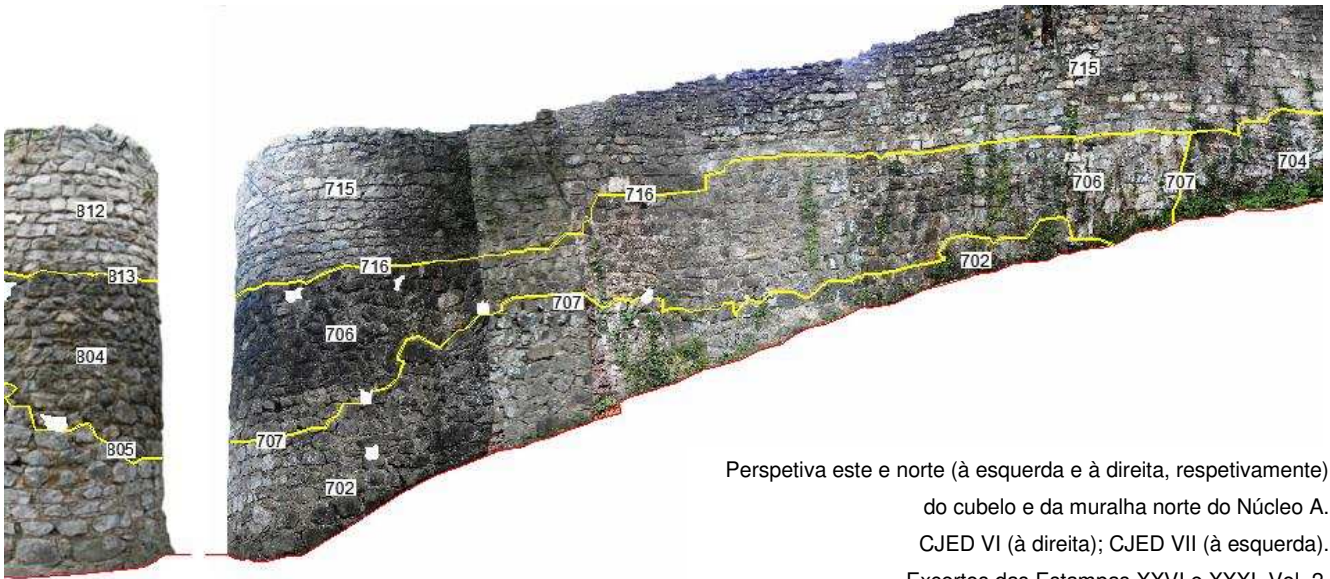
Perspetiva este e norte (à esquerda e à direita, respetivamente) do cubelo e da muralha norte do Núcleo A. CJED VI (à direita); CJED VII (à esquerda). Excertos das Estampas XXVI e XXXI, Vol. 2.

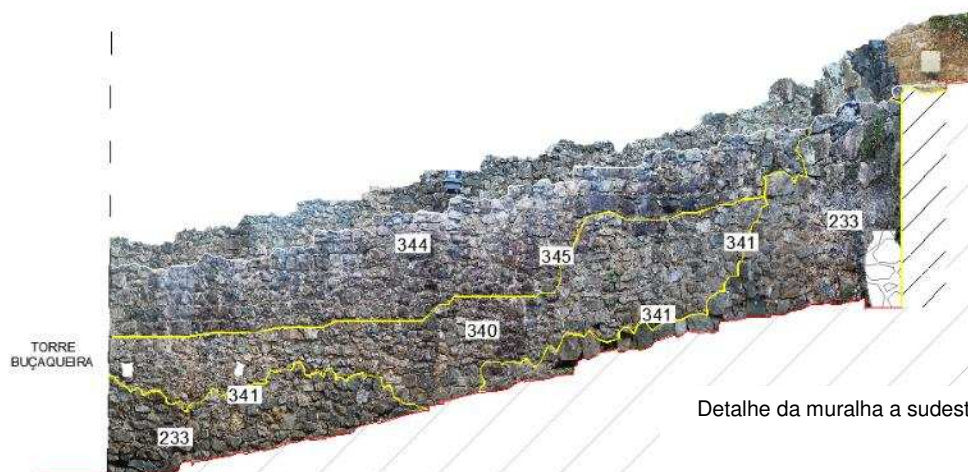
CJED II.

Detalhe da muralha a sudeste da Torre Buçaqueira, alçado poente.

alçado interno, como do coberto vegetal no externo. Não obstante, o aparelho com que se encontra erguida junto do limite sudeste do paço [CJED II: UE 103] organiza-se num tipo [Tipo 2.1.1] diferente das verificadas junto à Torre Buçaqueira, sugerindo tratar-se de uma estrutura distinta daquelas. Esta estrutura [CJED II: UE 103] prolonga-se por toda a fachada dos Paços Novos, cobrindo um tramo [CJED II: UE 101] que, embora tipologicamente idêntico [Tipo 2.1.1], lhe é anterior, conforme testemunhado pelo interface estabelecido entre ambos [CJED II: UE 104].

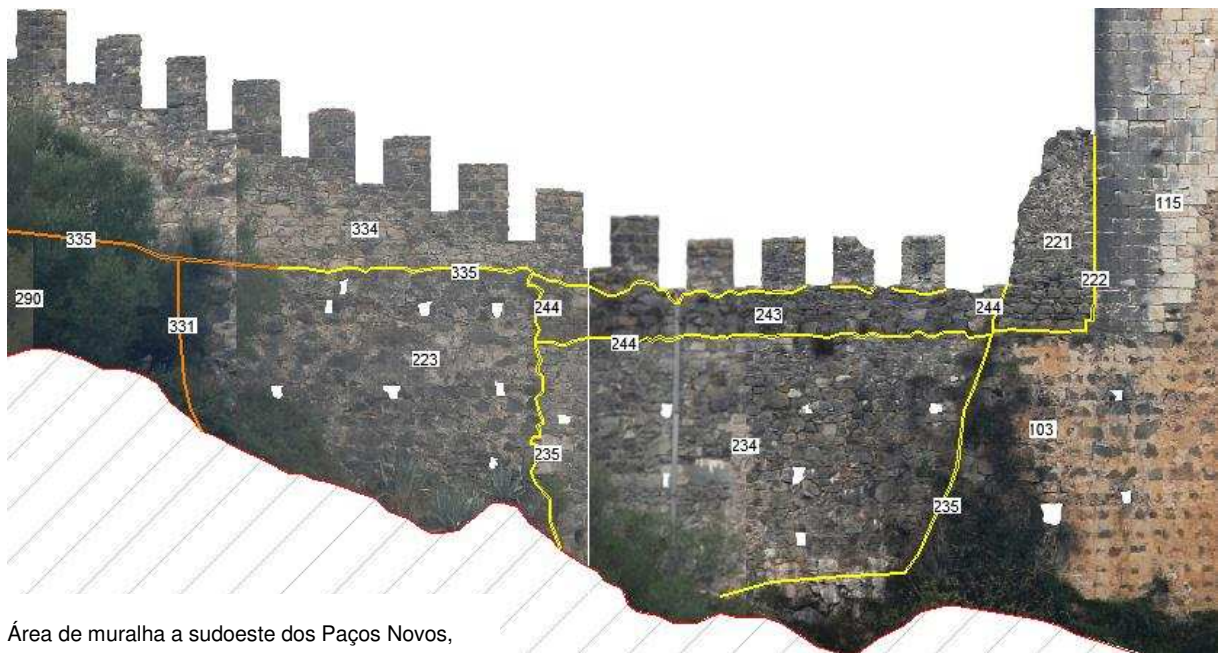
Área de muralha a sudoeste dos Paços Novos, alçado sudeste.

No exterior, o muro [CJED II: UE 103] prolonga-se para lá do limite oeste do alçado principal do paço, para abruptamente terminar alguns metros depois. Uma parede mais recente [CJED II: UE 221] cobre-a neste local e encosta à lateral nascente da fachada principal do paço [CJED II: UE 115], dando origem ao interface [CJED II: UE 222]. Embora tipologicamente similar [Tipo 2.1.1], é clara a existência de um interface [CJED II: UE 222] entre ambas, sobretudo junto do cunhal sudoeste do paço.

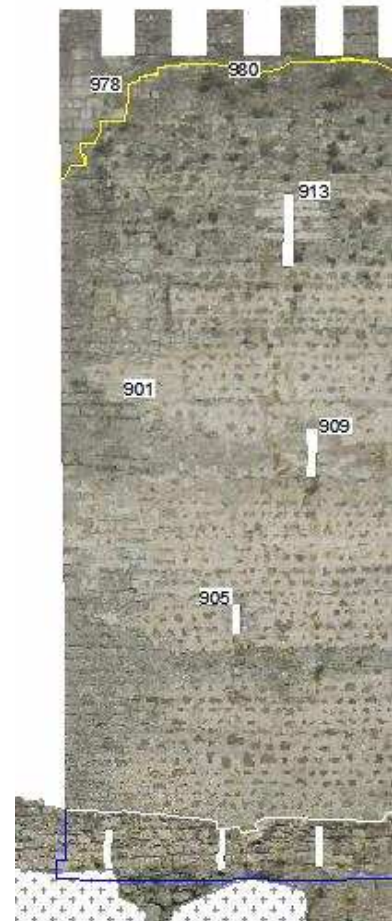
Torre de Menagem, detalhe do alçado poente.
CJED VIII.
Excerto da Estampa XXXVI, Vol. 2.

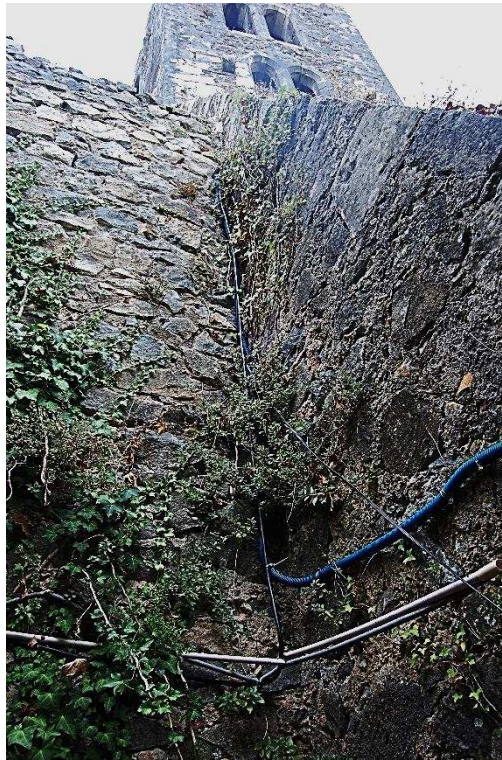
Imagem 9 – Contraforte adossado à Torre Buçaqueira, detalhe da zona de contato entre as duas estruturas.

Por sua vez, o contraforte [CJED I: UE 44] erguido junto do alçado nascente da Torre Buçaqueira, cujo contacto se estende até ao tramo superior da mesma, conforme corroborado pelo interface [CJED I: UE 45], resulta por esse motivo de uma ação posterior à reestruturação do tramo superior da torre¹¹³. Não obstante, o hiato temporal entre as duas ações construtivas pode não ter sido muito alargado, dado o reforço estrutural que uma reestruturação desta magnitude exigiria.

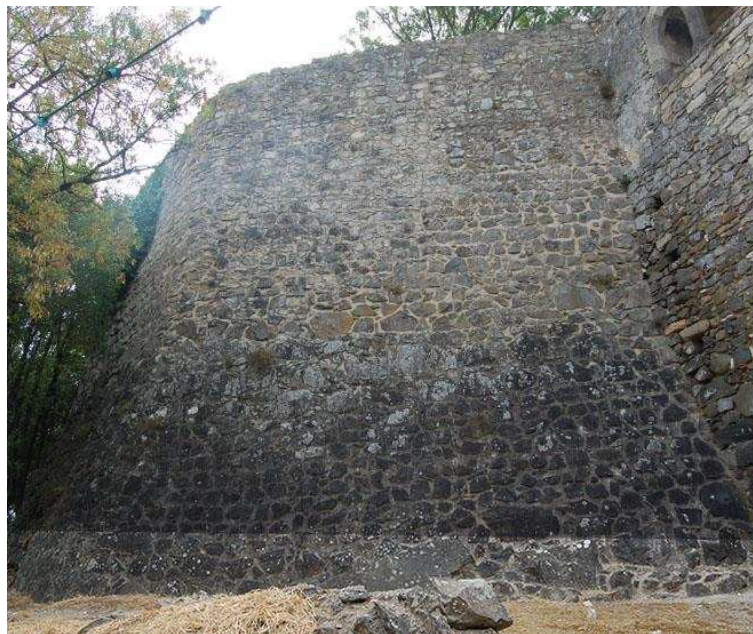
Imagem 10 – Setor anguloso e dotado de talude da muralha norte, alçado poente. Fotomontagem.

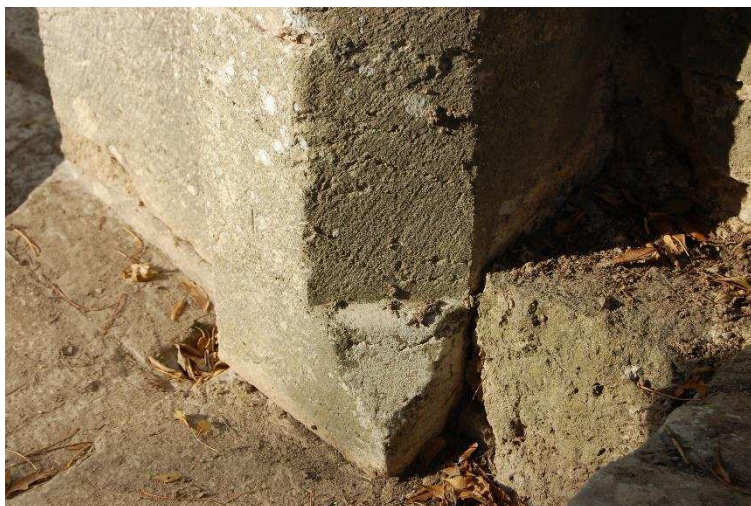
Imagem 17 – Vão de Porta do CJED V, pormenor da base da ombreira, em 'unha'.

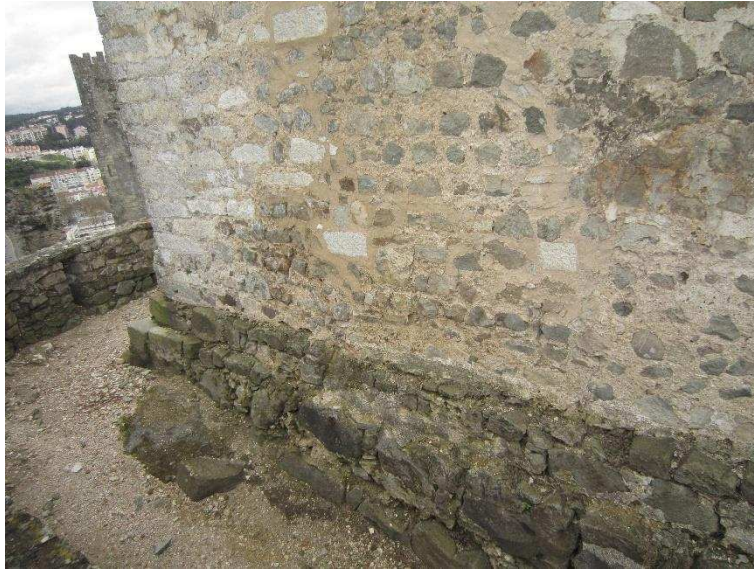
Imagem 19 – Torre de Menagem, pormenor da sapata escalonada, alçado norte.
