A Fortaleza de Juromenha

Contributo para o estudo e a conservação da muralha islâmica de taipa militar

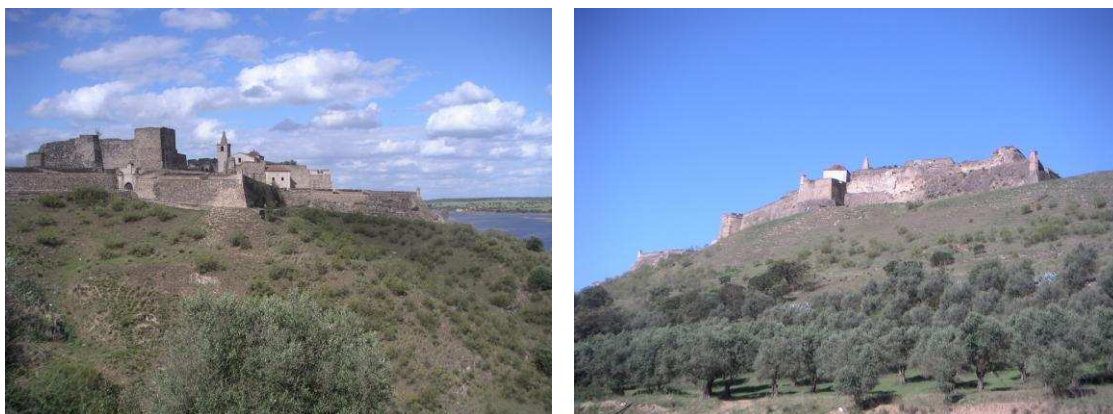
Figuras 1e 2 – Fortaleza de Juromenha: vistas de Poente e de Nascente.

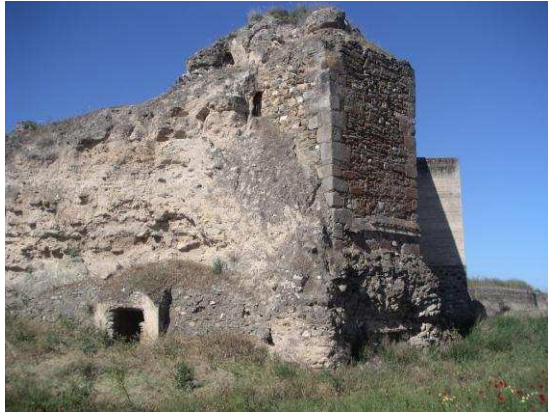
Trata-se de uma construção de alvenaria de pedra que terá sido edificada anteriormente à muralha de taipa militar que a envolve. Na sua construção foram integrados um fragmento de friso, um pé-de-altar e uma imposta provenientes de uma construção religiosa do período visigótico. A torre apresenta vestígios de paredes de alvenaria de pedra, adossadas e paralelas às bases das suas faces NE e SW.

Fig. 9 – A antiga menagem (torre A), vista de Nascente: são visíveis, na sua base, vestígios de alvenarias posteriores à sua construção.

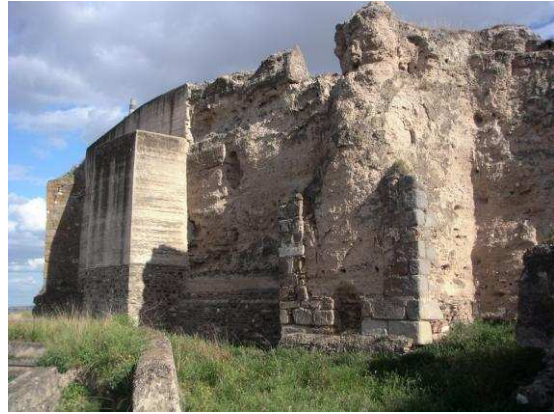
Fig. 10 - As torres B e C: vista para Nascente, com a torre C em primeiro plano.

As torres B e C são de taipa militar. No entanto, as suas superfícies não são representadas por Duarte de Armas como sendo lisas, uma vez que foram reforçadas com silhares de pedra. Na torre C, alguns destes blocos foram reaproveitados de construções do período romano¹³.

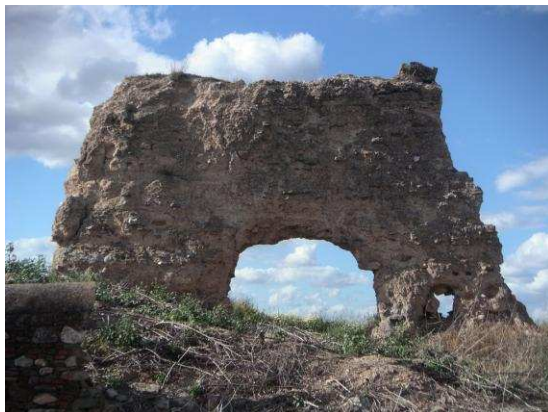
Fig. 11 - Vestígios da entrada principal da muralha islâmica, pelo interior.

A entrada principal de Juromenha era directa, flanqueada por duas torres (D e E, das quais se observam vestígios de derrocadas no local)¹⁴. Nesta zona existia uma barbacã de porta, cuja estrutura se encontra actualmente alterada, não sendo nela visíveis vestígios de taipa militar.

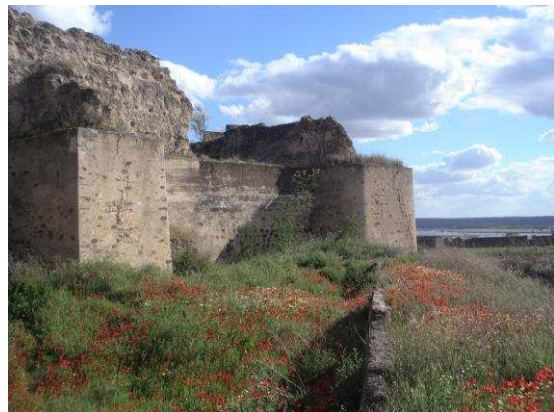
Fig. 12 - Troço entre as torres H e I, reforçado em 1984-85.

As torres G, H e I completam a fachada Norte. Da torre G apenas restam destroços enquanto as torres H e I ainda são visíveis. A zona foi recentemente consolidada pelo exterior e pelo interior¹⁶.

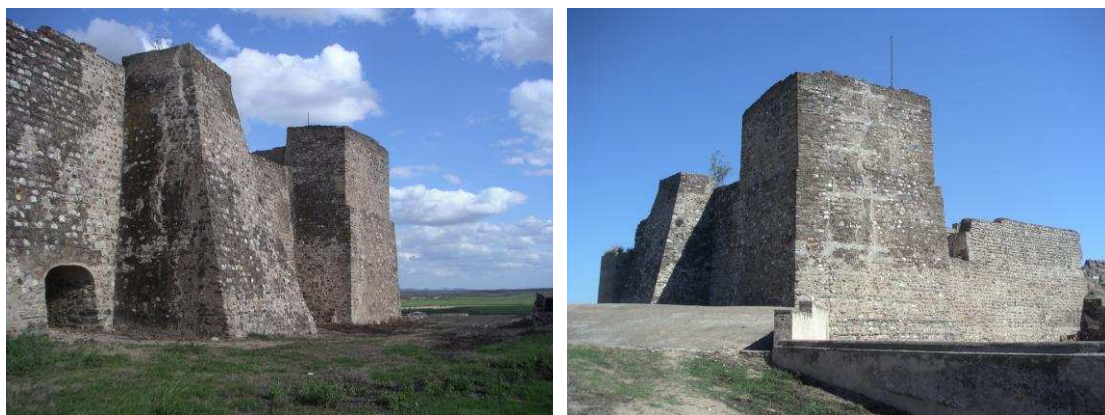
Fig. 13 – Troço de muralha Poente: torres J e L, com a torre J em primeiro plano.

Fig. 14 – Vista dos troços Sul e Poente, com a Torre L em primeiro plano.

No pano Poente é possível localizar as torres J e L. Os paramentos de taipa dessas torres (visíveis pela face interior) e da muralha foram reforçados com alvenaria de pedra pelo exterior.

A torre J é representada como sendo de pedra na Vista tirada da banda do Norte, de Duarte de Armas. No entanto, a sua superfície é lisa, não apresentando jorramento. Por sua vez, a torre L já é representada com a intervenção actualmente visível, que é portanto anterior ao levantamento.

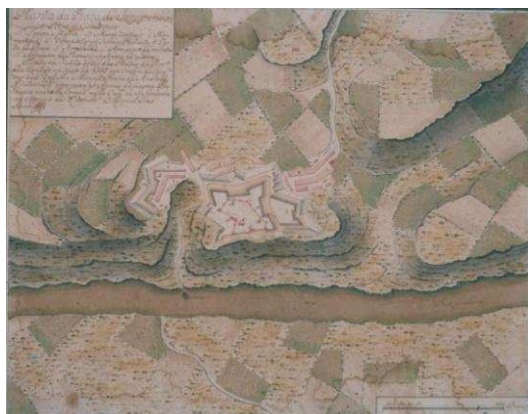
Fig. 15 – Juromenha: Planta de 1755, da autoria de Luís Miguel Jacob (Gabinete de Arqueologia da Arma de Engenharia Militar, nº 1391/3-40).

Com o terramoto de 1755, a fortaleza e a igreja sofreram danos consideráveis: o baluarte de S. Lázaro foi totalmente reparado durante o reinado de D. José, em consequência dos estragos provocados pelo sismo (ESPANCA, 1978: 40).

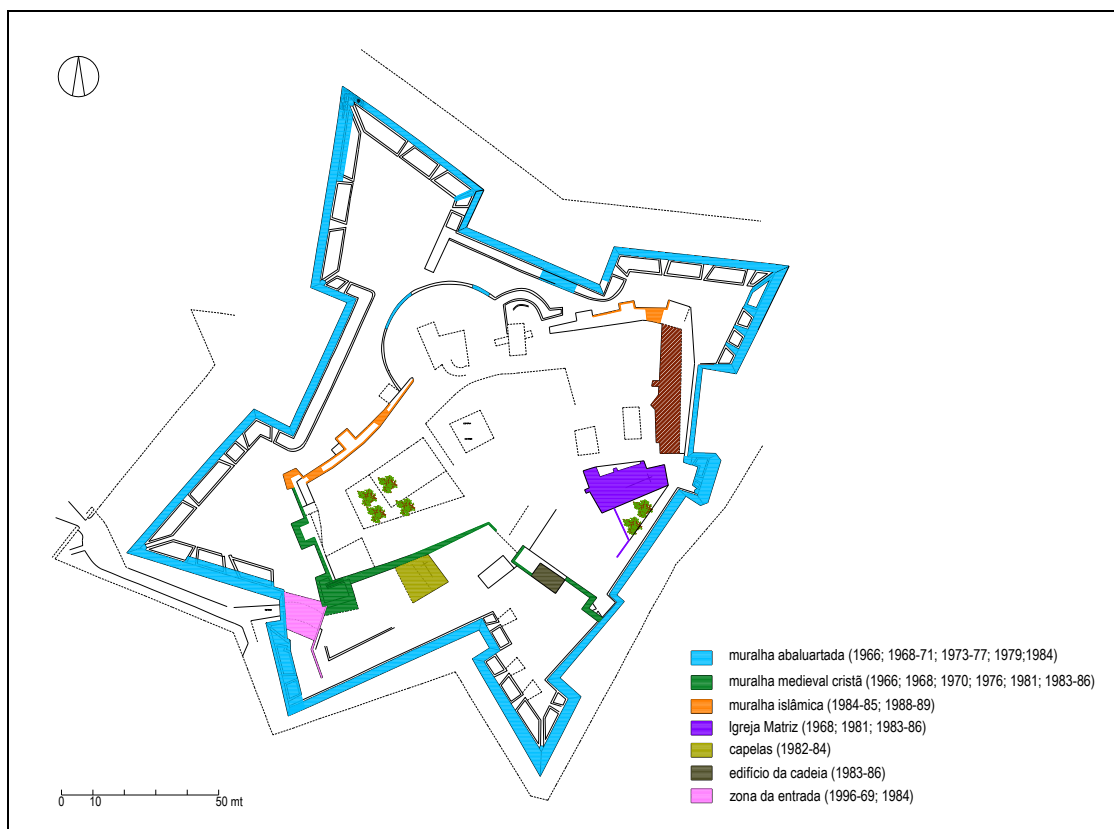
Fig. 17 – Planta síntese das obras de conservação promovidas pela DGEMN, de 1966 a 1989.

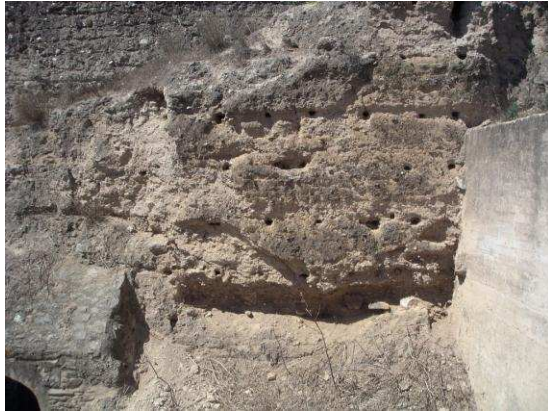
Fig. 19 – Extremidade Norte do troço Poente, pelo interior: pormenor da lacuna na base da muralha.

Face ao estado de degradação atingido, considera-se que a reparação de anomalias só deverá ser efectuada quando se verificarem riscos de colapso das estruturas. Salienta-se o preenchimento de algumas cavidades localizadas nas bases das muralhas e a consolidação de fissuras com expressão significativa.

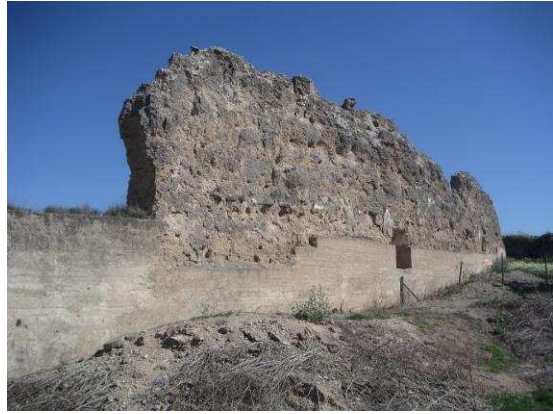
A humidade do terreno é proveniente de águas superficiais pois os fenómenos observados nas muralhas apresentam, sazonalmente, variações significativas: a altura das zonas húmidas nos paramentos é consideravelmente maior em períodos chuvosos. Consequentemente, algumas das zonas erodidas apresentam uma grande amplitude em altura, resultante das variações dos níveis atingidos pela água ao longo do ano.

Fig. 20 – Troço Norte (extremo Poente), pelo interior: zona intervencionada pela DGEMN na década de 80 – os fenómenos de degradação causados pela presença e ascensão de humidade não foram resolvidos com a construção do muro de betão. A evaporação na base da muralha foi reduzida pela introdução deste elemento provocando um aumento da altura atingida pela humidade.

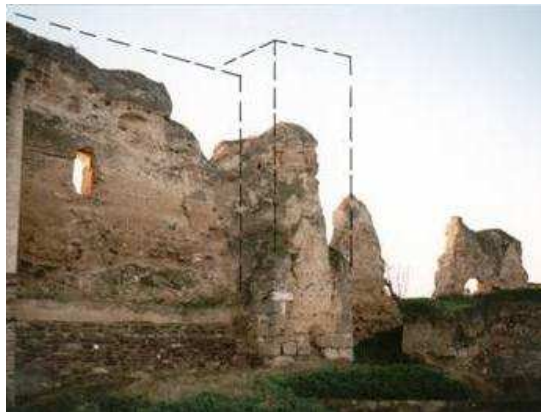
A partir da informação fornecida pela observação visual de anomalias²⁷ foi possível constatar que um dos principais factores de degradação do monumento deriva da presença de humidade no terreno e seu contacto, passagem e ascensão por capilaridade através das muralhas de taipa.

Fig. 21 – Muralha Norte, pelo exterior: presença de humidade nos paramentos e na torre, sendo visíveis, a partir da base, manchas com cerca de 6m de altura.

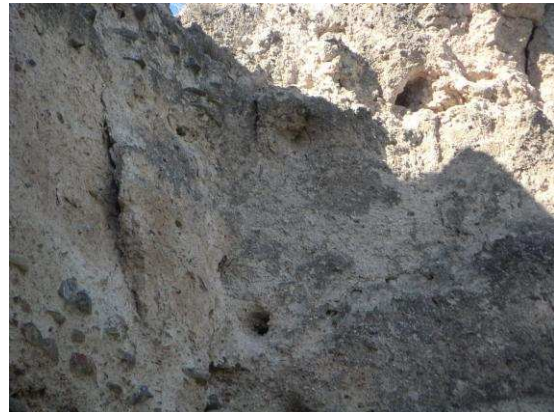
A cristalização de sais, acompanhada pelo aumento de volume dos mesmos, é responsável pela fractura dos materiais, fenómeno que é agravado pelos sucessivos ciclos de humedecimento-secagem das muralhas. Será provavelmente esta a causa da intensa esfoliação das superfícies, visível em todos os paramentos da muralha islâmica.

Fig. 22 – Pormenor da angra da torre C: degradação da taipa, acompanhada pelo desprendimento de “placas”.

O preenchimento de fissuras verticais ou a colagem de “placas” e vazios intersticiais deverá ser efectuada com argamassas fluidas, à base de cal aérea e pozolana. A introdução destas argamassas deverá ser efectuada por gravidade, através de copos injectores, após a selagem das fendas.

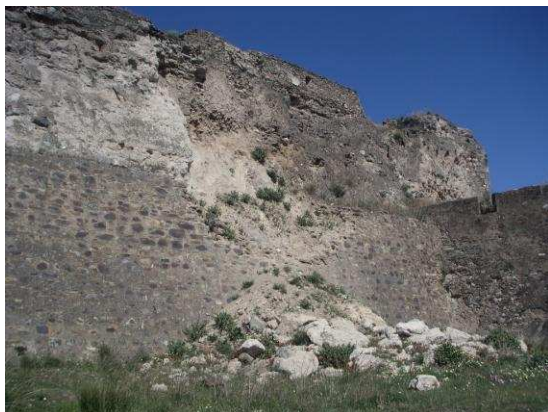
Fig. 23 – Troço Nascente: derrocada de materiais provocada pela perda de coesão, devido ao estado de degradação atingido.

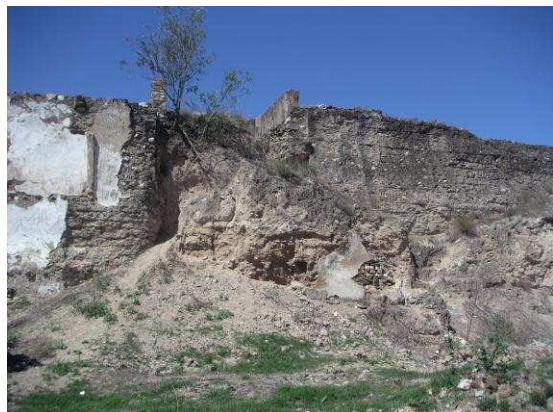
Fig. 24 – Troço Poente, pelo interior: são visíveis vestígios da muralha e da torre de taipa. Exteriormente, os paramentos foram reforçados com alvenaria de pedra.
