Apresentação dos resultados de intervenção arqueológica realizada, em 2017, no âmbito da empreitada de reforço de um muro em perigo de derrocada no centro histórico de Vinhais.

A Barbacã do Castelo de Vinhais

Este artigo visa apresentar os resultados dos trabalhos de acompanhamento arqueológico realizados no âmbito da empreitada de *Reforço de Muro em Perigo de Derrocada* no Centro Histórico de Vinhais.

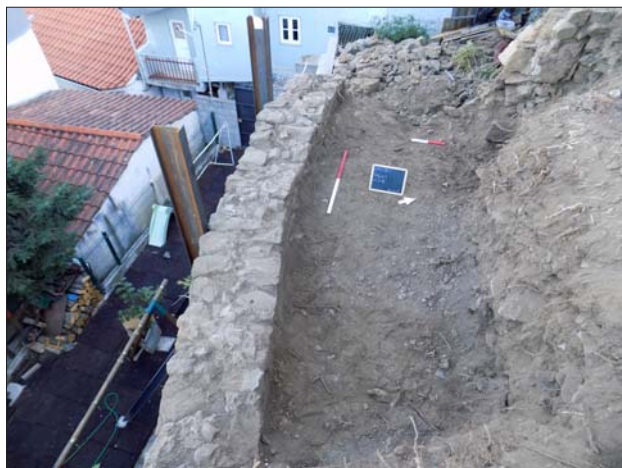
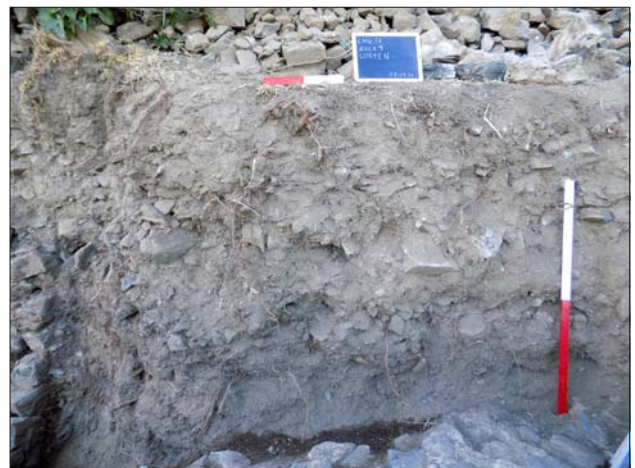
FIGS. 5 E 6 – Em baixo, UE 108, último depósito que cobria o adarve da muralha (à esquerda) e corte Norte da área 1 (à direita).

As primeiras unidades estratigráficas observadas são depósitos muito heterogéneos e compactos de terra vegetal, com pedras de pequena e média dimensão, restos de vegetação e muitas raízes (UE 100, 101, 104 e 108). Estes depósitos, com cerca de 1,40m de profundidade total, correspondem a empréstimos de inertes ali depositados ao longo do tempo para nivelar o terreno, permitindo assim o uso daquele espaço por parte dos proprietários das habitações que se encontram nas imediações, para atividades relacionadas com a agricultura e/ou jardinagem.

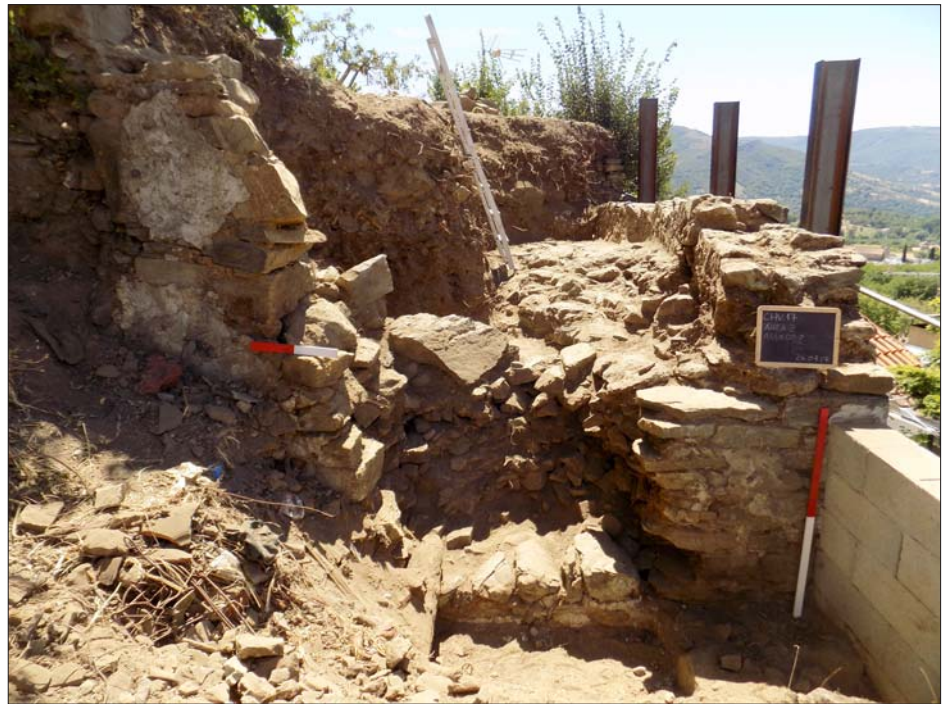
FIG. 10 – Vista do alçado Oeste do troço do muro B após os trabalhos de escavação, onde são visíveis os encaixes da estrutura vernacular.

A segunda situação está relacionada com o troço B. Os trabalhos de limpeza do terreno evidenciaram que o muro se encontrava bastante danificado, associado ao deslizamento de terras que ocorreu naquele local. Os trabalhos iniciais de limpeza permitiram constatar que o muro se encontrava rebocado com cal e cimento na face exterior, fruto, segundo informações obtidas junto da população, da edificação na área 2 de um espaço para abrigo de animais, situação que registamos como OBS.02 (UE 105 e 208). Este dado é confirmado pela existência de dois orifícios quadrangulares no muro, onde se encontrava ain-

da, num deles, um travamento em madeira que pertenceria à estrutura do referido abrigo. Por sua vez, durante os trabalhos de escavação constatou-se que o muro possuía um aparelho construtivo diferente do utilizado no troço A.

O aparelho construtivo do troço B consistia na sobreposição das pedras de xisto em fiadas ligeiramente similares, mas sem recurso a argamassa. O interior da estrutura aparentava ser composto por pedra miúda e irregular de xisto e enchimento de terra. O que restava da referida estrutura encontrava-se na extremidade Sul, unida com o troço da muralha que, de acordo com as observações do local, se prolongaria pela área 2 (Figs. 2 e 3).
