**Mafalda Cotrim Coradinho**

## **Castelo de Paderne – caracterização histórica e material**

Dissertação para obtenção do Grau de Mestre em  
Engenharia Civil

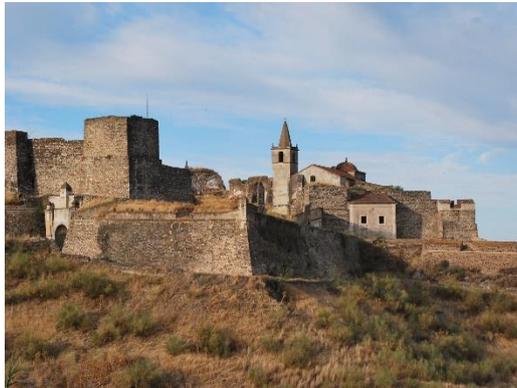
*Figura 2.3 Fortaleza de Juromenha (adaptado de W3)*

As muralhas da Fortaleza de Juromenha exibem um embasamento com pedra da região e cunhais reforçados com silhares de granito e xisto. Por uma questão defensiva, e para fingir uma constituição com

material mais resistente, toda a taipa das muralhas encontrava-se revestida com um reboco de argamassa à base de cal aérea, simulando grandes silhares de pedra, não tendo sido encontrada informação do respetivo traço.

Os taipais que foram utilizados para a construção da muralha apresentam uma altura de 92 cm (2 côvados de 46 cm) e uma espessura de 1,55 m e 1,80 m (4 côvados), respeitando assim a proporção entre dimensões utilizadas nas construções do domínio muçulmano de 1:2 (altura : espessura) (Bruno 2005).

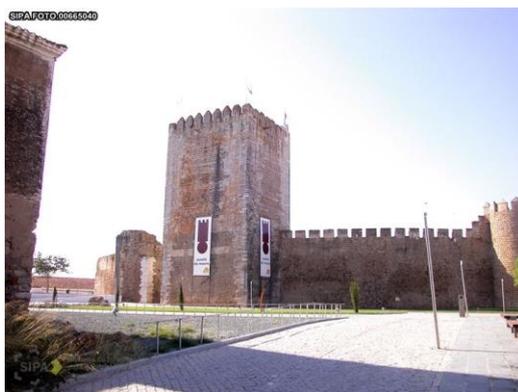
Figura 2.4 Castelo de Moura (adaptado de W1)

Fortaleza do período do domínio muçulmano, apresenta uma planta sensivelmente retangular com muralhas de taipa militar e uma torre de menagem a sudeste, a entrada para o recinto fortificado, tal como em grande parte das construções da época é efetuada por uma porta em cotovelo.

O castelo e as suas muralhas são de taipa militar e é possível verificar a existência de vestígios de rebocos e pinturas a simular silhares de pedra, tática defensiva bastante comum (Bruno 2005). Os taipais que foram utilizados para a construção da muralha apresentam uma altura de côvados de 40 a 45 cm e uma espessura de 1,55 m de adarve e 0,55 m de parapeito (Bruno 2005).

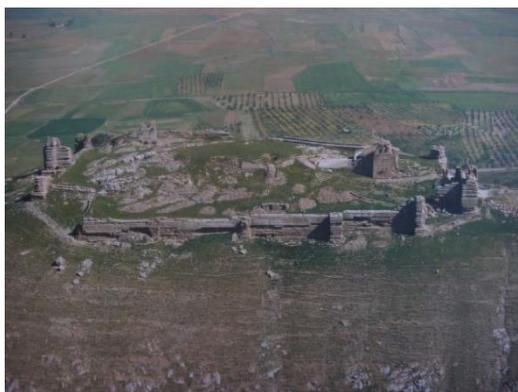
*Figura 2.6 Castelo de Reina (Rocha 2003)*

O Castelo de Reina encontra-se situado em Espanha, na província de Badajoz e município de Reina (Figura 2.6). Ao longo da muralha é visível a utilização de dois tipos de taipa. Nas camadas inferiores a taipa apresenta uma tonalidade mais escura, devido à adição de cerâmicas e agregados de grandes dimensões. Esta taipa apresenta uma coesão baixa. A taipa das camadas superiores apresenta uma elevada percentagem de cal que, devido ao processo de carbonatação, lhe confere uma maior durabilidade (Rocha 2005).

Em 2002 o castelo de Reina foi sujeito a obras de conservação que englobaram 5 fases. As obras incidiram na consolidação e reparação das muralhas, incluindo a realização de nova taipa contra a taipa existente na muralha. Esta técnica assemelha-se, dentro do possível, à técnica original. No entanto, são apenas utilizados taipais de um dos lados e o processo é muito mais difícil e moroso que a realização de taipa em situação normal. Foi utilizada em zonas em que a parte inferior tinha perdido espessura significativa e a muralha estava em risco de colapso. O apiloamento ou compactação não se pode realizar na vertical, o que gera ações em diversas direções e o fecho de um bloco de taipa de preenchimento de lacuna na base

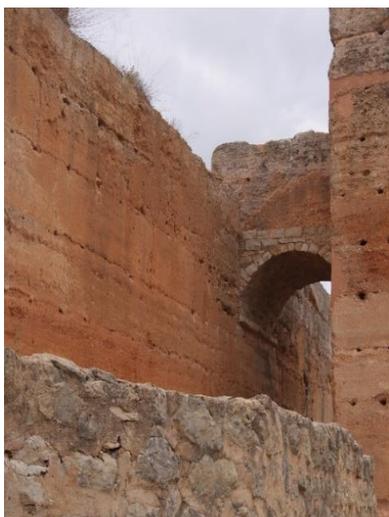
*Figura 3.3 Arco que une a torre às muralhas*

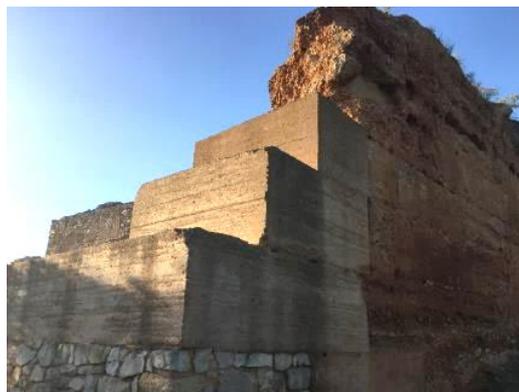
Passados 14-15 anos verifica-se que os blocos de taipa nova se distinguem claramente dos originais, apresentando um bom estado de conservação, tal como é recomendado a nível internacional para intervenções em património histórico, mas não de forma chocante. As escorrências de elementos superiores das muralhas e a degradação natural que têm sofrido também contribuíram para a sua boa integração (Cotrim et al. 2018) (Figura 3.4).

*Figura 3.4 Blocos de taipa efetuados nas obras de conservação de 2004/05, observados em 2018*

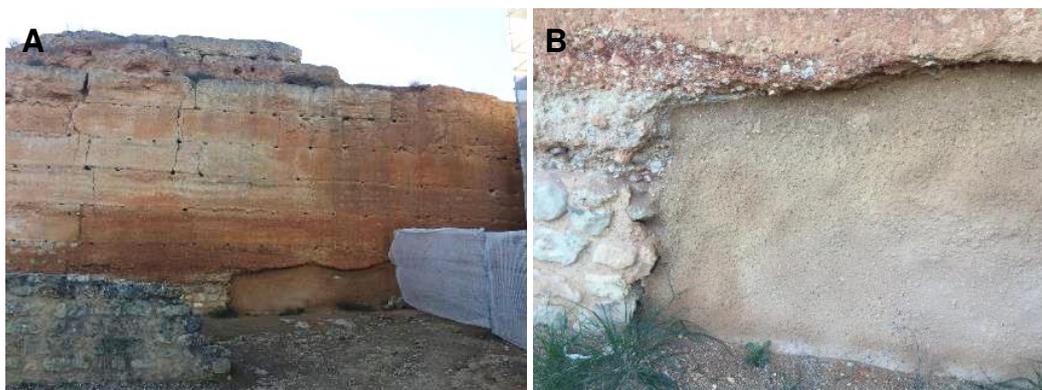
Atualmente é notória a perda de espessura por falta de coesão e a falta de material nas zonas reparadas em 2004/2005 pela técnica da projeção de terra (Cotrim et al. 2018) (Figura 3.5). São também observadas armaduras de aço inoxidável liso com cerca de 10 mm de diâmetro, que se encontram à vista nalgumas áreas dessa zona, e que se supõe terem sido colocadas na fase de execução destes trabalhos (Figura 3.6). Estas armaduras apresentam corrosão em alguns troços que aparentam corresponder a zonas de

soldadura, que pode ser devida a essa mesma soldadura (material usado não adequado para aço inoxidável ou temperatura atingida que deteriorou esse aço).

Figura 3.5 Estado em 2018 da muralha Nascente reparada por terra projetada em 2004/0: A - vista geral; B – pormenor (Cotrim et al. 2018)

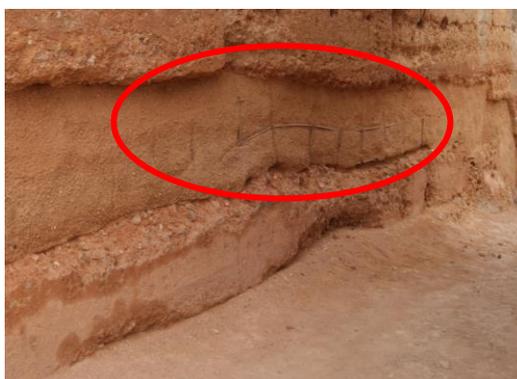
Figura 3.6 Armaduras de aço inox liso expostas após degradação em zona de terra projetada

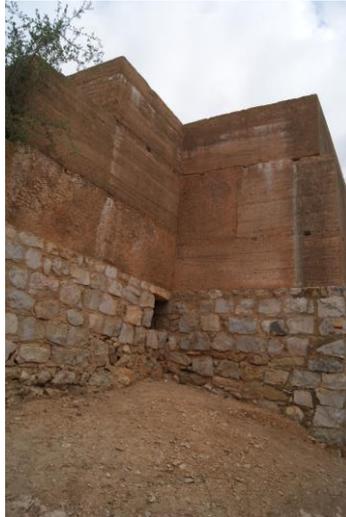
De acordo com informação transmitida oralmente, no decorrer da intervenção de 2004/2005, a Direção Regional de Cultura do Algarve (DRCAIlg) chegou à conclusão de que os cunhais da muralha não se encontravam estáveis, principalmente os cunhais de Noroeste e Nordeste (Figura 3.7). Assim, em 2007 foi feita uma intervenção na tentativa da estabilização desses cunhais, com base no projeto de intervenção elaborado em 2004. A empresa responsável por esta intervenção foi a STAP. Com um prazo previsto de 2 meses, a obra decorreu de janeiro a abril de 2007.

Para o reforço dos cunhais foi referido no projeto que seriam aplicadas pregagens de aço inoxidável AISI 304, com diâmetro de 20 mm, ou varões nervurados laminados a quente, de diâmetro 32 mm, selados com injeção com calda de cal hidráulica, cal aérea, cimento branco e água, com um traço em massa de 1:1,1:5:3.

*Figura 3.7 Cunhal Nordeste da muralha*

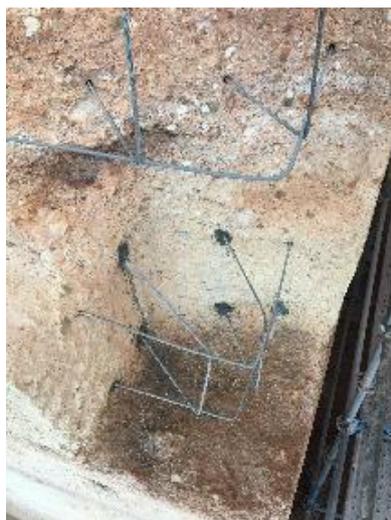
Realizaram-se troços de taipa nova contra a taipa militar existente, e efetuou-se o preenchimento de lacunas com argamassas de reparação. Em zonas com grande perda de espessura e, principalmente, em cunhais foi feito o reforço com armaduras de aço inoxidável nervurado com diâmetro de cerca de 10 mm. A taipa existente foi “limpa” de forma a eliminar material desagregado e a criar banquetas para a produção da taipa nova. Os varões de aço inox nervurados foram fixados à taipa existente através de bucha química (Figura 3.8). Não se teve acesso à profundidade dessa bucha. A função destes varões não aparenta ser de reforço estrutural; apenas ajudam na sustentação da nova taipa.

Os taipais utilizados para a realização da nova taipa apresentam 2,5 m de largura e 0,8 a 0,9 m de altura, e são constituídos por tábuas de madeira com 2,5 cm de espessura. De um modo geral só foram aplicados taipais exteriores uma vez que a taipa nova foi realizada contra a taipa existente. A compactação foi realizada manualmente, segundo informação transmitida oralmente

Figura 3.8 Pormenor da utilização de varões de aço inox nervurados aplicados com bucha química para reforço da taipa nova a realizar em cunhal da torre, após preparação da taipa original (Cotrim et al. 2018)

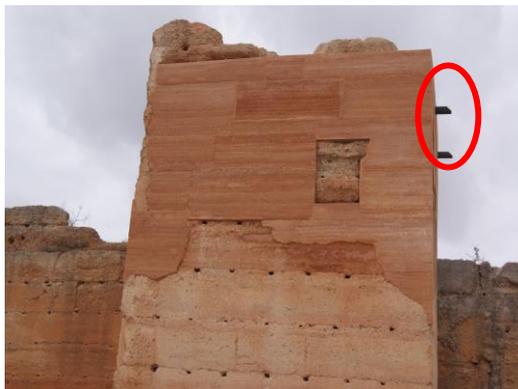
O tratamento do topo da torre foi efetuado com recurso a uma argamassa de capeamento com ligeira pendente para o interior, o topo da torre apresenta uma caleira, que apresenta o mesmo material que o pavimento. A caleira drena a água através de gárgulas de aço corten, dispostas no paramento Norte da

torre (Figura 3.10). O aço corten utilizado é um aço bastante antigo e com a oxidação já muito estabilizada, no qual foi aplicado um produto selante para evitar escorrências.

*Figura 3.10 Alçado Nascente da torre observando-se a taipa antiga (em baixo) e nova (em cima) com “janela” de taipa antiga; vista das gárgulas de drenagem da cobertura na fachada Norte*

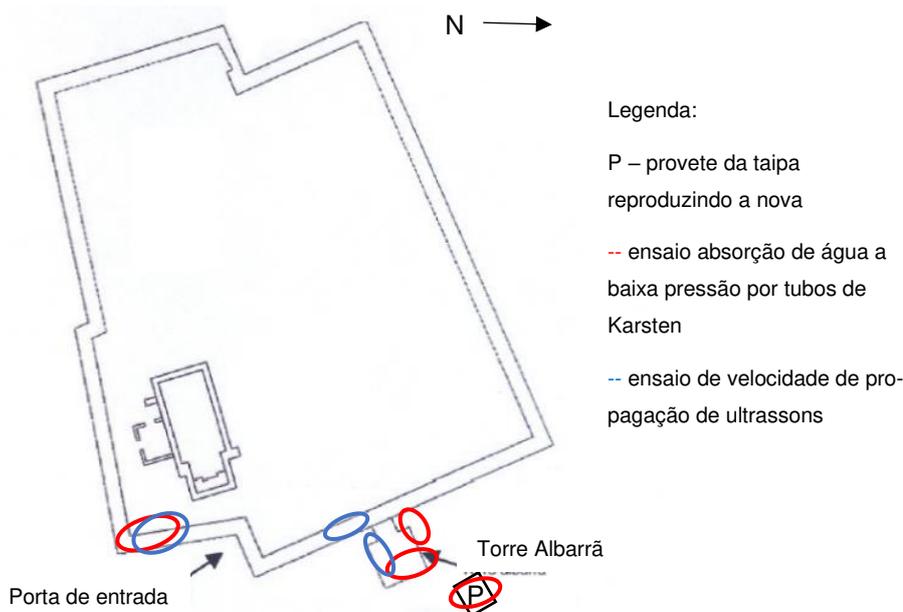
Os ensaios *in situ* foram realizados nos locais sinalizados na Figura 4.2 e nos materiais assinalados na Tabela 4.3. Na Figura 4.2 a localização do ensaio de tubos de Karsten encontra-se identificado a vermelho e a do ensaio de velocidade de propagação de ultrassons encontra-se identificado a azul. Não se encontram identificados os locais de ensaio de resistência superficial por esclerómetro pendular pois neste caso o ensaio foi efetuado ao redor de toda a fortificação. Foi ainda ensaiado um provete de taipa militar, com dimensões aproximadas de 50 cm de altura por 50 cm de largura e 75 cm de comprimento, e que serviu como teste para a seleção da composição de taipa a utilizar na intervenção de 2018 na torre Albarrã. Este provete estava colocado no exterior da muralha, perto da torre Albarrã, e encontra-se identificado por P.

Figura 4.2 Localização dos ensaios realizados *in situ*

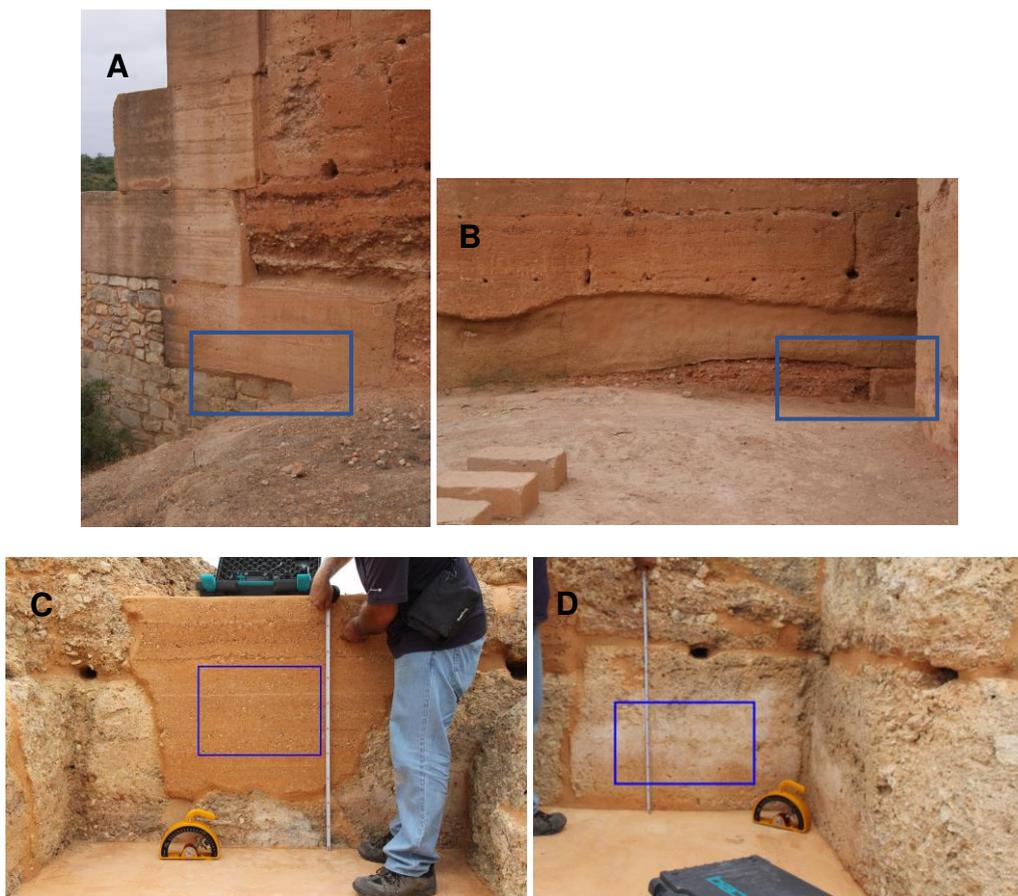
Nas Figuras 4.3 – 4.4 apresentam-se os alçados das zonas da muralha e torre onde se efetuaram os ensaios de absorção de água a baixa pressão por tubos de Karsten e velocidade de propagação de ultrassons, respetivamente. Para a realização dos ensaios registaram-se as condições de temperatura e humidade relativa de  $25 \pm 2$  °C e  $60 \pm 5$  % HR.

Figura 4.4 Localização do ensaio de velocidade de propagação de ultrassons: A – muralha; B – muralha; C – torre; D – torre

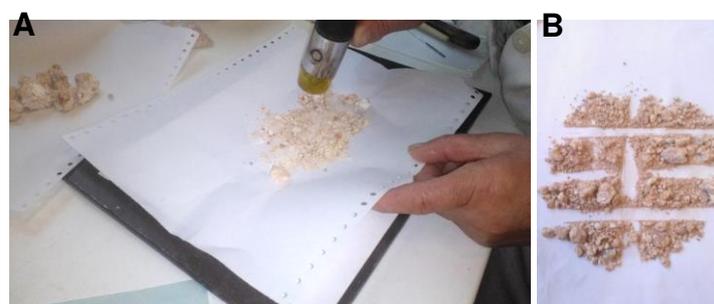
Para a preparação de cerca de 100 g de amostra desagregada utilizou-se com cuidado um martelo de borracha para, na separação da amostra, nunca se partir os agregados mais grosseiros ou as partículas de areia. Após a desagregação da amostra esta foi esquartejada para assim ser possível a separação dos 100 g pretendidos (Figura 4.5).

Figura 4.5 Preparação da amostra desagregada: A - desagregação com martelo de borracha; B – esquartelamento

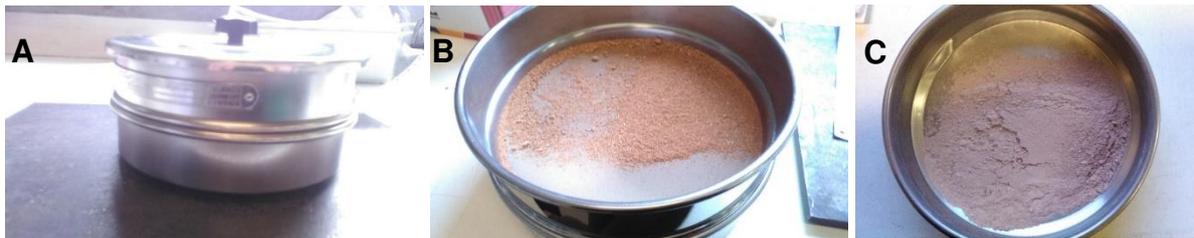
Após a preparação da amostra desagregada iniciou-se a preparação da amostra da fração fina: separou-se um total de 2 g de cada amostra através de um peneiro com uma malha de 106  $\mu\text{m}$  (Figura 4.6). A fração fina corresponde a uma toma da amostra mais concentrada na pasta do aglutinante e destina-se ao estudo mais aprofundado dos componentes dessa pasta.

Figura 4.6 Preparação da fração fina: A - peneiro 106  $\mu\text{m}$ ; B- amostra por peneirar; C- fração fina

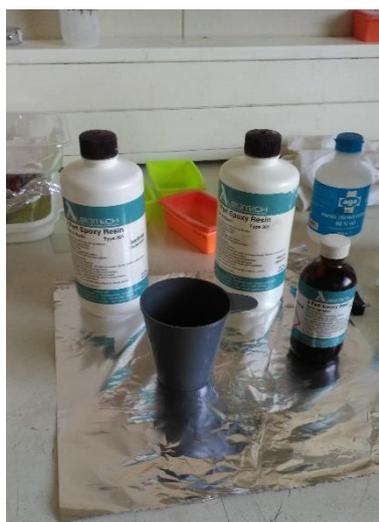
Uma vez que se verificou que algumas das amostras apresentavam várias camadas procedeu-se à análise estratigráfica por microscopia ótica (lupa binocular). Assim, de cada amostra selecionou-se um provete que foi impregnado com uma resina epóxi (Figura 4.8) em câmara de vácuo (Logitech IU30), para que todo o espaço poroso ficasse preenchido (Figura 4.9A). As amostras para impregnação foram colocadas em recipientes de silicone (Figura 4.9B).

Figura 4.8 – Componentes para preparação da resina epóxi para a impregnação das amostras

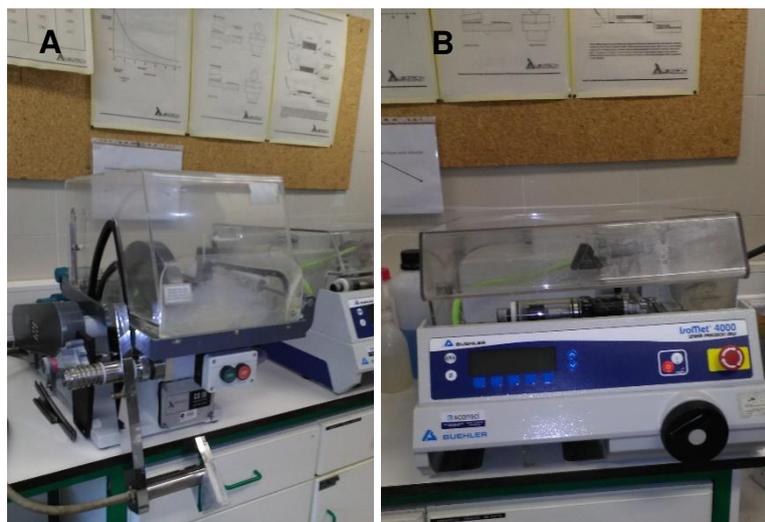
Figura 4.10 - Equipamentos para o corte de amostras: A – Logitech CS10; B – Buehler Isomet 4000

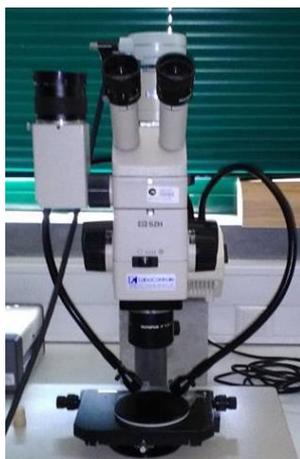
As amostras foram observadas à vista desarmada e numa lupa binocular (Olympus SZH10) (Figura 4.11) para discrição de diversos detalhes, tais como: número e espessura das camadas; cor da matriz e dos agregados; granulometria do agregado; tipo de grão do agregado; adições na matriz (tijolo, carvão, entre outros); e estado de conservação (ataque biológico, falta de aderência, falta de coesão, fissuras, entre outros).

*Figura 4.11 Observação à lupa binocular Olympus SZH10*

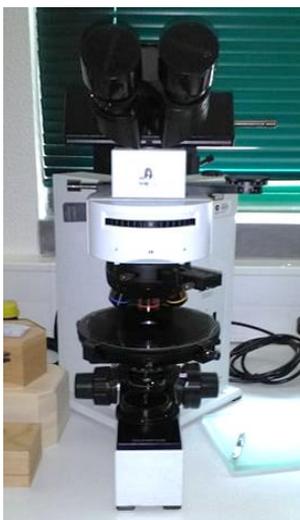
A petrografia estuda as características estruturais, mineralógicas e químicas de materiais pétreos, bem como de materiais artificiais como as argamassas e betões. Neste trabalho utilizou-se um microscópio petrográfico de luz polarizada em modo de transmissão (Olympus BX60) (Figura 4.12), que é dotado de uma platina rotativa e de dois filtros polarizadores, ou nicóis. As visualizações ao microscópio petrográfico podem apresentar-se com nicóis cruzados ou nicóis paralelos (Figura 4.13).

*Figura 4.12 Observação ao microscópio petrográfico Olympus BX60*

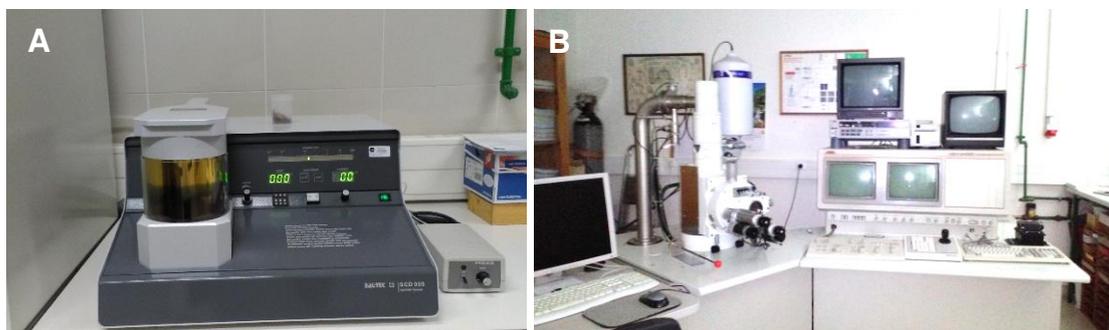
A observação ao microscópio eletrónico de varrimento (MEV) com microanálise de raios X (EDS) de amostras de matrizes visa o estudo da microtextura, porosidade e microfissuração e a análise de substâncias neoformadas. Apresenta como grande vantagem o estudo da composição química do ligante e dos agregados, a estratigrafia dos revestimentos, a deteção de compostos de neoformação e de degradação, estes por vezes em quantidades vestigiais, possibilitando assim a interpretação das causas de degradação e a caracterização da natureza dos materiais constituintes.

Figura 4.14 Observação ao MEV: A – Recobrimento das amostras com liga de ouro; B – MEV JEOL JSM 6400

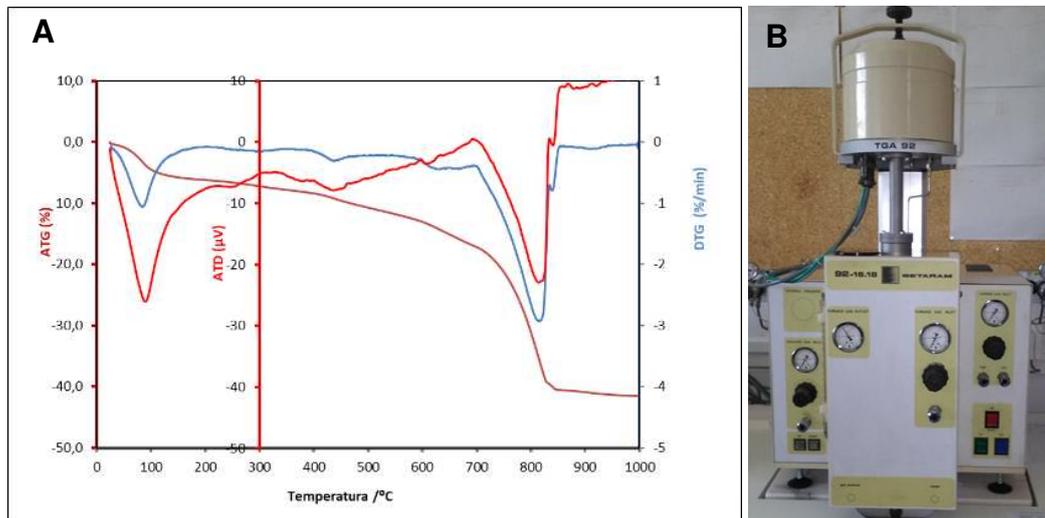
Neste tipo de amostras as perdas de massa registadas entre os 25 e os 200 °C correspondem essencialmente à perda de água livre (de humidade) e à perda de água de eventuais compostos hidráulicos; a perda de massa entre os 200 e os 500 °C atribui-se essencialmente à perda de água devida à desidroxilação dos minerais de argila e alguns compostos hidratados de ferro; por fim, a perda de massa entre os 500 e os 900 °C deve-se essencialmente à reação de descarbonatação dos carbonatos.

Figura 4.18 Análise termogravimétrica e térmica diferencial: A - Gráfico ATG/DTG/ATD da amostra CP2018B; B - equipamento SETARAM TGA 92

- 25 a 200 °C – zona de perda de água de humidade e da decomposição de eventuais compostos hidráulicos;
- 200 a 500 °C – zona de perda devida à perda de água da desidroxilação de minerais de argila e de compostos hidratados de ferro;
- 500 a 900 °C – zona de perda devida à descarbonatação de carbonatos.

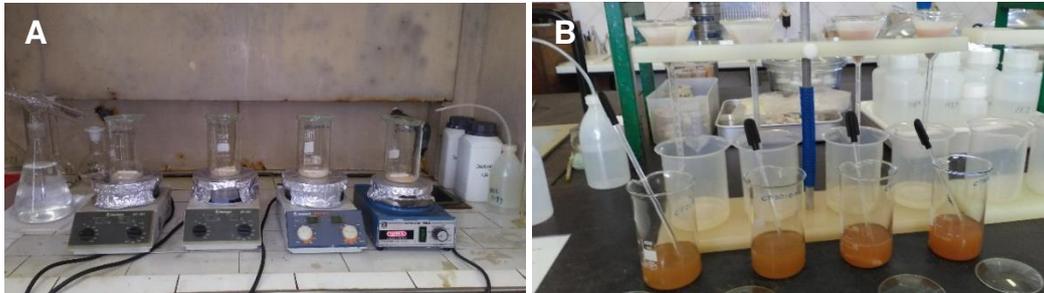
Para o ensaio foi necessário em primeiro lugar calcinar cadinhos de porcelana numa estufa a 1000 °C durante aproximadamente 1h. Após a calcinação, dos cadinhos foram pesados numa balança de precisão de 0,1 g. Introduziu-se cerca de 1 g da fração global da amostra num copo e adicionou-se 100 ml de água destilada num agitador magnético (Figura 4.19A), agitando durante 2 minutos.

Em seguida, filtrou-se o resíduo por um papel de filtro colocado num funil de vidro, e a solução foi recolhida num copo de plástico. Foi necessário lavar abundantemente o resíduo com água destilada, para que não ficassem retidas partículas finas no copo do ataque (Figura 4.19B).

Figura 4.19 A – Agitadores magnéticos para determinação do resíduo insolúvel; B – Filtragem do resíduo do ataque ácido para determinação do resíduo insolúvel

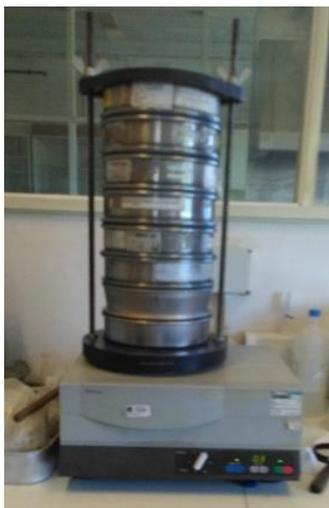
Figura 4.20 Agitador de peneiros para a separação granulométrica

O ensaio foi efetuado na amostra desagregada e seca a 105 °C, durante 12 h, que foi previamente pesada e separada granulometricamente num agitador de peneiros (Figura 4.20). Os peneiros usados foram da série ASTM indicados na Tabela 4.4. O ensaio realizou-se com uma toma de amostra de cerca de 30 g.

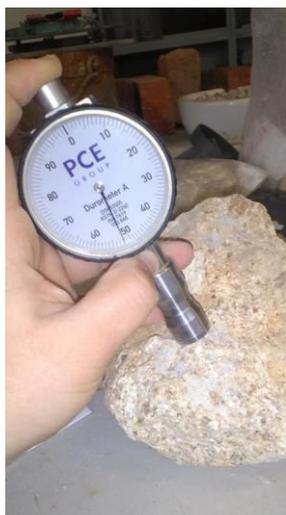
Figura 4.22 Ensaio de dureza superficial em amostra de taipa militar com durómetro Shore A

Para o ensaio de dureza superficial recorreu-se à norma ASTM D2240 (ASTM 2010) e à ficha de ensaio FE Pa 49.1 (LNEC, 2016). O ensaio de dureza superficial Shore A foi inicialmente concebido para aplicação em borrachas; no entanto, foi adaptado para outros materiais e apresenta diferentes escalas de medições Shore A a Shore D. Por ser a do único durómetro disponível, a utilizada para as amostras em questão foi a escala Shore A, escala esta para materiais mais macios (Figura 4.22).

O ensaio consiste no registo da resistência superficial à penetração de uma agulha na extremidade do aparelho, quando pressionado sobre a superfície. Para a realização deste ensaio as amostras devem apresentar uma espessura mínima de 6,4 mm e uma dimensão quadrada de 50 mm. O equipamento de ensaio deverá ser encostado perpendicularmente à superfície da amostra e deverá ser mantido sobre pressão durante um segundo, para que o pino na sua extremidade faça acionar uma mola e o ponteiro girar numa escala de 0 a 100 graus Shore. Segundo a ficha de ensaio do LNEC (LNEC 2016), recomenda-se que os valores acima de 90 ou abaixo de 20 graus Shore não sejam contabilizados.

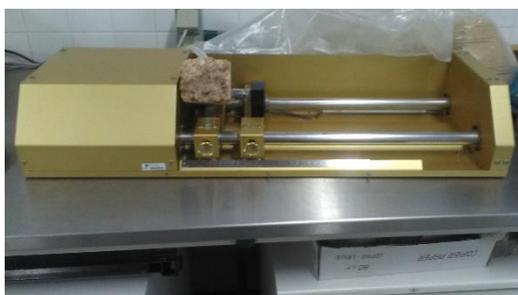
Figura 4.23 Ensaio de amostra de taipa militar no Zeus Resonance Meter

Para a determinação do módulo de elasticidade dinâmico das amostras foi adotado o procedimento de ensaio presente na NP EN 14146 (IPQ 2006). A realização do ensaio consiste na determinação da frequência de ressonância longitudinal obtida através da transmissão de uma vibração entre um emissor e um recetor, constituintes do aparelho “Zeus Resonance Meter” (Figura 4.23). Para uma maior coerência de valores foram registadas várias medições para um mesmo provete, alterando-se a posição da amostra em cada medição.

Ao equipamento “Zeus Resonance Meter” está associado um programa de cálculo onde se definem os parâmetros correspondentes às dimensões das amostras e respetivas massas.

O módulo de elasticidade dinâmico apresenta valores bastante dispares. Tal pode dever-se à heterogeneidade das amostras e à fissuração interna que apresentam, que se confirmou pela observação ao microscópio petrográfico e ao MEV.

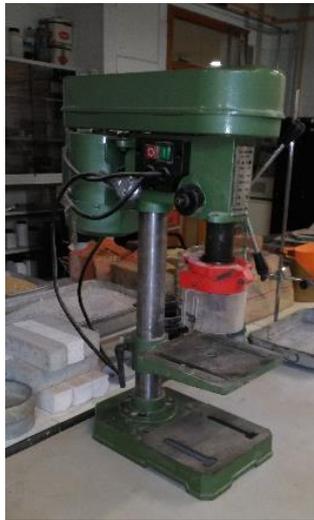
Figura 4.24 Equipamento de resistência à abrasão

O ensaio de abrasão a seco determina a resistência de um dado material à erosão superficial, e para tal considerou-se a norma DIN 18947 (DIN 2013) específica para rebocos de terra.

O ensaio consiste na medição da perda de massa de um dado provete com a rotação de uma escova de polietileno, completando um total de 20 ciclos com uma pressão de 2 kN (Figura 4.24).

De qualquer modo, todas as amostras apresentaram boa coesão, uma vez que o ensaio não se revelou destrutivo, não sendo visíveis danos provocados pela escova no decorrer do ensaio. Estes resultados co-ordenam-se com o bom comportamento apresentado pela taipa do Castelo ao longo dos séculos face à ação do vento com partículas em suspensão e dos visitantes que se encostam a essa taipa.

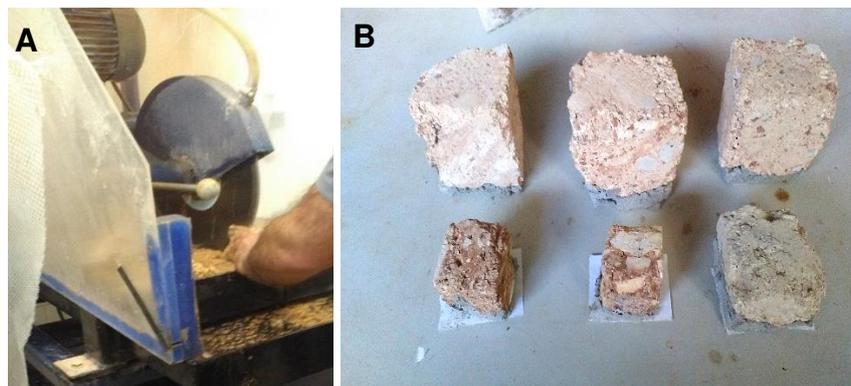
Figura 4.25 Preparação dos provetes para o ensaio de compressão: A – corte; B - aplicação de argamassa para regularizar a base

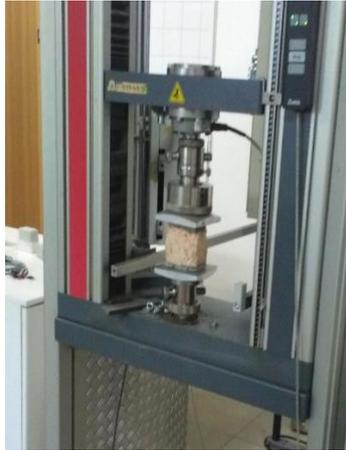
*Figura 4.26 Ensaio compressão de uma amostra de taipa militar com equipamento ZWICK Z050*

Para a realização do ensaio utilizou-se o equipamento ZWICK Z050 (Figura 4.26) com uma célula de carga de 50 kN e uma velocidade de 3 mm/min até os provetes atingirem a rotura. Após a rotura, o equipamento é parado e regista-se o valor da carga máxima obtida.

Analisando os valores obtidos para a resistência à compressão da torre e da muralha é possível verificar que a muralha apresenta um valor superior de resistência (1,78 N/mm<sup>2</sup>) em comparação com a torre (1,23 N/mm<sup>2</sup>). Esta discrepância de resultados poderá dever-se ao facto que as amostras analisadas da torre apresentarem um pior estado de degradação (as amostras analisadas são anteriores à intervenção da torre no presente ano). Verifica-se que o valor obtido para a resistência à compressão aumenta com a diminuição da massa volúmica das amostras, e diminui com o aumento da dureza superficial das mesmas. Verifica-se igualmente que, quanto menor o valor obtido para o resíduo insolúvel, maior o valor de resistência à compressão.

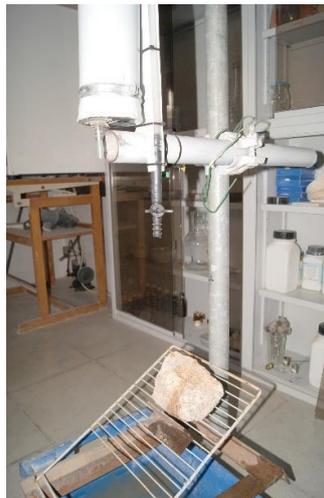
*Figura 4.27 Ensaio em amostra de taipa militar de erosão por gotejamento*

O ensaio de erosão por gotejamento permite avaliar a resistência de uma superfície exposta diretamente a gotas de água, gotas estas que são simuladas a partir de um equipamento experimental efetuado. O equipamento possui um depósito de água com orifício para o exterior efetuado através de uma torneira gotejadora com 2 mm de diâmetro e um suporte com uma inclinação de 30° com a horizontal onde se suportam as amostras, sendo que estas devem estar a uma distância de 400 mm (Figura 4.27).

As amostras foram inicialmente pesadas numa balança de precisão de 0,1g e foram colocadas no suporte para o decorrer do ensaio. No final do ensaio foram novamente pesadas e, com o auxílio de uma craveira, foi medida a maior dimensão e a dimensão perpendicular da mancha de água que o ensaio originou. As amostras foram deixadas em ambiente de temperatura e humidade controlada até massa constante; em seguida foram pesadas novamente para determinar a diferença de massa que as amostras sofreram com a erosão.

Analisando os resultados verifica-se que apenas as amostras pertencentes à torre perderam alguma massa após o ensaio, sendo a amostra CP2018B a que perdeu uma maior percentagem de massa. Esta perda de massa pode estar associada ao estado de conservação dessa amostra, uma vez que, em termos visuais na sua recolha, correspondia à amostra que apresentava um pior estado de degradação superficial. Por outro lado esta mesma amostra é a que apresenta um valor mais baixo de calcite e, por consequência, um valor mais elevado de resíduo insolúvel. No entanto, em termos de massa volúmica é a amostra que apresenta o valor mais elevado. Tal pode dever-se a uma distribuição granulométrica mais forte em agregados de maiores dimensões, o que não foi possível aferir devido à limitação de amostras.

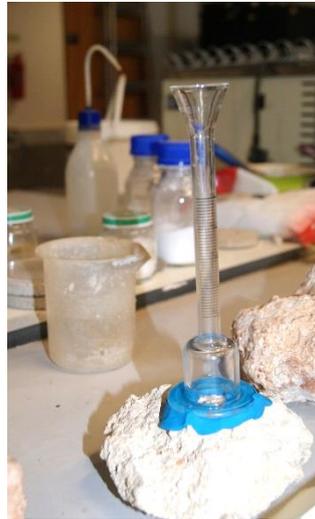
Figura 4.28 Ensaio de absorção de água a baixa pressão com tubo de Karsten numa amostra de taipa militar

O ensaio de absorção de água a baixas pressões foi efetuado conforme descrito na norma EN 16302 (CEN 2013), tendo sido utilizados tubos de Karsten com uma escala de 0 a 4 ml (Figura 4.28). O método de ensaio adotado laboratorialmente foi o método horizontal e foram efetuadas quatro medições por cada amostra, cada uma correspondente a 1 ml de água absorvida.

Para a fixação dos tubos de Karsten às diversas amostras foi utilizada uma plasticina resistente à água, para assim promover a estanquicidade entre a amostra e o tubo.

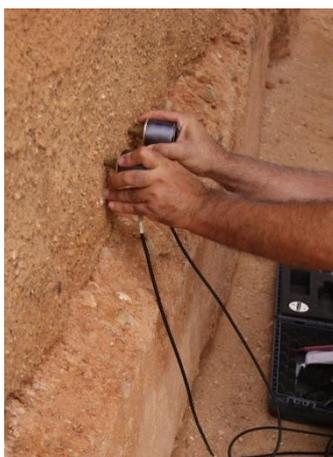
A velocidade de propagação de ultrassons, expressa em m/s, resulta do quociente entre a distância dos transdutores e o tempo que a onda longitudinal demora a percorrer essa distância. Este valor está diretamente relacionado com a compacidade e o volume de vazios ou eventual fissuras existentes: quanto menor o valor de velocidade de propagação de ultrassons, menor a sua compacidade e maior o seu volume de vazios.

Figura 4.33 Ensaio de velocidade de propagação de ultrassons em terra projetada em 2004

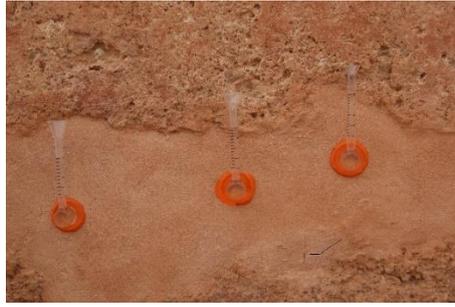
*Figura 4.34 Ensaio de absorção de água por tubos de Karsten pelo método vertical em argamassa de reparação aplicada na torre*

O ensaio de absorção de água sob baixas pressões foi efetuado seguindo os mesmos procedimentos e normas adotadas no subcapítulo 4.3.7. Ao contrário do método de ensaio adotado laboratorialmente, o método adotado *in situ* correspondeu maioritariamente ao método vertical e, sempre que possível, foram efetuadas quatro leituras em cada tubo, cada uma correspondente a 1 ml de água absorvida (Figura 4.34). Recorreu-se à aplicação do método horizontal no provete de ensaio que se encontrava no exterior do Castelo. Assim, as medições foram efetuadas até as superfícies ensaiadas absorverem um total de 4 ml de água.

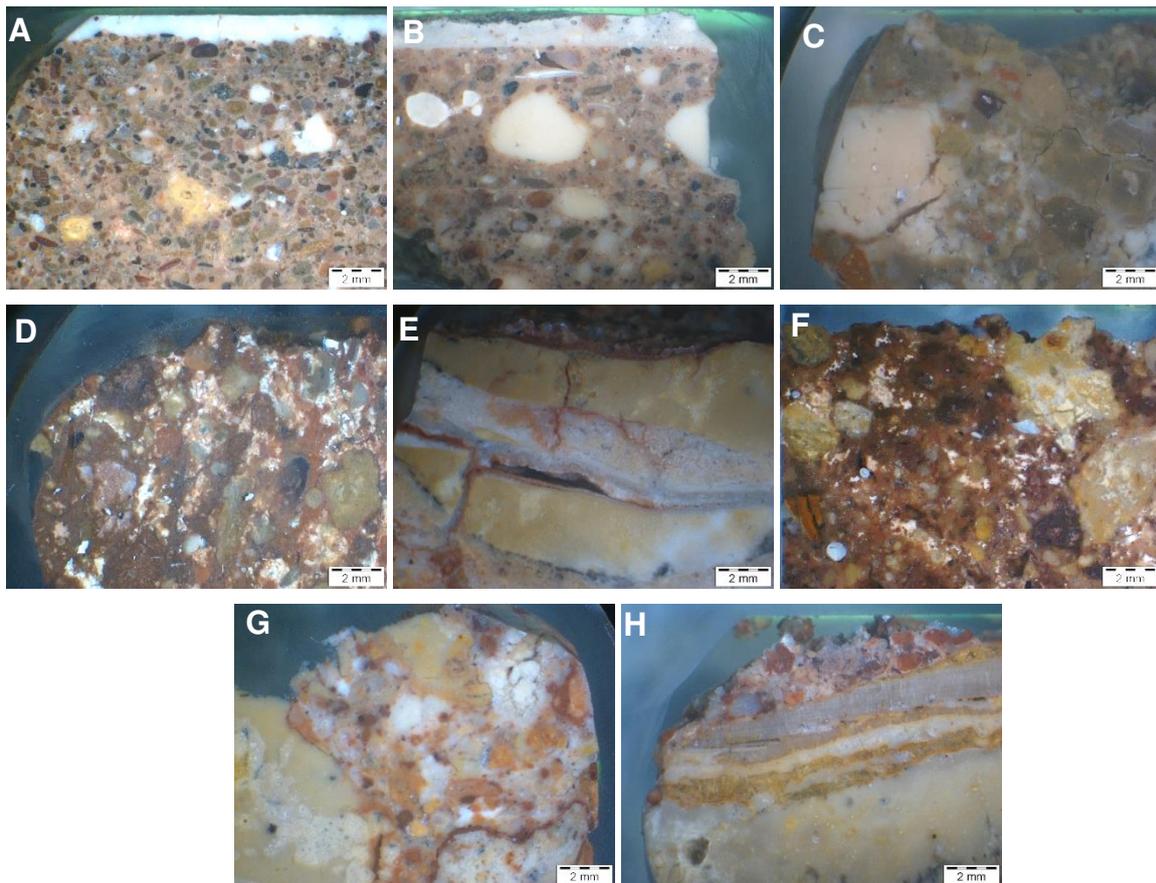
Figura 5.1 Amostras observadas à lupa binocular: A – AM1; B – AM2; C – AM10; D – AM11; E – CP2018A; F – CP2018B; G – CP2018C; H – CP2018D

Da amostra AM1 (que corresponde a uma amostra de argamassa de revestimento da ermida), foi possível verificar a presença de duas camadas distintas, uma camada de argamassa com mais de 1 cm e uma camada de barramento com cerca de 1,5 mm. O barramento apresenta uma cor esbranquiçada com agregados finos de areia calcária e com fissuração perpendicular à superfície. No que diz respeito à argamassa, esta apresenta uma cor acastanhada / avermelhada e é uma argamassa de cal e terra com presença de agregados siliciosos, com grãos monominerálicos de quartzo e grãos poliminerálicos de óxidos/hidróxidos de ferro. Apresenta ainda litoclastos de natureza calcária e vulcânica com cimento ferruginoso e minerais pesados. A dimensão dos agregados é variável dentro do intervalo dimensional dos siltes a areias grosseiras. O grau de rolamento é variável de sub-rolado a sub-anguloso e a sua seleção (agregados) é mediana. Apresenta uma relação agregado-ligante (cal+terra) de 50:50 %.

As amostras foram observadas à lupa binocular conforme descrito no subcapítulo 4.2.1, tendo sido detalhados aspetos como o número e espessura das camadas, cor das matrizes e dos agregados, granulometria do agregado, tipo de grão do agregado, adições na matriz (tijolo, carvão, entre outros), e estado de conservação (ataque biológico, falta de aderência, falta de coesão, fissuras, entre outros). Na Figura 5.1 são apresentadas as diversas amostras, sendo que os aspetos mais significativos apresentam-se descritos na Tabela 5.1, e no Anexo C são apresentadas as imagens retiradas na lupa binocular.

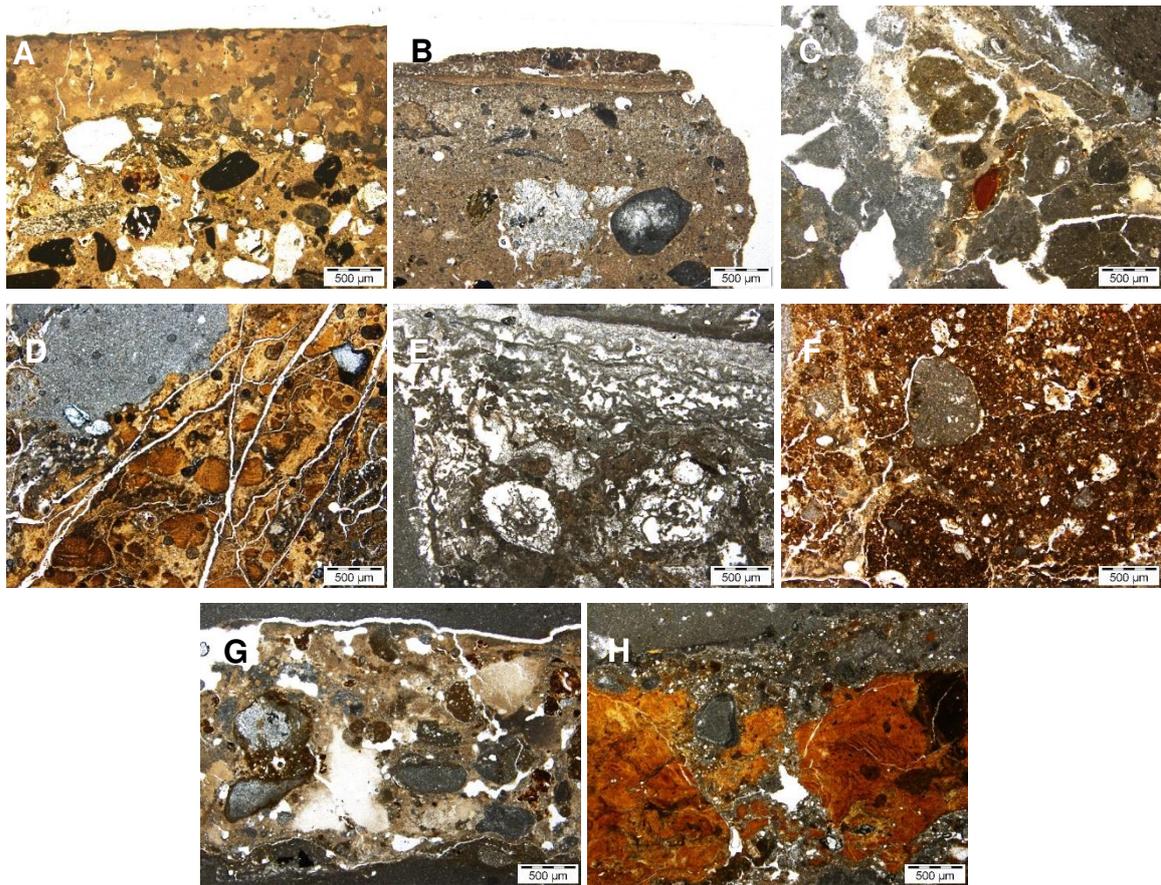
Figura 5.2 Amostras observadas ao microscópio petrográfico com nicóis paralelos: A – AM1; B – AM2; C – AM10; D – AM11; E – CP2018A; F – CP2018B; G – CP2018C; H – CP2018D

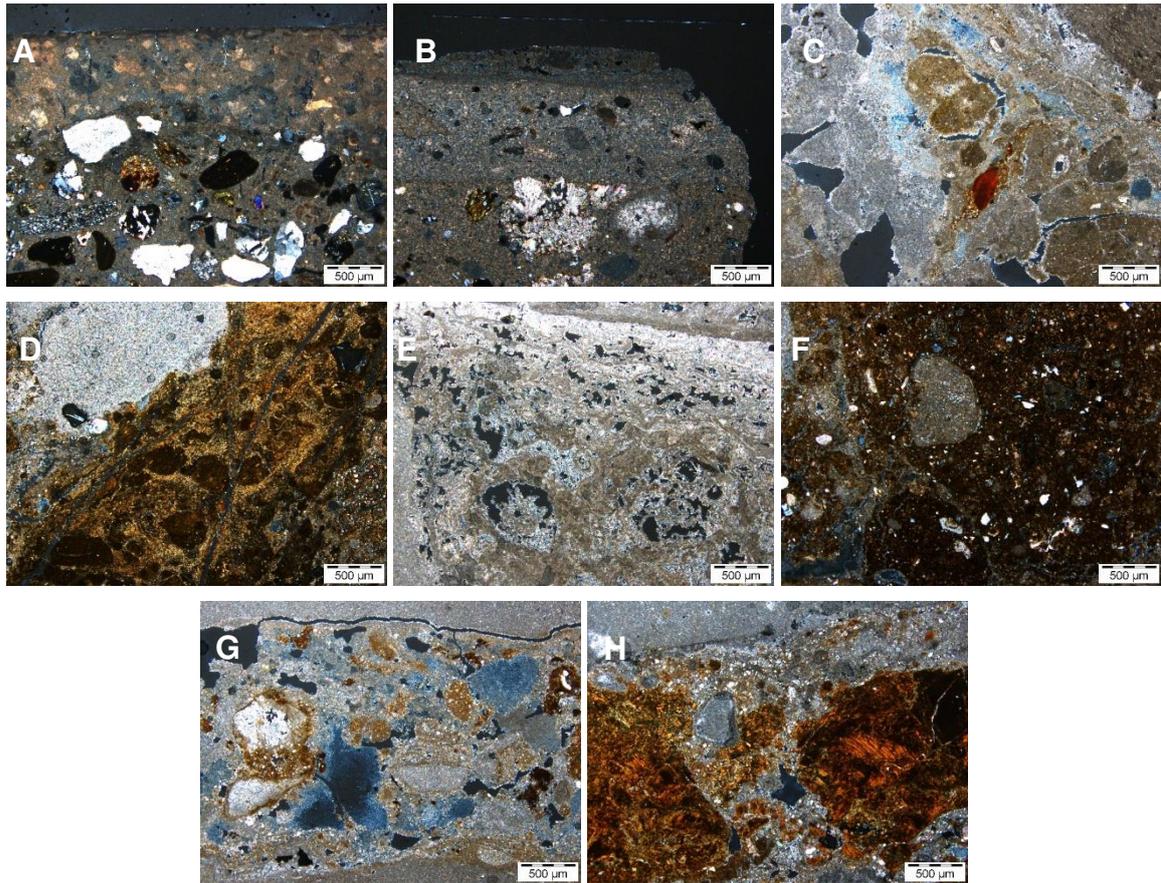
A amostra AM11 corresponde a uma amostra de taipa igualmente da muralha, com alguns centímetros de espessura e tem cor avermelhada. É uma amostra de cal e terra com presença de agregados essencialmente calcários, além de zonas bastante enriquecidas em cal (nódulos irregulares). Apresenta alguma fissuração com bordos aparentemente sem recristalizações. A dimensão dos agregados é variável dentro do intervalo dimensional das areias finas a grosseiras. O grau de rolamento é variável de sub-rolado a sub-anguloso e a sua granulometria é relativamente homogénea. Apresenta uma relação ligante (cal+terra)-agregado de 40:60 (1:1,5), em volume.

Figura 5.3 Amostras observadas ao microscópio petrográfico com nicóis cruzados: A – AM1; B – AM2; C – AM10; D – AM11; E – CP2018A; F – CP2018B; G – CP2018C; H – CP2018D

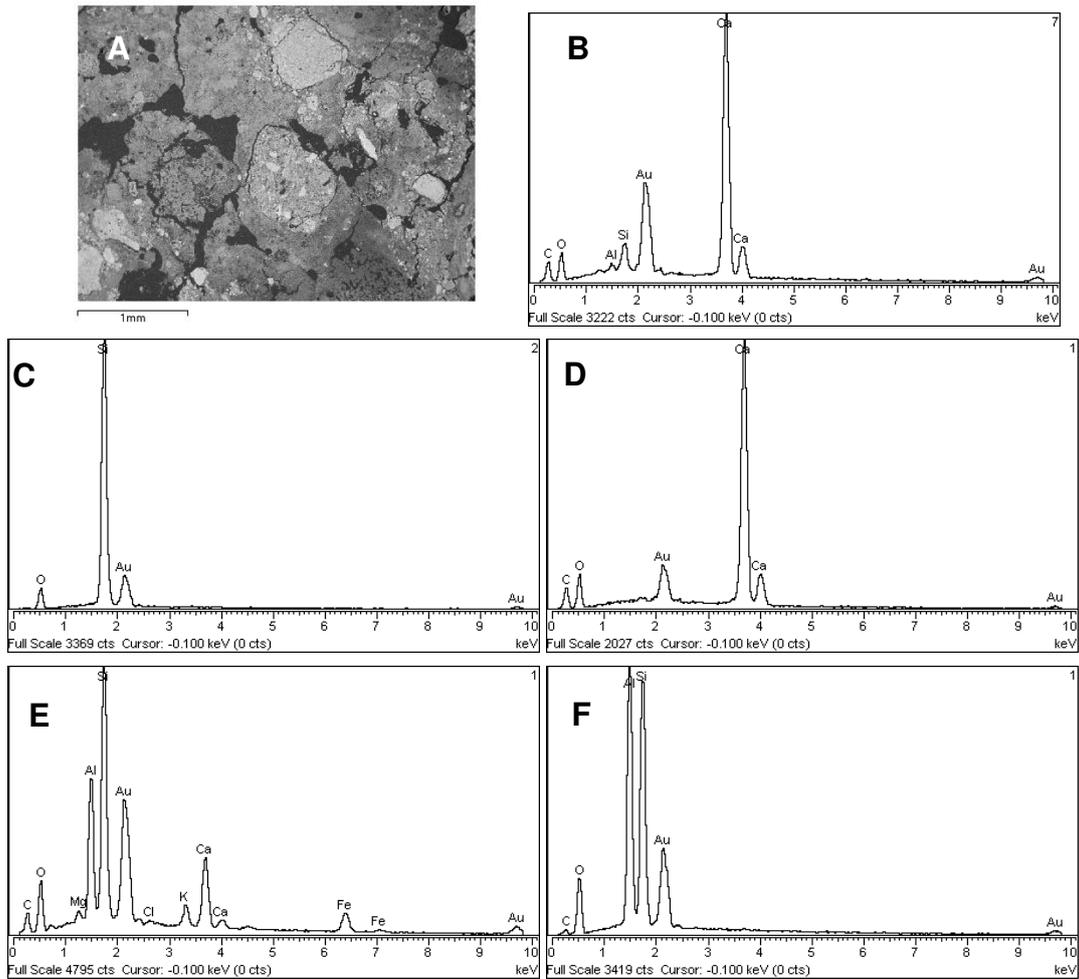
Figura 5.6 Amostra AM10: A - Imagem ao MEV; B – Espetro EDS dum nódulo de cal (cálcica); C – Espetro EDS de quartzo; D – Espetro EDS dum grão de calcário; E – Espetro EDS de feldspato; F – Espetro EDS da mica

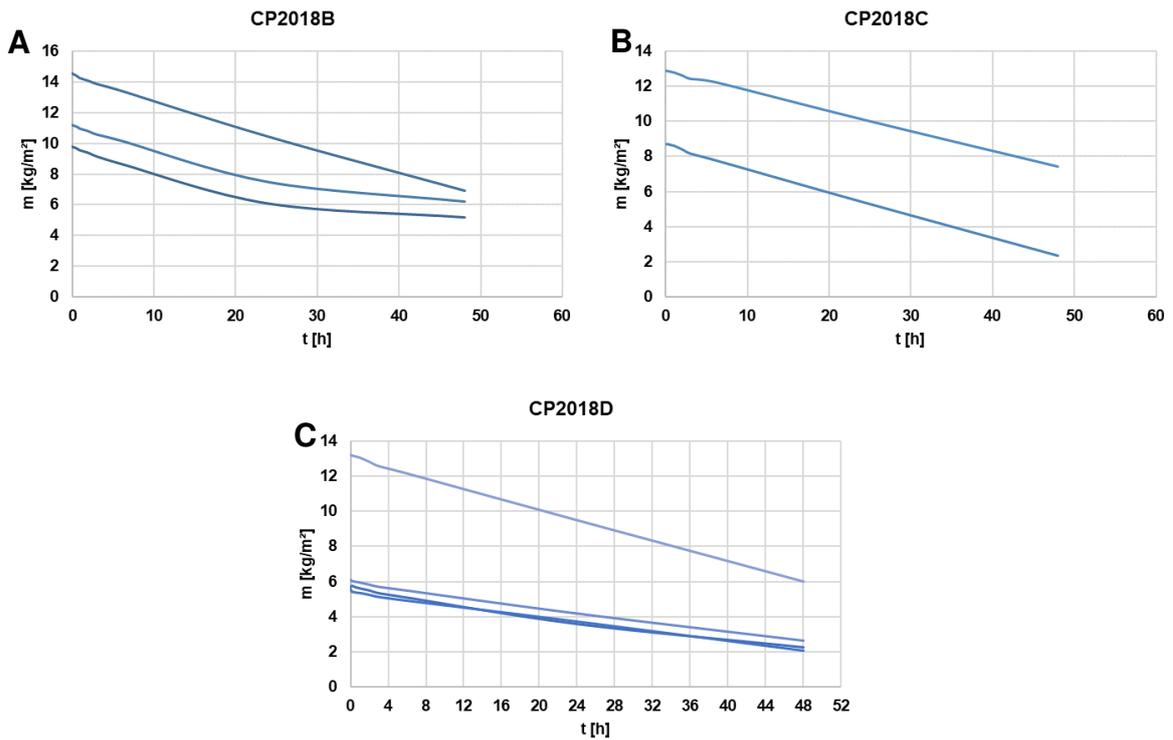
Figura 5.33 Curvas de secagem de amostras de taipa militar da torre em função do tempo em horas: A – CP2018B; B – CP2018C; C – CP2018D

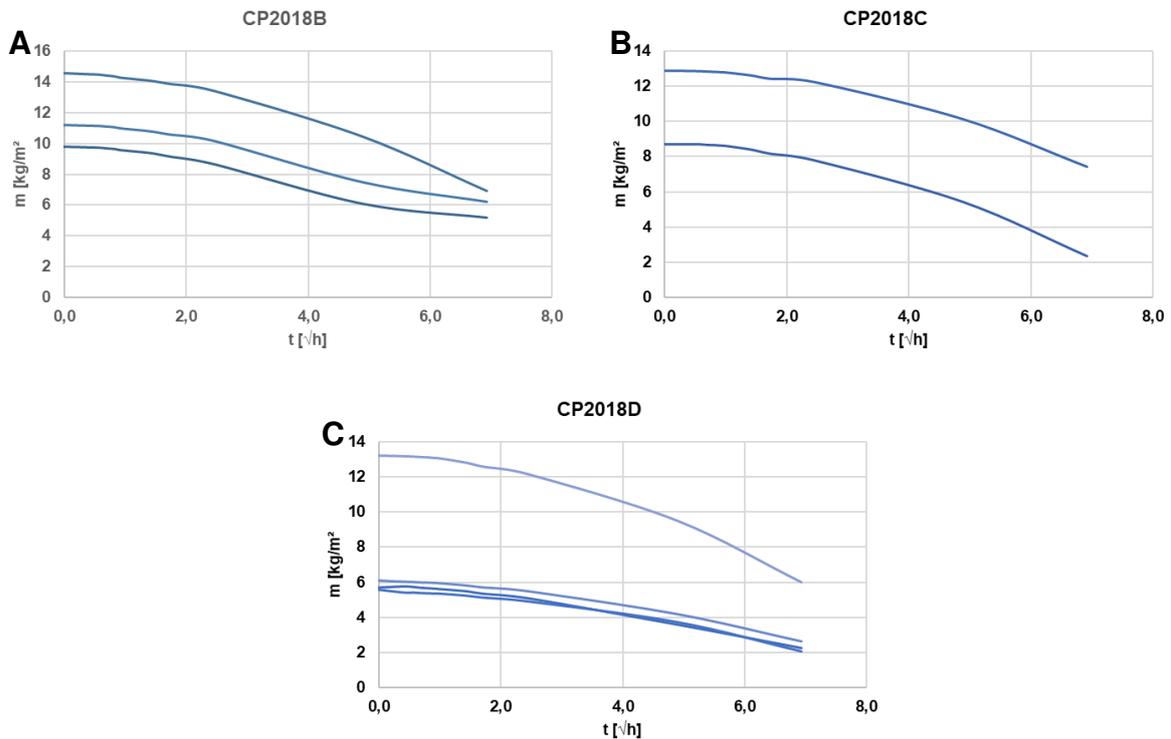
Figura 5.34 Curvas de secagem de amostras de taipa militar da torre em função da raiz do tempo: A – CP2018B; B – CP2018C; C – CP2018D

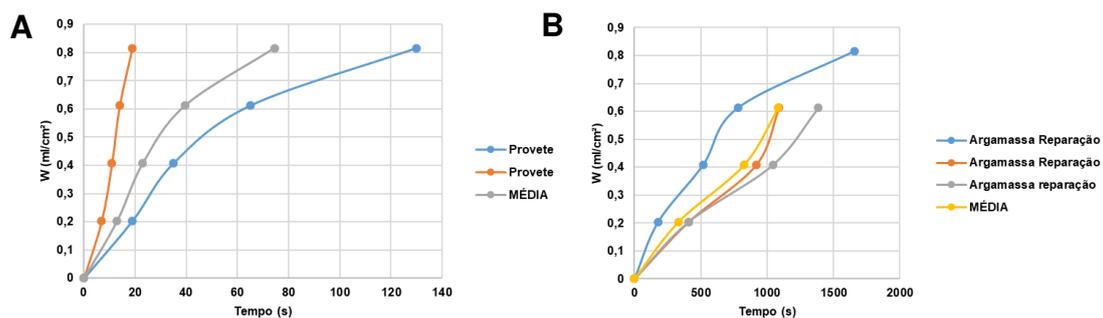
Quanto aos tubos colocados na argamassa de reparação e na superfície vertical do provete de ensaio, as respetivas curvas são apresentadas na Figura 5.37.

Figura 5.37 Curvas de absorção de água a baixa pressão por tubos de Karsten na torre: A – provete; B – argamassa de reparação

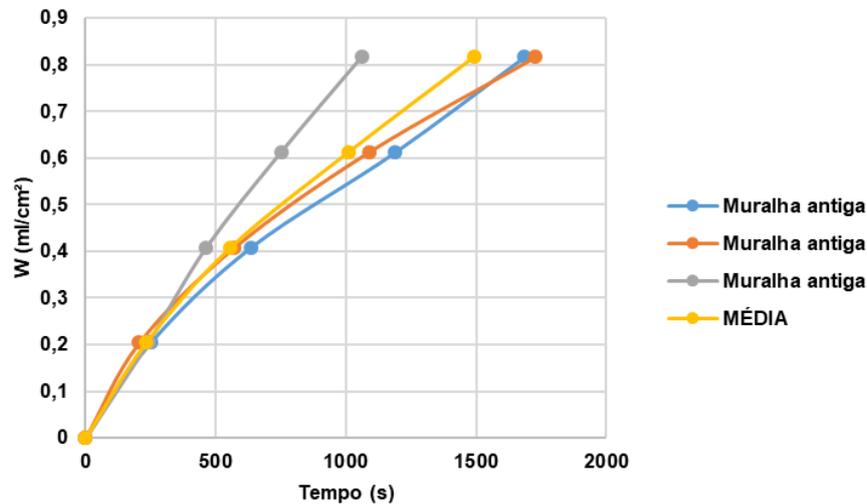
Figura 5.38 Curvas de absorção de água a baixa pressão por tubos de Karsten na muralha anterior a 2004
