**Mafalda Cotrim Coradinho**

## **Castelo de Paderne – caracterização histórica e material**

Dissertação para obtenção do Grau de Mestre em  
Engenharia Civil

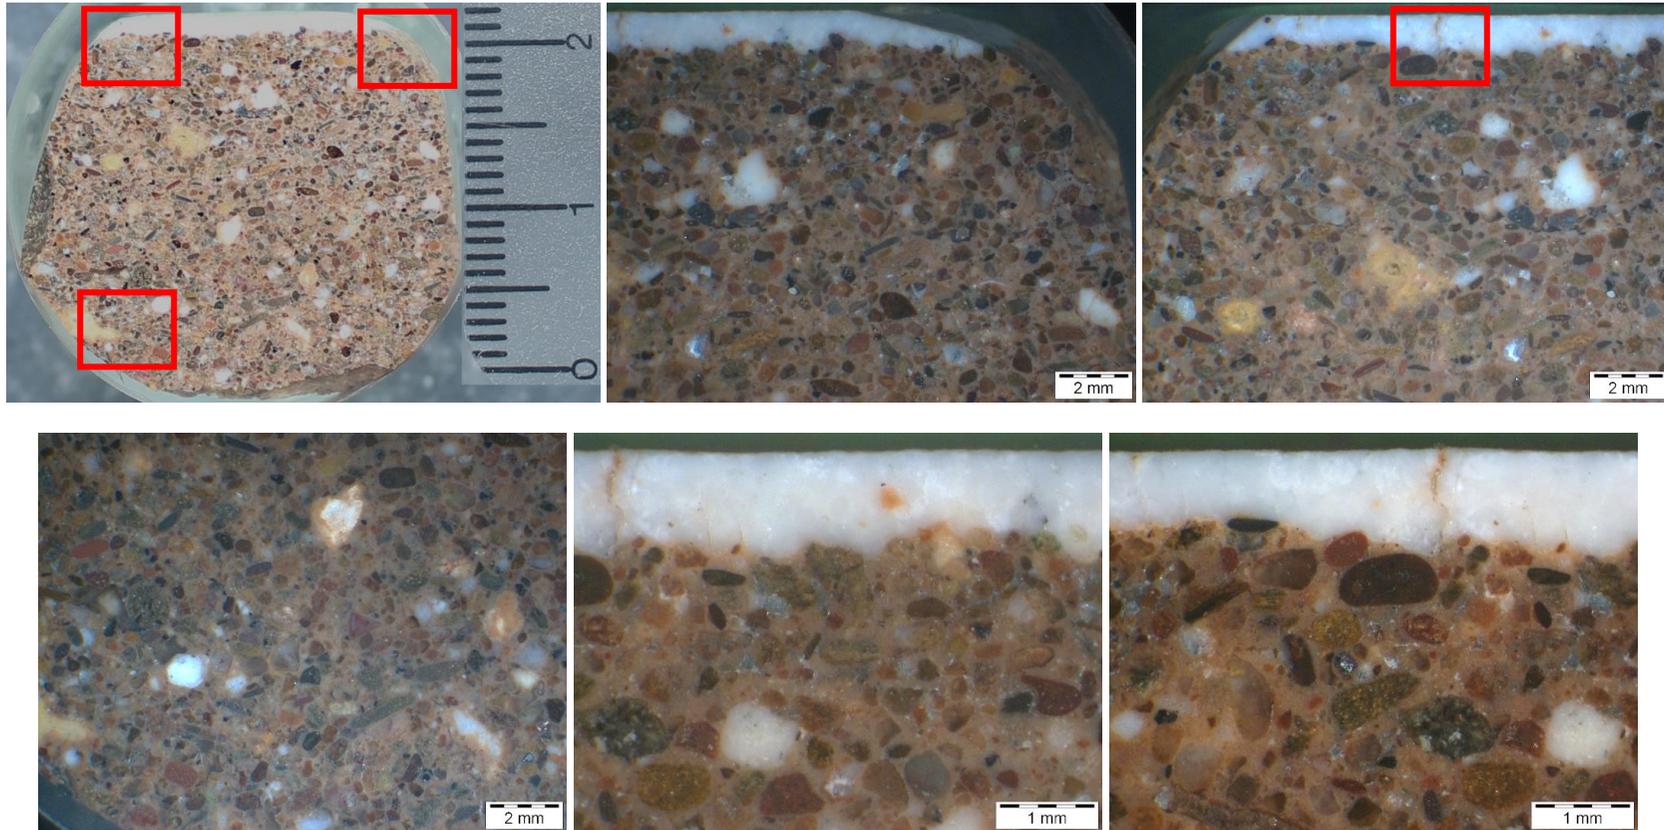
Figura C.1 – Amostra AM1 observada à lupa binocular: amostra constituída por barramento e argamassa

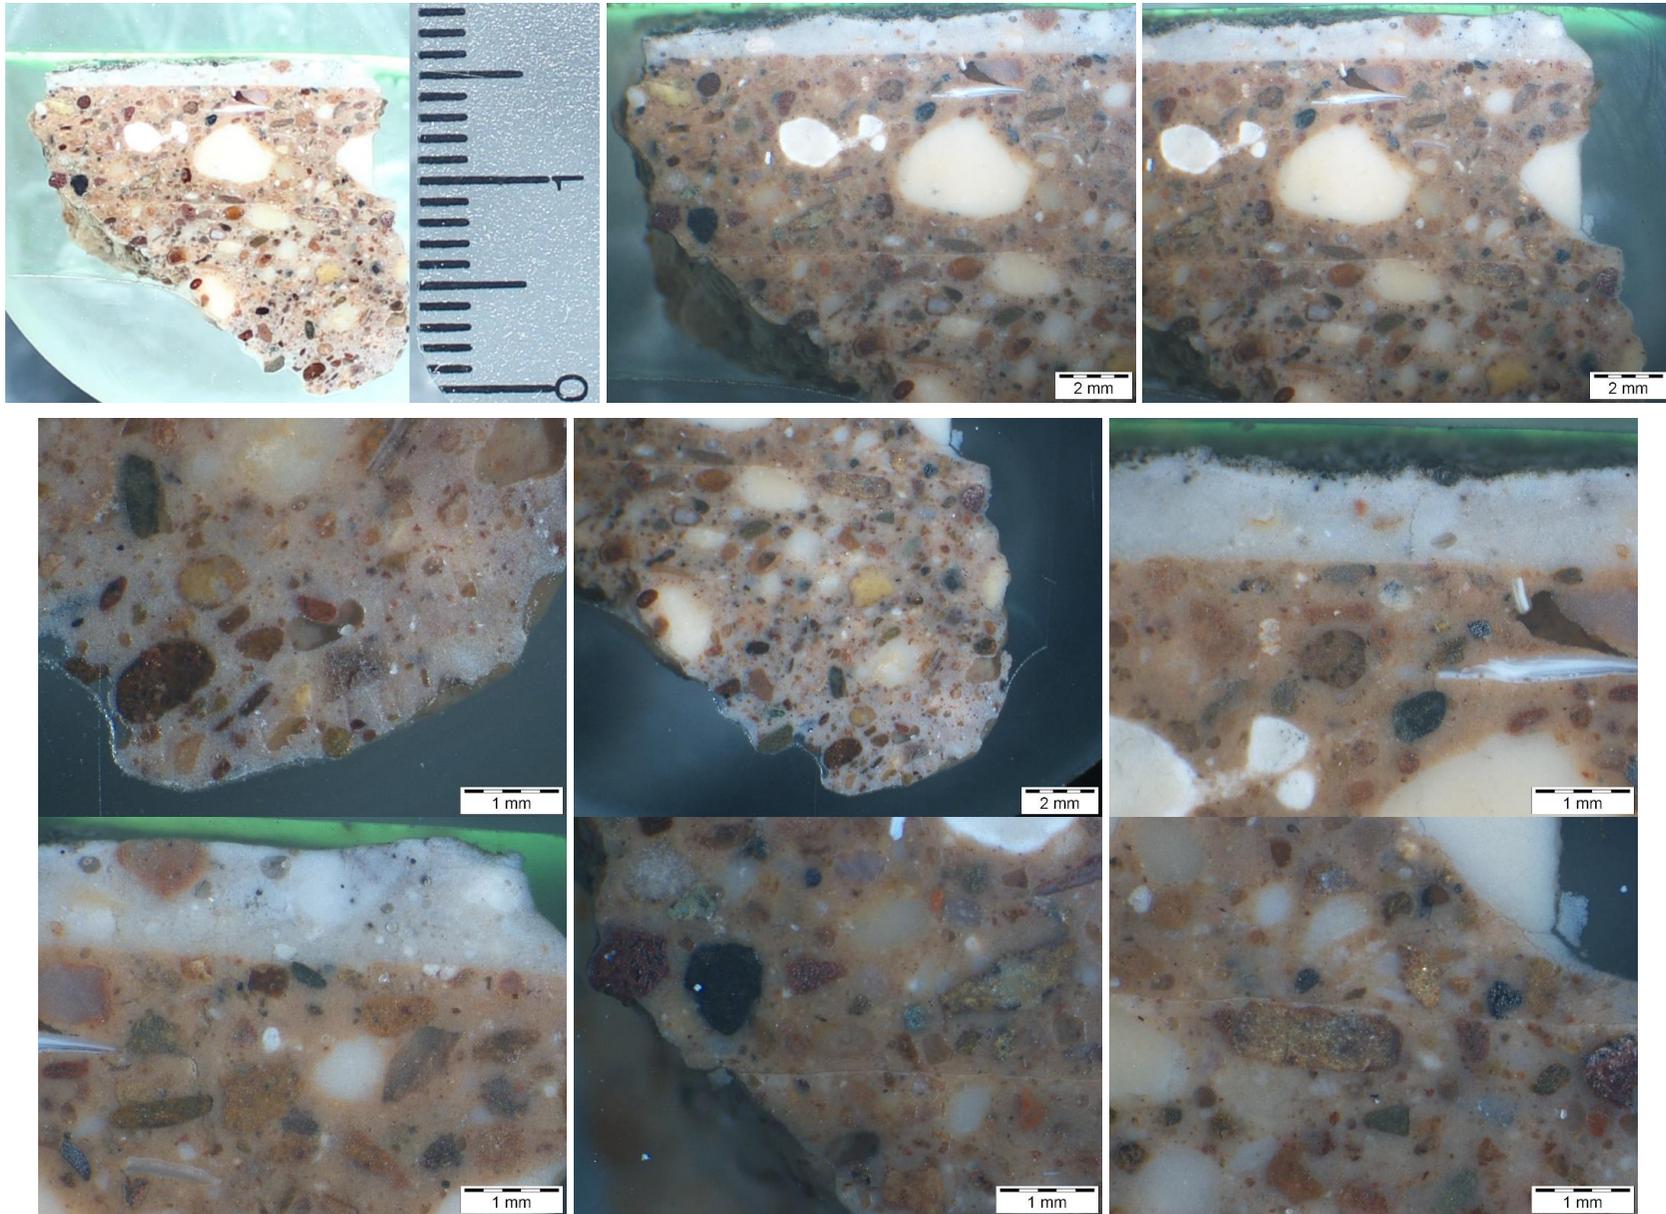
Figura C.2 – Amostra AM2 observada à lupa binocular: amostra constituída por barramento e argamassa

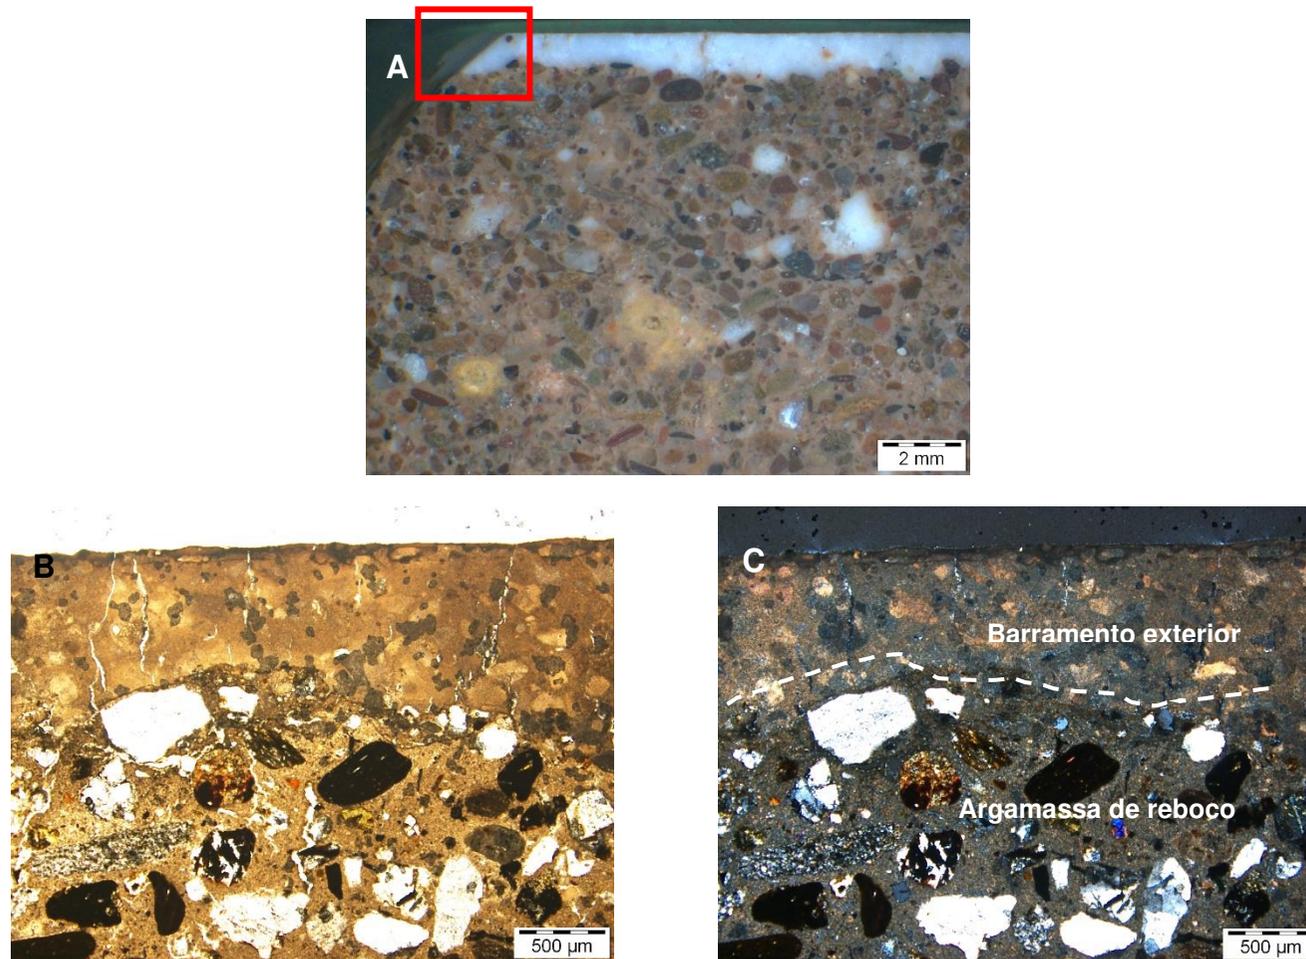
Figura C.10 – Amostra AM1: A - Imagem à lupa binocular da estratigrafia da amostra e onde é visível a presença de duas camadas distintas – barramento branco e argamassa de reboco; B e C - Imagens ao microscópio petrográfico da área assinalada a vermelho em A e correspondentes à interface barramento/argamassa; no barramento são visíveis microfissuras perpendiculares à superfície exterior; à esquerda imagem obtida com N// e à direita com NX.

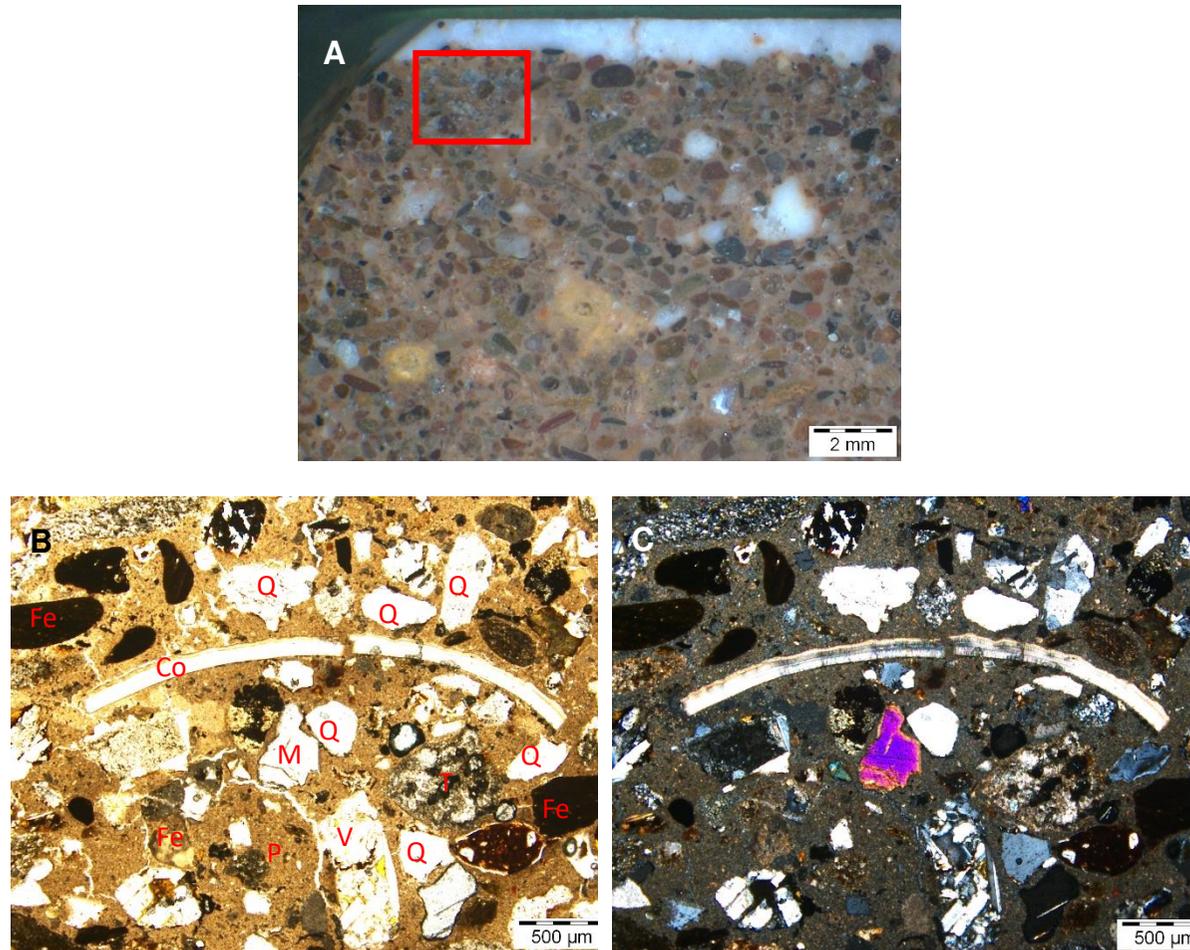
Figura C.11 – Amostra AM1: A - Imagem à lupa binocular da estratigrafia da amostra e onde é visível a presença de duas camadas distintas – barramento branco e argamassa de reboco; B e C - Imagens ao microscópio petrográfico que evidenciam a variedade de agregados existentes. São ainda visíveis microfissuras de retração na pasta. Notação: quartzo (“Q”), cocha ou fragmento de concha (“Co”); litoclastos vulcânicos (“V”); óxidos/hidróxidos de ferro (“Fe”); mica (“M”); pasta (“P”); terra (“T”). Imagens à esquerda obtidas com nicóis paralelos e à direita com nicóis cruzados da área assinalada a vermelho em A e correspondentes à interface barramento/argamassa; à esquerda imagem obtida com N// e à direita com NX.

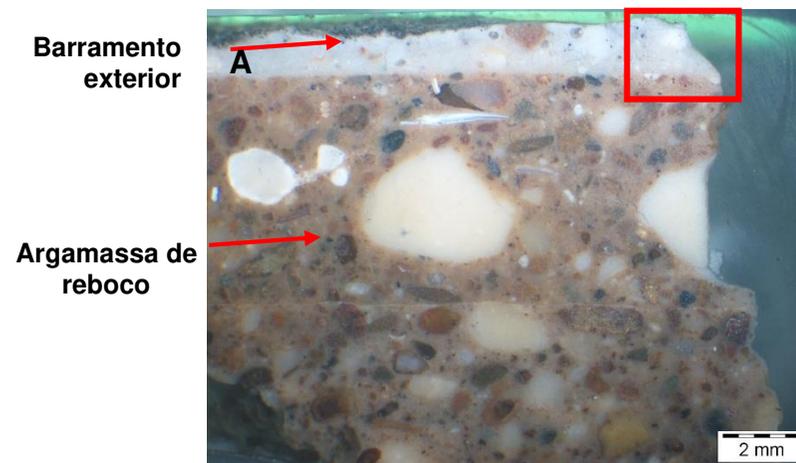
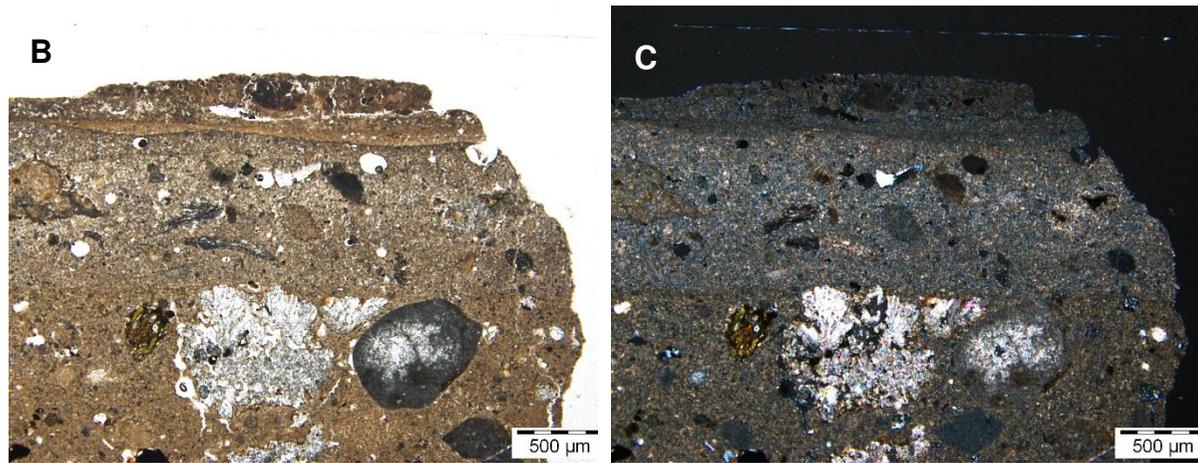
Figura C.12 – Amostra AM2: A - Imagem à lupa binocular da estratigrafia da amostra e onde é visível a presença de duas camadas distintas – barramento branco e argamassa de reboco B e C - Imagens ao microscópio petrográfico da área assinalada a vermelho em A e correspondentes ao barramento que é constituído por três camadas distintas; à esquerda imagem obtida com N// e à direita com nicóis cruzados NX.

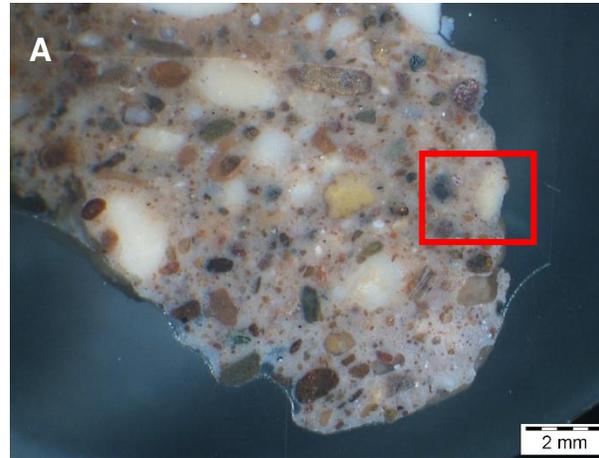
Figura C.13 – Amostra AM2: A - Imagem à lupa binocular da amostra de uma argamassa de reboco; B e C - Imagens ao microscópio petrográfico da área assinalada a vermelho em A e correspondentes a dois nódulos de cal na pasta da argamassa e a diversos agregados. Notação: nódulo de cal (“N”); quartzo (“Q”), calcário (“C”); feldspatos (“F”); à esquerda imagem obtida com N// e à direita com NX.

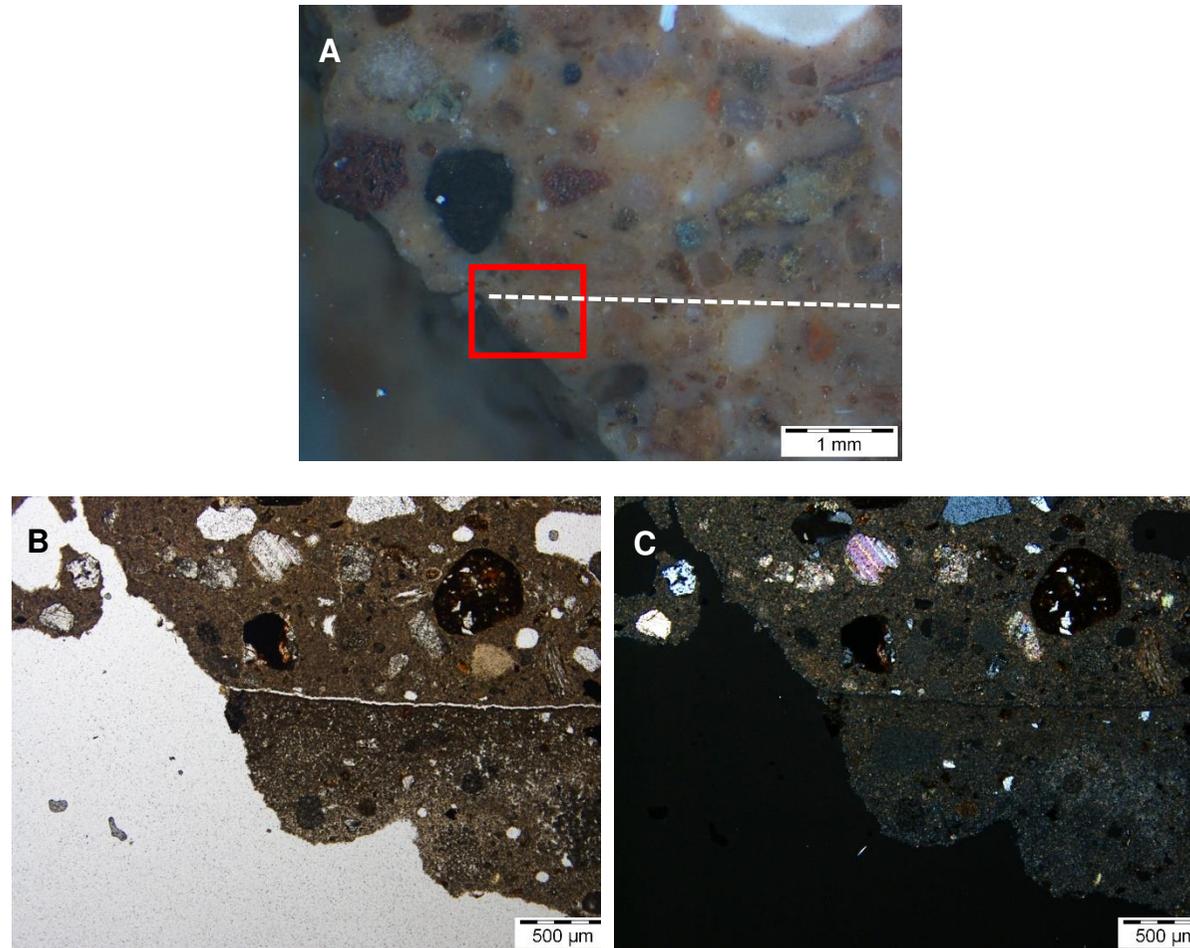
*Figura C.14 – Amostra AM2: A - Imagem à lupa binocular da estratigrafia da amostra e onde é visível a presença de duas camadas distintas na argamassa; B e C - Imagens ao microscópio petrográfico da área assinalada a vermelho em A e correspondentes à interface entre as duas argamassas; à esquerda imagem obtida com N// e à direita com NX.*

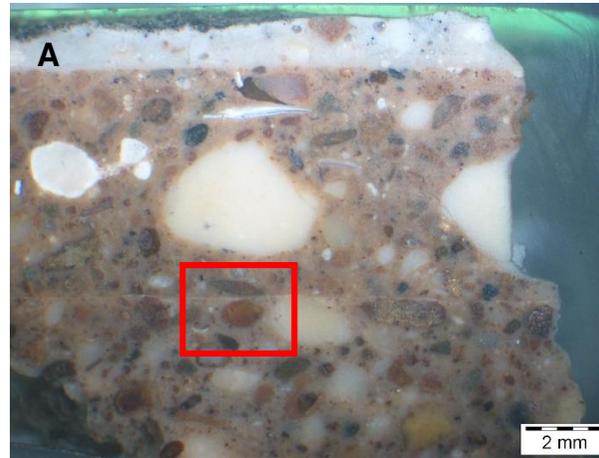
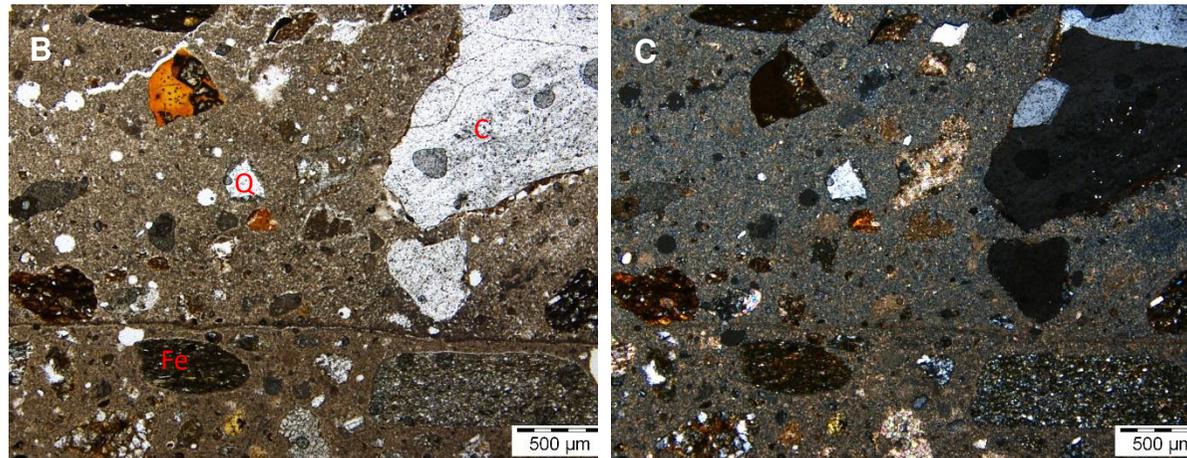
Figura C.15 – Amostra AM2: A - Imagem à lupa binocular da amostra; B e C - Imagens ao microscópio petrográfico da área assinalada a vermelho em A e correspondentes à interface entre as duas argamassas, é visível microfissuração de retração na pasta e a diversificação de agregados. Notação: nódulo de cal (“N”); quartzo (“Q”), calcário (“C”); óxidos/hidróxidos de ferro (“Fe”), à esquerda imagem obtida com N// e à direita com NX.

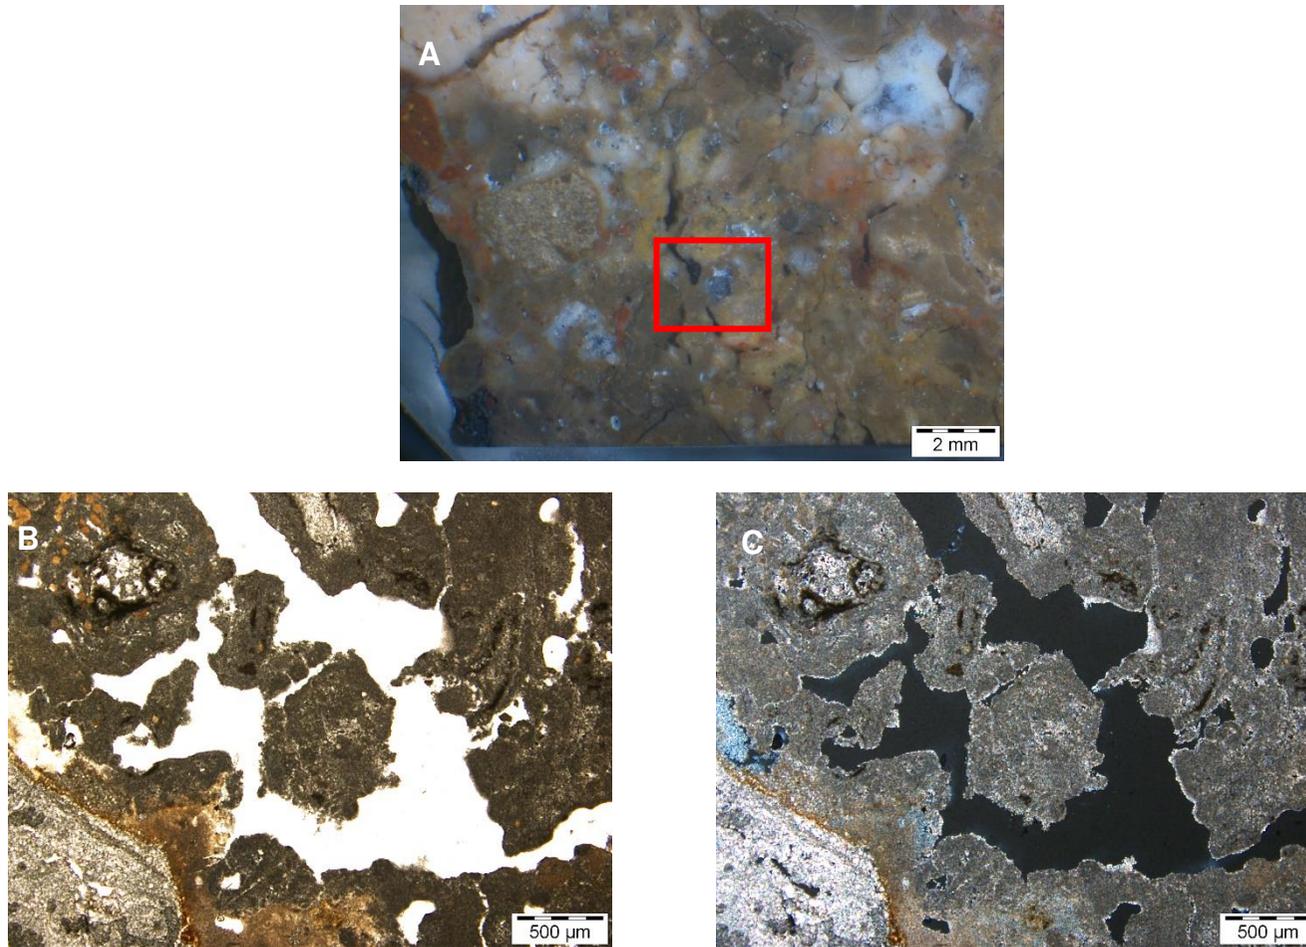
Figura C.16 – Amostra AM10: A - Imagem à lupa binocular da amostra de taipa onde é visível a presença de fissuração B e C - Imagens ao microscópio petrográfico da área assinalada a vermelho em A e correspondentes a zona de pasta bastante rica em cal; à esquerda imagem obtida com N// e à direita com NX.

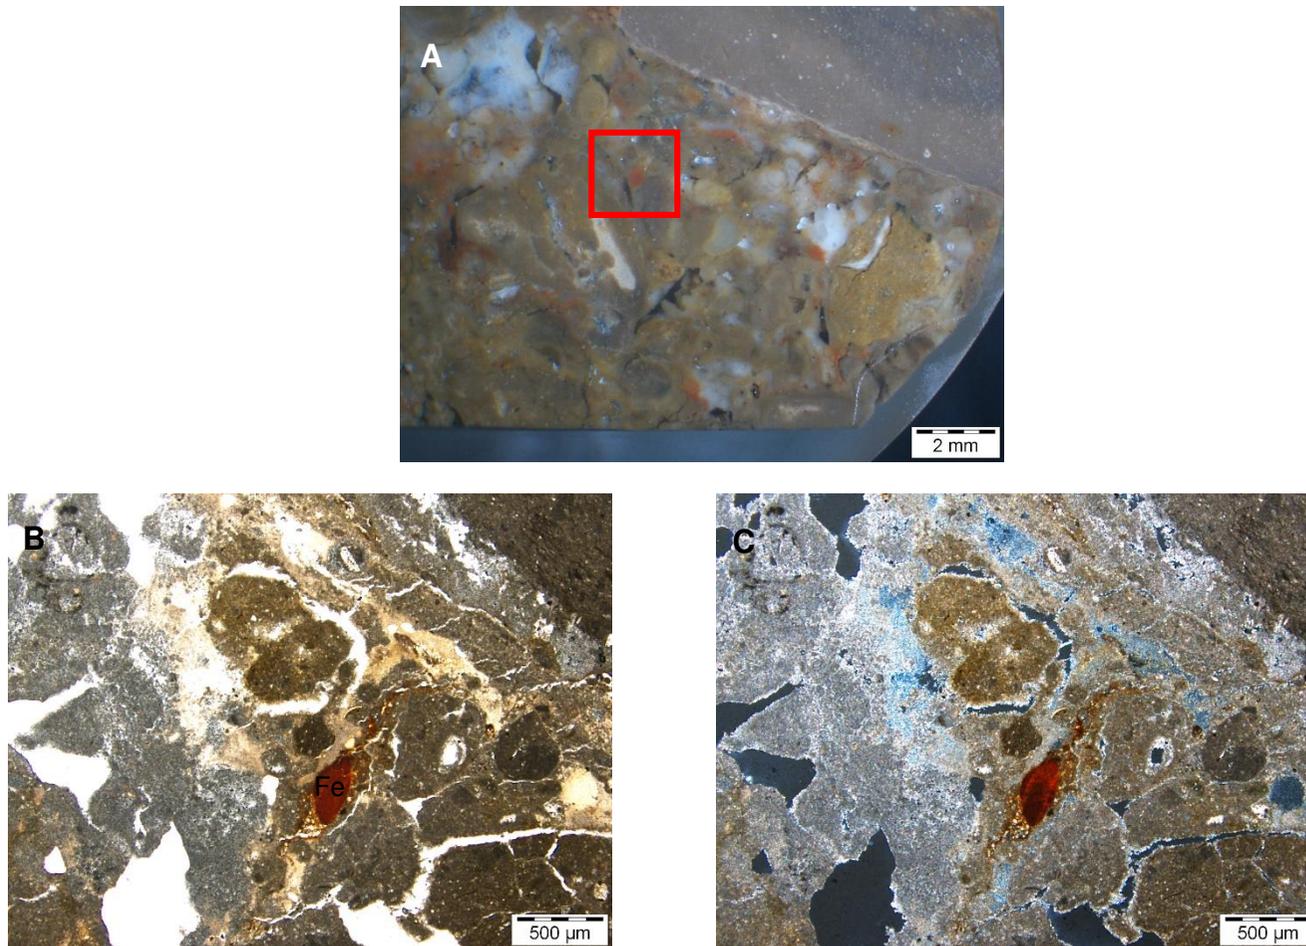
Figura C.17 – Amostra AM10: A - Imagem à lupa binocular da amostra de taipa onde é visível a presença de fissuração B e C - Imagens ao microscópio petrográfico da área assinalada a vermelho em A e correspondentes a zona de pasta bastante rica em cal com a presença de um óxido/ hidróxido de ferre (“Fe”); à esquerda imagem obtida com N// e à direita com NX.

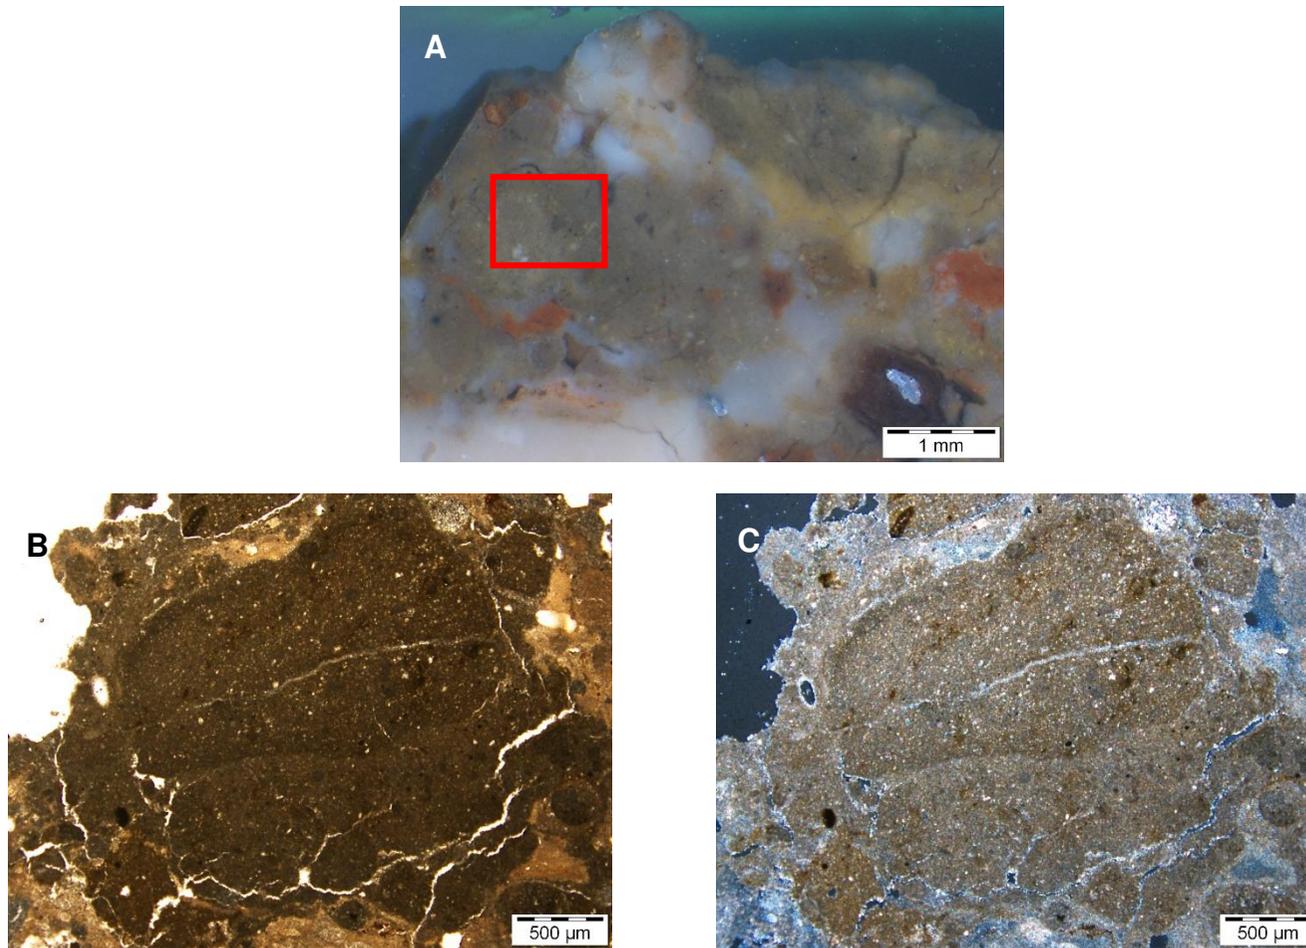
*Figura C.18 - Amostra AM10: A - Imagem à lupa binocular da amostra de taipa; B e C - Imagens ao microscópio petrográfico da área assinalada a vermelho em A e correspondentes a um nódulo de cal na pasta de terra; à esquerda imagem obtida com N// e à direita com NX.*

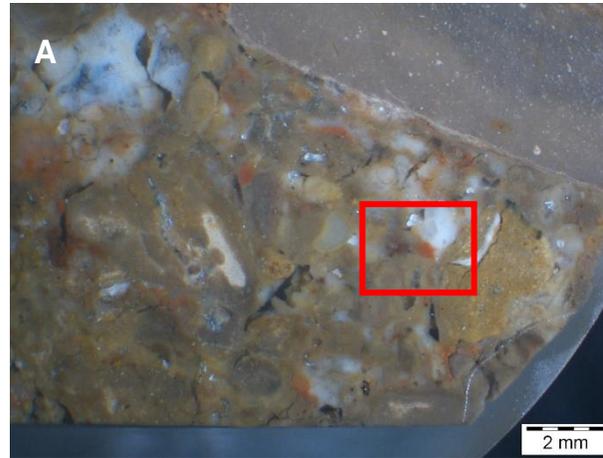
*Figura C.19 - Amostra AM10: A - Imagem à lupa binocular da amostra de taipa; B e C - Imagens ao microscópio petrográfico da área assinalada a vermelho em A e correspondentes uma zona bastante rica em cal com a presença de um fragmento de terra que envolve pequenos grãos de quartzo e calcário; à esquerda imagem obtida com N// e à direita com NX.*

A amostra AM11 corresponde a uma amostra de taipa igualmente da muralha, com alguns centímetros de espessura e tem cor avermelhada. É uma amostra de cal e terra com presença de agregados essencialmente calcários, além de zonas bastante enriquecidas em cal (nódulos irregulares). Apresenta alguma fissuração com bordos aparentemente sem recristalizações. A dimensão dos agregados é variável dentro do intervalo dimensional das areias finas a grosseiras. O grau de rolamento é variável de sub-rolado a sub-anguloso e a sua granulometria é relativamente homogénea. Apresenta uma relação ligante (cal+terra)-agregado de 40:60 (1:1,5), em volume.

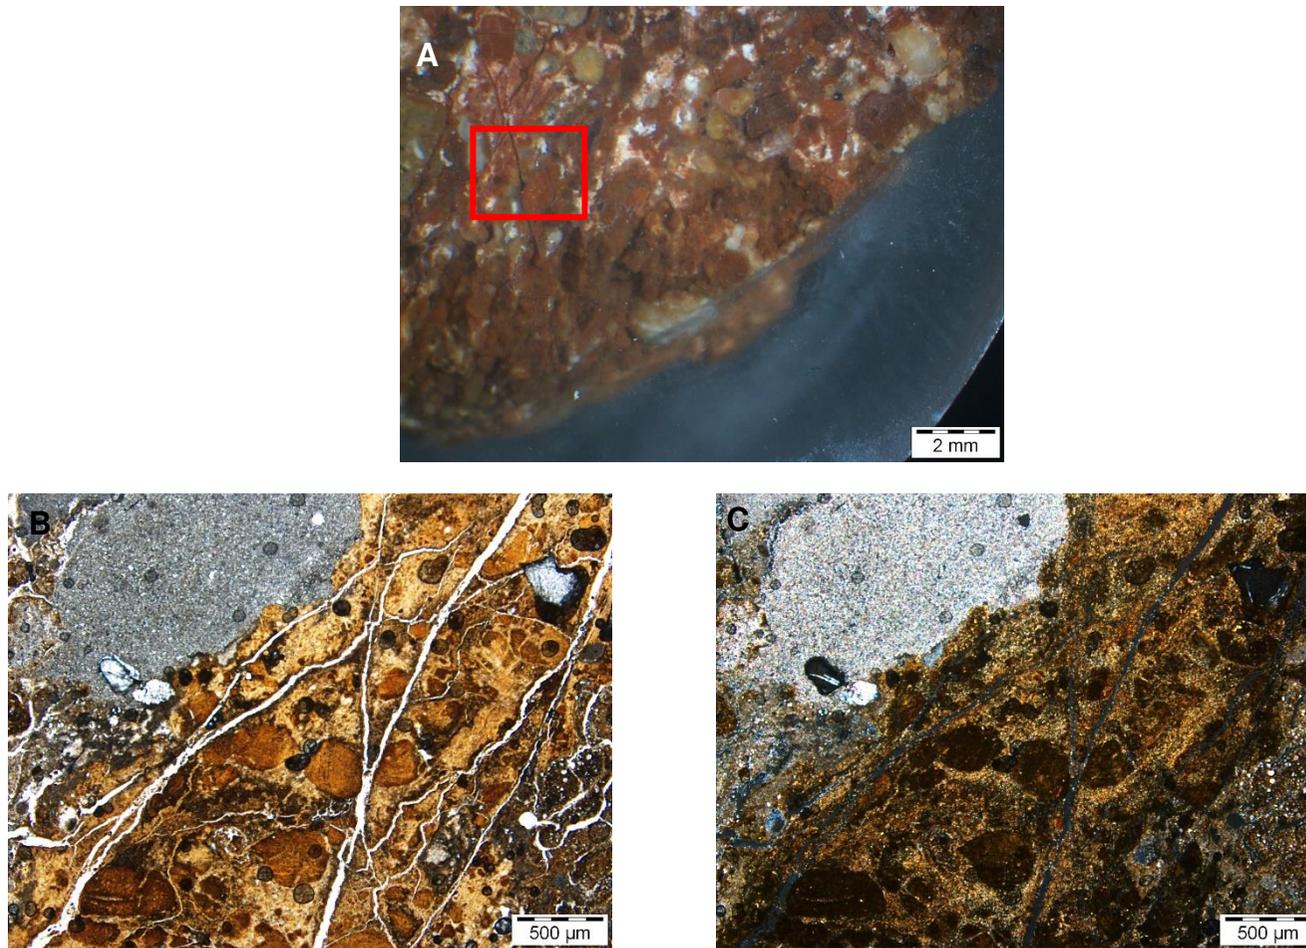
Figura C.20 - Amostra AM11: A - Imagem à lupa binocular da amostra de taipa; B e C - Imagens ao microscópio petrográfico da área assinalada a vermelho em A e correspondentes uma zona de pasta com presença de microfissuração devido à retração da terra; à esquerda imagem obtida com N// e à direita com NX.

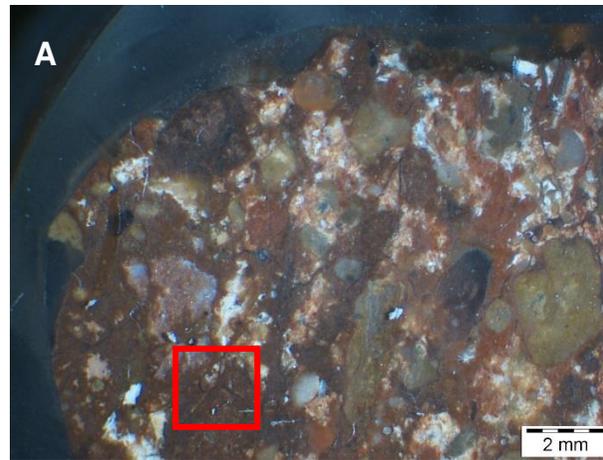
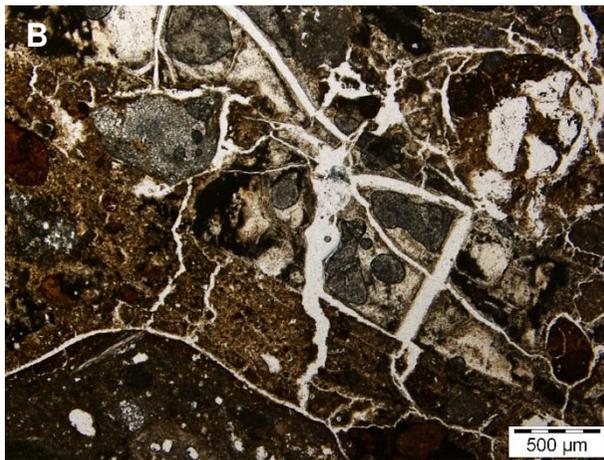
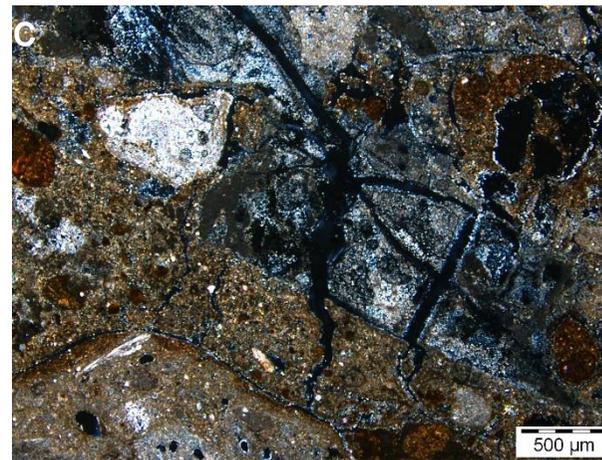
Figura C.21 - Amostra AM11: A - Imagem à lupa binocular da amostra de taipa; B e C - Imagens ao microscópio petrográfico da área assinalada a vermelho em A e correspondentes uma zona de pasta, mais rica em cal, com presença de microfissuração devido à retração da terra; à esquerda imagem obtida com N// e à direita com NX.

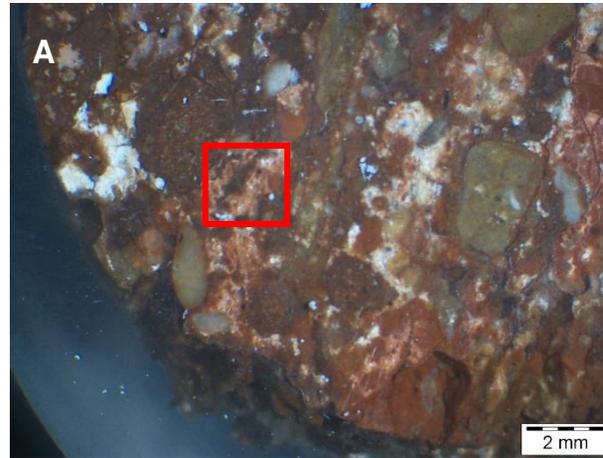
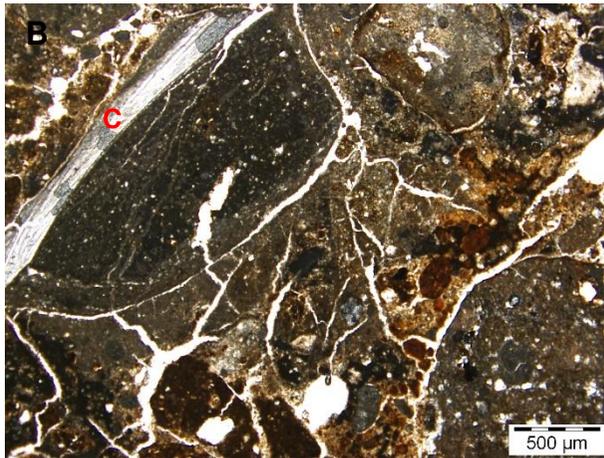
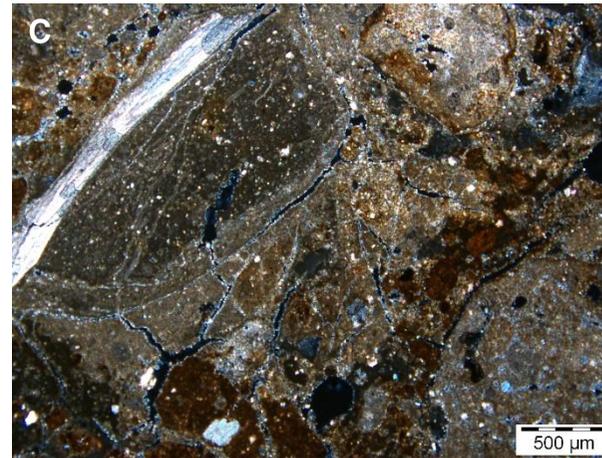
Figura C.22 - Amostra AM11: A - Imagem à lupa binocular da amostra de taipa; B e C - Imagens ao microscópio petrográfico da área assinalada a vermelho em A e correspondentes uma zona de pasta, mais rica em cal, com presença de microfissuração devido à retração da terra, é visível um fragmento de concha ("C"); à esquerda imagem obtida com N// e à direita com NX.

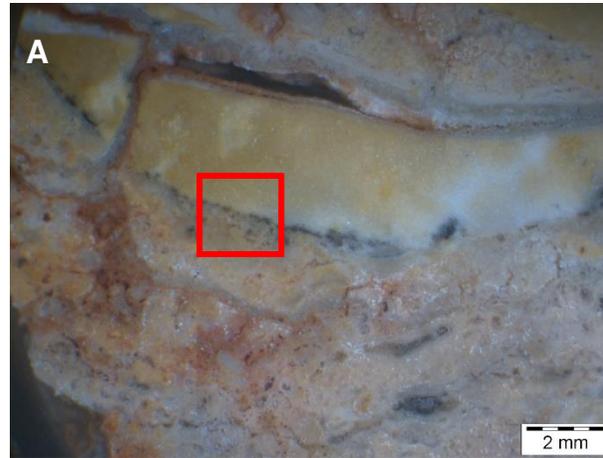
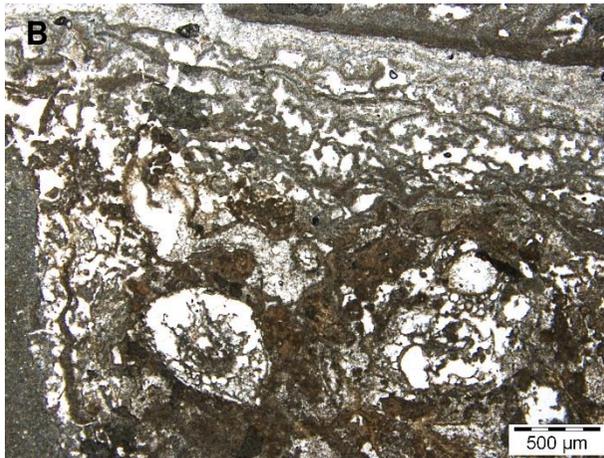
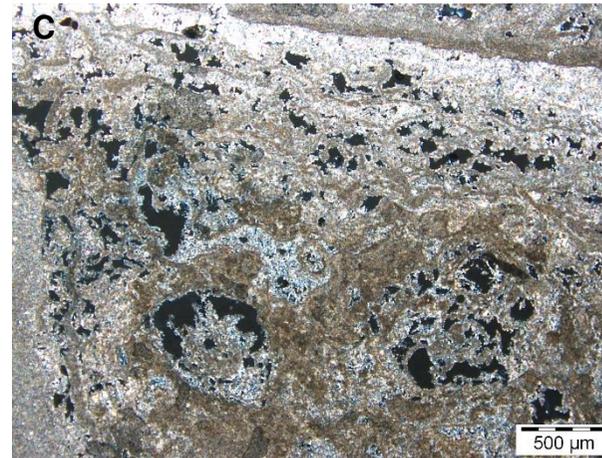
*Figura C.23 - Amostra CP2018A: A - Imagem à lupa binocular da amostra de taipa com a presença de calcário bandado; B e C - Imagens ao microscópio petrográfico da área assinalada a vermelho em A e correspondentes uma zona de pasta rica em cal, com presença de poros preenchidos com estrutura rendilhada; à esquerda imagem obtida com N// e à direita com NX.*

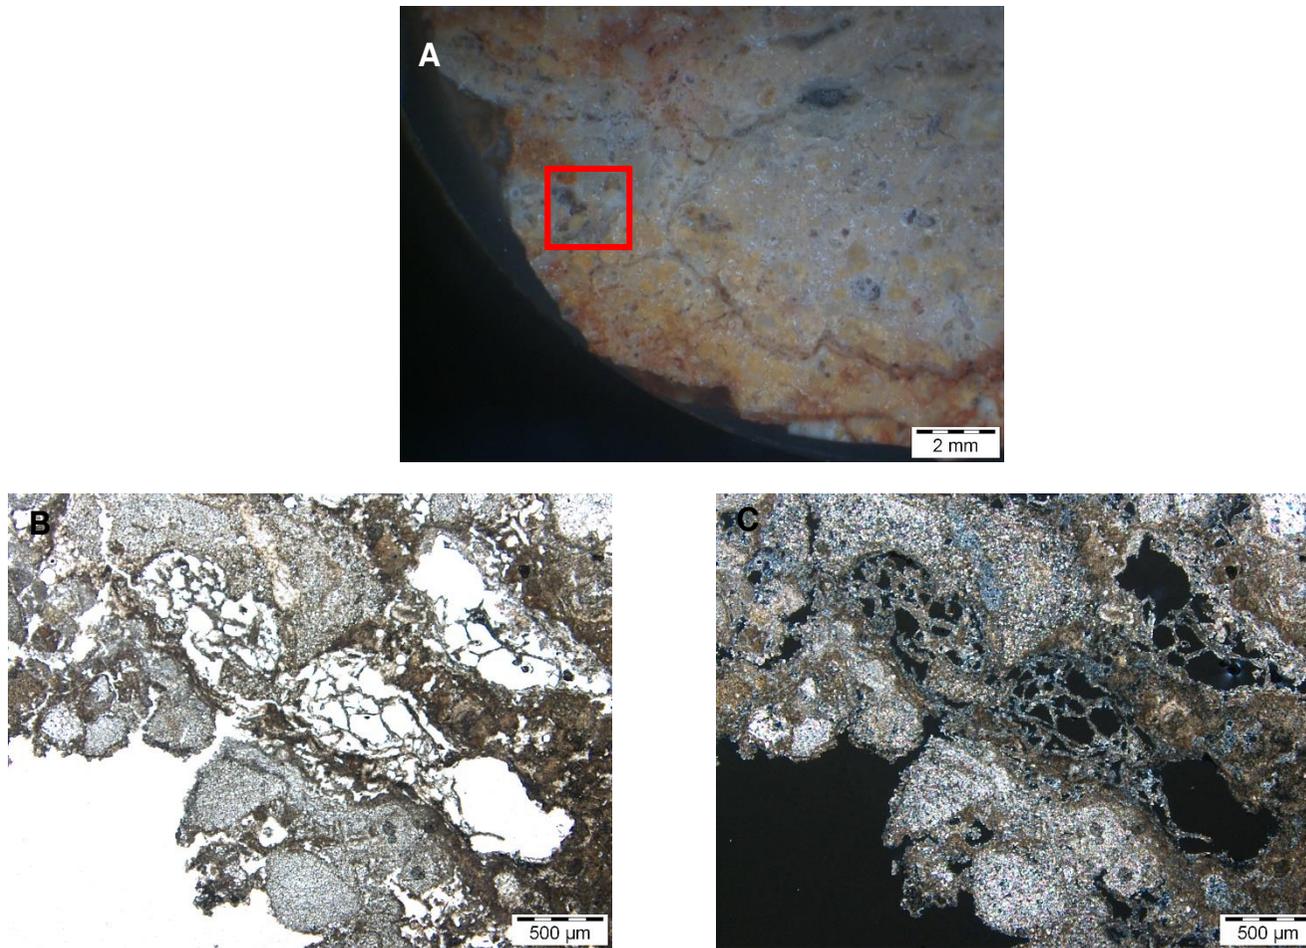
Figura C.24 - Amostra CP2018A: A - Imagem à lupa binocular da amostra de taipa; B e C - Imagens ao microscópio petrográfico da área assinalada a vermelho em A e correspondentes uma zona de pasta rica em cal, com presença de poros preenchidos com estrutura rendilhada; à esquerda imagem obtida com N// e à direita com NX.

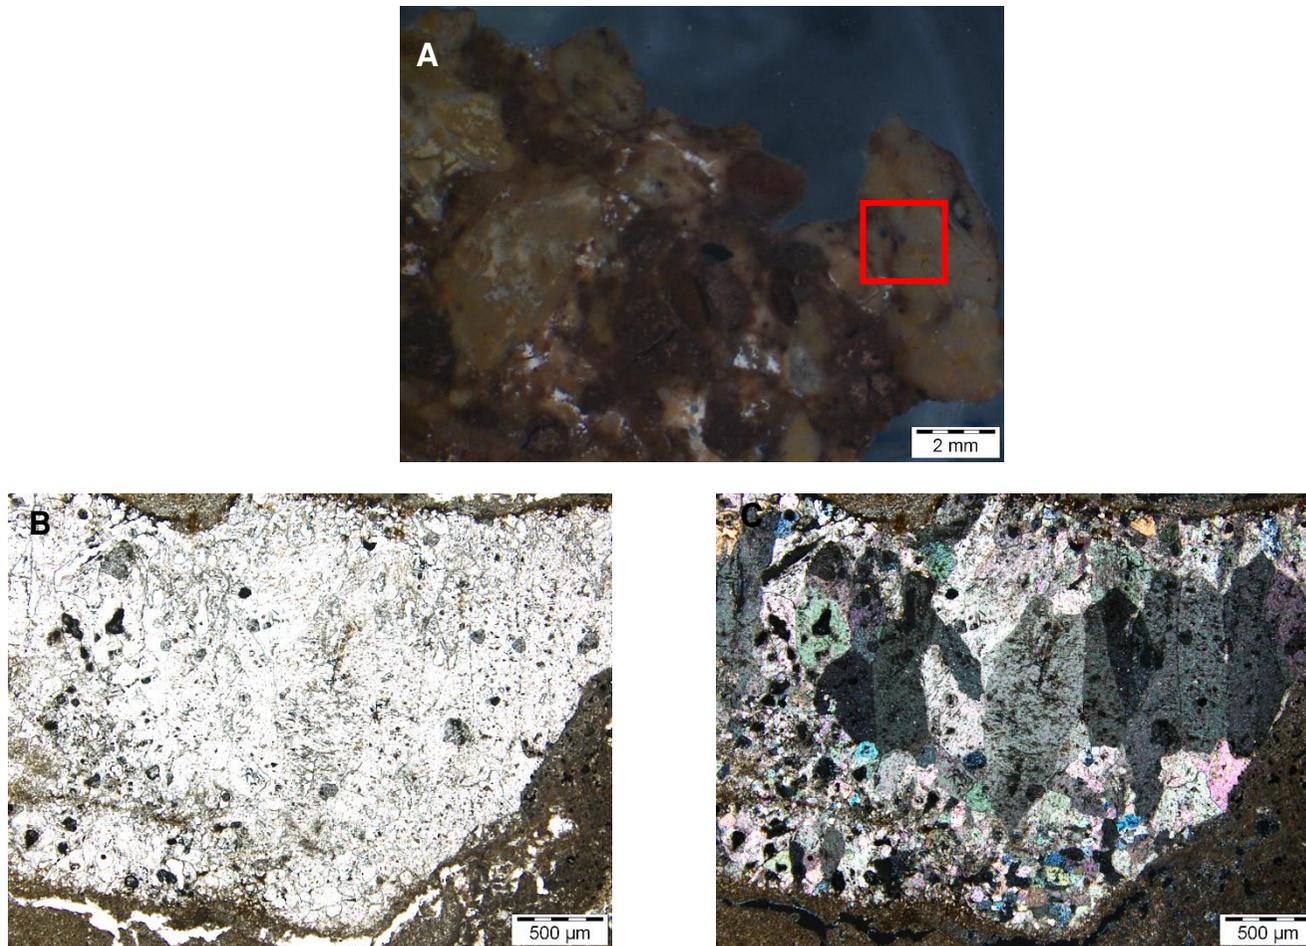
Figura C.25 - Amostra CP2018B: A - Imagem à lupa binocular da amostra de taipa; B e C - Imagens ao microscópio petrográfico da área assinalada a vermelho em A e correspondentes a um agregado calcário; à esquerda imagem obtida com N// e à direita com NX.

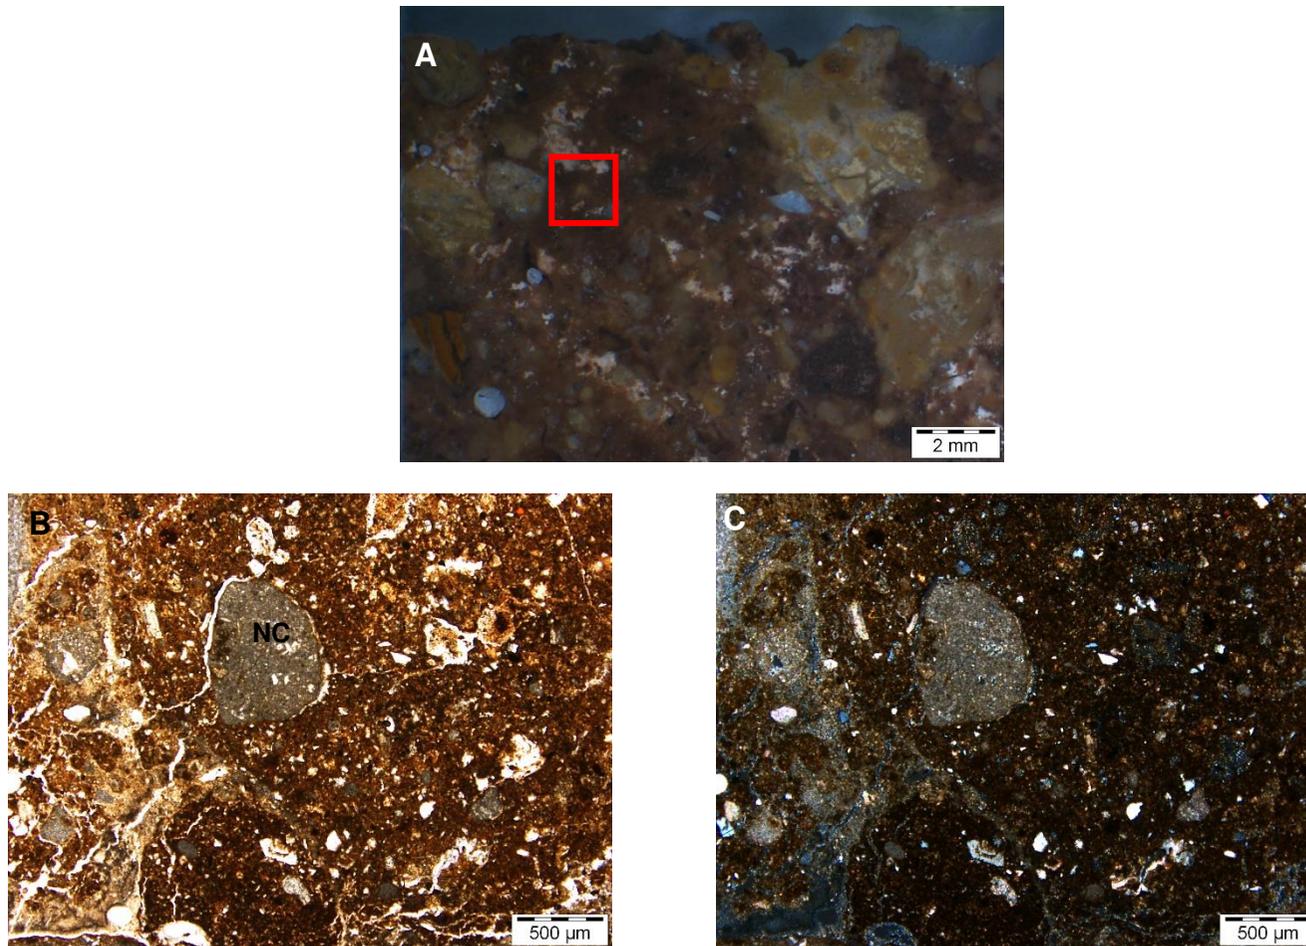
Figura C.26 - Amostra CP2018B: A - Imagem à lupa binocular da amostra de taipa; B e C - Imagens ao microscópio petrográfico da área assinalada a vermelho em A e correspondentes a uma zona bastante rica em terra com pequenos grãos de quartzo e calcário e um nódulo de cal ("NC"); à esquerda imagem obtida com N// e à direita com NX.
