**Mafalda Cotrim Coradinho**

## **Castelo de Paderne – caracterização histórica e material**

Dissertação para obtenção do Grau de Mestre em  
Engenharia Civil

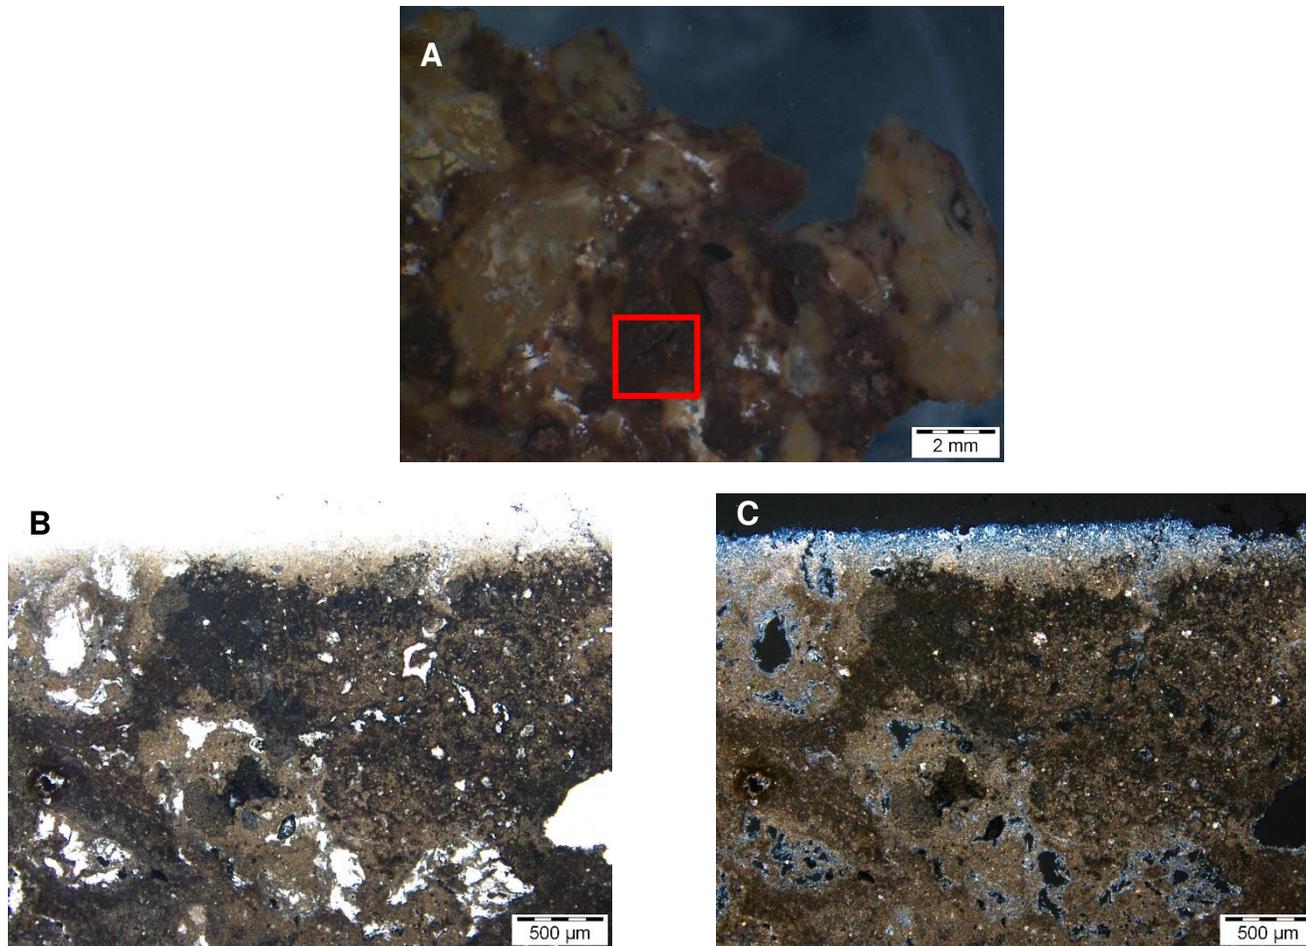
Figura C.27 - Amostra CP2018B: A - Imagem à lupa binocular da amostra de taipa; B e C - Imagens ao microscópio petrográfico da área assinalada a vermelho em A e correspondentes a uma zona de pasta bastante rica em cal com preenchimento dos poros com estrutura rendilhada; à esquerda imagem obtida com N// e à direita com NX.

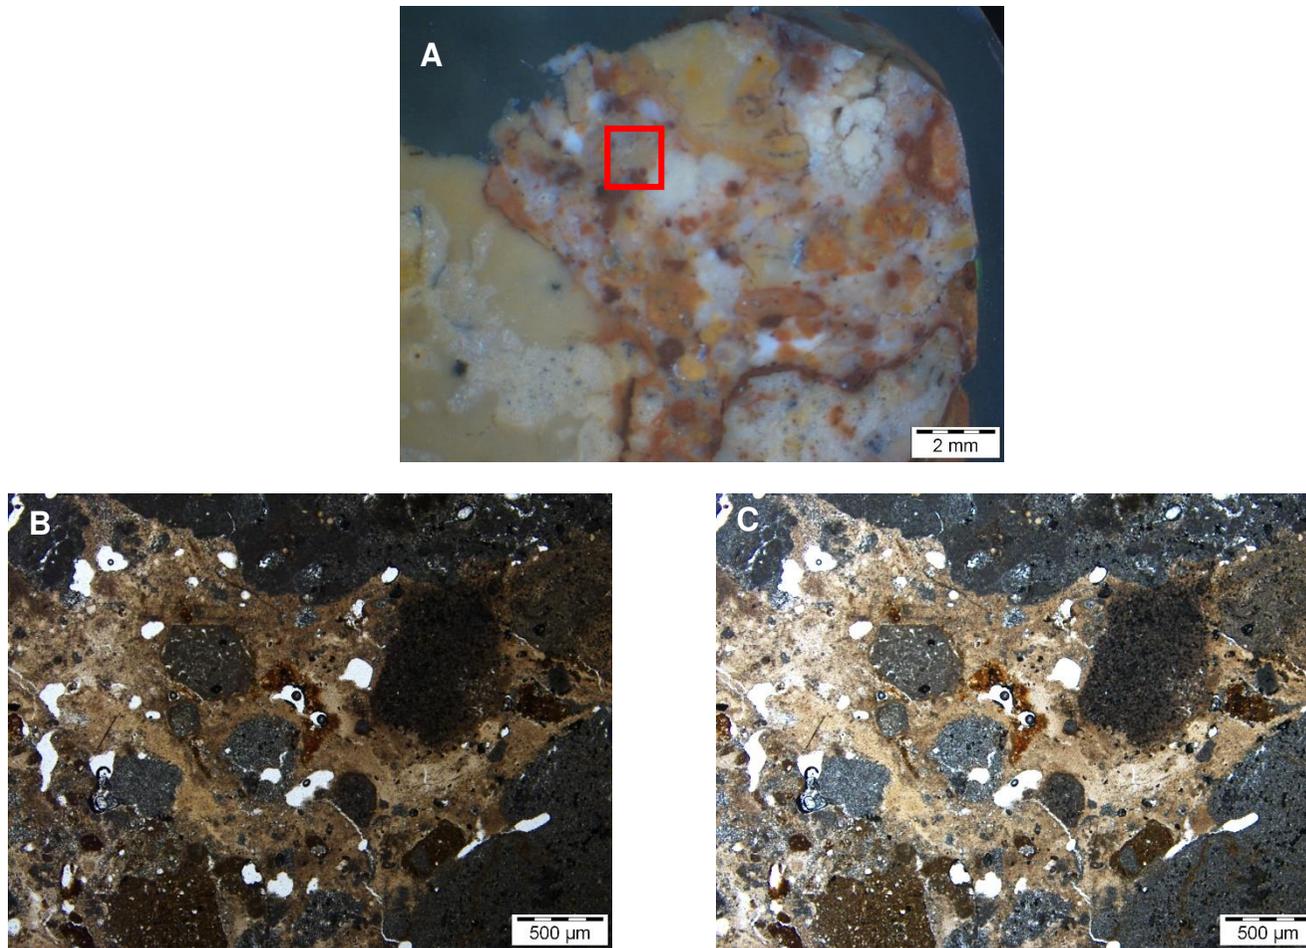
Figura C.28 - Amostra CP2018C: A - Imagem à lupa binocular da amostra de taipa; B e C - Imagens ao microscópio petrográfico da área assinalada a vermelho em A e correspondentes a uma zona de pasta bastante rica em cal; à esquerda imagem obtida com N// e à direita com NX.

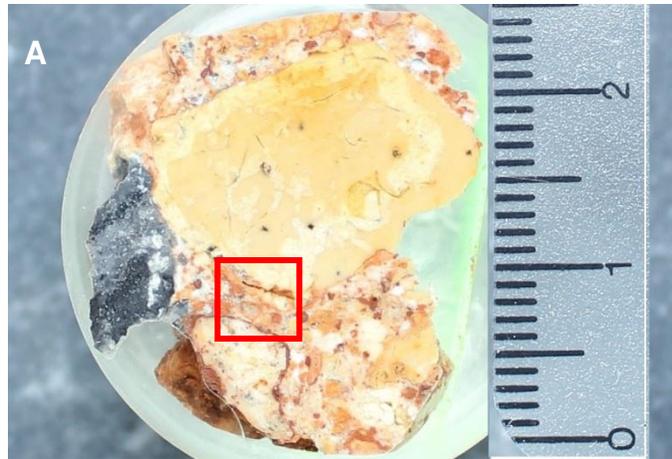
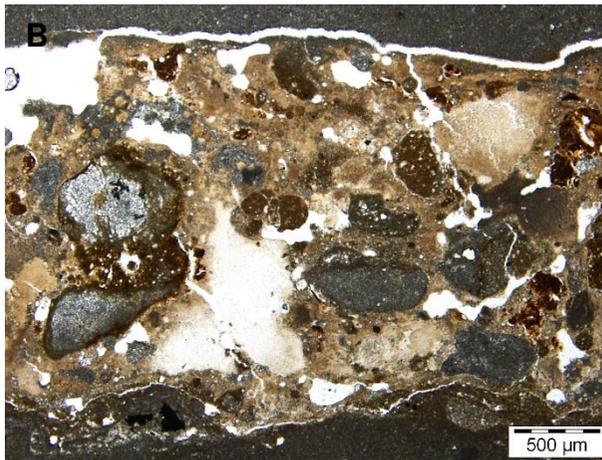
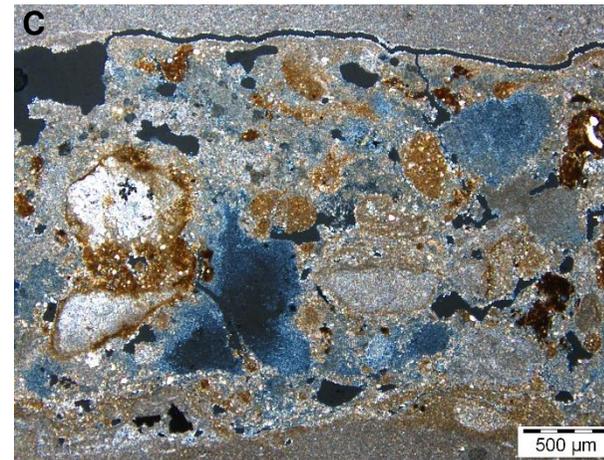
Figura C.29 - Amostra CP2018C: A - Imagem à lupa binocular da amostra de taipa; B e C - Imagens ao microscópio petrográfico da área assinalada a vermelho em A e correspondentes a uma zona de pasta bastante rica em cal e com fissuração devido à retração da terra; à esquerda imagem obtida com N// e à direita com NX.

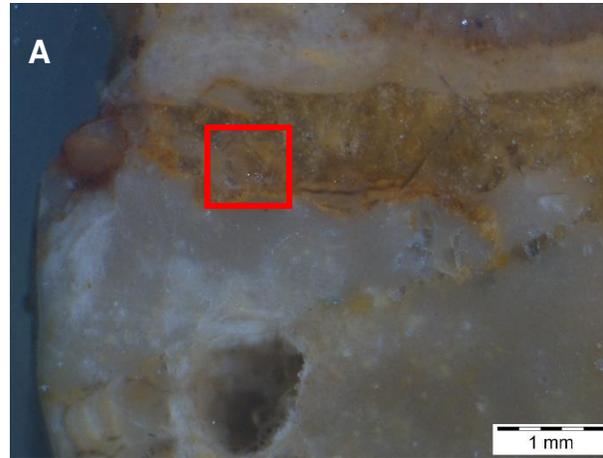
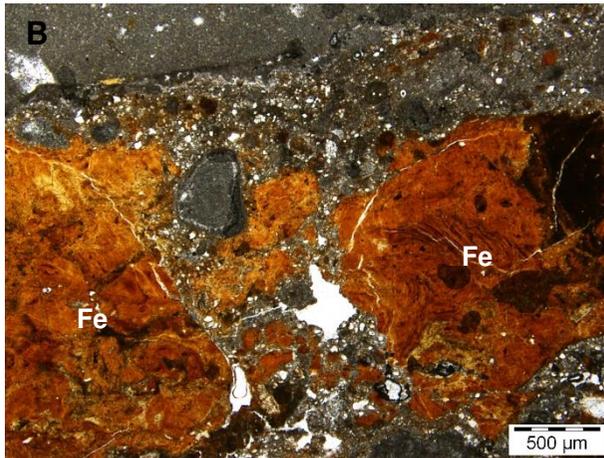
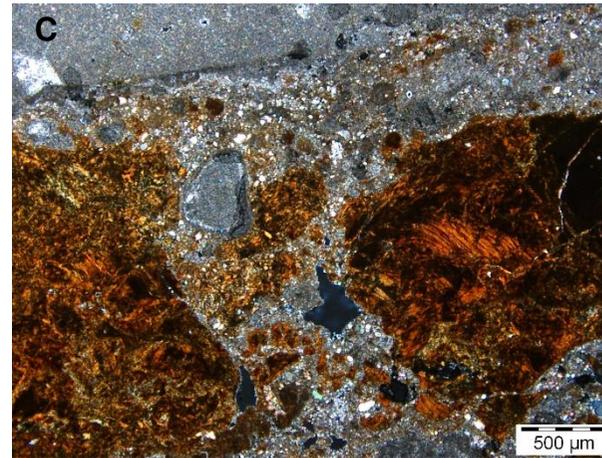
Figura C.30 - Amostra CP2018D: A - Imagem à lupa binocular da amostra de taipa; B e C - Imagens ao microscópio petrográfico da área assinalada a vermelho em A e correspondentes a uma zona de pasta com a presença de óxidos/hidróxidos de ferro ("Fe"); à esquerda imagem obtida com N// e à direita com NX.

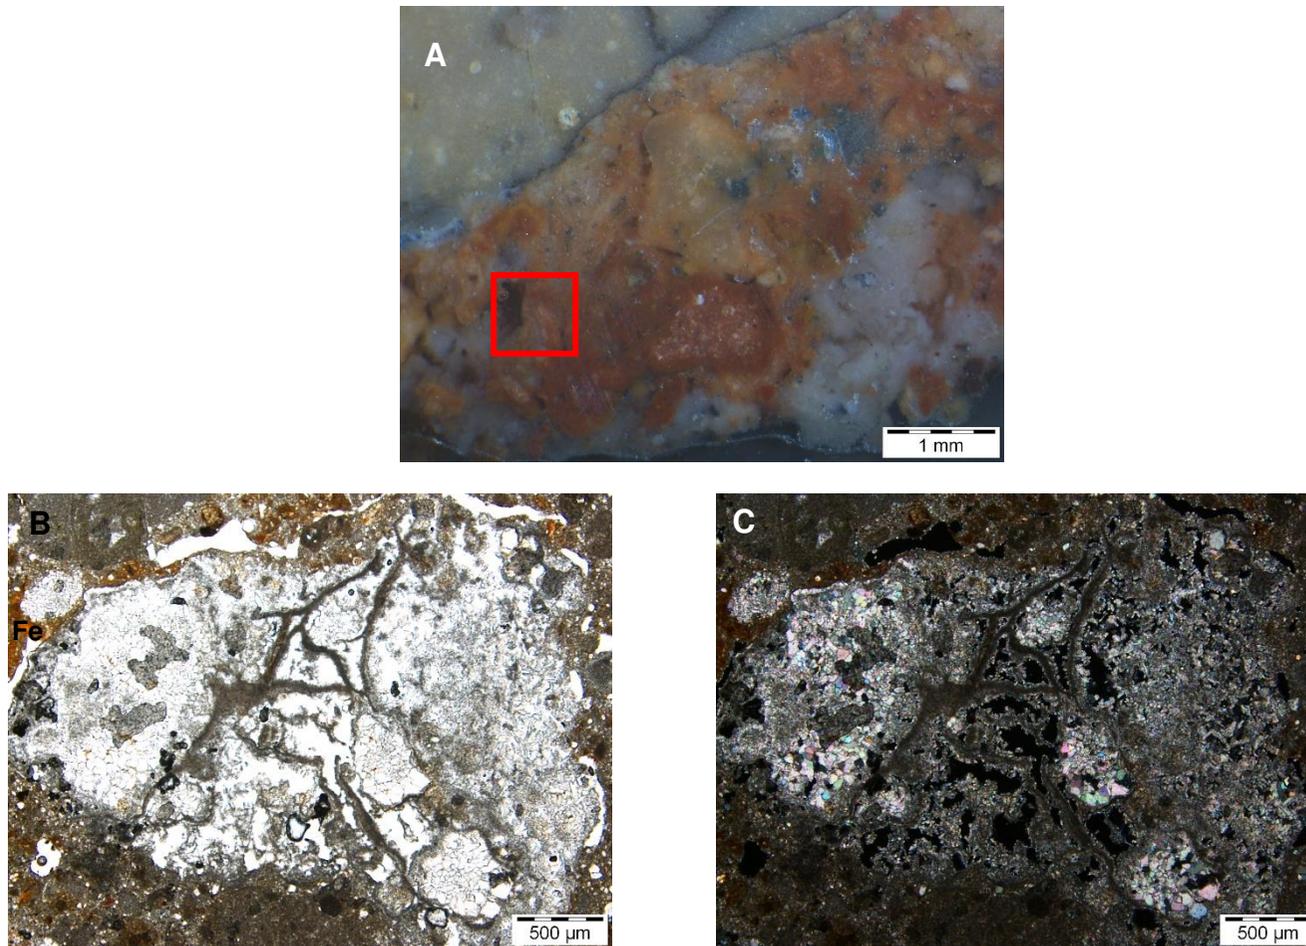
Figura C.31 - Amostra CP2018D: A - Imagem à lupa binocular da amostra de taipa; B e C - Imagens ao microscópio petrográfico da área assinalada a vermelho em A e correspondentes a um poro preenchido com uma estrutura reticulada e com a presença de óxidos/hidróxidos de ferro ("Fe"); à esquerda imagem obtida com N// e à direita com NX.

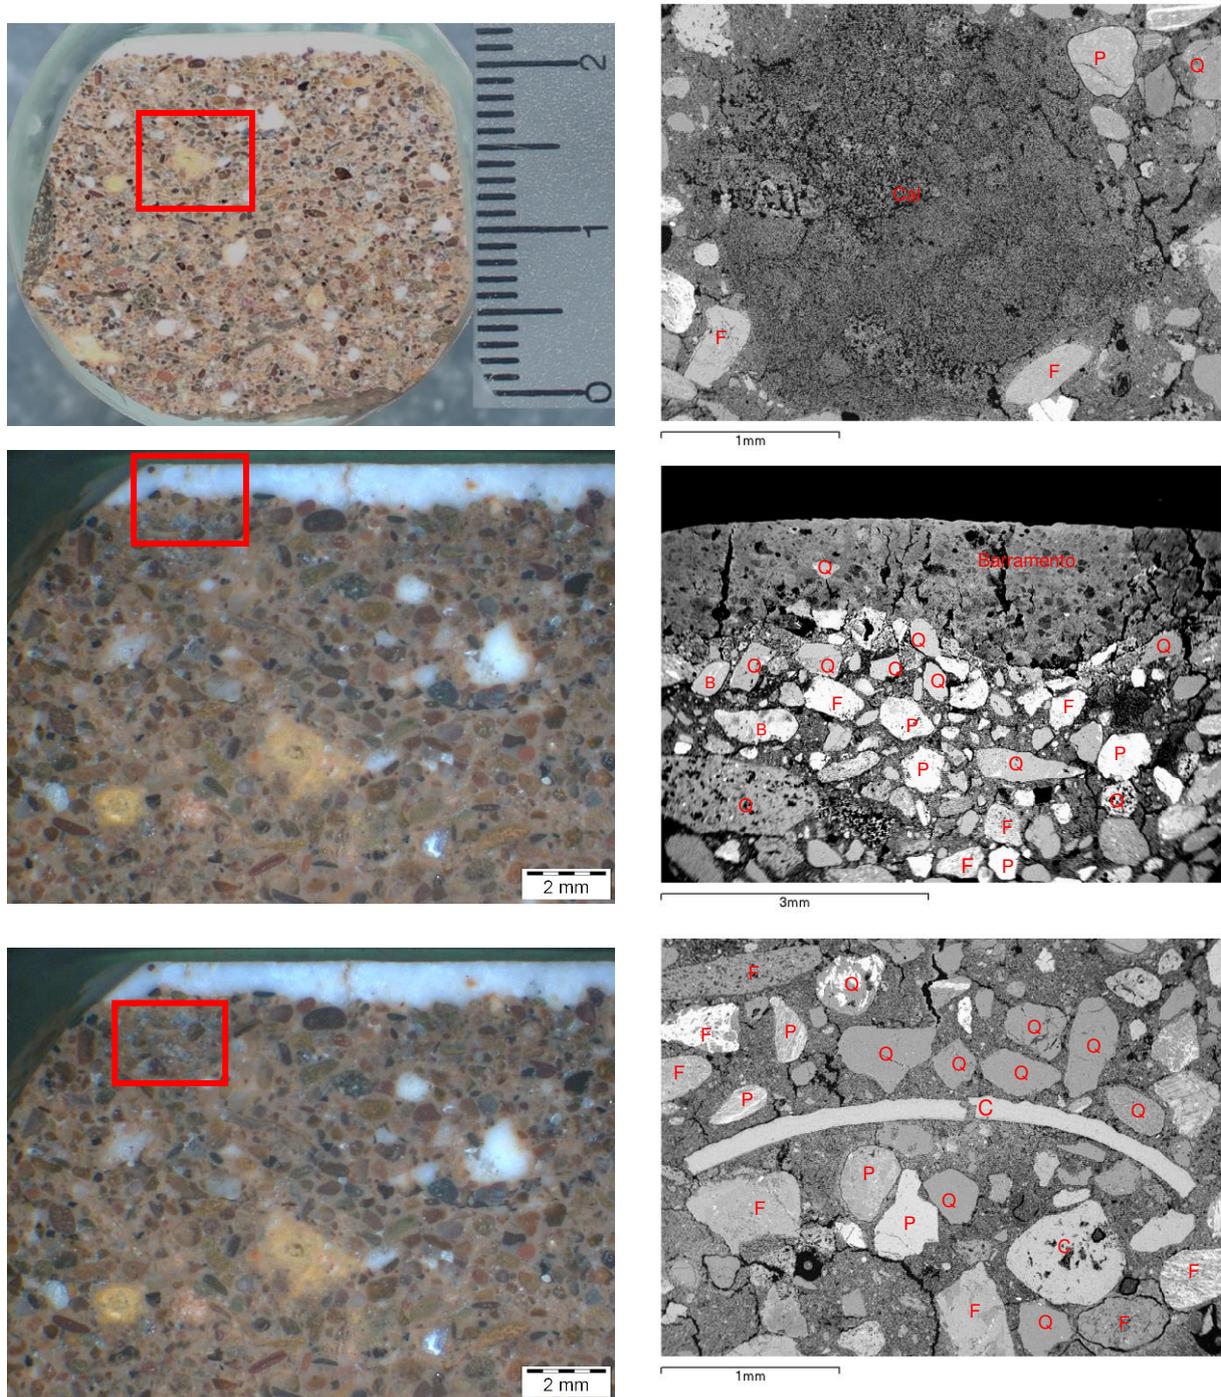
Figura C.32 - Amostra AM1: à esquerda amostras visualizadas à lupa binocular e à direita amostras obtidas ao MEV com a denominação dos agregados obtidos. Nomenclatura: Q- quartzo; C- calcário; F – feldspato; P – piroxena; B- biotite.

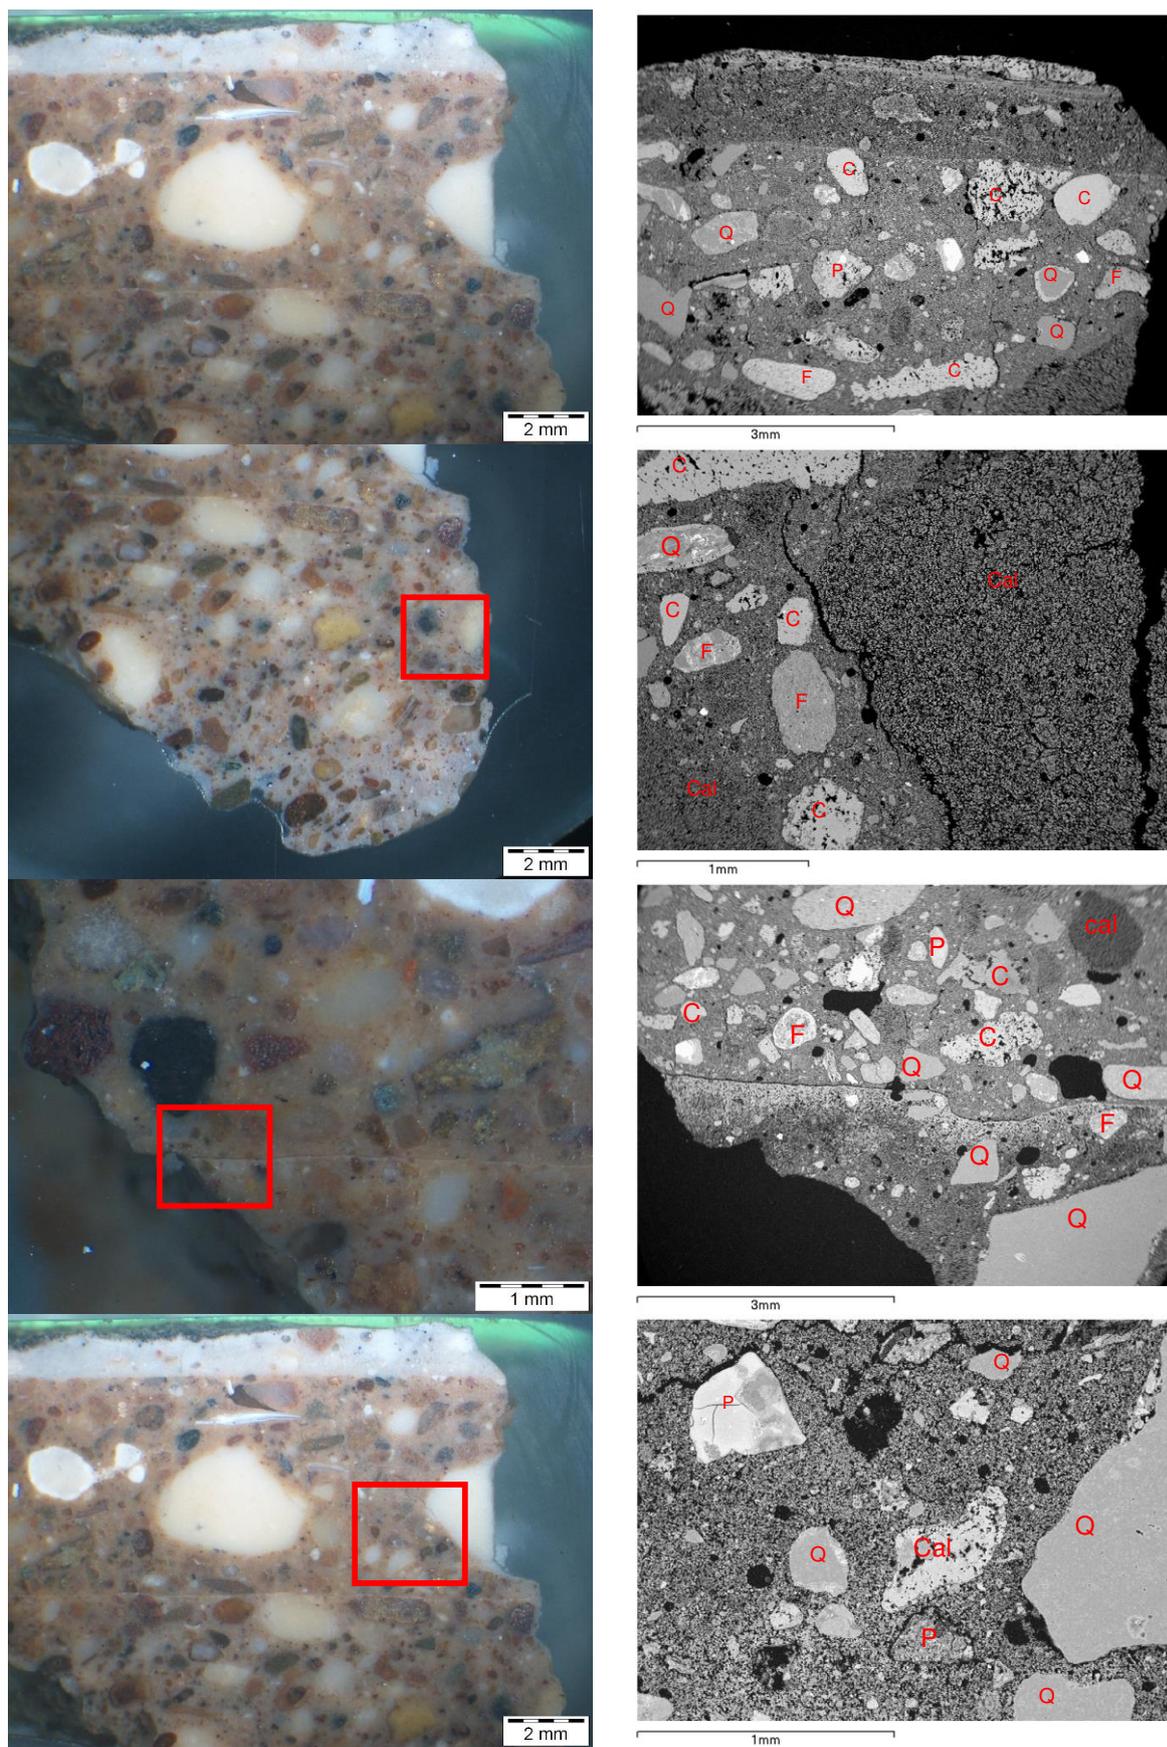
Figura C.33 - Amostra AM2: à esquerda amostras visualizadas à lupa binocular e à direita amostras obtidas ao MEV com a denominação dos agregados obtidos. Nomenclatura: Q- quartzo; C- calcário; F- feldspato; P- piroxena.

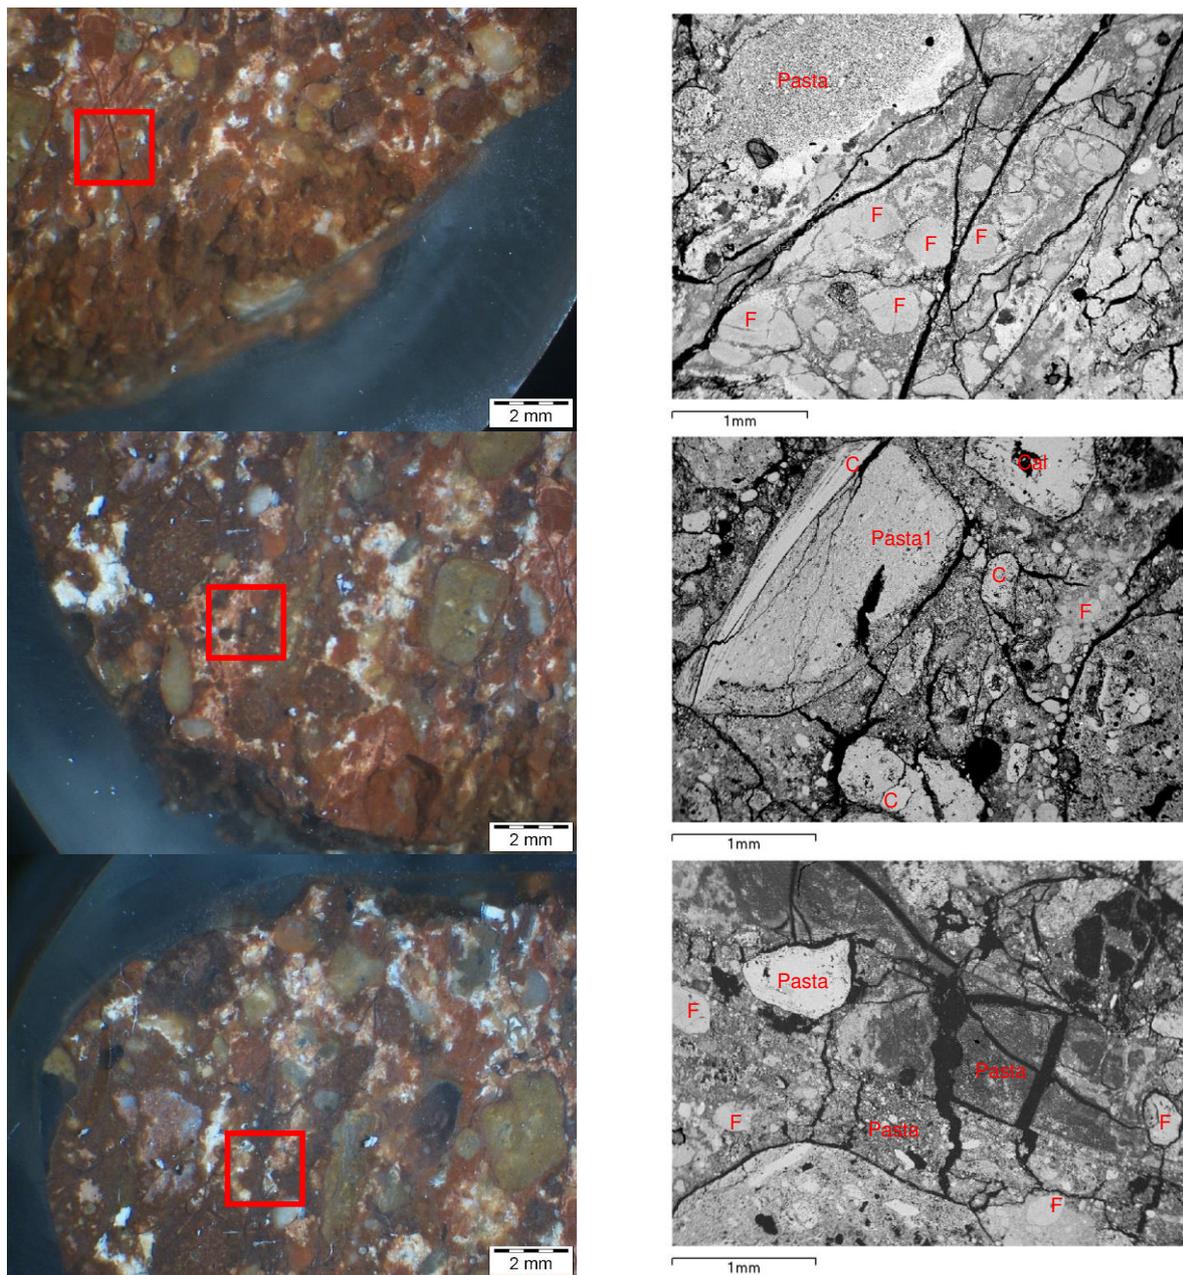
Figura C.35 - Amostra AM11: à esquerda amostras visualizadas à lupa binocular e à direita amostras obtidas ao MEV com a denominação dos agregados obtidos. Nomenclatura C- calcário; F – feldspato.

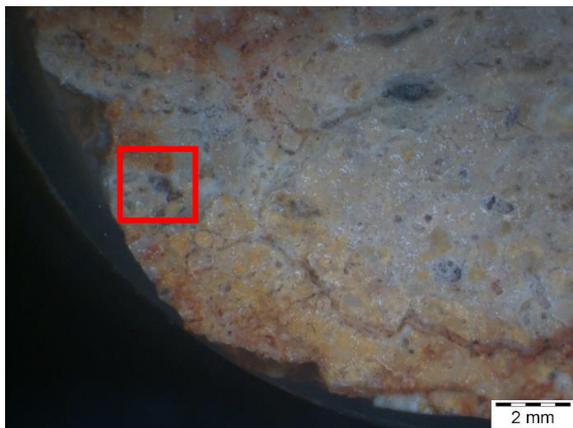
Figura C.36 - Amostra CP2018A: à esquerda amostras visualizadas à lupa binocular e à direita amostras obtidas ao MEV com a denominação dos agregados obtidos por microanálise de raios X. Nomenclatura: S – silicato de cálcio.

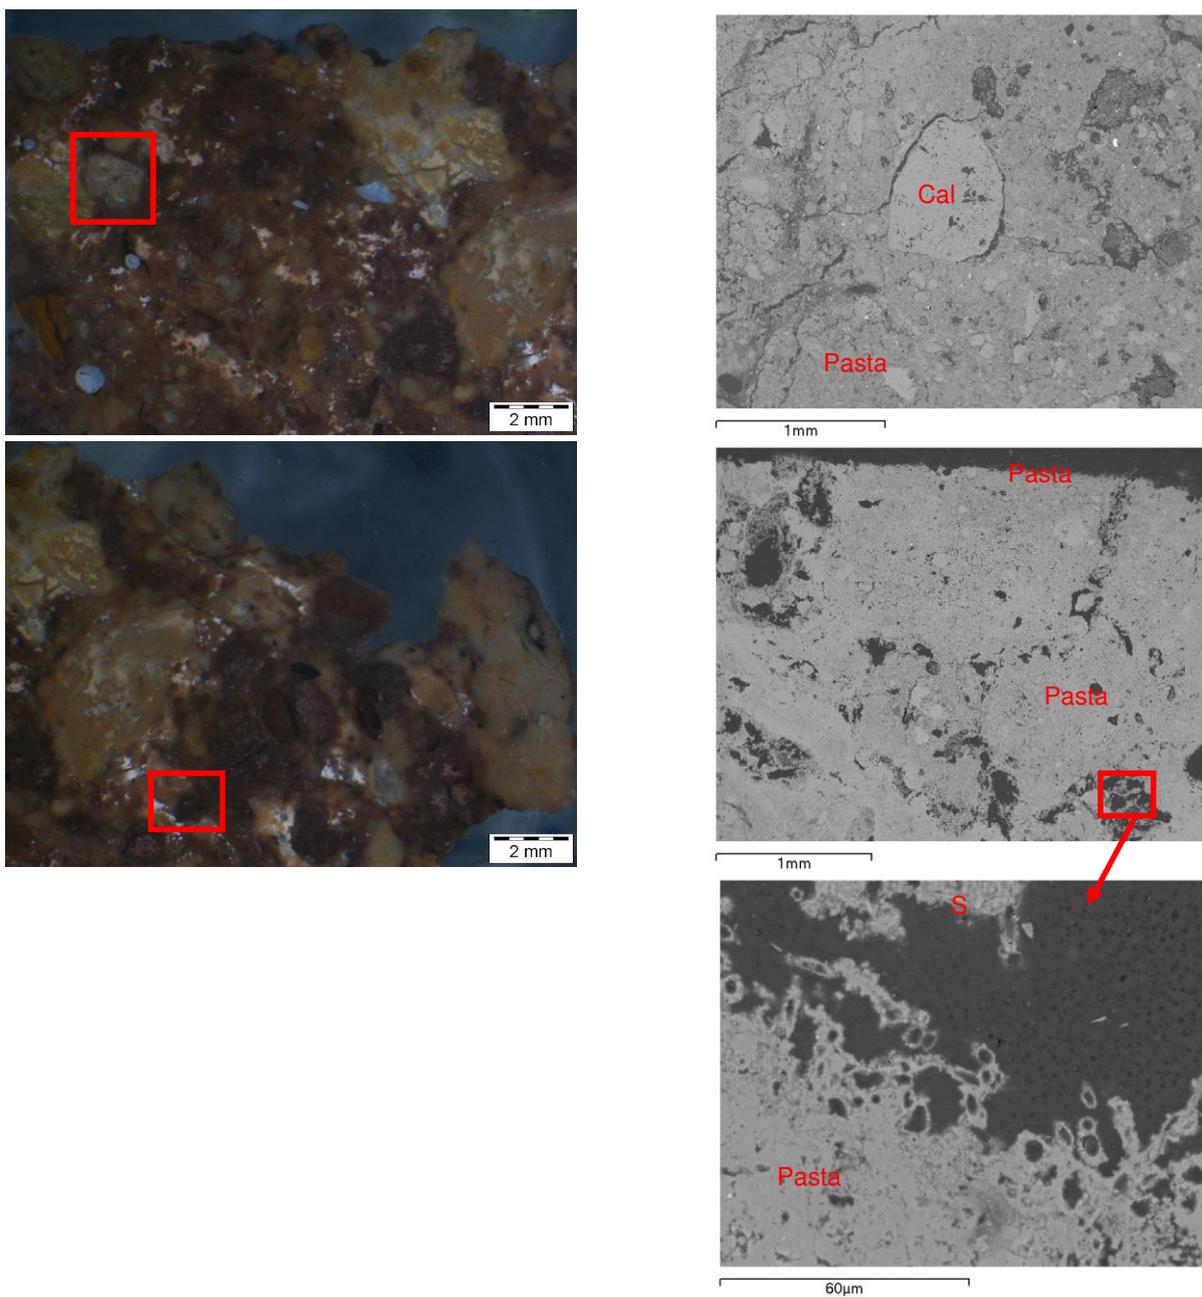
Figura C.37 - Amostra CP2018B: à esquerda amostras visualizadas à lupa binocular e à direita amostras obtidas ao MEV com a denominação dos agregados obtidos por microanálise de raios X. Nomenclatura: S – silicato de cálcio.

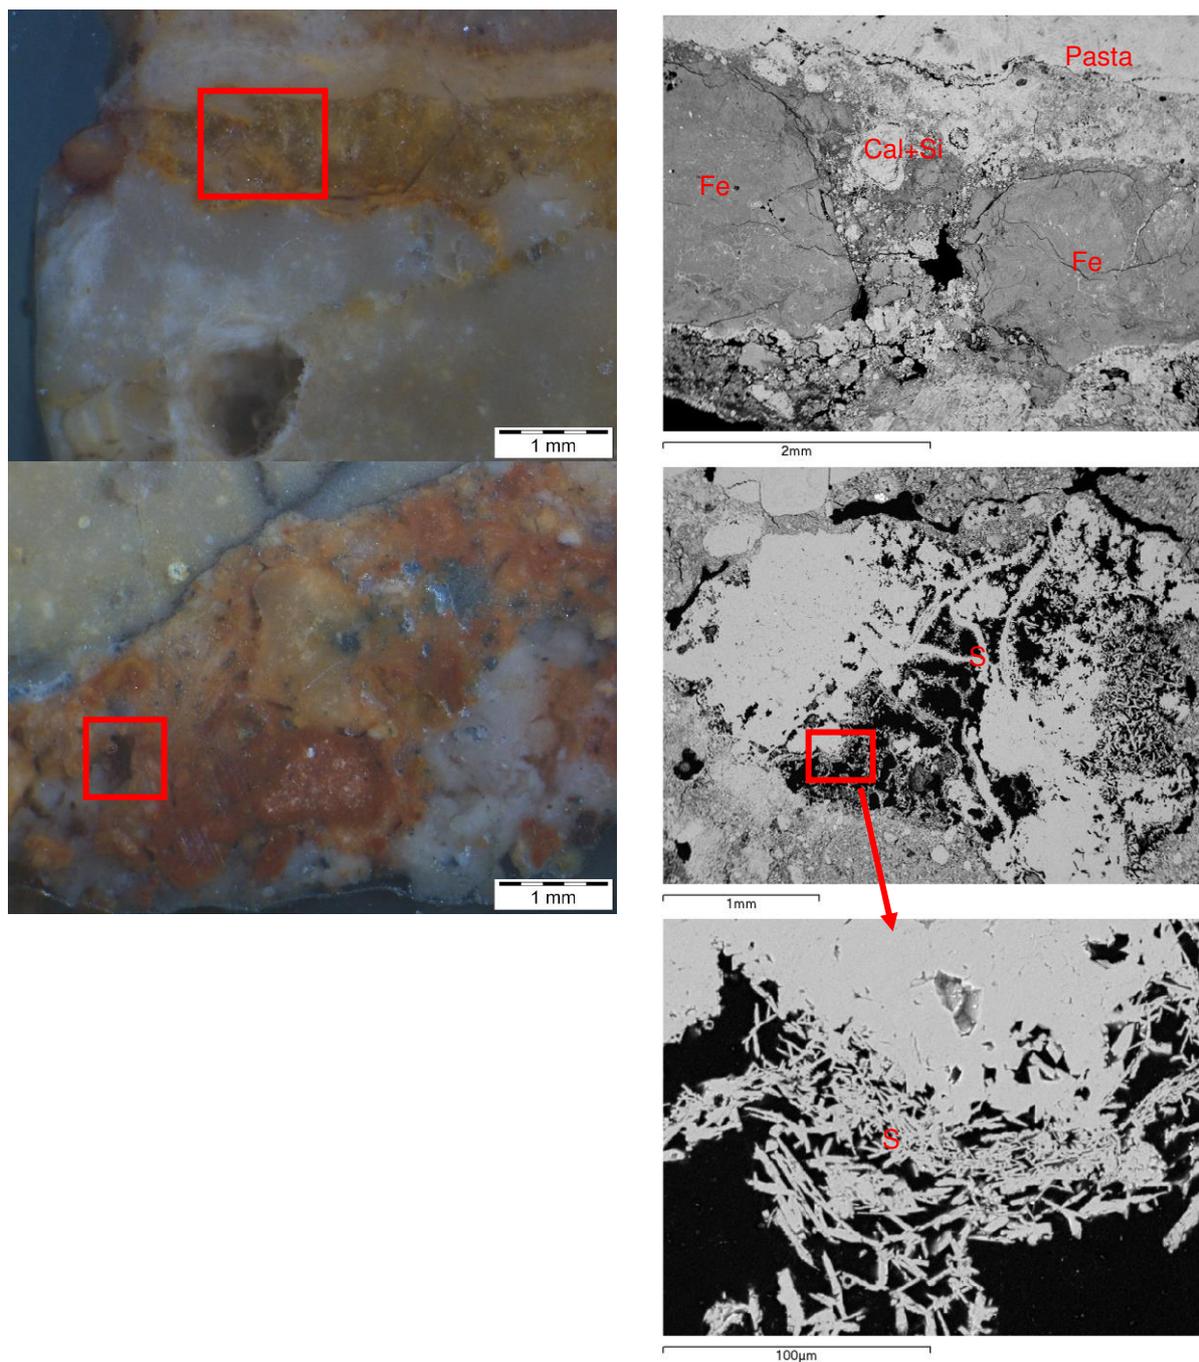
Figura C.39 - Amostra CP2018D: à esquerda amostras visualizadas à lupa binocular e à direita amostras obtidas ao MEV com a denominação dos agregados obtidos por microanálise de raios X. Nomenclatura: Fe – óxido/ hidróxido de ferro; S – silicato de cálcio.

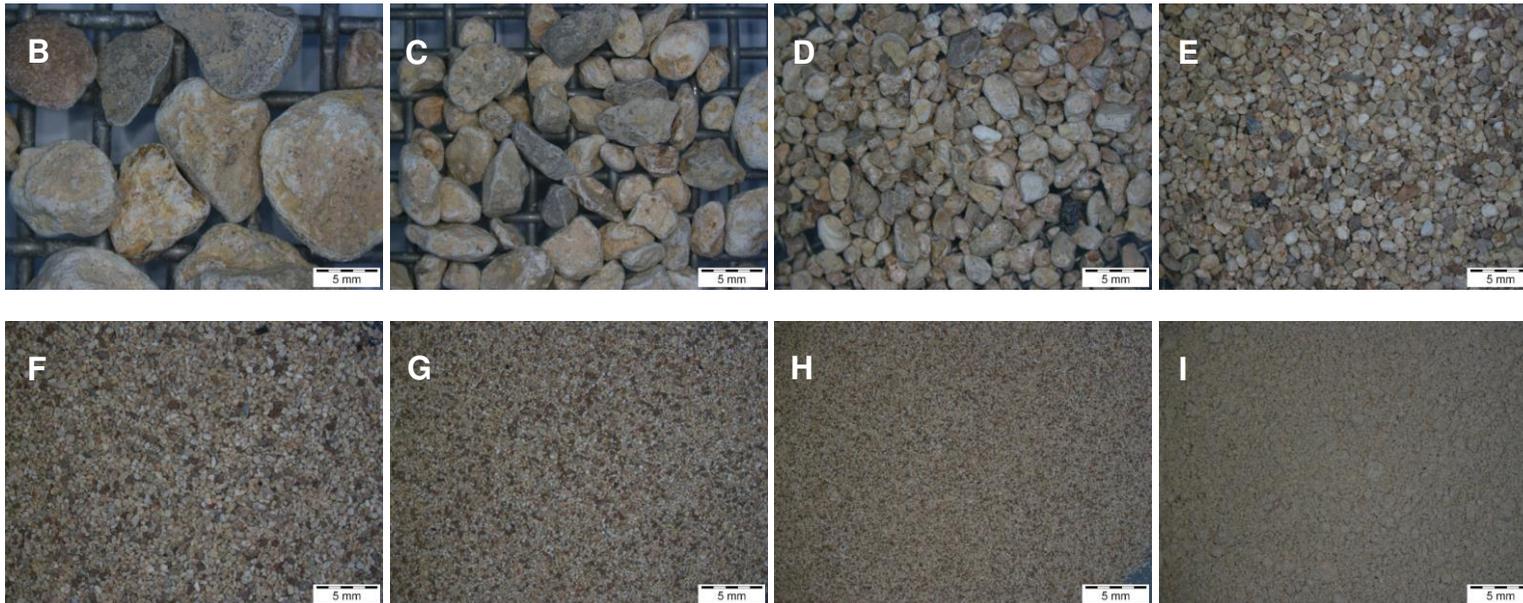
Figura C.40 – Amostra CP2018A: A – curva granulométrica; B – fração 4,75 mm; C – fração 2,36 mm; D – fração 1,18 mm; E – fração 600  $\mu\text{m}$ ; F – fração 300  $\mu\text{m}$ ; G – fração 150  $\mu\text{m}$ ; H – fração 75  $\mu\text{m}$ ; I – fração < 75  $\mu\text{m}$

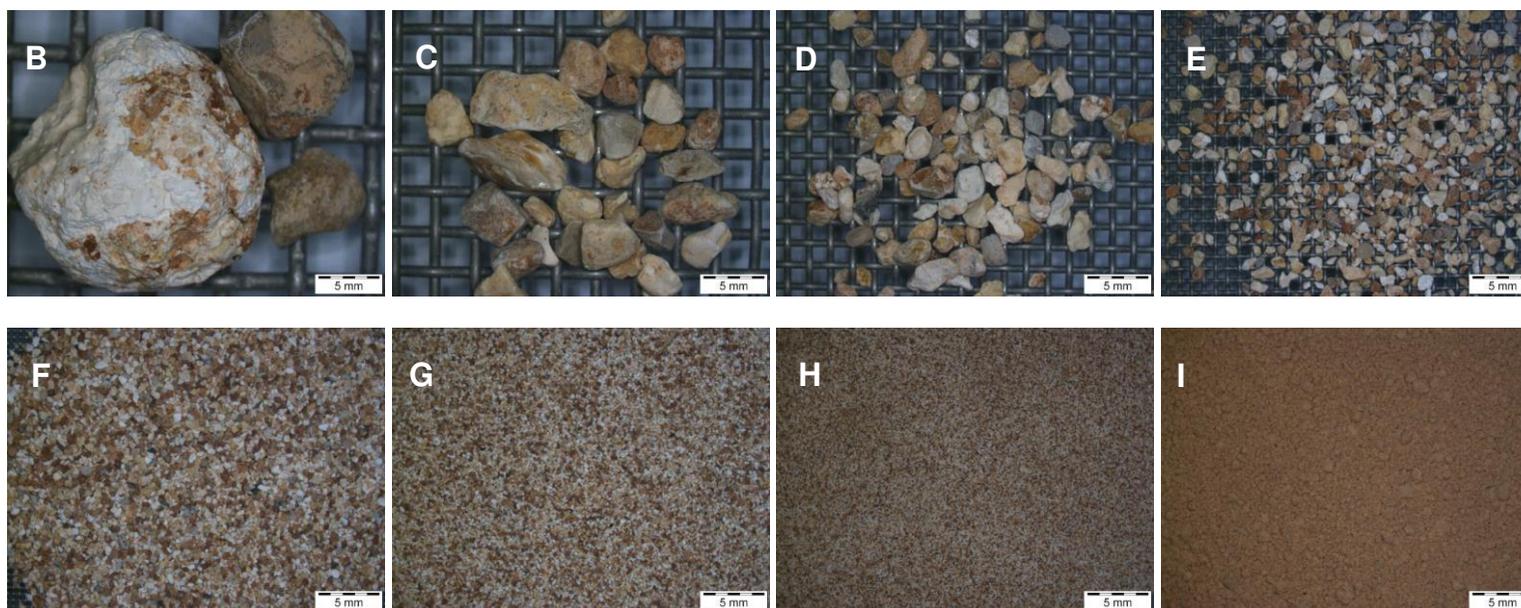
Figura C.41 – Amostra CP2018B: A – curva granulométrica; B – fração 4,75 mm; C – fração 2,36 mm; D – fração 1,18 mm; E – fração 600  $\mu\text{m}$ ; F – fração 300  $\mu\text{m}$ ; G – fração 150  $\mu\text{m}$ ; H – fração 75  $\mu\text{m}$ ; I – fração < 75  $\mu\text{m}$

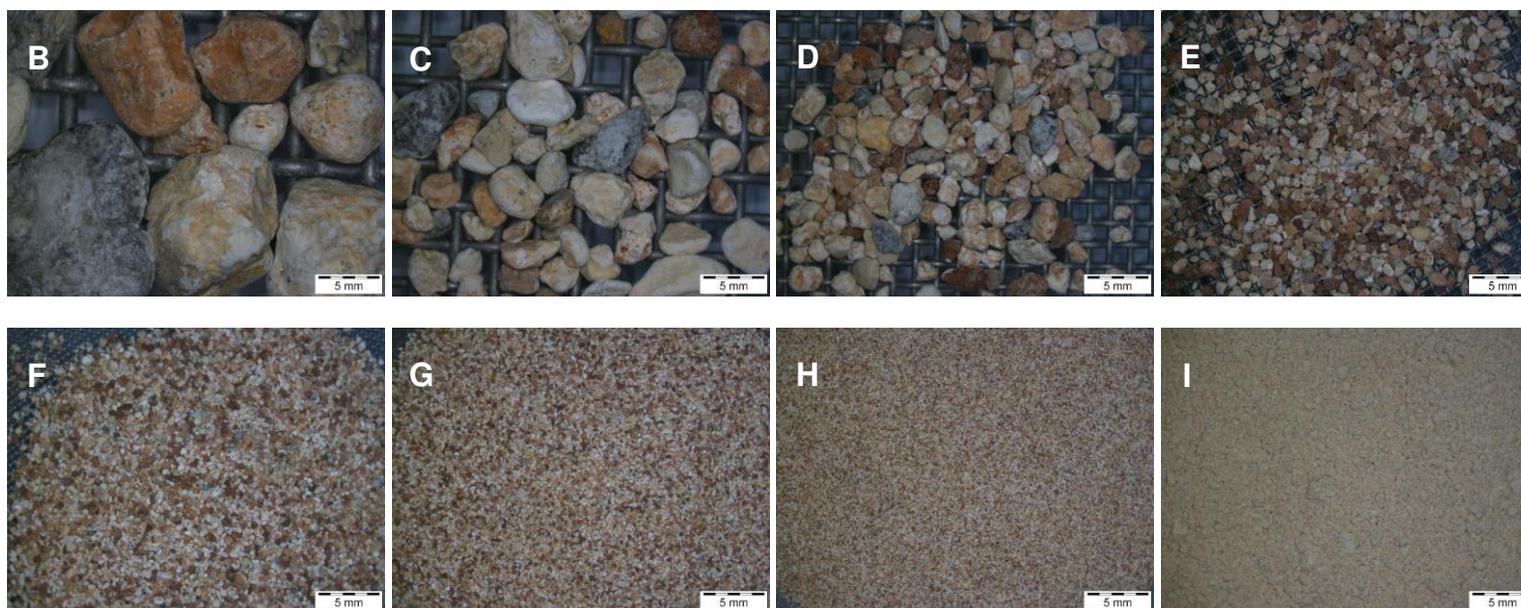
Figura C.42 – Amostra CP2018C: A – curva granulométrica; B – fração 4,75 mm; C – fração 2,36 mm; D – fração 1,18 mm; E – fração 600  $\mu\text{m}$ ; F – fração 300  $\mu\text{m}$ ; G – fração 150  $\mu\text{m}$ ; H – fração 75  $\mu\text{m}$ ; I – r fração < 75  $\mu\text{m}$

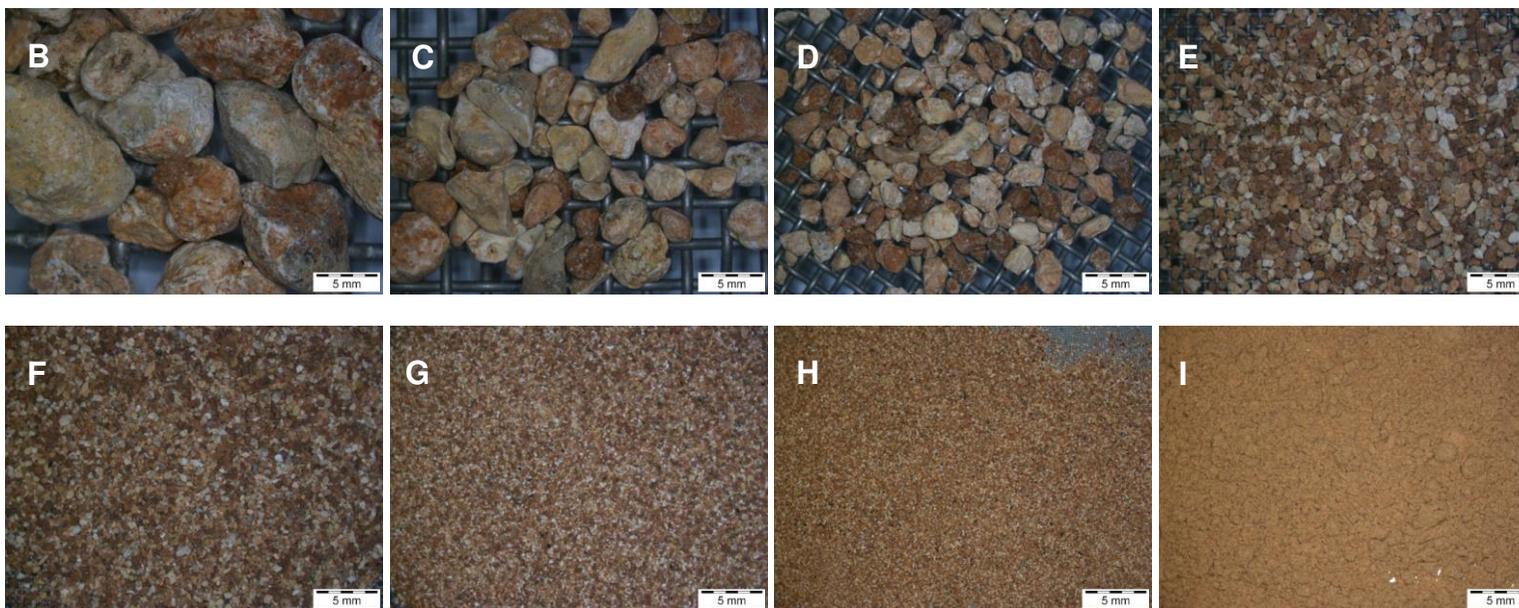
Figura C.43 – Amostra CP2018D: A – curva granulométrica; B – fração 4,75 mm; C – fração 2,36 mm; D – fração 1,18 mm; E – fração 600  $\mu\text{m}$ ; F – fração 300  $\mu\text{m}$ ; G – fração 150  $\mu\text{m}$ ; H – fração 75  $\mu\text{m}$ ; I – fração < 75  $\mu\text{m}$
