O CASTELO DE ALENQUER.

O contributo da arqueologia da arquitectura.

Dissertação de Mestrado em Arqueologia

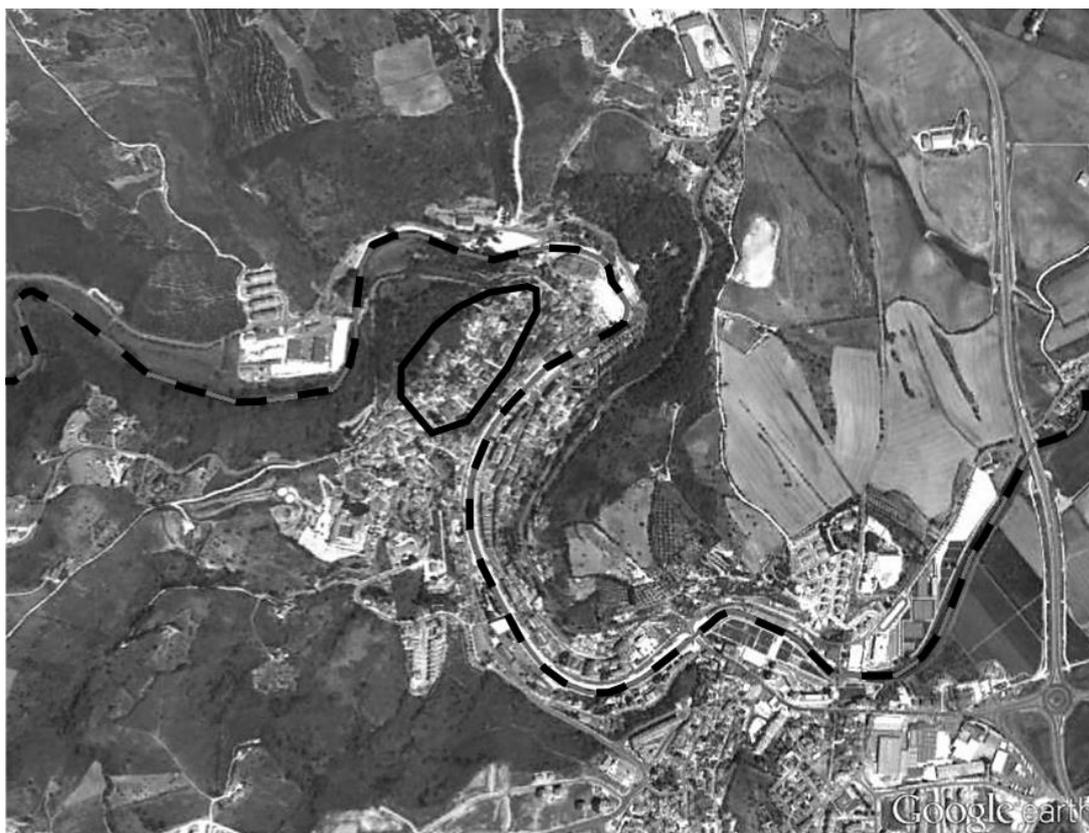
Figura 2 - Localização geográfica de Alenquer, com a representação do possível traçado da muralha (linha a negro) em relação ao rio Alenquer (linha tracejada)

Alenquer localiza-se na margem direita do rio Alenquer. Este rio que termina o seu curso no rio Tejo, une Alenquer a esta importante via de comunicação fluvial, do qual dista cerca de 8km (Ferro, 1996: 15) permitindo a ligação a Santarém e a Lisboa. A proximidade destas vias de comunicação fluviais foram importantes para o estabelecimento humano na zona e para o seu crescimento. Simultaneamente, o rio proporcionou uma linha de defesa natural que circundava quase na totalidade a vila de Alenquer (figura 2).

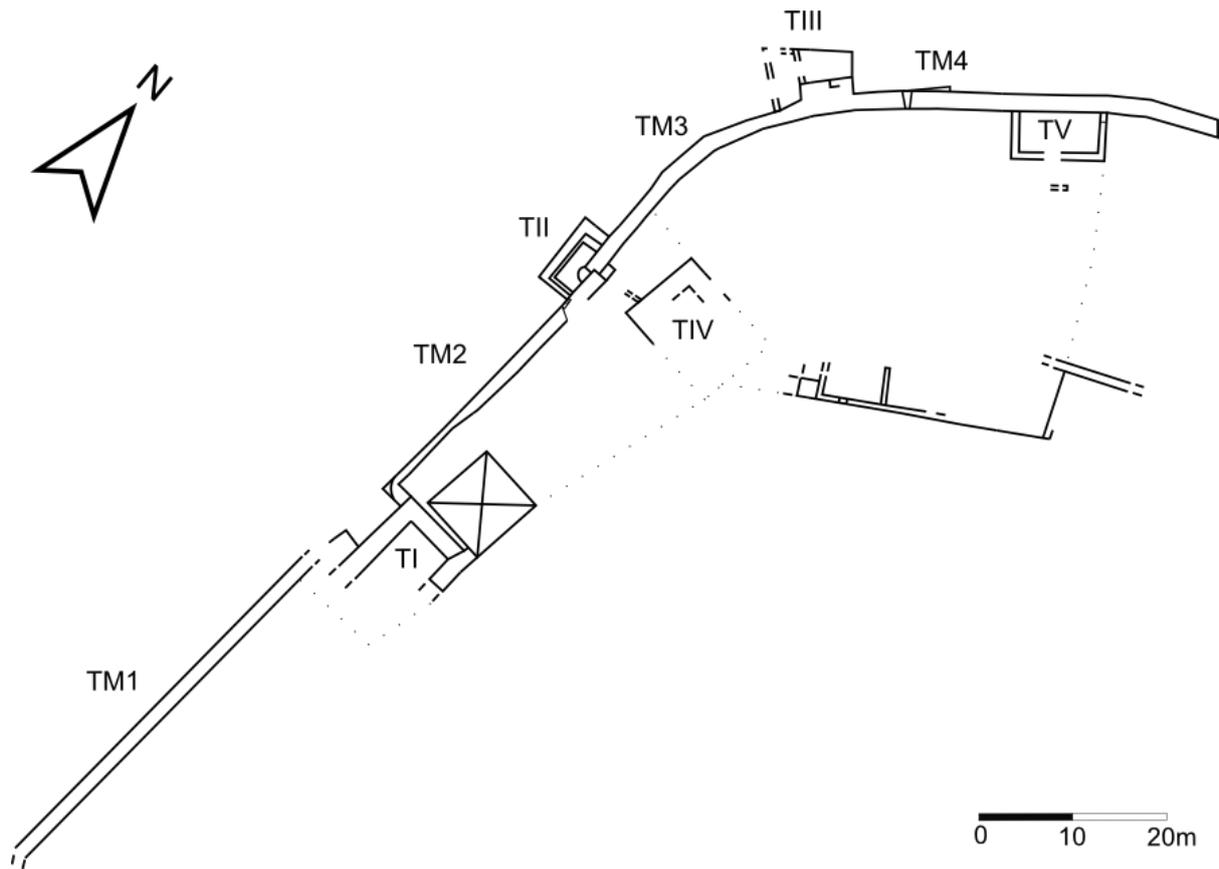
Figura 4 - Planta do castelo de Alenquer.

Para um melhor registo de dados e por forma a organizar o levantamento e a descrição das estruturas, procedeu-se ao registo da planta da zona compreendida como a alcáçova do castelo. Com base neste levantamento, procedeu-se à divisão em áreas que se ilustra na figura 4. Deste modo, e aproveitando a existência de torres que dividem o pano de muralha, definiu-se o troço de muralha como a ligação entre torres. A exceção regista-se nos troços finais em que o troço de muralha termina com o súbito desaparecimento da mesma. De referir que este *terminus* abrupto da muralha funciona como os limites geográficos do presente trabalho. Os vários troços de muralha foram identificados de 1 a 4, seguindo a nomenclatura de TM (Troço de muralha) seguida da respetiva numeração árabe. Assim, é possível identificar o troço de muralha 1 (TM1), o troço de muralha 2 (TM2), o troço de muralha 3 (TM3) e o troço de muralha 4 (TM4).

Quanto as torres, foram numeradas de 1 a 5 mas em numeração romana, seguindo a nomenclatura T (Torre) e do respetivo número. Identificando-se como torre I (TI), torre II (TII), torre III (TIII), torre IV (TIV) e torre V (TV).

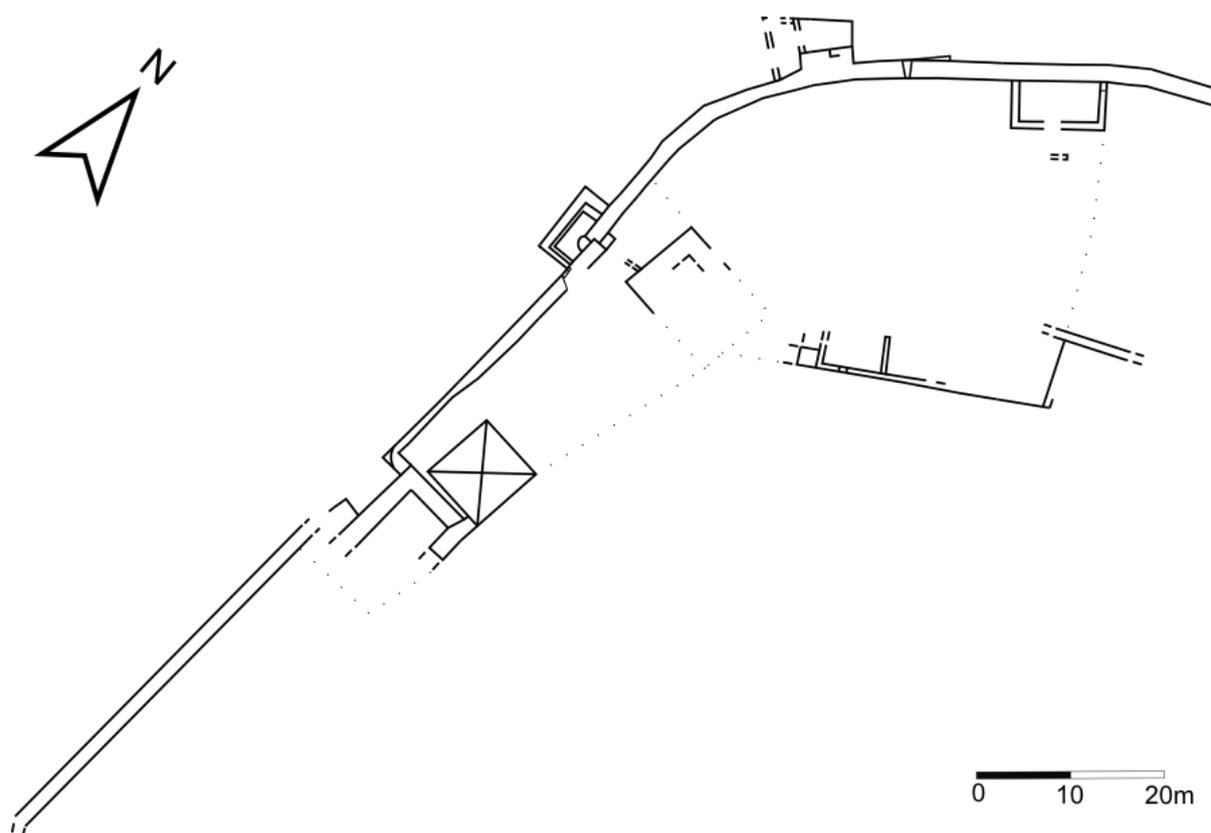
Figura 8 – Planta do castelo de Alenquer.

A alcáçova de Alenquer implanta-se no alto de uma colina que atinge os 108 metros máximos de altitude. Este espaço aproveita uma colina com boa visibilidade e parcialmente rodeada por uma linha de água que proporciona uma linha de defesa natural (figura 2). Nos lados Norte e Oeste, as encostas muito inclinadas, proporcionam boas condições naturais de defesa. Aproveitando a morfologia da colina, a alcáçova adotou uma planta de forma poligonal que se divide em dois patamares tendencialmente retangulares. A Sul encontra-se o patamar superior, mais elevado e que aproveita a zona mais alta desta colina. A Norte, o patamar inferior, mais a baixo, dispõem de uma área mais ampla (figura 8).

O patamar superior é constituído por três torres (torre I, torre II e torre IV) e por três troços de muralha (o arranque do torço de muralha 1 que sai desta área em direção a Sul, o

troço de muralha 2 e o troço de muralha 3 que se divide por este patamar e o inferior). Todas as torres encontram-se bastante degradadas à semelhança do que acontece com os troços de muralha, mas que não impediu de traçar a planta desta área bem como o estudo dos paramentos. Destaca-se ainda a identificação de um vão no troço de muralha 2, junto à torre II, que poderá ser considerado a porta da traição. Nos restantes troços de muralha não foi identificado qualquer abertura intencional, bem como nas torres, o que se explica nestas últimas pelo elevado grau de ruína em que se encontram.

O patamar inferior é constituído por duas torres (torre III e torre V) e por dois troços de muralha (o troço de muralha 3 que se divide por este patamar e o superior e o troço de muralha 4). Como acontece no patamar superior, as torres e os troços de muralha encontram-se bastante degradados, sem impedir de traçar a planta desta área bem como o estudo dos paramentos. Destaca-se ainda a identificação de três vãos. Um no troço de muralha 4 que poderá ser considerado uma seteira e dois na torre V, uma porta e uma janela.

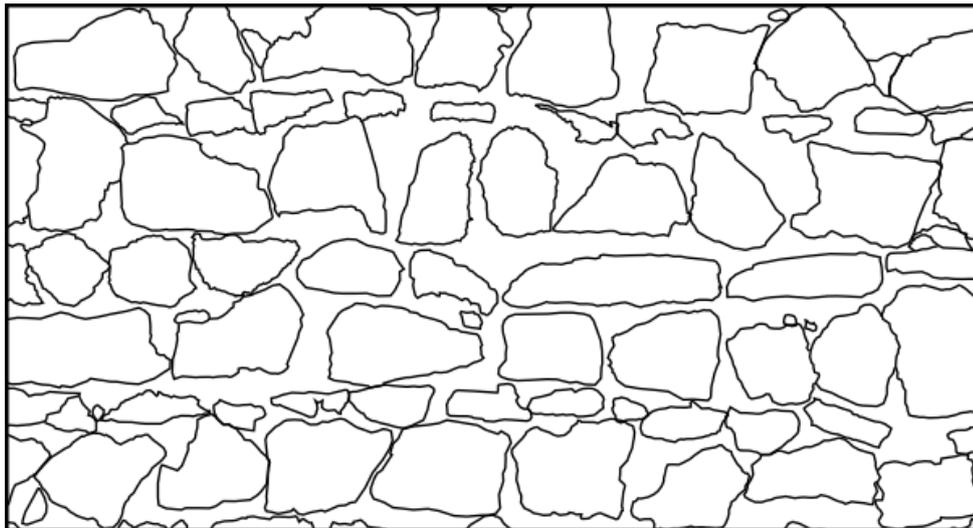
Figura 10 – Modo construtivo do troço de muralha 1

O troço de muralha 1 caracteriza-se pela sua homogeneidade construtiva. Este troço apresenta um modo construtivo regular, alinhado em todo o seu comprimento. Trata-se de uma alvenaria de pedras aparelhadas que se dispõem em fiadas organizadas de blocos de pedra de tamanho médio, alternadas por fiadas de pedra de tamanho pequeno (figura 10) u.e.m. [103], u.e.m. [116], u.e.m. [121] e u.e.m. [125]. Embora esta construção apresente as características de uma alvenaria (TEIXEIRA, 1985: 23-24), a forma como se encontra organizada, pode ser enquadrável num aparelho pseudo-isódomo (1985: 24).

O principal elemento construtivo utilizado neste paramento é a pedra, na sua maioria pertencente aos calcários da região, sendo utilizados dois tamanhos diferentes. Para as fiadas de blocos de pedra, foram utilizados blocos de tamanho médio, normalmente angulosos mas surgindo alguns arredondados, sendo nos dois casos tendencialmente retangulares, dispostos horizontalmente. Destaca-se ainda a presença de algumas pedras semelhantes às existentes nas fiadas de pedra pequena, mas dispostas na vertical. Nas fiadas de pedra pequena, as pedras são na sua maioria estreitas, angulosas, de formato, na sua maioria, retangular ou quadrangular. Os blocos e pedras utilizados para a construção do paramento não mostram indícios de terem sido alvo de acabamentos na superfície, embora a parede tenha sido coberta por uma camada de revestimento, reboco. Foram detetados alguns vestígios desta unidade estratigráfica de revestimento u.e.m. [104], u.e.m. [117] e u.e.m. [126], por todo o paramento, embora tenha sido identificada em maior percentagem na área superior da muralha, com destaque na zona entre os 7 m. e os 17 m. de altura.

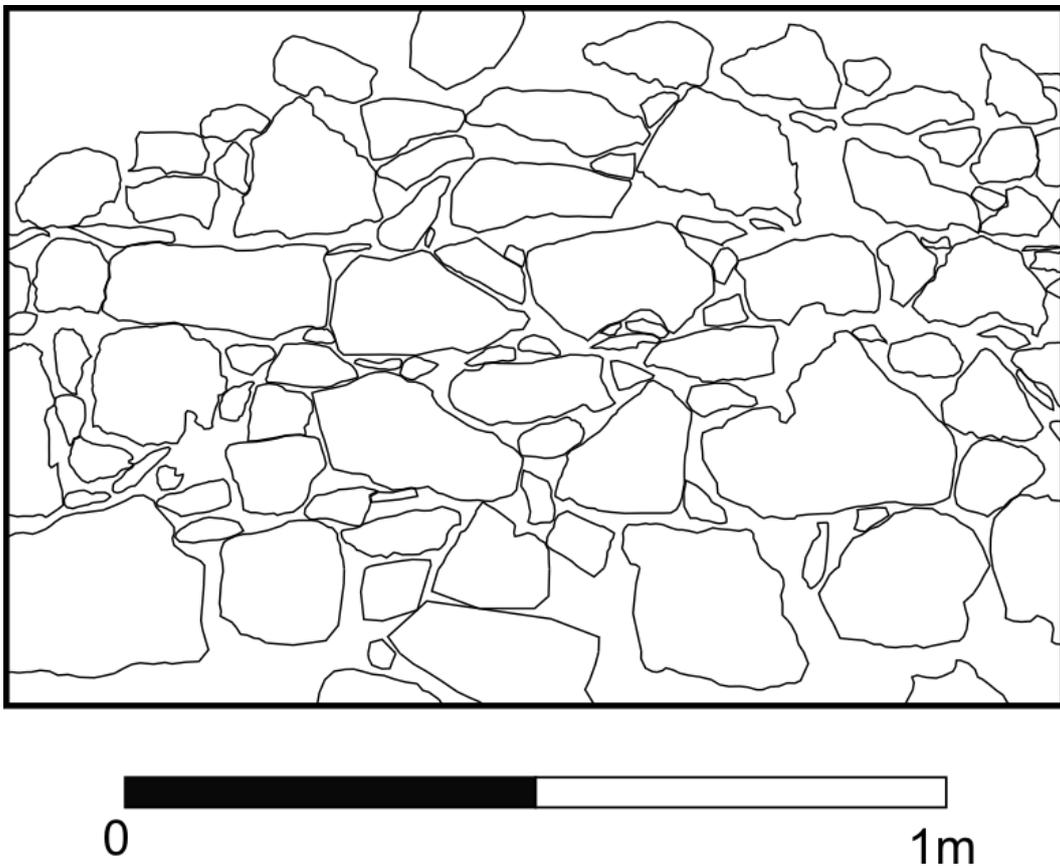
Figura 14 – Modo construtivo do troço de muralha 2, u.c. [35], fase B.

A fase B é semelhante à fase A, embora diferindo na ausência de silhares rústicos, sendo que apenas utiliza três tamanhos diferentes de pedra, blocos de pedra de grande e média dimensão e pedras pequenas, que se dispõem irregularmente e sem uma organização visível., na sua maioria pertencente aos calcários da região (figura 14). O aparelho é constituído por blocos de tamanho grande e pequeno, normalmente angulosos mas surgindo alguns arredondados, sendo nos dois casos tendencialmente retangulares, dispostos horizontalmente, que se travam entre si pela maneira como estão dispostos. Entre estes blocos, numa intenção de preencher todos os espaços existentes, foram colocadas pedras de tamanho muito pequeno, alongadas mas estreitas e de formato retangular, e fragmentos de telha.

O ligante utilizado para a união dos blocos e pedras, foi a argila de cor castanho-escuro. Este ligante de fácil utilização e disponível na zona tem a desvantagem de não ser muito forte e de fácil desagregação se não houver uma permanente manutenção. A observação direta deste ligante de cor castanha escura permitiu identificar alguns dos seus elementos não plásticos, grânulos pétreos e alguns fragmentos de cerâmica, possivelmente telha.

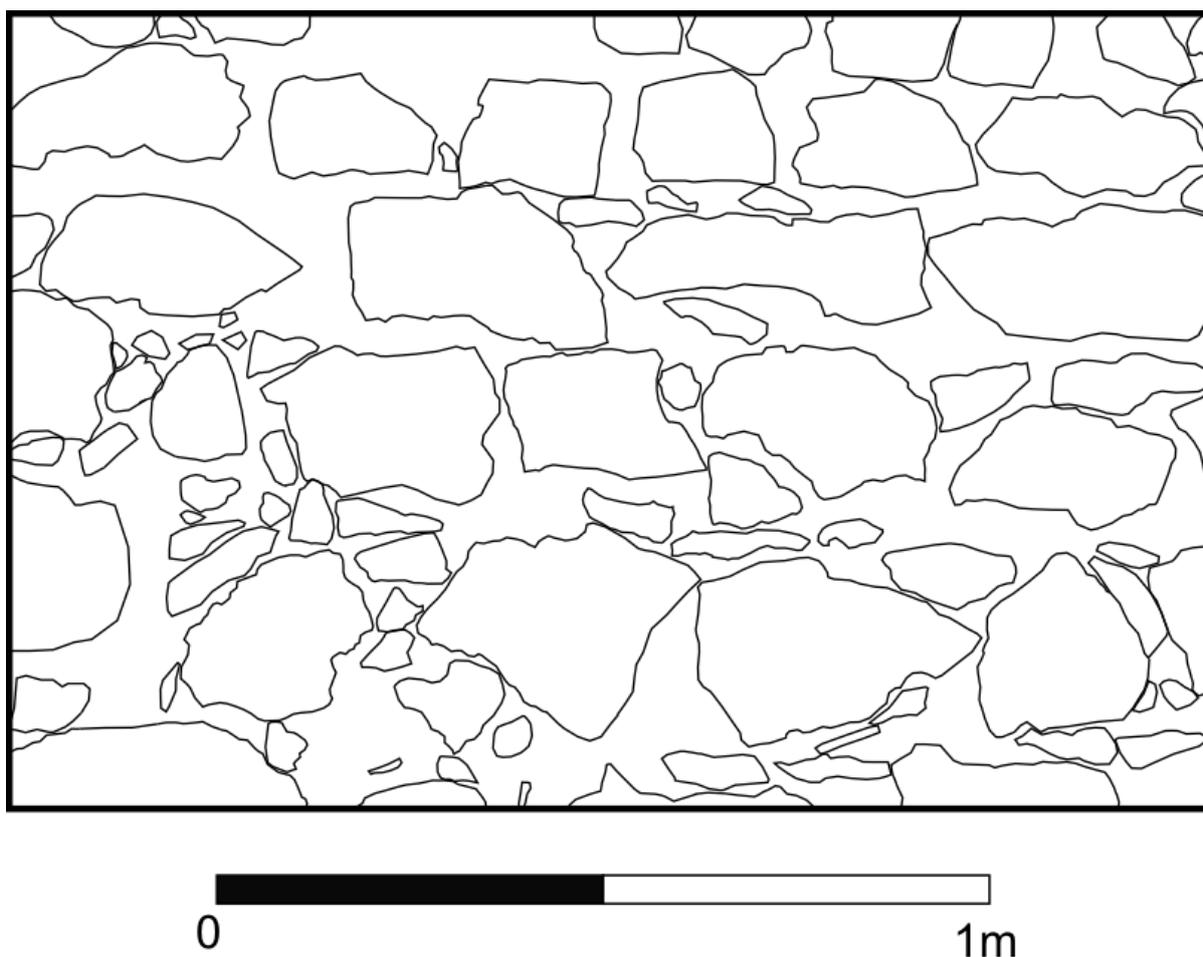
Figura 19 – Modo construtivo da torre II, u.c. [43].

O modo construtivo identificado nas três faces da torre I u.e.m. [401], u.e.m. [405] e u.e.m. [410] são equivalentes, caracterizam-se por terem um modo construtivo regular e alinhado em todo o seu comprimento. Trata-se de uma alvenaria de pedras aparelhadas que se dispõem em fiadas organizadas de blocos de pedra de tamanho médio, com pedras de tamanho pequeno a colmatar espaços e a nivelar as fiadas, e com a presença de fragmentos de cerâmica, que corresponde a telha (figura 19).

O principal elemento construtivo utilizado nesta alvenaria é a pedra, na sua maioria pertencente aos calcários da região, sendo utilizados dois tamanhos diferentes. As fiadas são constituídas por blocos de pedra de tamanho médio ou grande, alongados, normalmente angulosos mas surgindo alguns arredondados, sendo nos dois casos tendencialmente retangulares, dispostos horizontalmente. Entre estes blocos, numa intenção de preencher espaços e de nivelar a fiada de forma a colocar a seguinte, são utilizadas pedras de tamanho pequeno de várias formas, que podem ser desde arredondadas ou de forma quadrangular, até pedras alongadas mas estreitas de formato retangular. Os blocos e pedras utilizados para a construção do paramento não mostram indícios de terem sido alvo de acabamentos na superfície, tendo a parede sido coberta por uma camada de revestimento, reboco. Foram detetados alguns vestígios desta unidade estratigráfica de revestimento u.e.m. [403], u.e.m. [406] e u.e.m. [411].

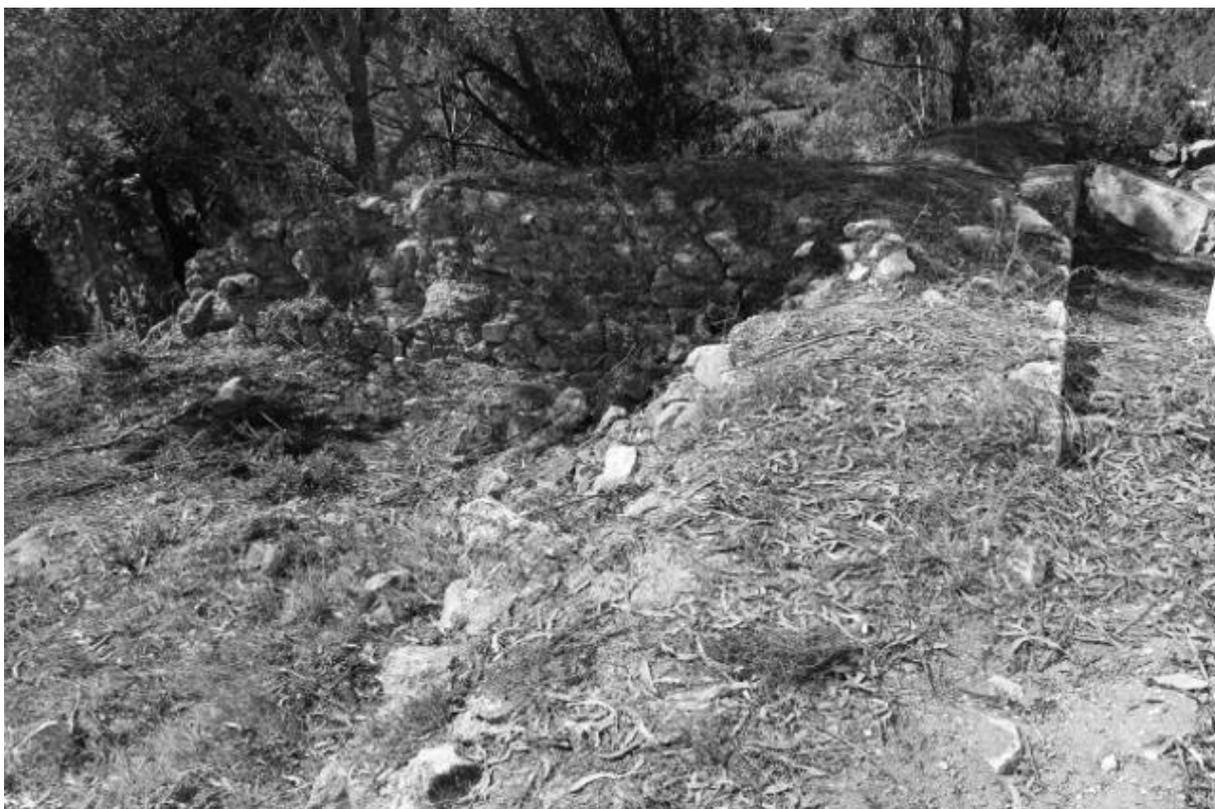
Figura 51 – Vista de Este, da situação da torre I.

A torre encontra-se muito degradada (anexo II, figura 51), o qual se traduz em apenas um paramento em condições para de ser analisado, u.e.m. [201]. Trata-se da face exterior Oeste da torre I. As outras faces não permitiram a análise do alçado por já não existirem vestígios, como é o caso da face Sul; por apenas se encontrarem vestígios superficiais, no caso da face Norte u.e.m. [205]; ou por estar coberta por uma estrutura recente, identificável como do século XX, no caso da face Este, u.e.m. [207]. A estrutura, u.e.m. [211] trata-se de uma estação elevatória de água que fornecia a vila (anexo II, figura 79).

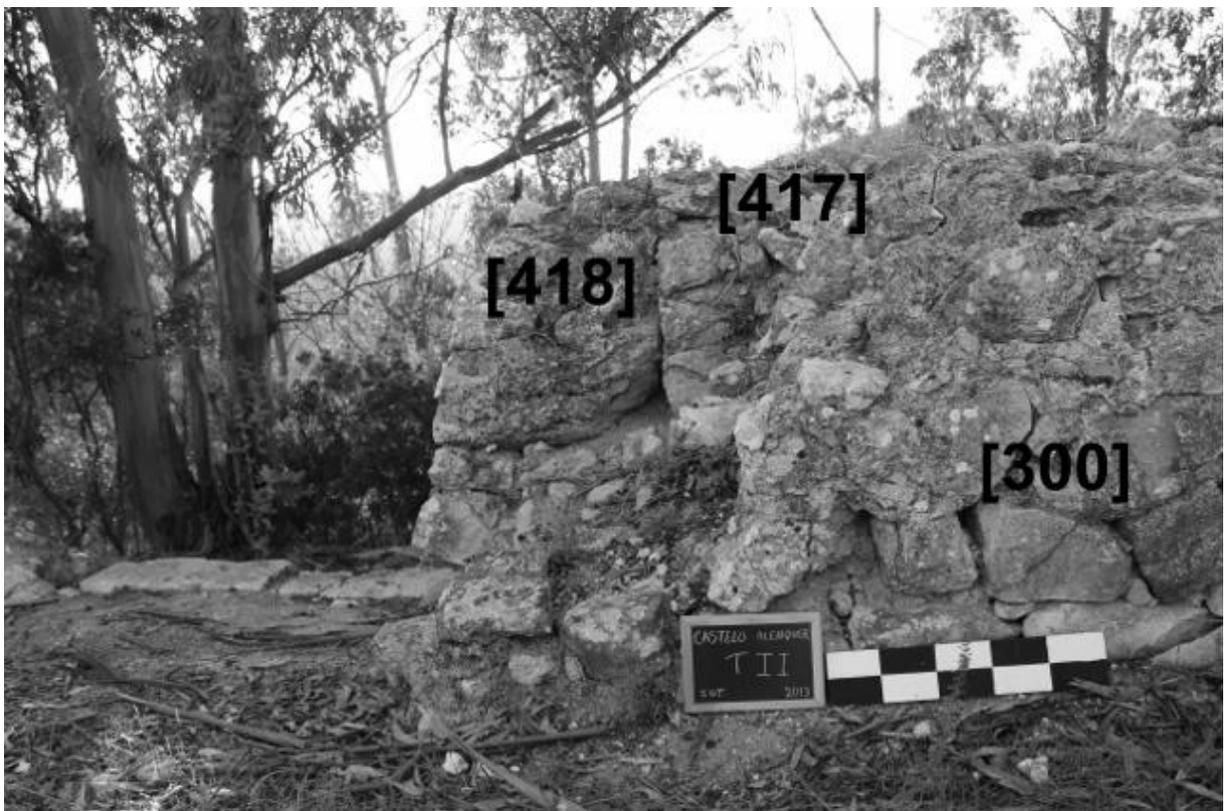
Figura 54 – Pormenor do adossamento da TII com o TM2

Outro dado interessante sobre esta estrutura é que a sua construção afeta diretamente um vão existente no troço de muralha 2, considerado uma porta. Este vão, é obstruído em cerca de um terço, devido à construção do alambor (anexo II, figura 54).

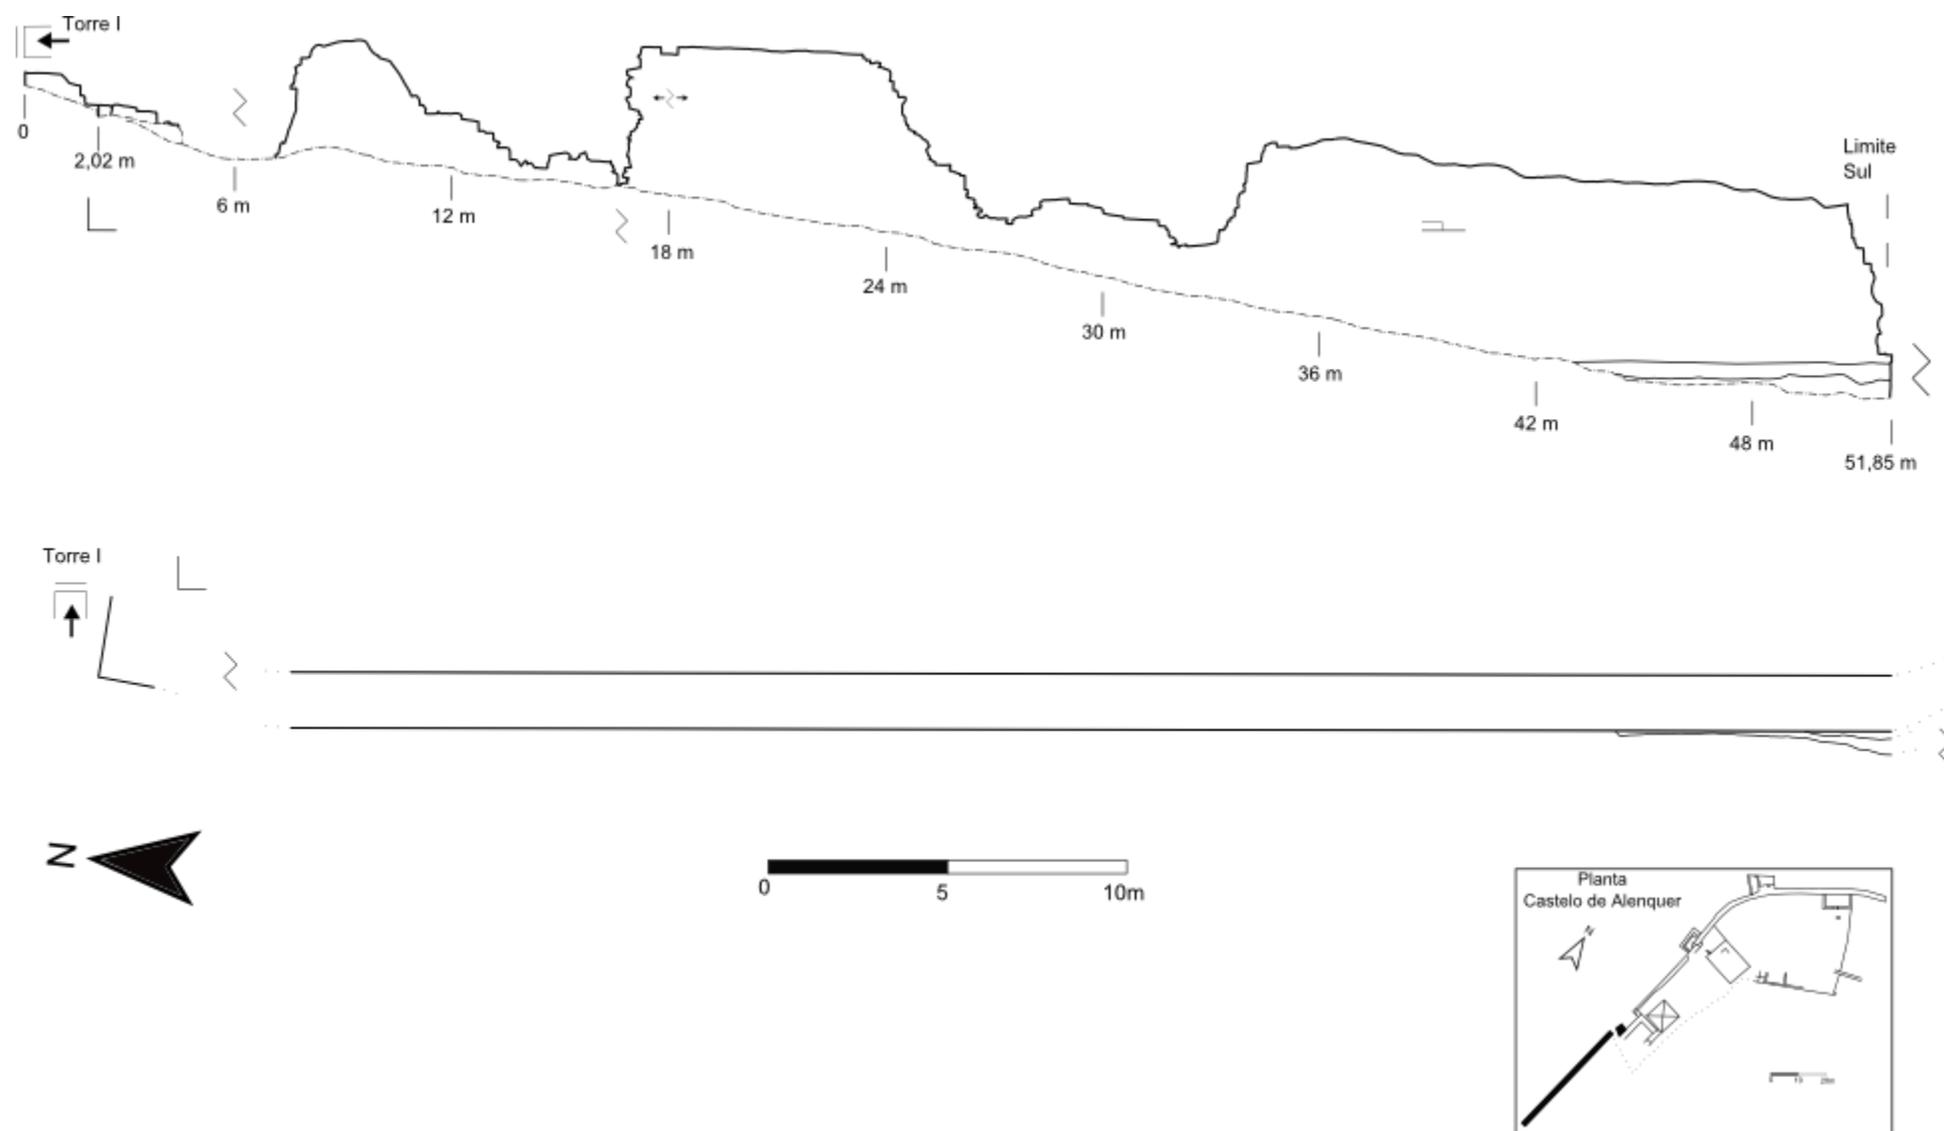
Figura 2 – Alçado exterior e planta do troço de muralha 1

No que respeita às suas dimensões, possui 51,85 m. de comprimento e apresenta-se quase em linha reta. A maior parte da sua extensão, 49,83 m. está orientada para Oeste, sendo que apenas uma pequena parte, 2,02 m. estão orientados para Norte devido à inflexão de 90° que a muralha faz para Este, de forma a adossar à torre I. Não foi possível aferir a espessura da muralha com exatidão devido ao elevado grau de degradação em especial na face interior, mas foi possível determinar que a sua espessura rondaria os 1,65

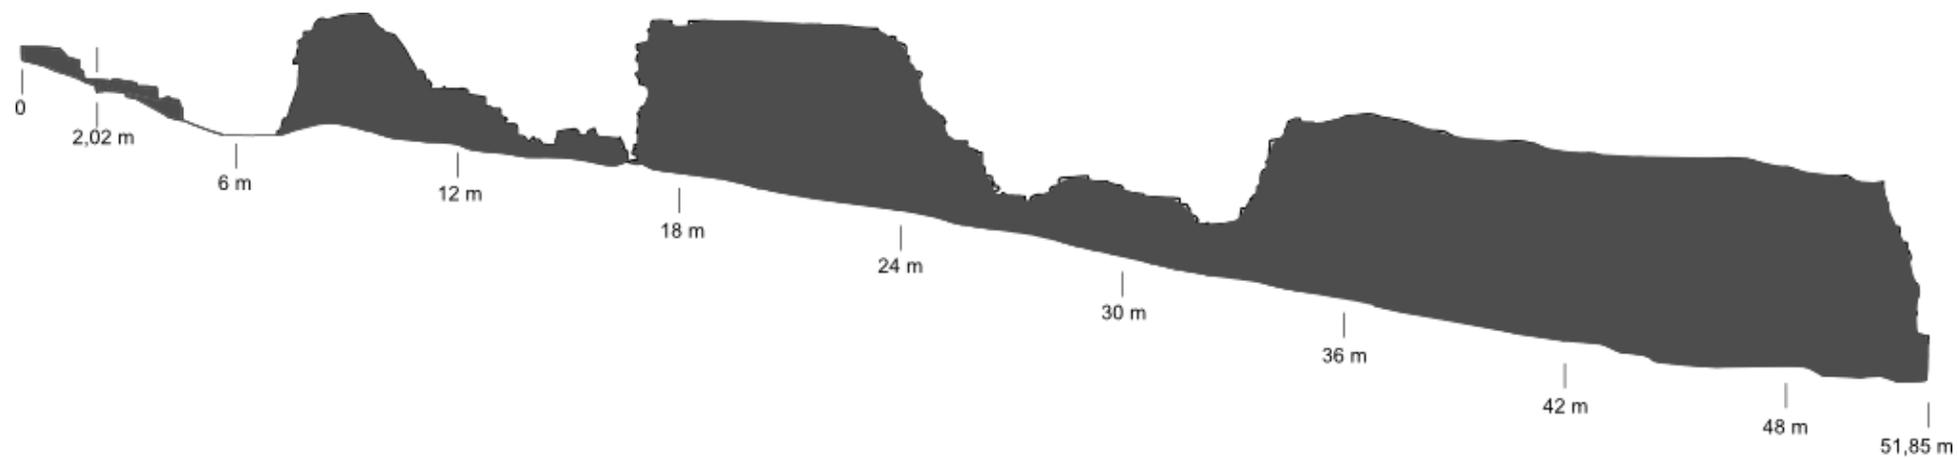
Figura 3 – Alçado exterior do troço de muralha 1 com a representação das fases.

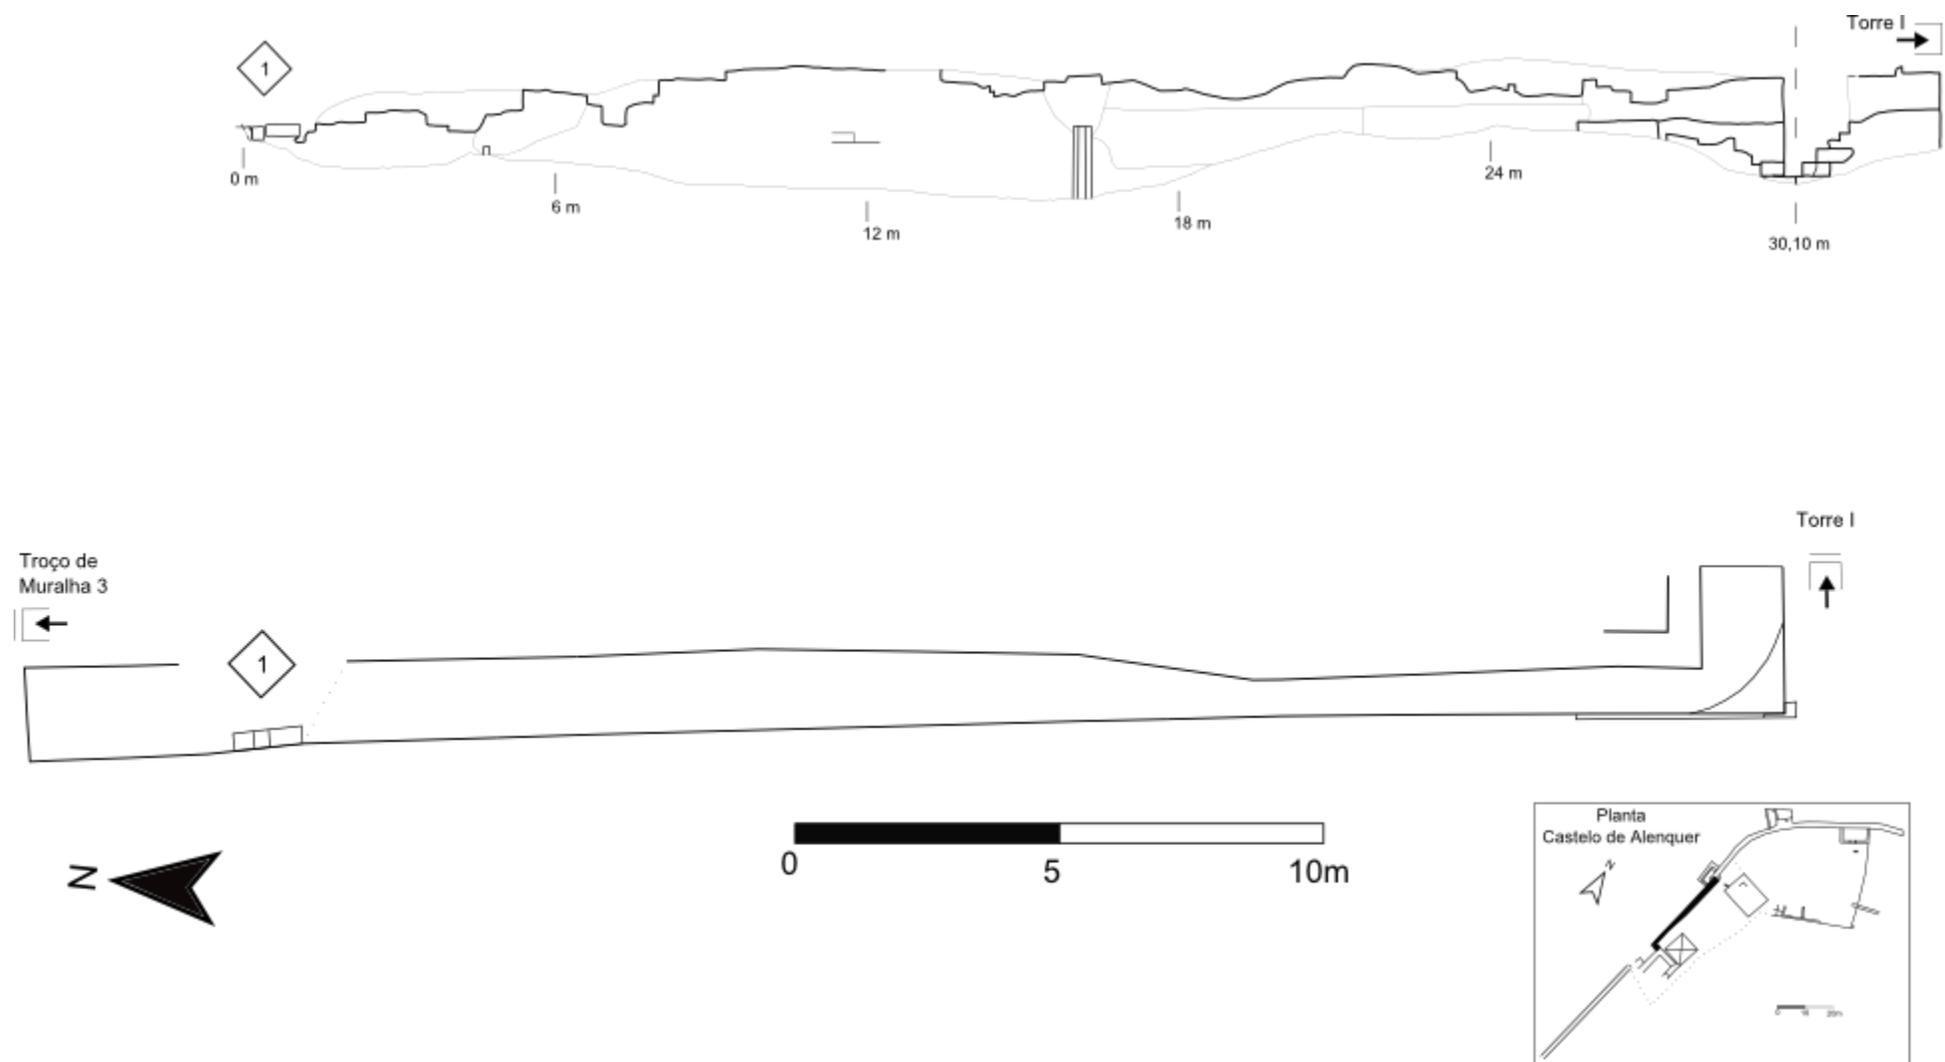
Figura 4 – Alçado exterior e planta do troço de muralha 2

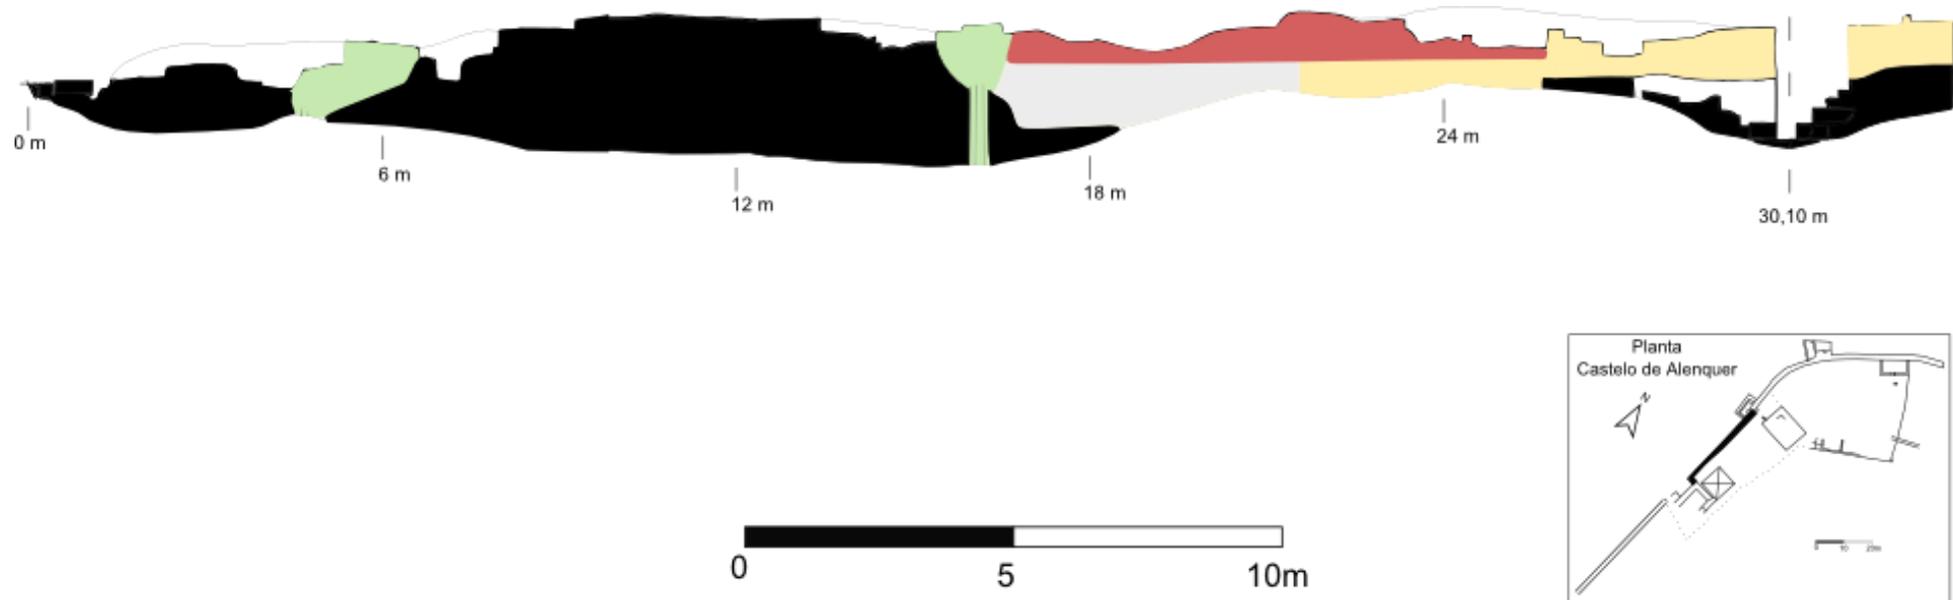
Figura 5 – Alçado exterior do troço de muralha 2 com a representação das fases.

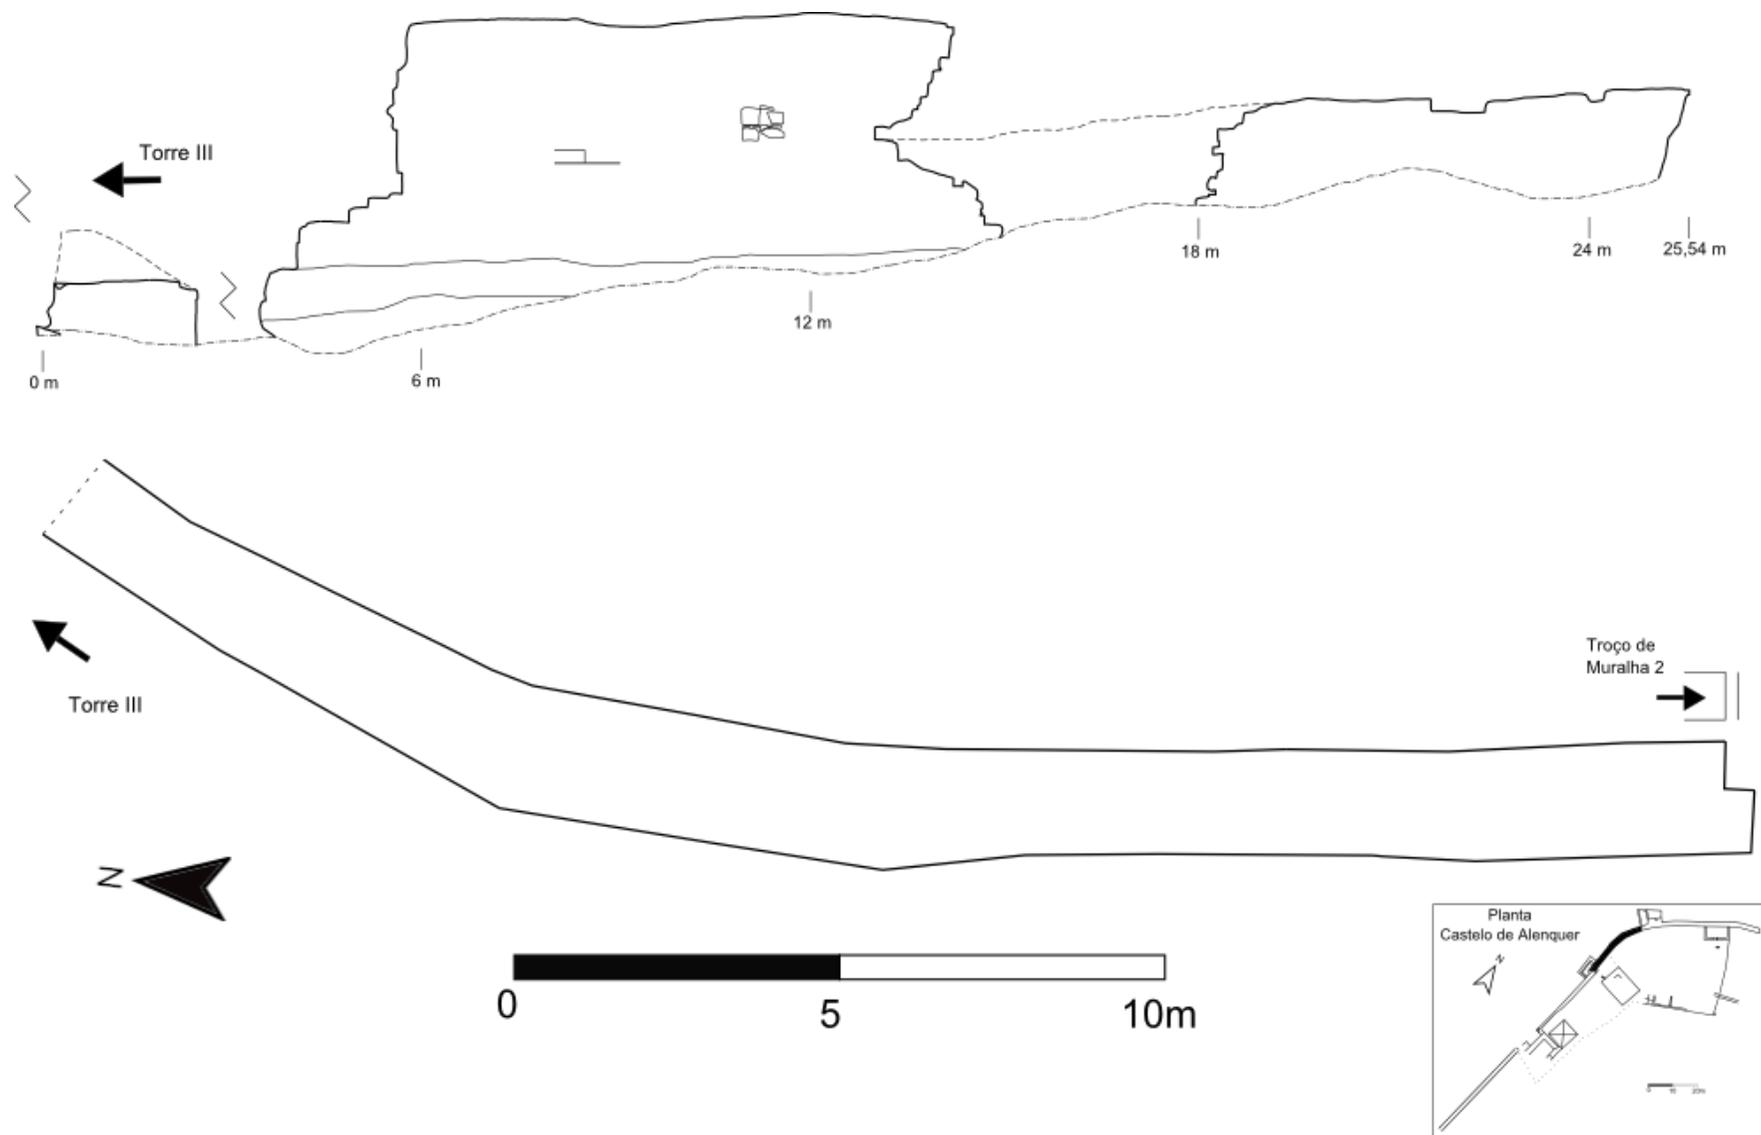
Figura 6 – Alçado exterior e planta do troço de muralha 3

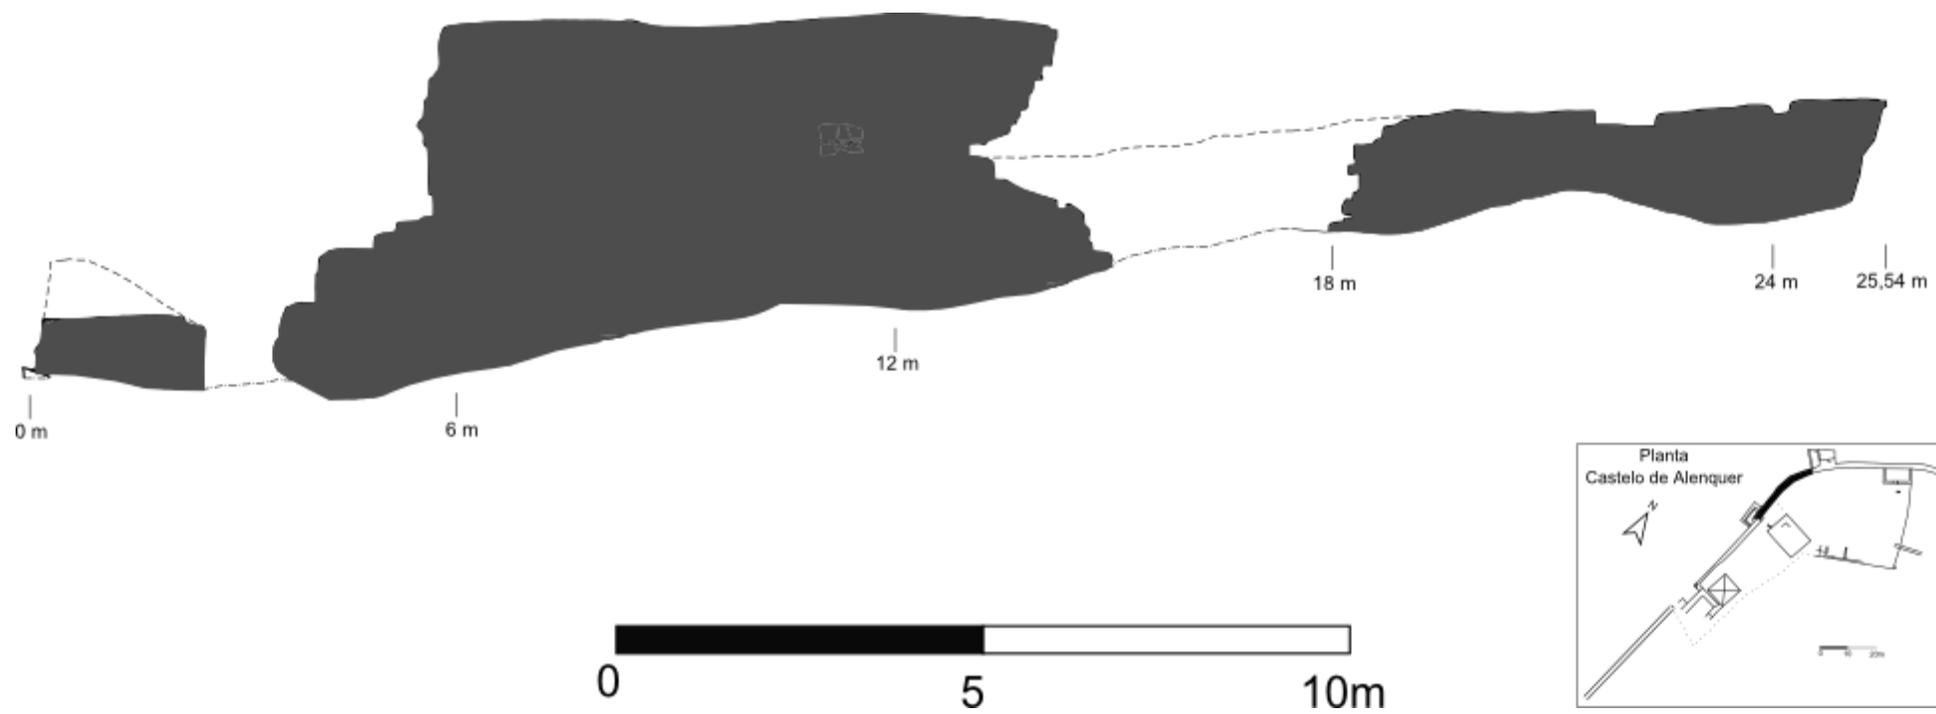
Figura 7 – Alçado exterior do troço de muralha 3 com a representação das fases.

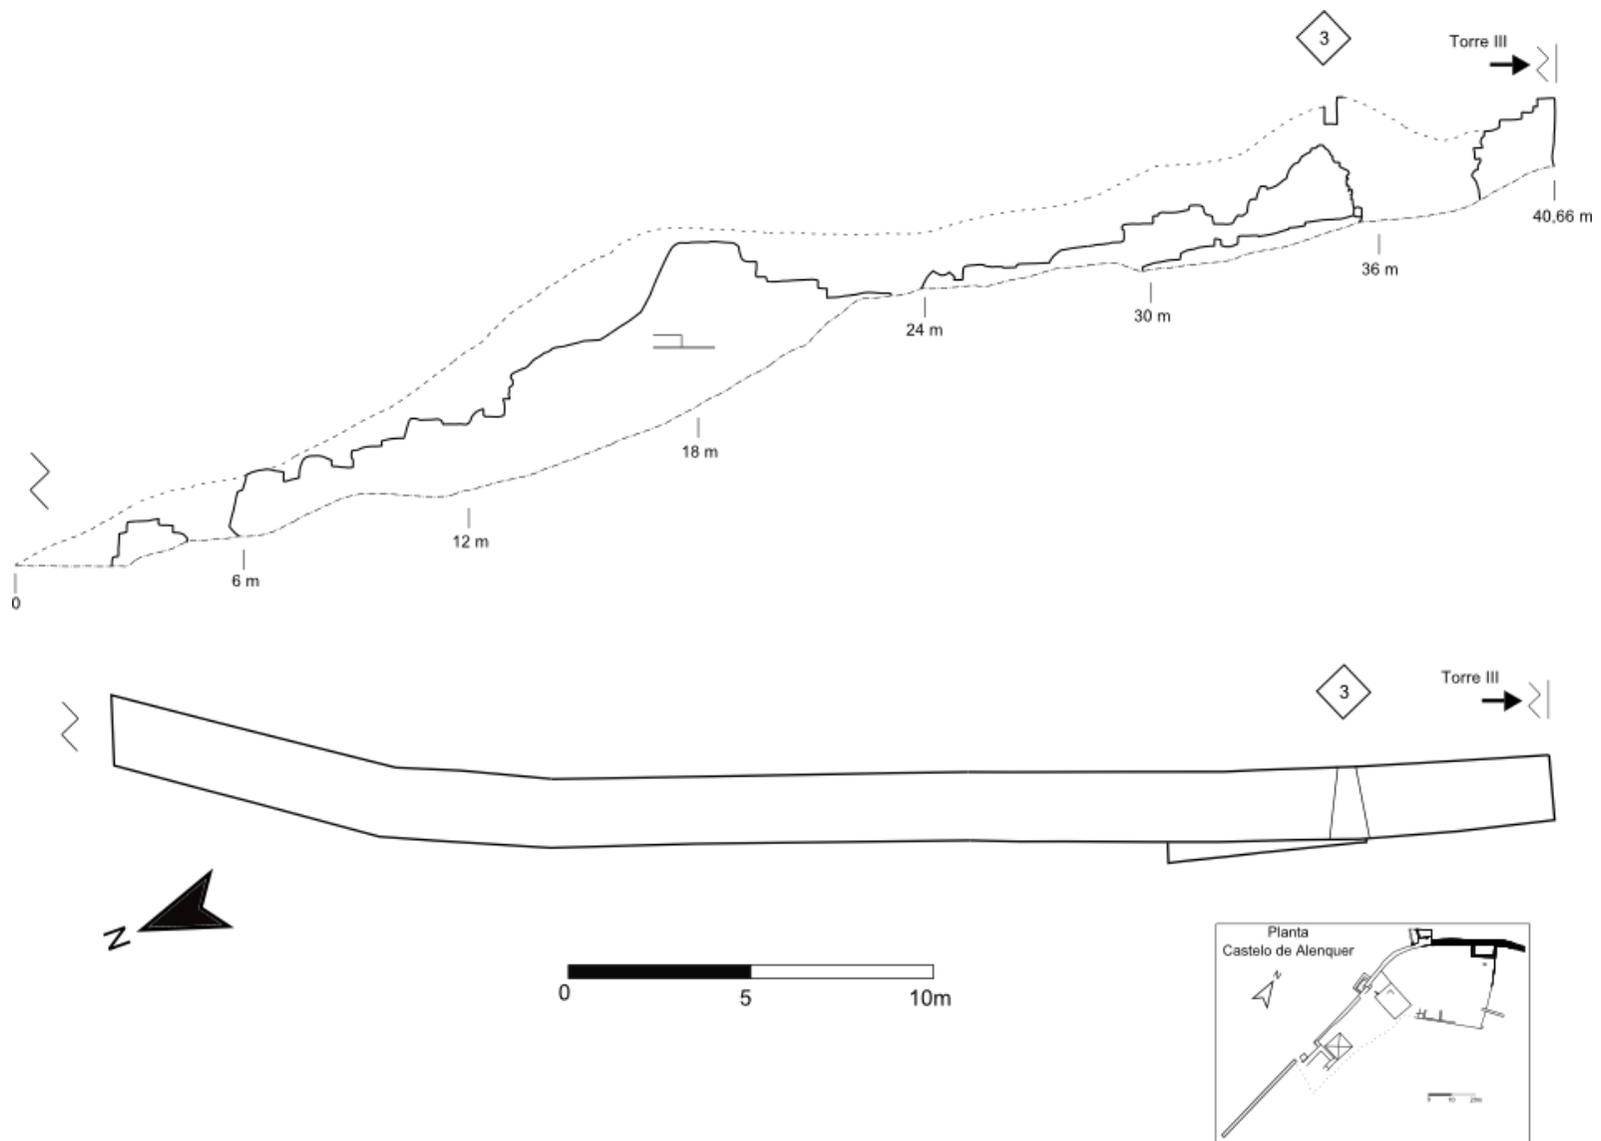
Figura 8 – Alçado exterior e planta do troço de muralha 4
