O CASTELO DE ALENQUER.

O contributo da arqueologia da arquitectura.

Dissertação de Mestrado em Arqueologia

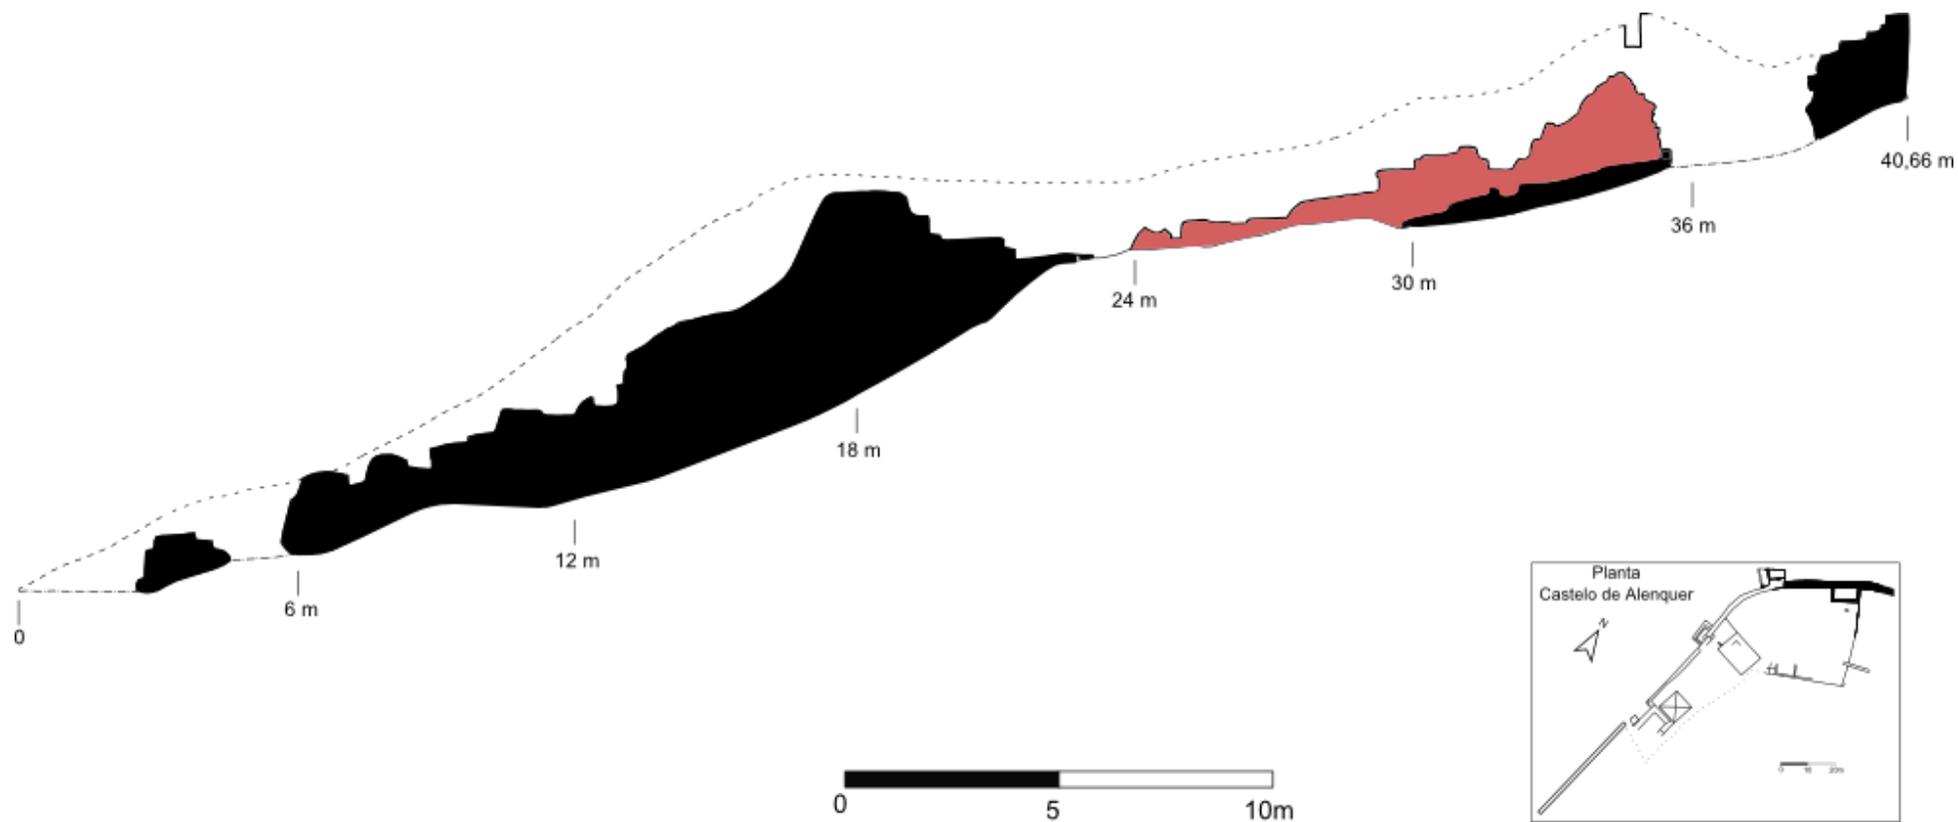
Figura 9 – Alçado exterior do troço de muralha 4 com a representação das fases.

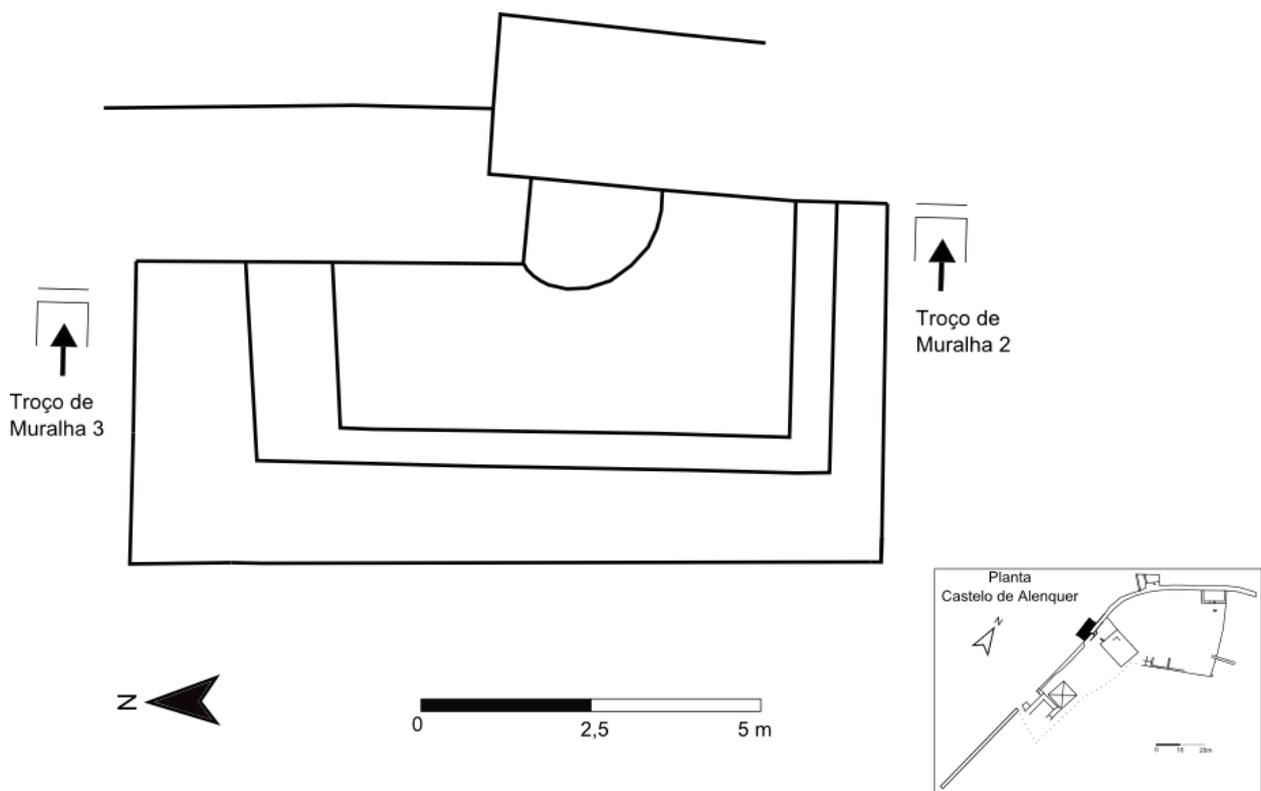
Figura 12 –Planta da torre II

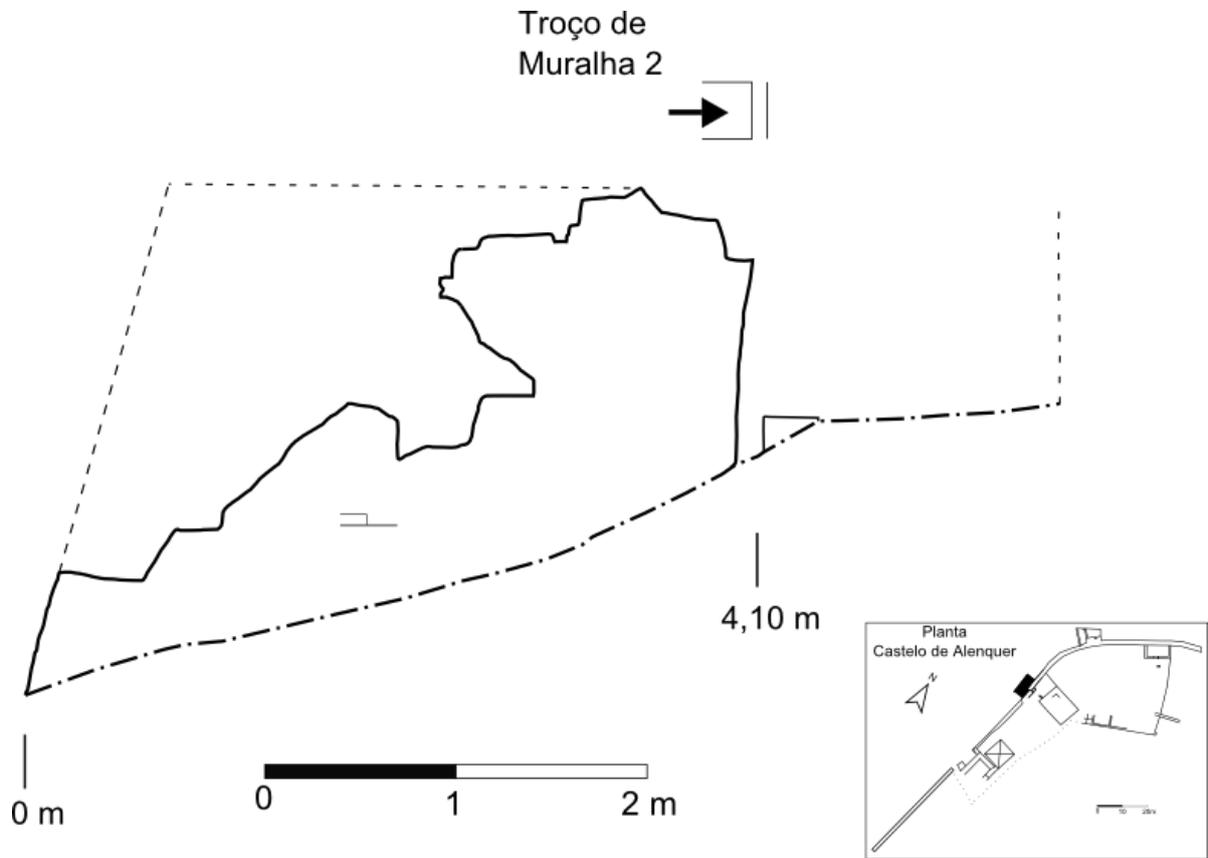
Figura 13 – Alçado exterior Sul da torre II

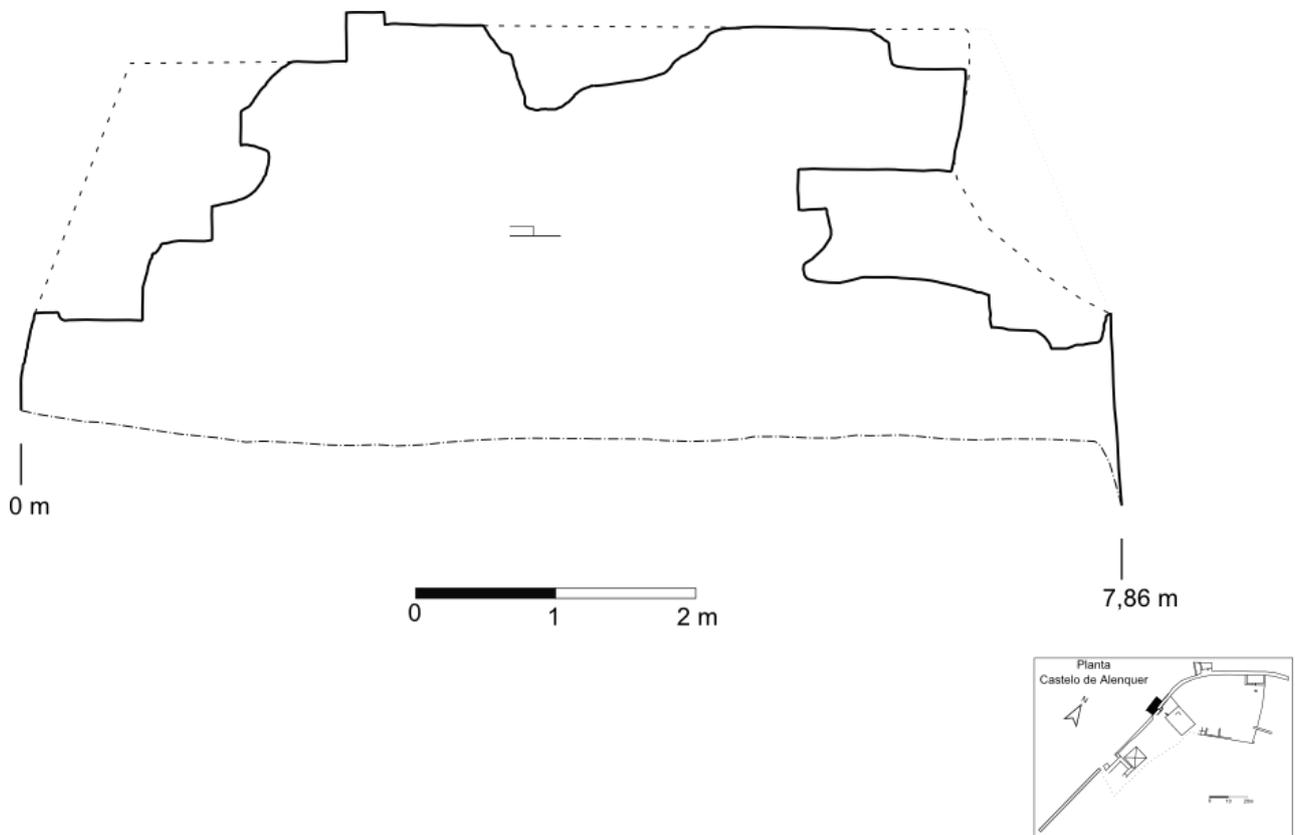
Figura 14 – Alçado exterior Oeste da torre II

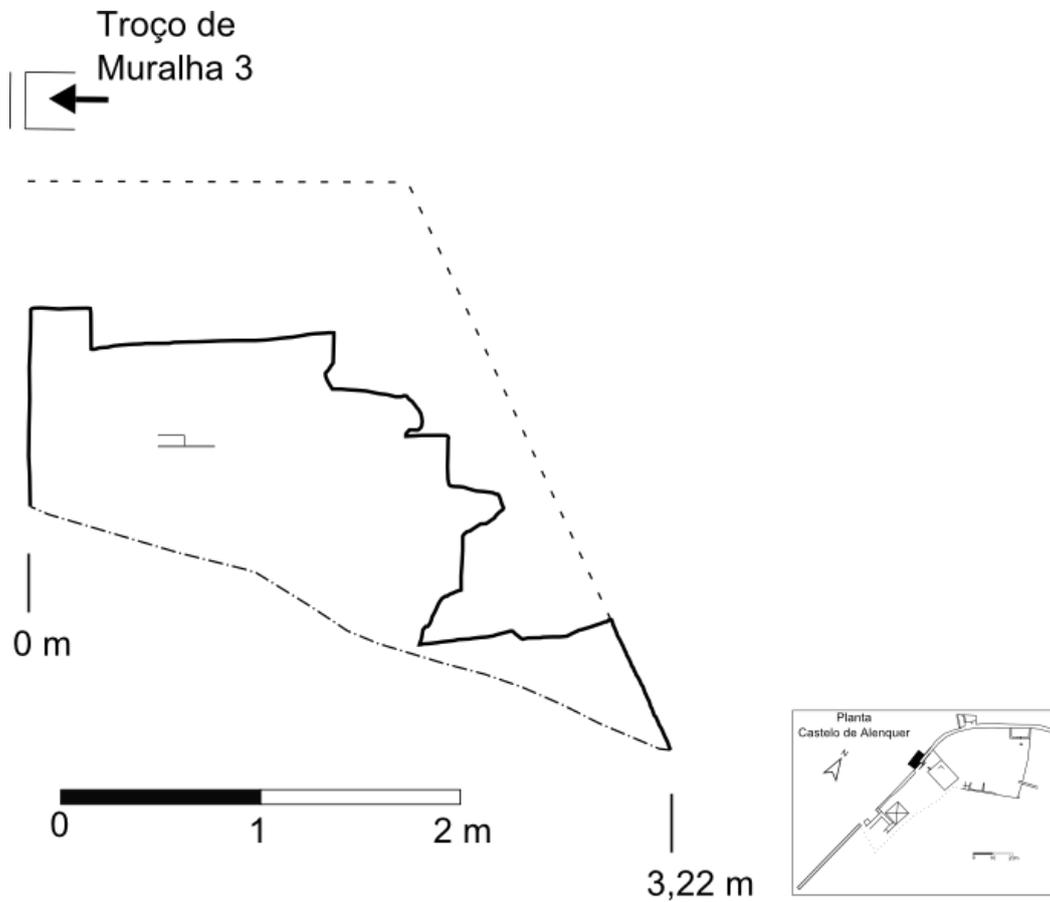
Figura 15 – Alçado exterior Norte da torre II

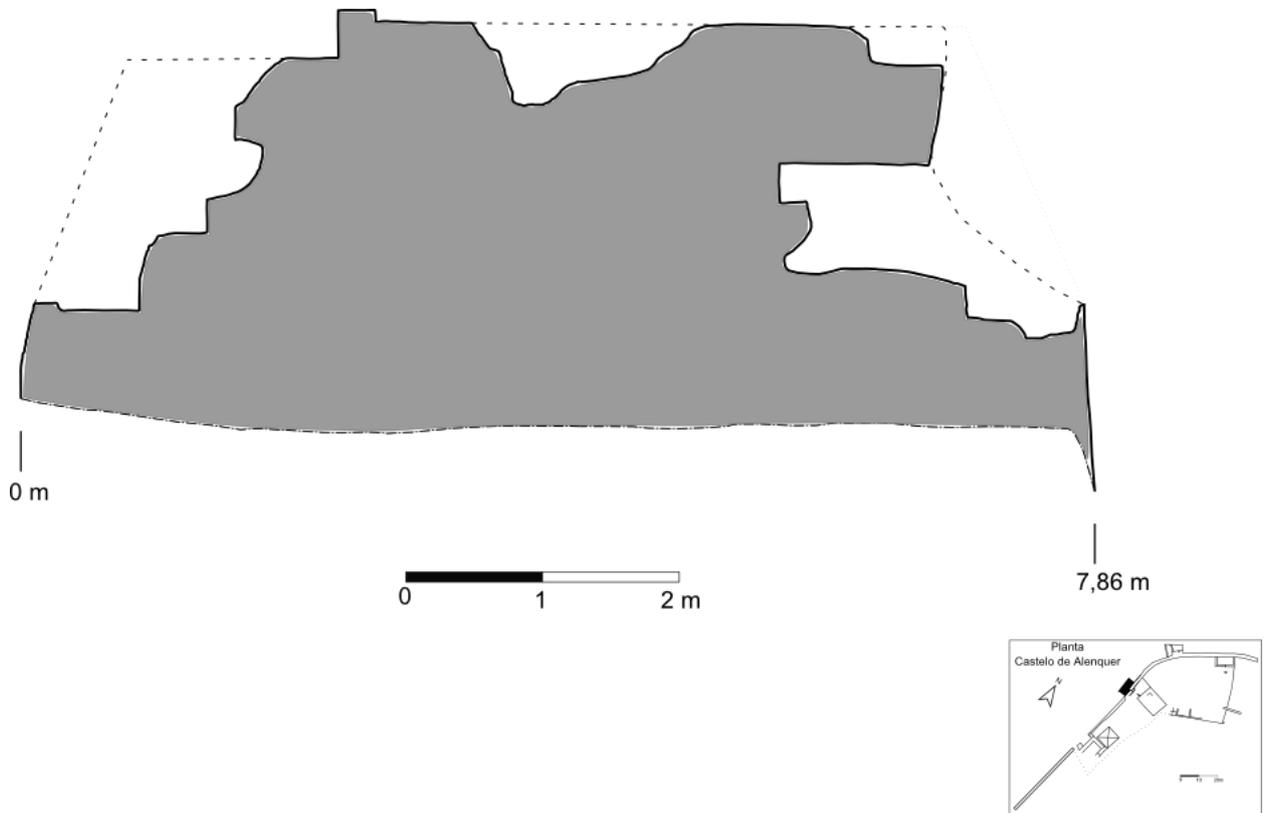
Figura 17 – Alçado exterior Oeste da torre II com a representação das fases.

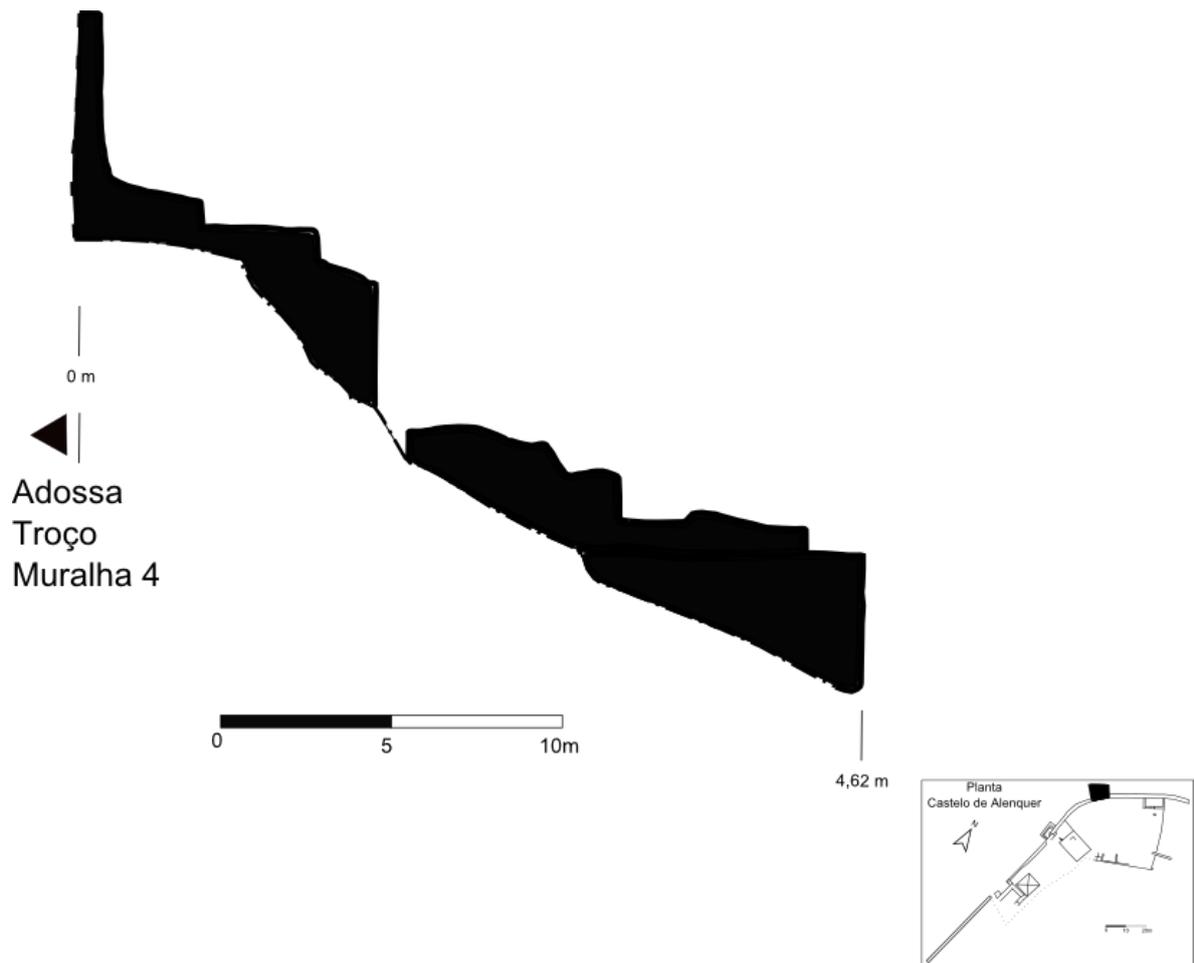
Figura 24 – Alçado exterior Nordeste, Inferior e Superior, da torre III com a representação das fases.

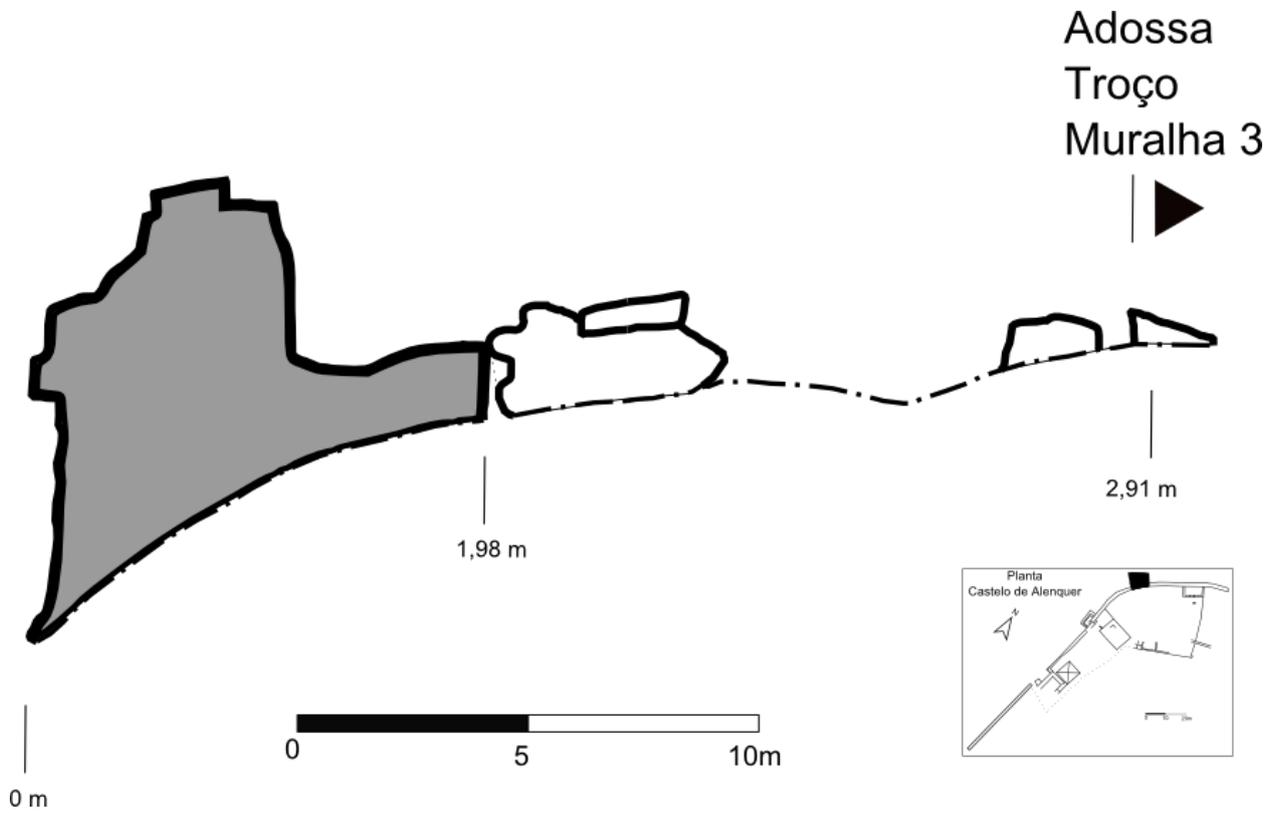
Figura 27 – Alçado exterior Oeste Superior da torre III com a representação das fases.

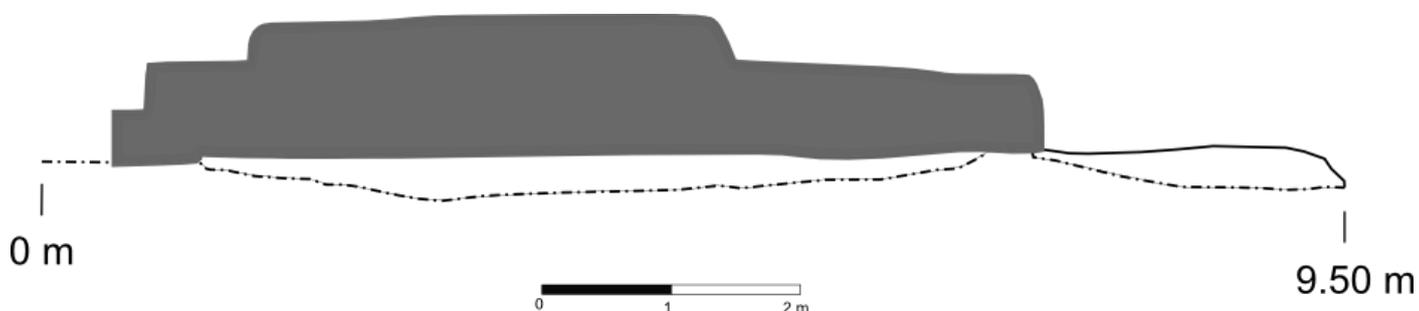
Figura 200 – Alçado da torre IV com o modo construtivo (a cinzento).

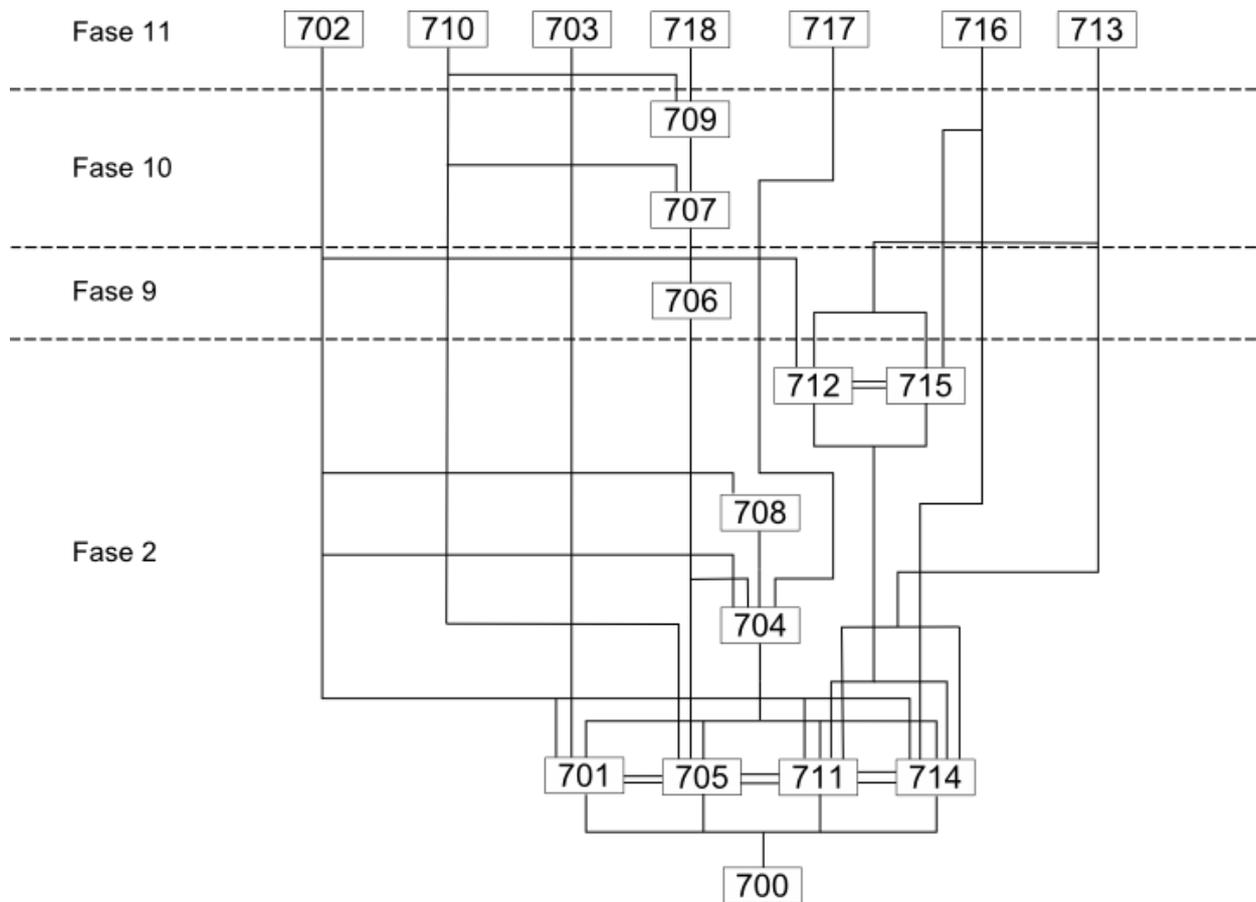
Figura 4 – Matriz estratigráfica do troço de muralha 4

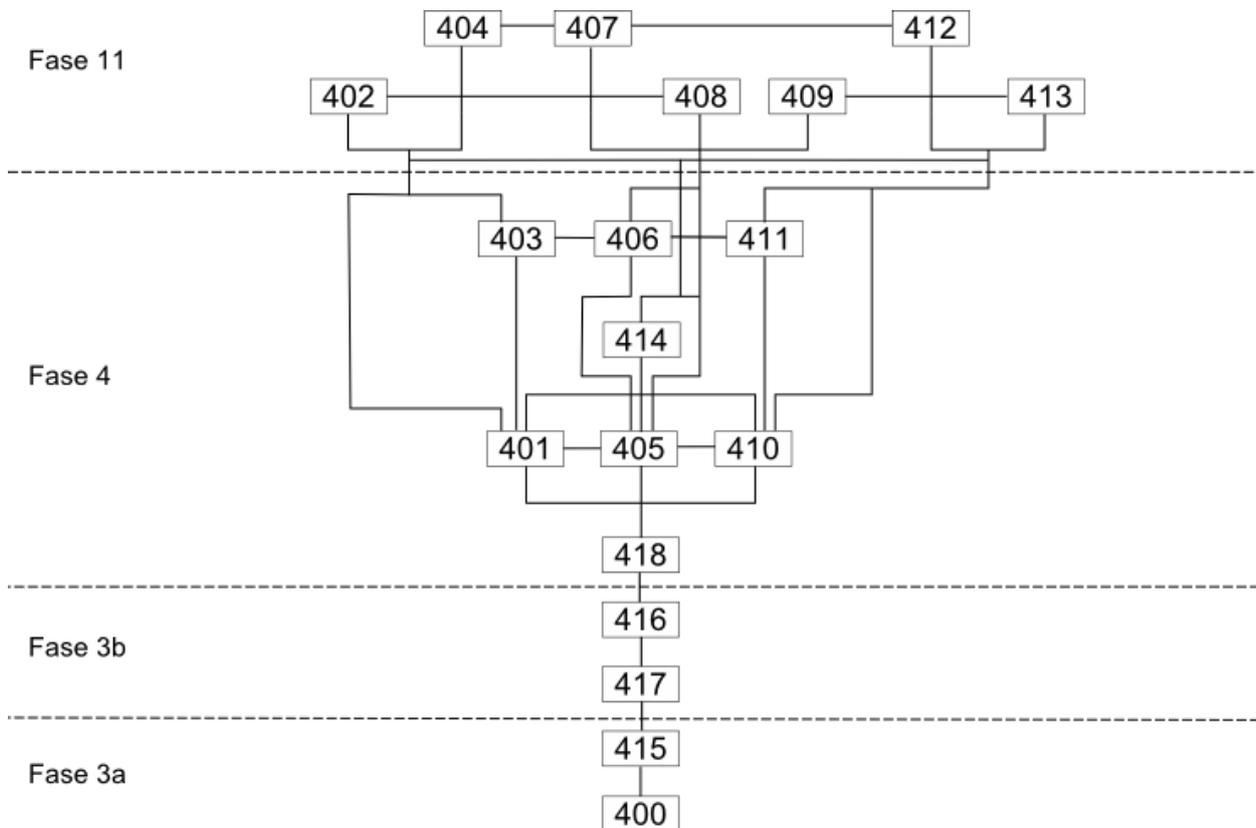
Figura 6 – Matriz estratigráfica da torre II

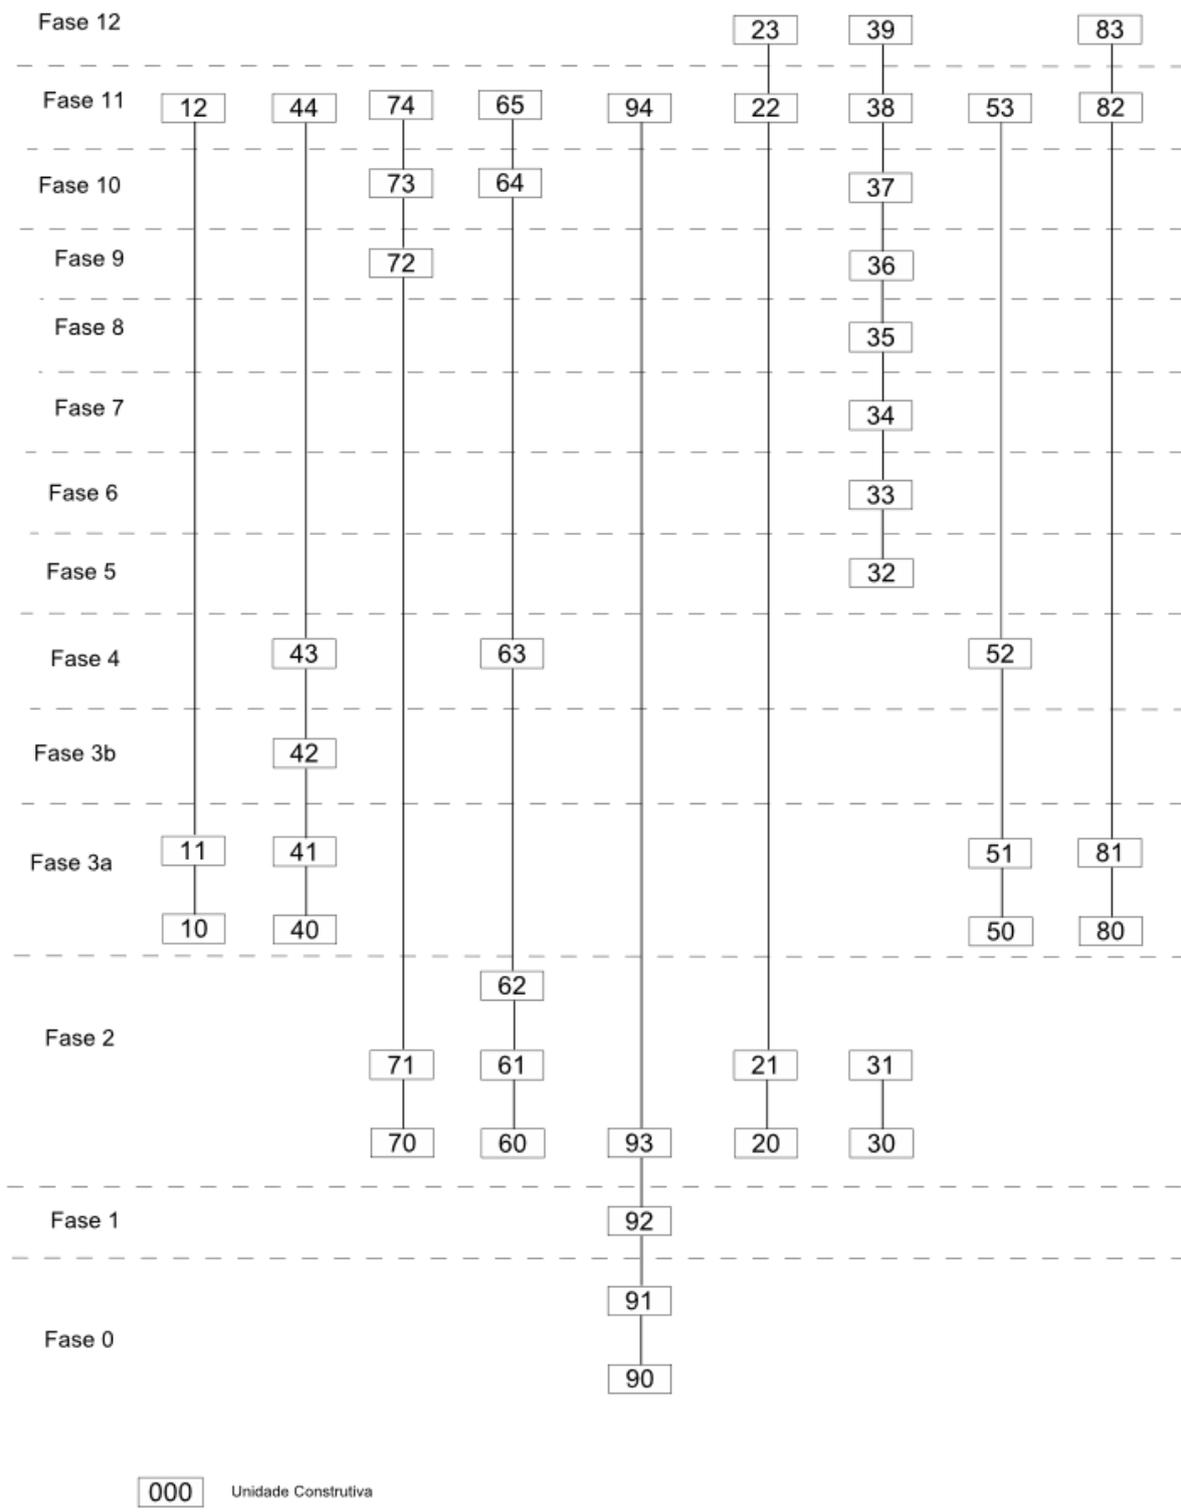
Figura 10 – Matriz estratigráfica da alcáçova
