Convento de Cristo em Tomar : uma visão sobre as intervenções realizadas no século XX

**Convento de Cristo em Tomar: uma visão sobre
as intervenções realizadas no século XX**

Convento de Cristo em Tomar: uma visão sobre as intervenções realizadas no século XX

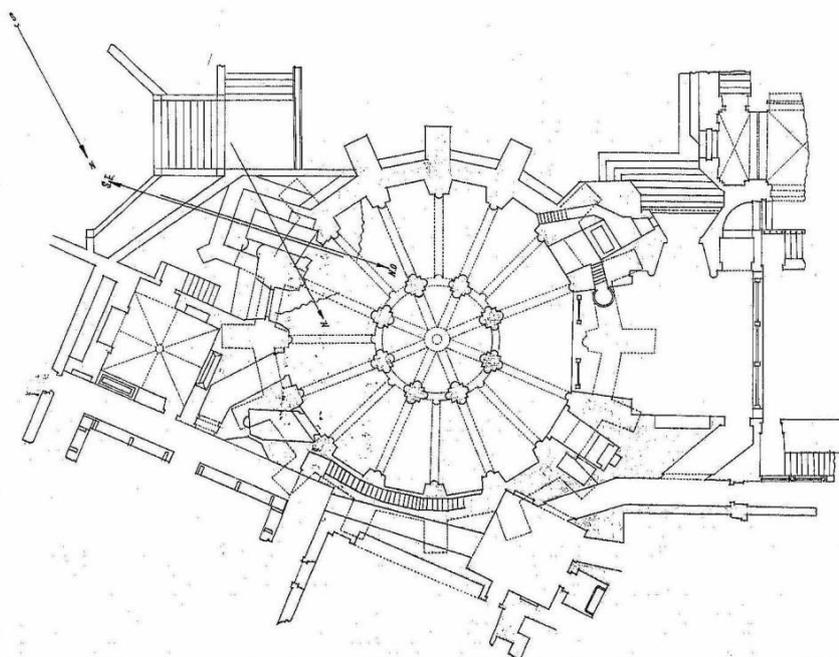
Ilustração 7 - Planta original da igreja (charola), antes da amplexão (DGEMN/DRMLisboa, IPPAR, Sem datação)

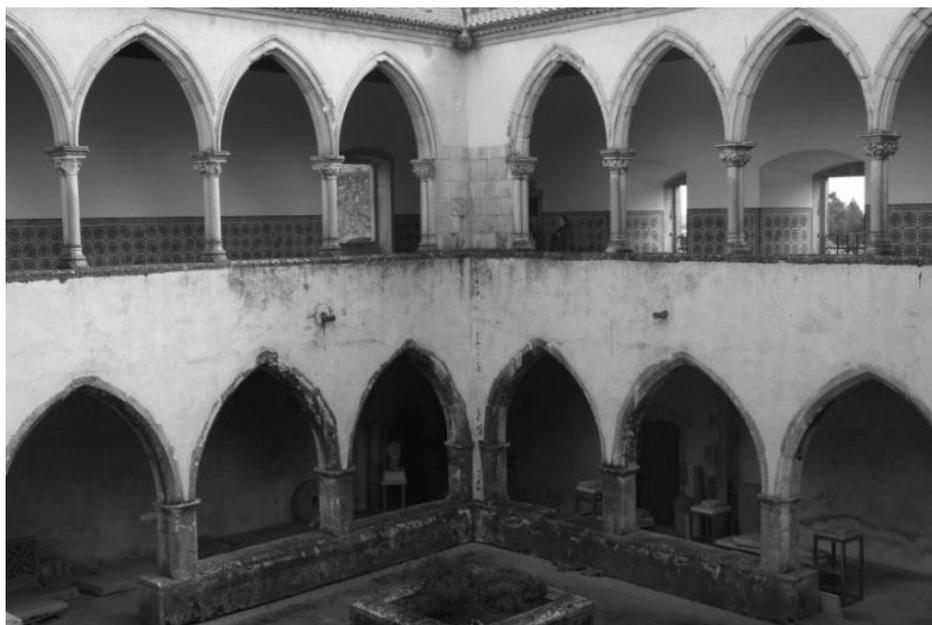
Ilustração 9 – Claustro da Lavagem (Ilustração nossa, 2013)

Deste primeiro convento restam dois claustros góticos: o do Cemitério (ilustração 10) e o das abluções – dito “das Lavagens” (Ilustração 9), que avizinham a Charola Templária, transformada pelo Infante em igreja conventual.

Com a mesma forma que o Claustro do Cemitério, o Claustro das Lavagens é constituído por 2 pisos. O piso inferior tem cinco tramos, por ala com arcos quebrados assentes em grossos pilares chanfrados sobre murete. O piso superior, por sua vez, é formado com 6 tramos de arcos quebrados sobre colunas grupadas transversalmente (Ilustração 11).

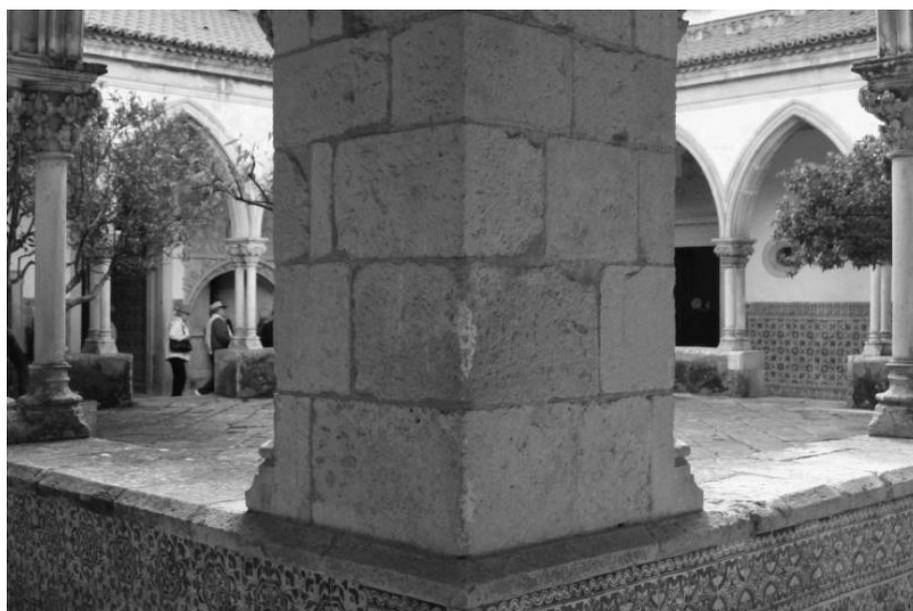
Ilustração 10 – Claustro do Cemitério (Ilustração nossa, 2013)

Quadrangular, o Claustro do Cemitério apresenta no primeiro piso, 5 tramos por ala de arcadas e suportes idênticos ao Claustro das Lavagens. As suas colunas são duplas de bases e capitéis distintos, e as coberturas em abóbada de berço nas quatro alas e de aresta nos cantos.

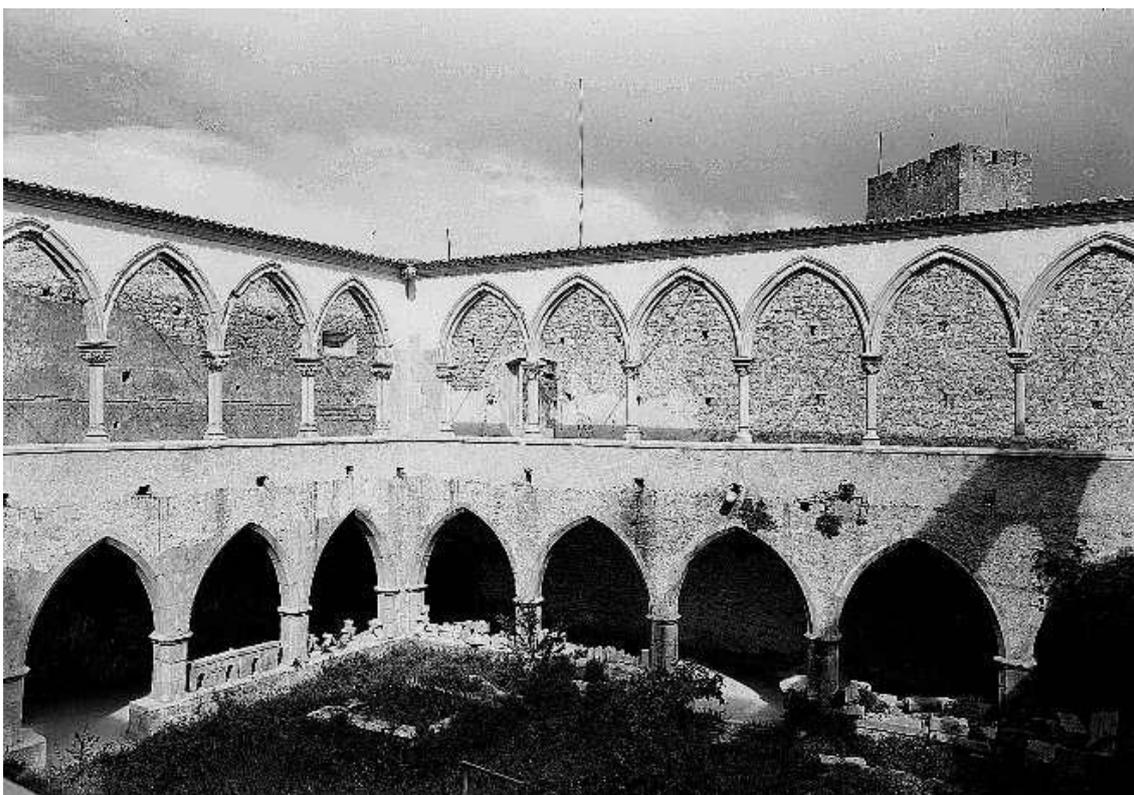
Ilustração 11 - Claustro da lavagem ainda em reconstrução (DGEMN/DRMLisboa, IPPAR, Sem datação)

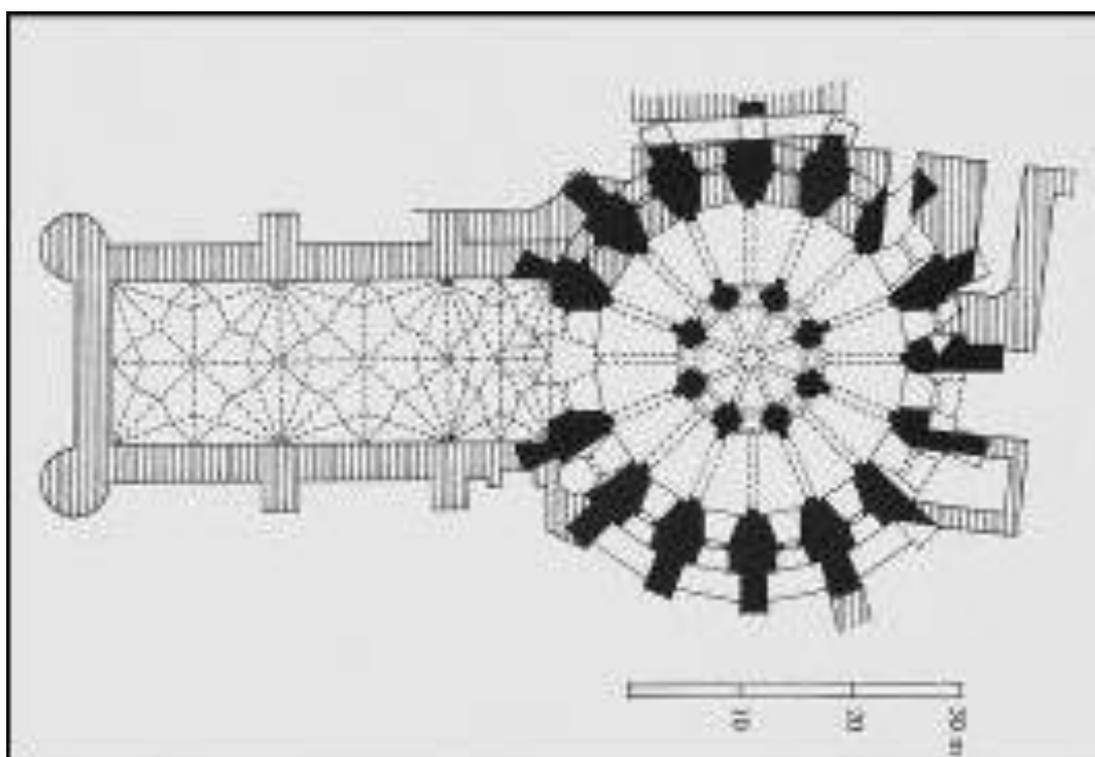
No que diz respeito à planta da igreja conventual (Ilustração 12), é composta por dois corpos diferentes: a Charola, atual capela-mor, e o corpo da nave, que se adapta ao desnível do terreno para oeste, onde possui três registos assentes num forte embasamento e marcados por frisos decorativos envolventes, com decoração naturalista emblemática manuelina. No interior, a nave é coberta por uma abóbada polinervada de combados.

Ilustração 12 – Planta da Igreja Conventual (Pereira, 2009, p.58)

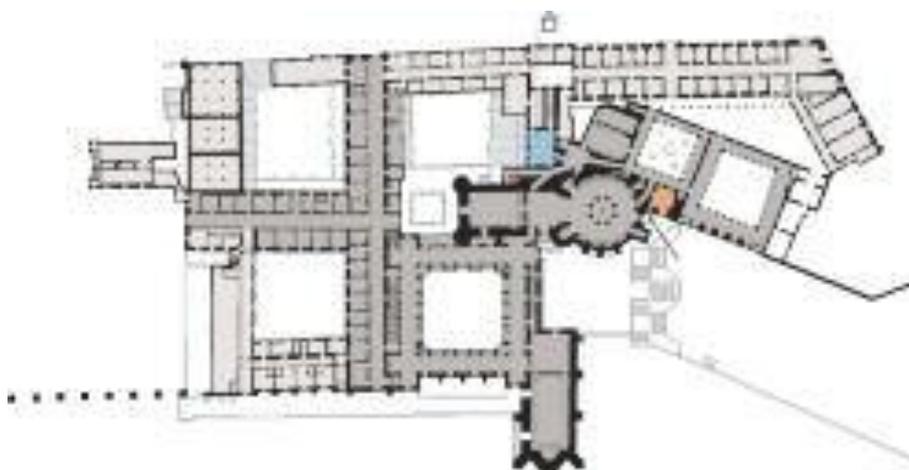
Ilustração 19 – Plano do Primeiro Piso (Pereira, 2009, p.8)

Os aposentos domésticos desenvolvem-se sobre quatro pisos (três acima do solo e um abaixo), cada um cada um correspondendo a um estrato funcional. Abaixo apresentam-se as plantas dos três pisos situados acima do solo.

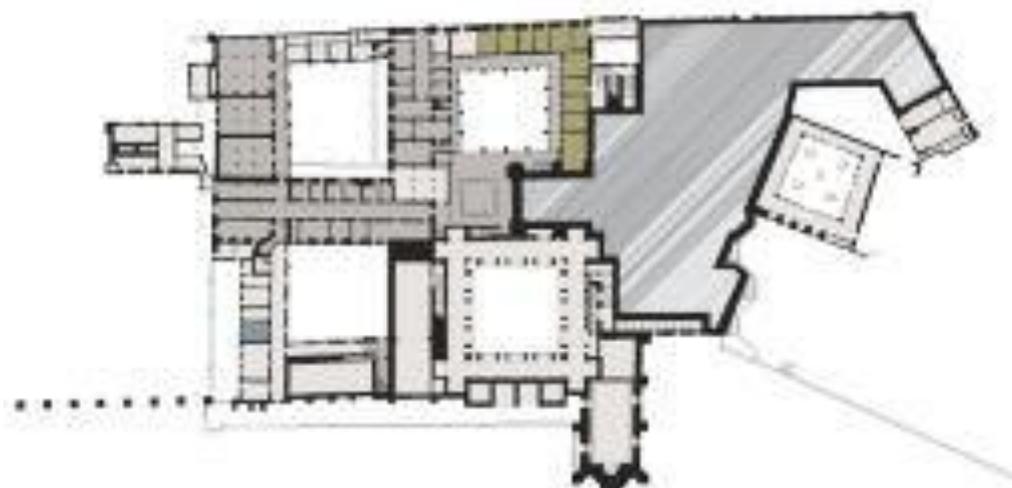
Ilustração 20 – Plano do Segundo Piso (Pereira, 2009, p.9)

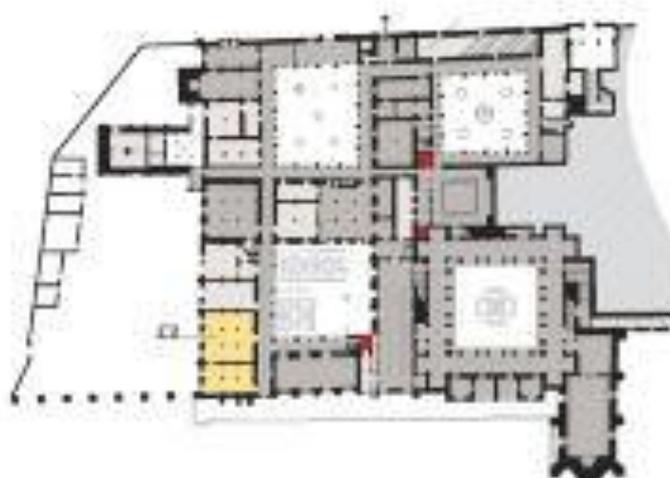
Ilustração 21 – Plano do Terceiro Piso (Pereira, 2009, p.9)

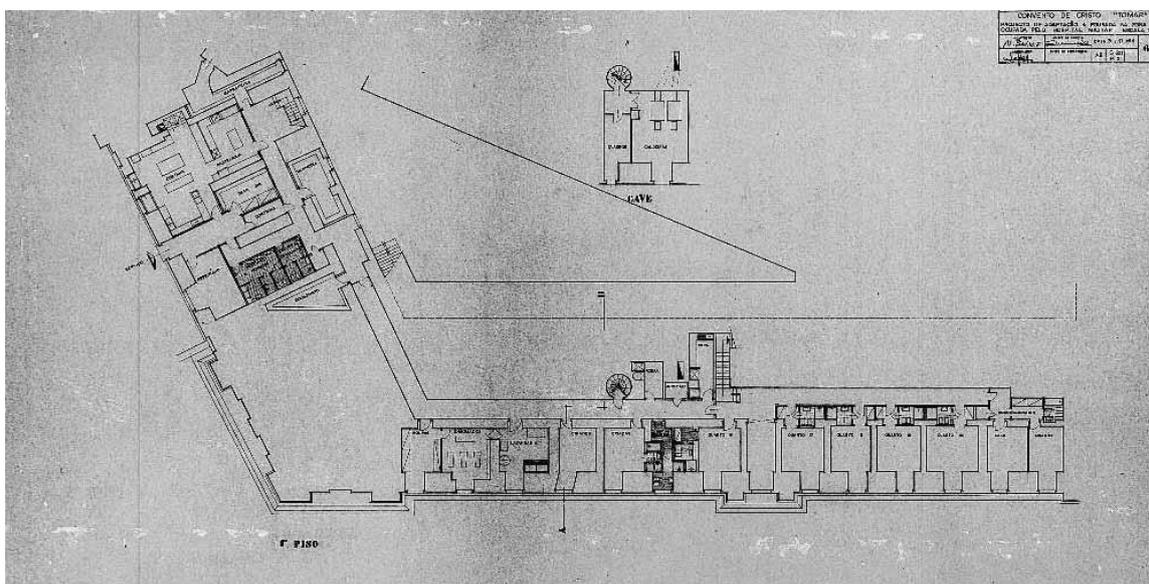
Ilustração 23 - Planta da Enfermaria, piso térreo (DGEMN/DRMLisboa, IPPAR, Sem datação)

Após a restauração da independência de Portugal, em 1640, o novo rei português, D. João IV constrói a grande Enfermaria (Ilustração 23 e 24) e a nova Botica, cujos corpos de construção fecharam o edificado conventual, respetivamente na fachada norte (Ilustração 25), desde a portaria filipina até ao topo nascente onde a enfermaria se conclui com a sala de cirurgia – dita a “sala dos cavaleiros” – para a seguir se articular com a Botica. A Botica estende-se, por sua vez, para sudeste até à muralha do antigo paço real, a qual liga com a Alcáçova.

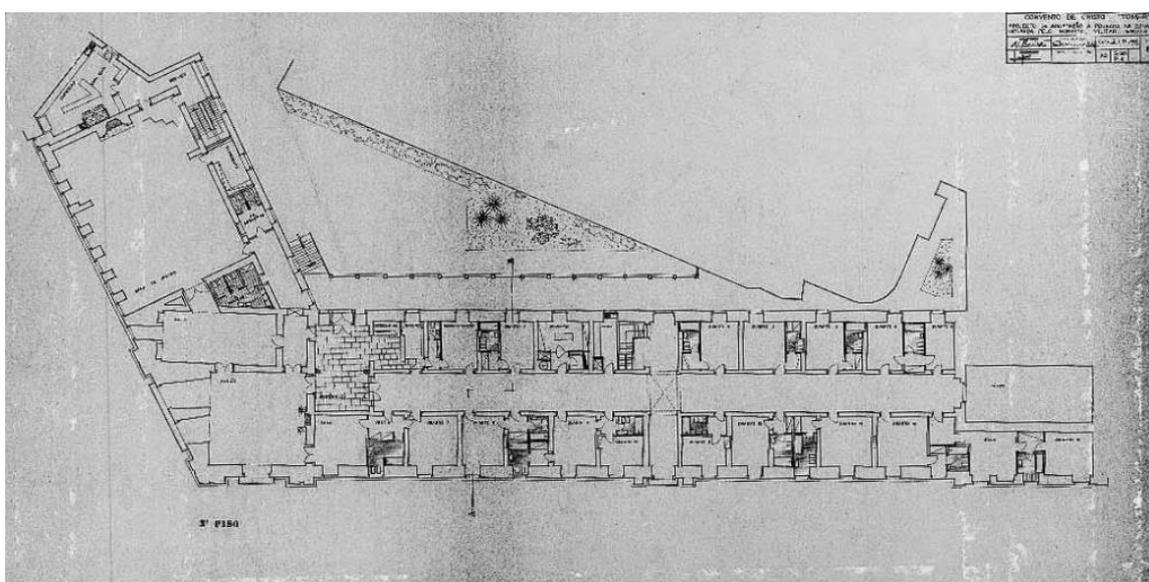
Ilustração 24 - Planta da Enfermaria, Piso superior (DGEMN/DRMLisboa, IPPAR, Sem datação)

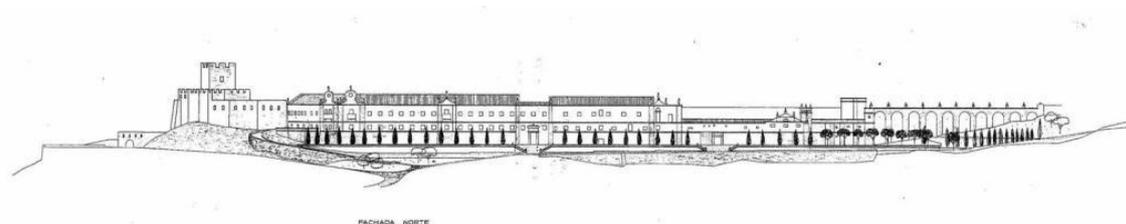
Ilustração 25 - Alçado Norte (DGEMN/DRMLisboa, IPPAR, Sem datação)

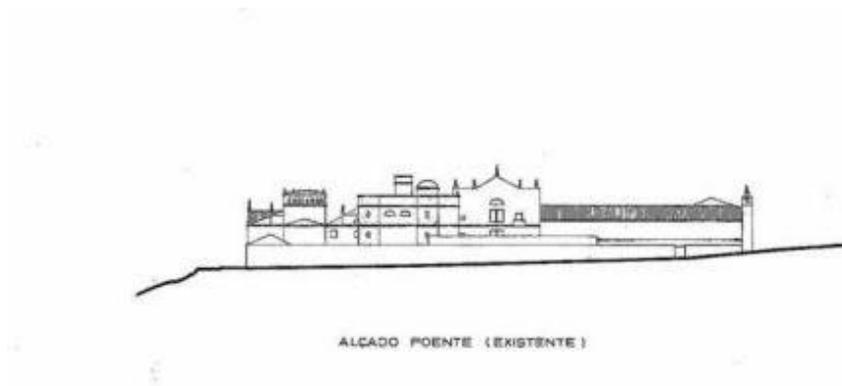
Ilustração 26 - Alçado Poente (DGEMN/DRMLisboa, IPPAR, Sem datação)

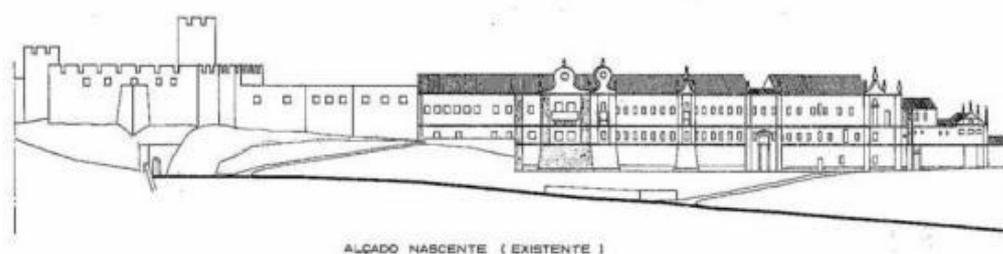
Ilustração 27 - Alçado Nascente (DGEMN/DRMLisboa, IPPAR, Sem datação)

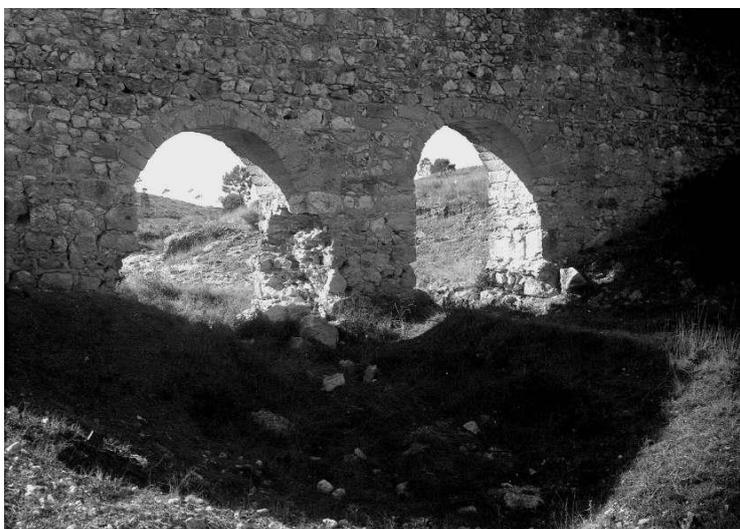
Ilustração 28 – Queda parcial do pilar do aqueduto (DGEMN/DRMLisboa, IPPAR, Sem datação)

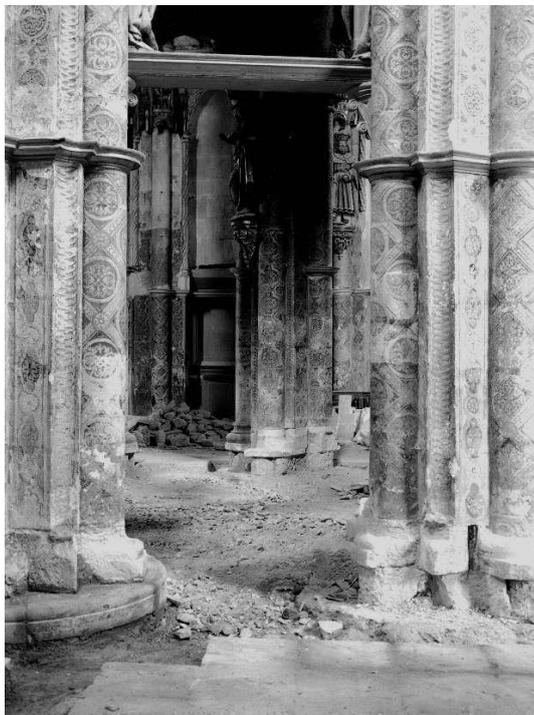
Ilustração 29 - Degradação de pavimentos e colunas da Charola (DGEMN/DRMLisboa, IPPAR, Sem datação)

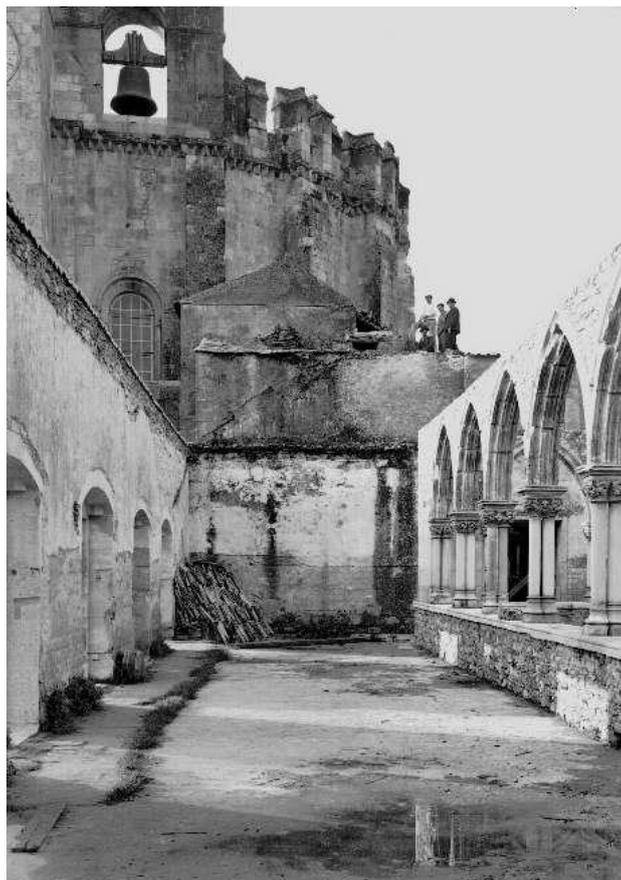
Ilustração 31 - Claustro da Lavagem sem cobertura (DGEMN/DRMLisboa, IPPAR, Sem datação)

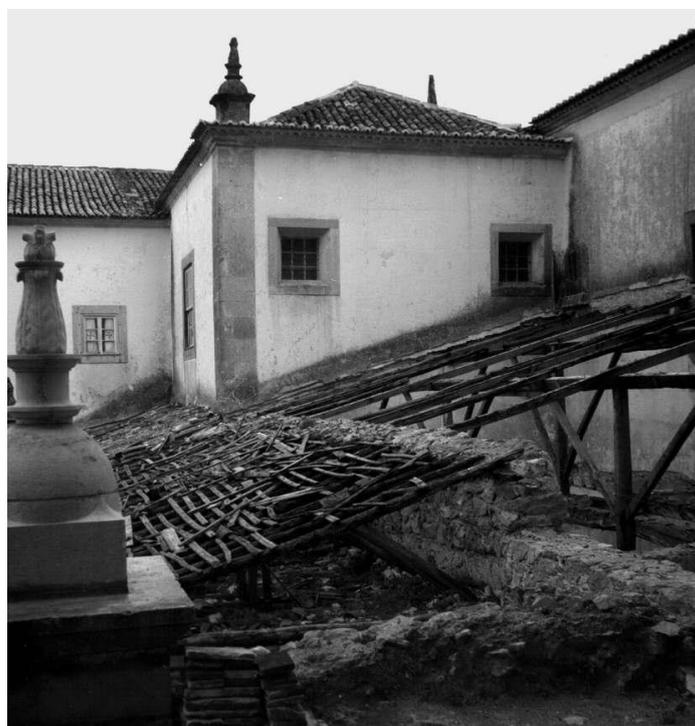
Ilustração 32 - Falta de cobertura na zona do Claustro da Hospedaria (DGEMN/DRMLisboa, IPPAR, Sem datação)

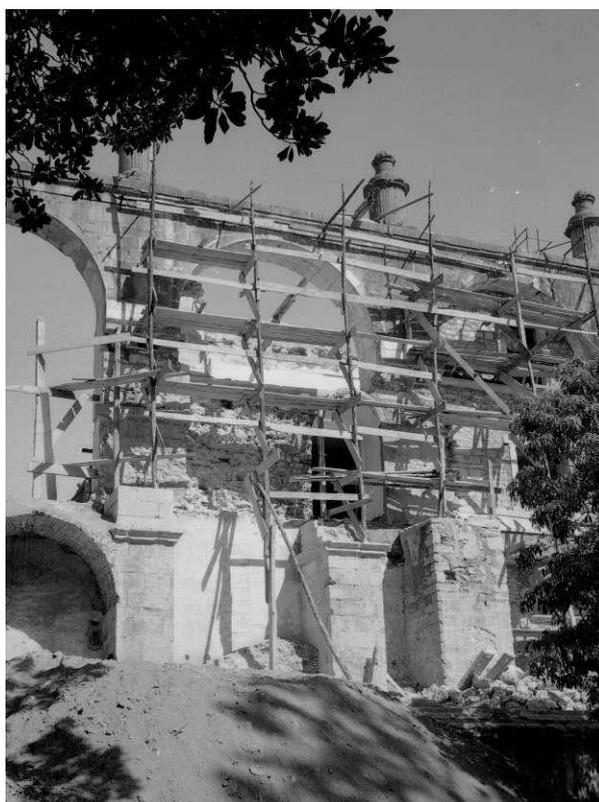
Ilustração 37 - Recuperação do aqueduto (DGEMN/DRMLisboa, IPPAR, Sem datação)

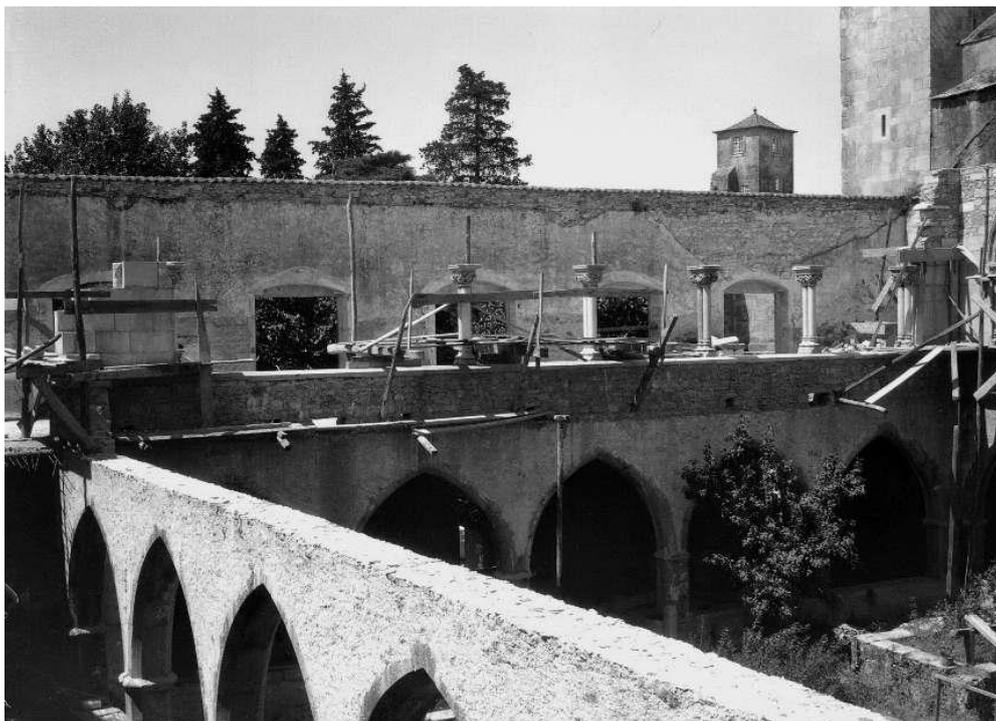
Ilustração 38 - Recuperação do Claustro da Lavagem (DGEMN/DRMLisboa, IPPAR, Sem datação)

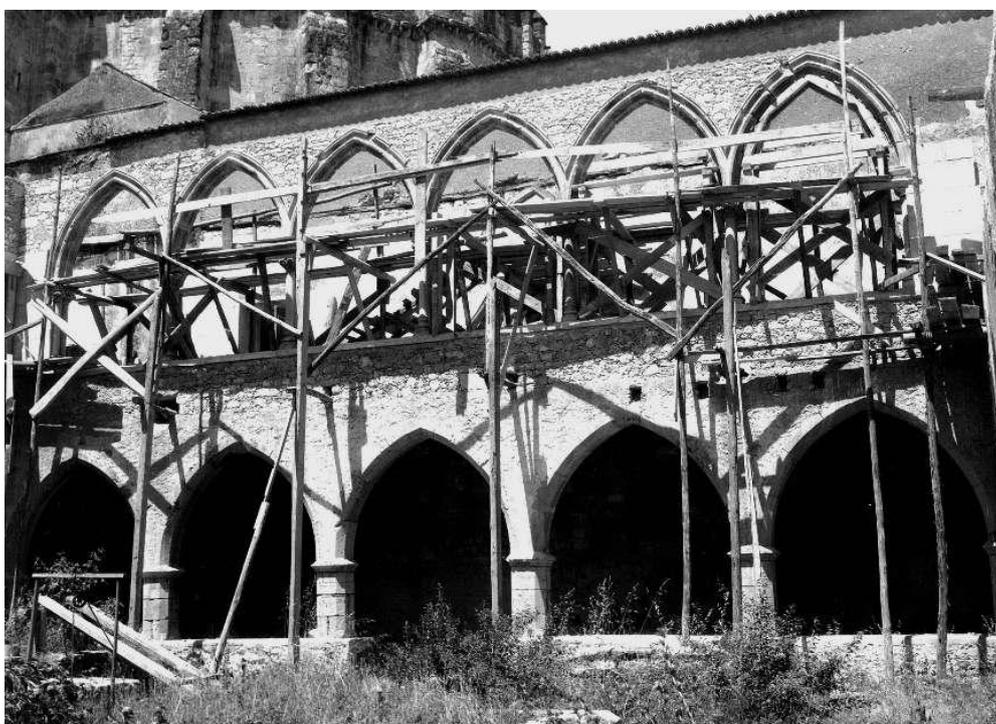
Ilustração 39 - Recuperação do Claustro da Lavagem (DGEMN/DRMLisboa, IPPAR, Sem datação)

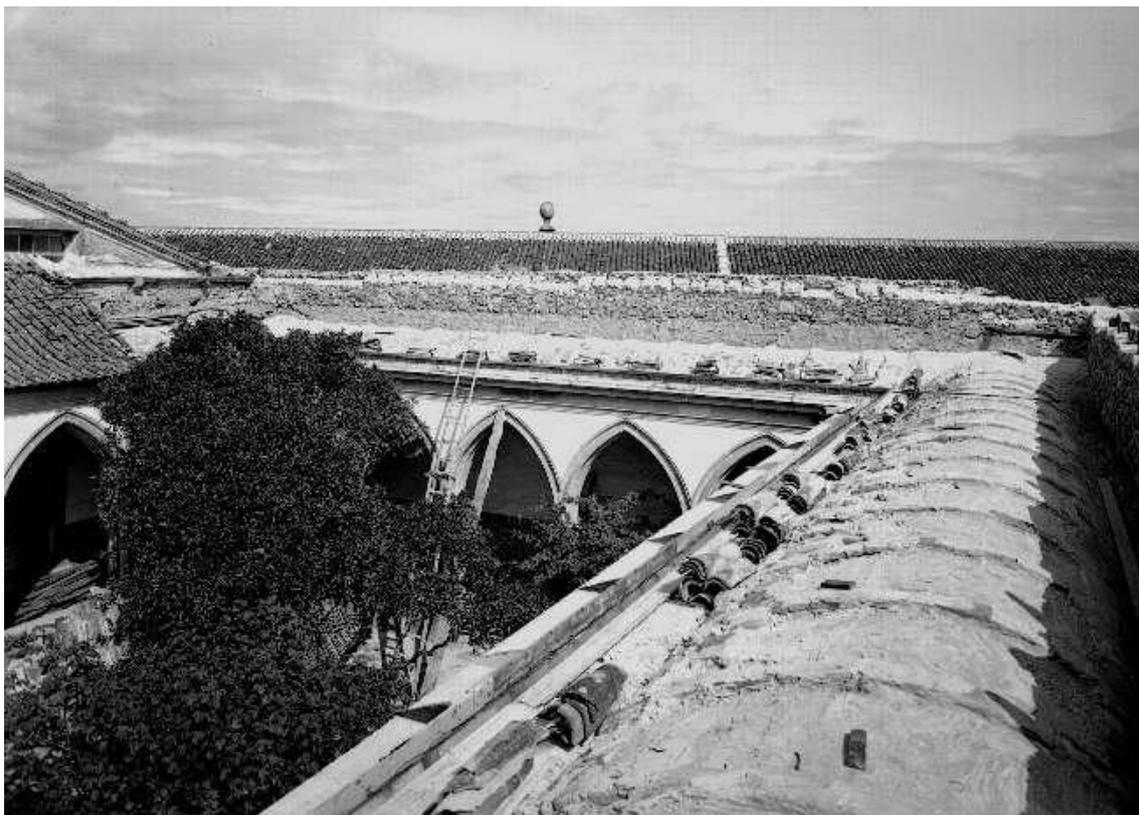
Ilustração 40 - Recuperação do Claustro do Cemitério (DGEMN/DRMLisboa, IPPAR, Sem datação)

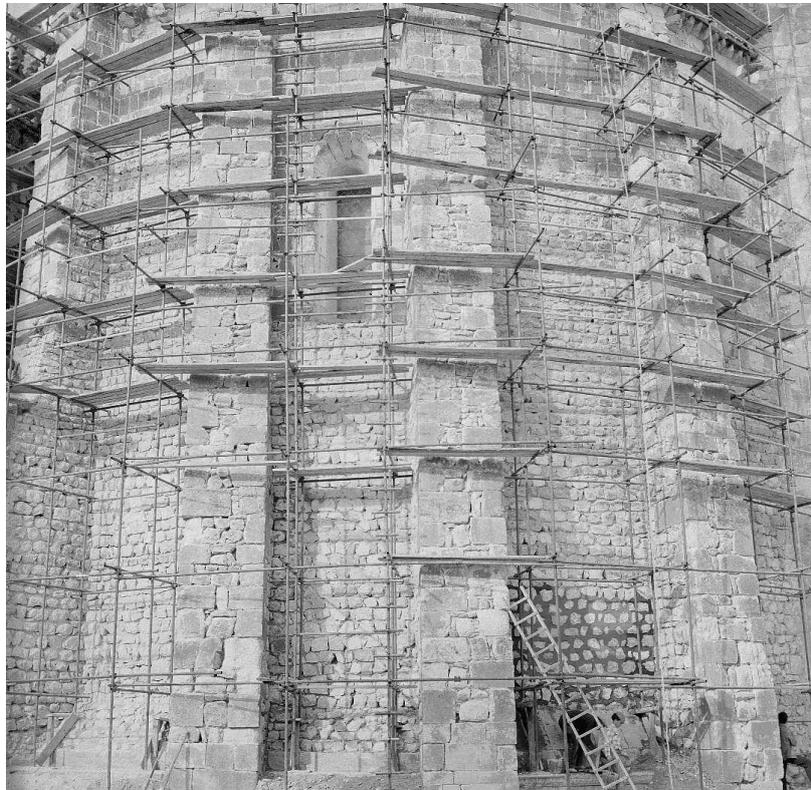
Ilustração 41 - Recuperação da fachada exterior da Charola (DGEMN/DRMLisboa, IPPAR, Sem datação)

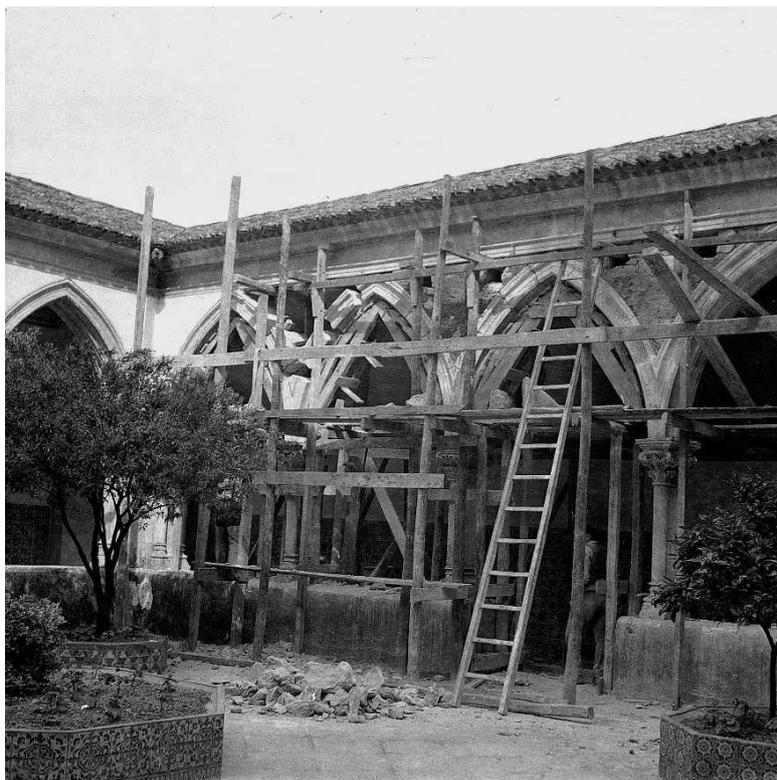
Ilustração 42 - Recuperação do Claustro do Cemitério (DGEMN/DRMLisboa, IPPAR, Sem datação)

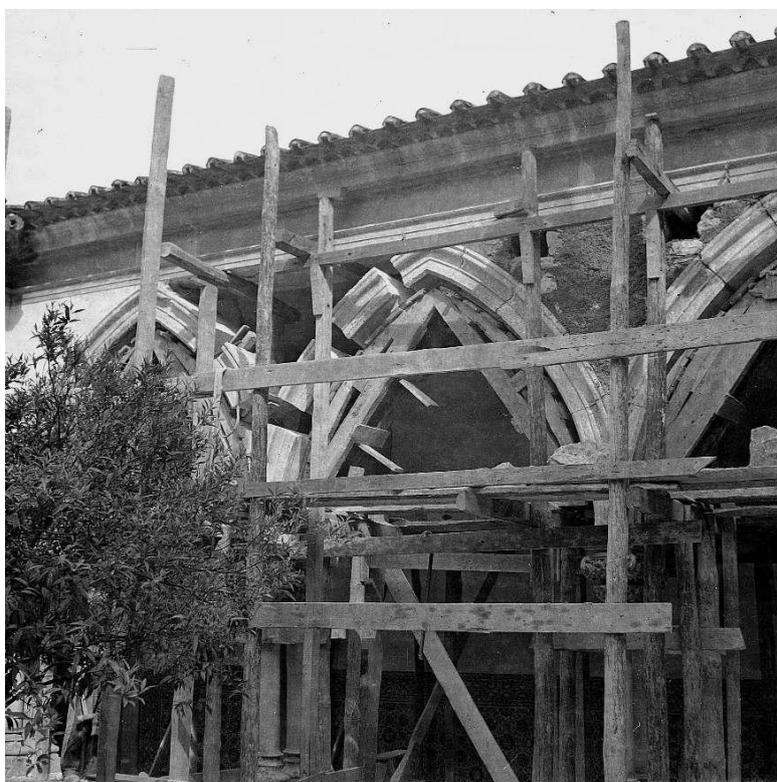
Ilustração 43 - Recuperação do Claustro do Cemitério (DGEMN/DRMLisboa, IPPAR, Sem datação)

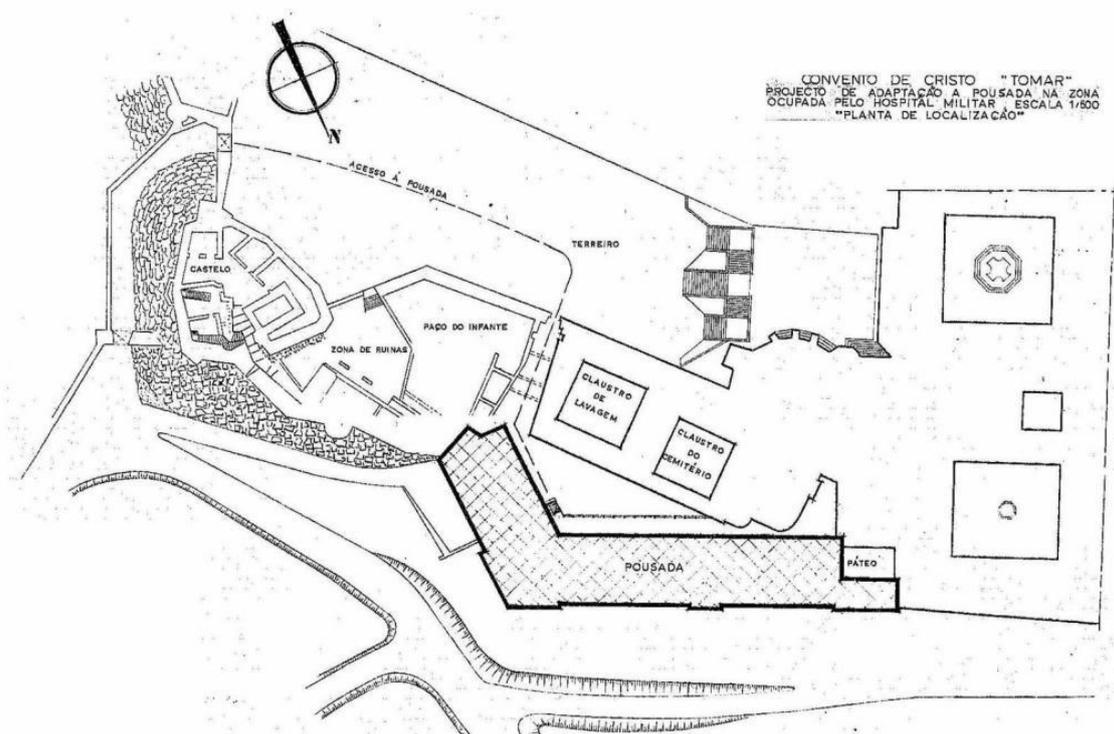
Ilustração 44 - Planta de localização da proposta de pousada (DGEMN/DRMLisboa, IPPAR, Sem datação)

Nesta ocasião, um gabinete de arquitetos elabora um estudo para a utilização dos espaços, onde prevê a instalação da unidade hoteleira de apoio. O projeto é entregue ao arquiteto Daniel Santa Rita. Nessa mesma altura, a ENATUR, empresa estatal que detém o património das pousadas e procede à sua gestão, é convidada a participar no projeto na unidade hoteleira de apoio. Esta empresa avança porém, e tal como se previa, com uma proposta de pousada, cujo programa ocupava o grosso dos espaços conventuais devolutos.

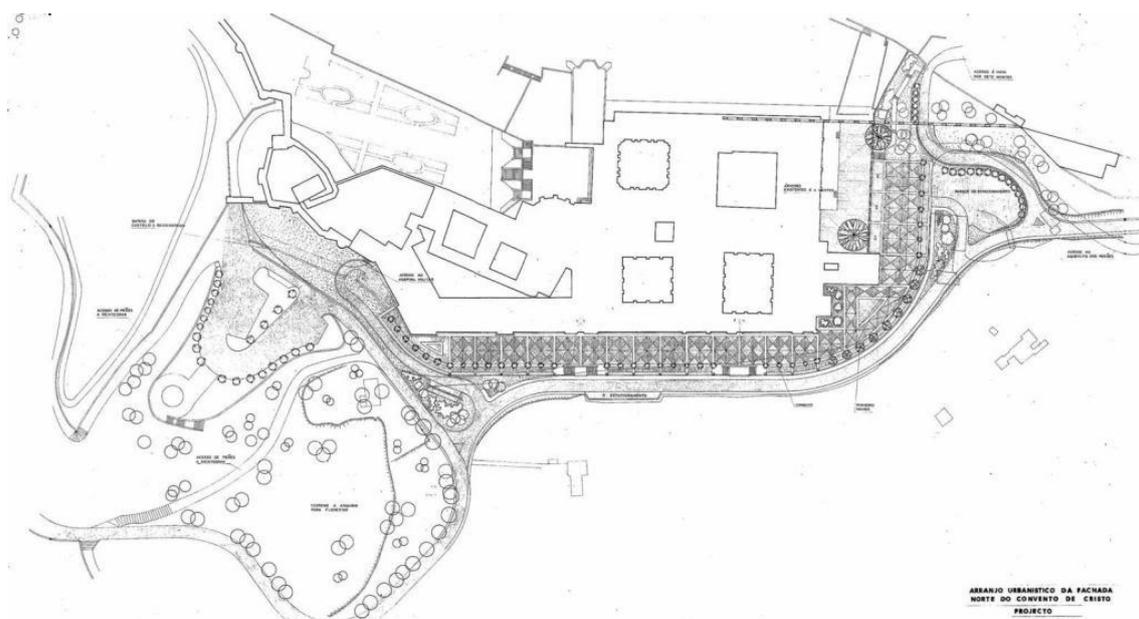
Ilustração 45 - Planta de recuperação de envolvente (DGEMN/DRMLisboa, IPPAR, Sem datação)

Em 2010, a Câmara Municipal de Tomar aprovou a reconstrução da envolvente do Convento de Cristo (Ilustração 43). Estas obras tiveram como finalidade diminuir a distância física entre o Convento de Cristo e o centro histórico, concretizando uma lógica de prolongamento das ruas da cidade até ao Convento e vice-versa. Apoiada pelo QREN, esta intervenção visa o acesso automóvel ao Convento, onde surgirá um parque de estacionamento na zona do Convento e no Terreiro Gualdim Pais. Outros dos objetivos deste projeto acompanhado sempre pelo IGESPAR é a libertação da ala norte do Convento de Cristo para que deixe de funcionar como “traseiras” do monumento. O projeto aposta ainda nos acessos pedonais como facilitadores da ligação da cidade ao Convento e prevê a requalificação de quatro ligações principais que vão funcionar como um prolongamento das ruas do centro histórico até ao Convento de Cristo.
