O Castelo de Castelo Melhor (Vila Nova de Foz Côa): algumas achegas para o seu estudo

Bruno M. Magalhães*

O acompanhamento arqueológico no Castelo de Castelo Melhor (Vila Nova de Foz Côa) decorreu entre dezembro de 2014 e janeiro de 2015, no âmbito da empreitada *Trabalhos de conservação e restauro das muralhas de Castelo Melhor*, tendo sido promovida pela Direção Regional de Cultura do Norte.

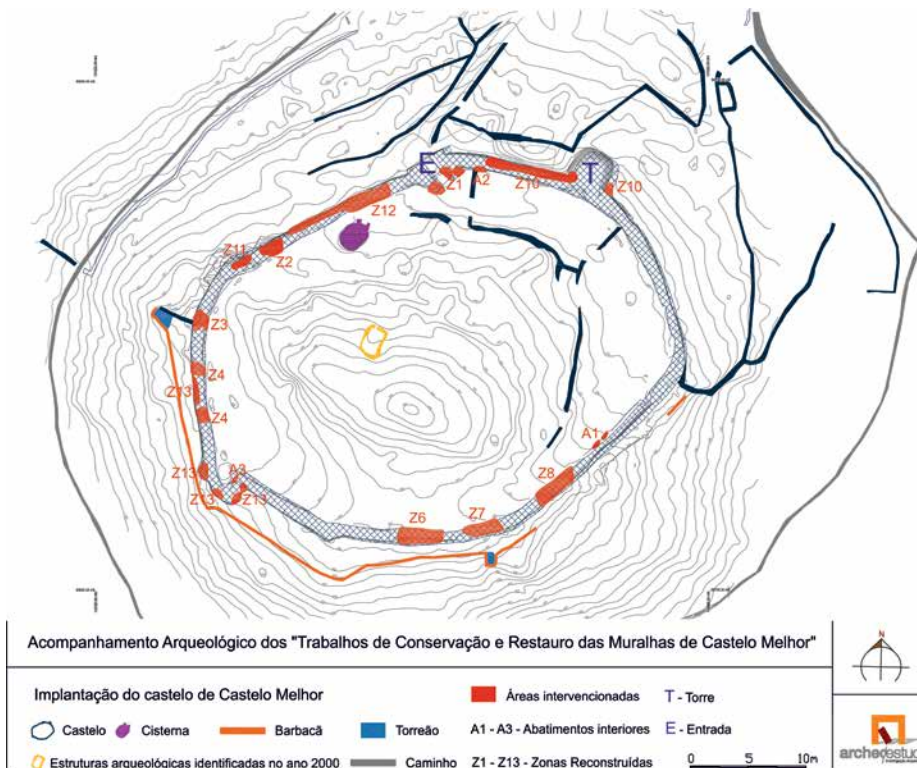
Figura 3. Planta do Castelo de Castelo Melhor e de todas as reconstruções realizadas. Fonte: Archeo'Estudos, Lda.

No contexto do projeto de acompanhamento arqueológico podemos dividir as reconstruções da muralha em dois tipos: as cinco assinaladas em projeto e as oito não assinaladas em projeto. Quanto ao primeiro tipo, referimo-nos às zonas 3, 4, 6, 7 e 8; quanto ao segundo tipo, referimo-nos às cinco zonas cujo restauro não estava inicialmente previsto – zonas 1, 10, 11, 12 e 13 – e ainda a três pequenos abatimentos no interior da muralha (A1, A2 e A3).

Em todas as zonas era, inicialmente, limpa a área a restaurar, essencialmente do derrube existente na área em questão. Foi assim que aconteceu em todas as áreas e praticamente todo o material recolhido (ver capítulo 3.4.) é proveniente da limpeza destes derrubes. Esta limpeza era realizada com o intuito de chegarmos a uma base segura para o início da reconstrução. Nas áreas 4,

7, 8, 10, A1, A2 e A3, essa base foi a própria muralha, a partir do nível que não tinha ainda sido derrubado; nas zonas 3, 6, 11, 12 e 13, a base foi parcial ou totalmente a rocha base.

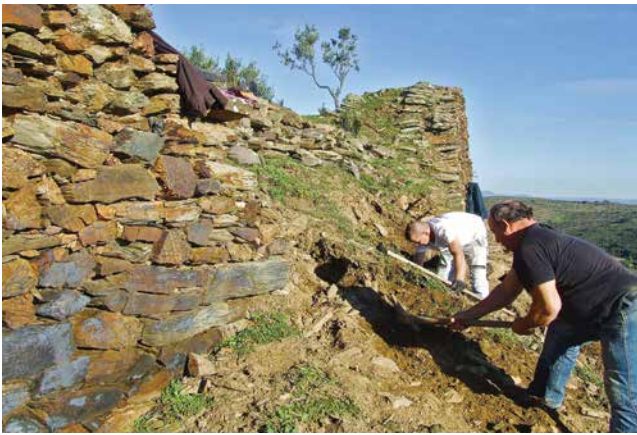
Figura 4. Trabalhos de escavação do derrube da muralha, no início da reconstrução da zona 6.

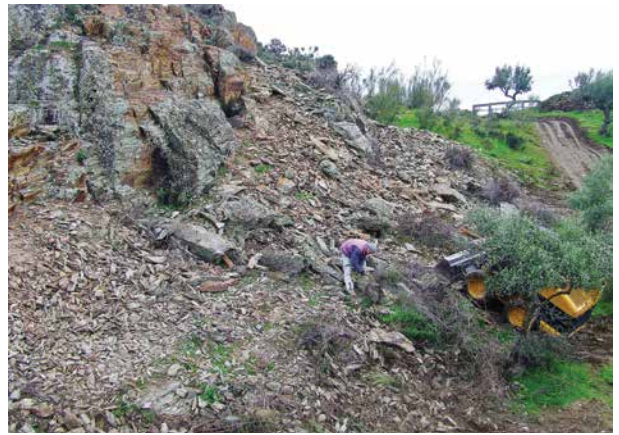
Figura 5. Aspecto geral da pedreira localizada no interior das muralhas e utilizada como área de empréstimo principal.

Quanto à matéria-prima utilizada nas reconstruções, proveio de várias áreas de empréstimo, que podemos resumir em duas áreas gerais: a área da pedreira, localizada no interior do Castelo, e todas as restantes áreas onde tínhamos pedra de estruturas derrubadas no interior daquele. Neste particular, eram normalmente utilizadas as pedras provenientes dos derrubes da muralha que estavam a ser reconstruídos ou, em alternativa, de outros muros derrubados no interior da mesma. Dada a implantação geográfica do local (com o núcleo de arte rupestre da Penascosa (Castelo Melhor) do Vale do Côa ali ao lado), foi tida em atenção a possível existência de gravuras nas pedras utilizadas durante todos os trabalhos de reconstrução. Não foi encontrado qualquer tipo de gravura. Os resultados de algumas das reconstruções da muralha podem ser observados nas figuras 6 a 11. Para além dos tramos de muralha, a zona 1 incluiu alguns pequenos restauros da zona

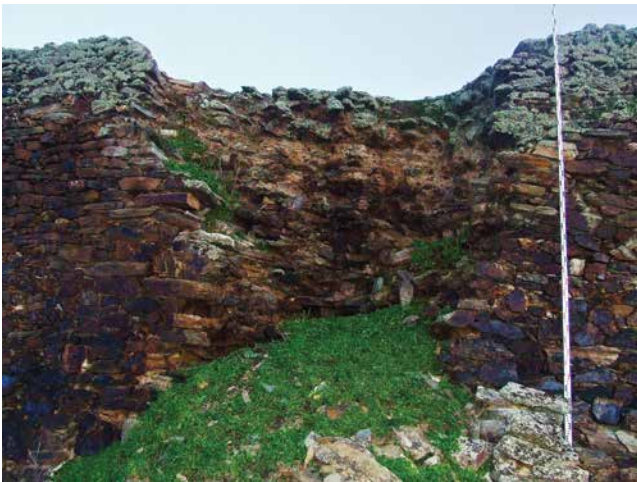
Figura 6. Zona 3 antes do início da reconstrução da muralha.

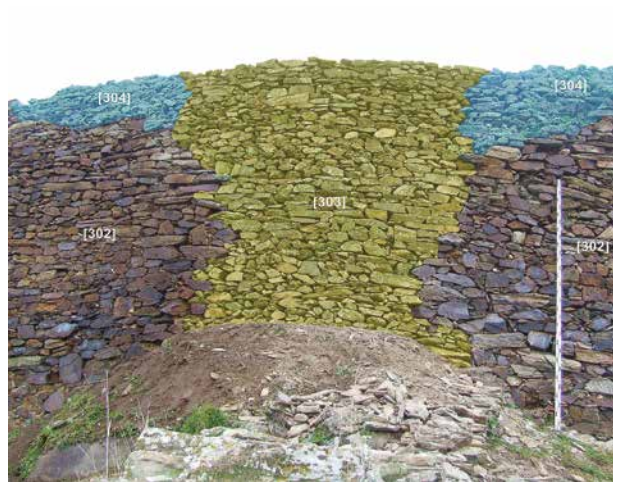
Figura 7. Zona 3 depois da reconstrução da muralha (assinalada com [302]). São também identificadas as reconstruções: a atual (assinalada com [303]) e a mais antiga (assinalada com [304]).

Finalmente, aquando do início do acompanhamento arqueológico, eram já observáveis algumas reconstruções da muralha. Um bom exemplo é aquele localizado na zona 3. Aqui, para além da reconstrução realizada no âmbito deste trabalho (e já descrita atrás), uma reconstrução mais antiga é observável ao longo de, pelo menos, 6,28 m no interior da muralha, precisamente no local novamente derrubado para a reconstrução agora realizada.

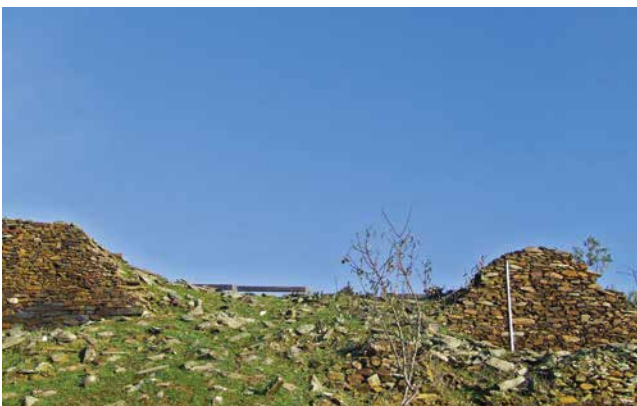
Figura 8. Zona 6 antes da reconstrução.

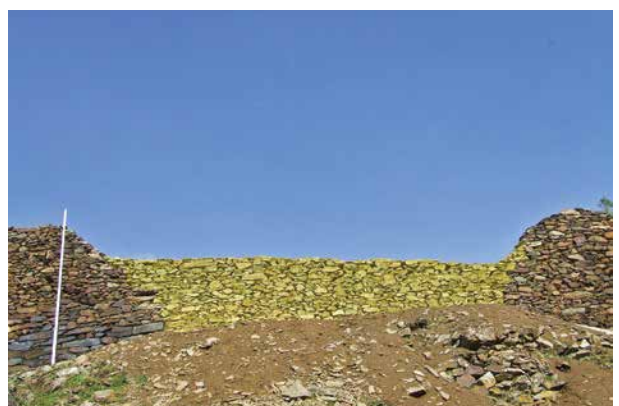
Figura 9. Zona 6 depois da reconstrução (assinalada a amarelo).

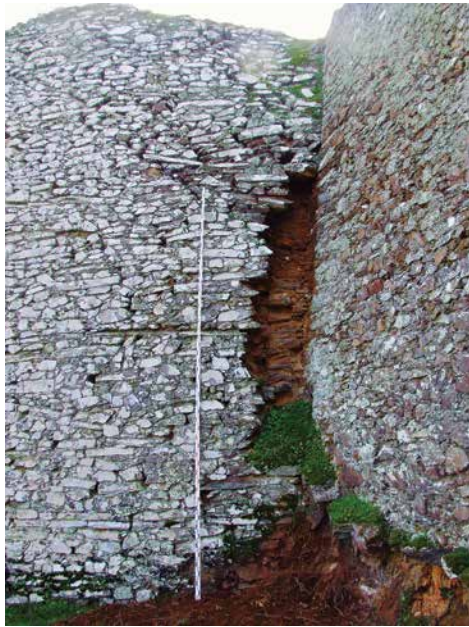
Figura 10. Parte da zona 10 antes do início da reconstrução.

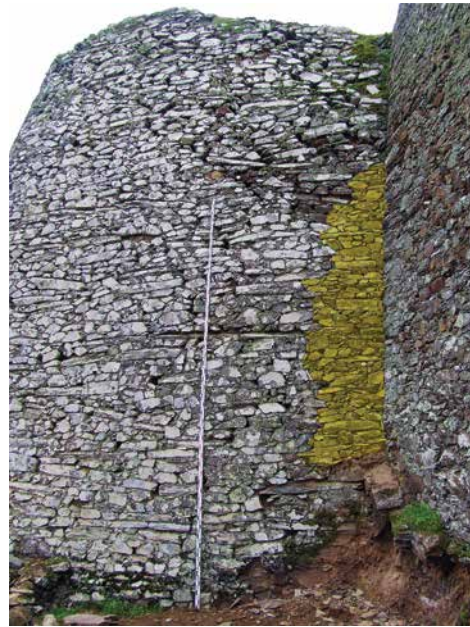
Figura 11. Zona 10 depois da reconstrução (assinalada a amarelo).

da entrada, enquanto a zona 10 incluiu o restauro de parte da torre troncocónica adossada à muralha, a nordeste.

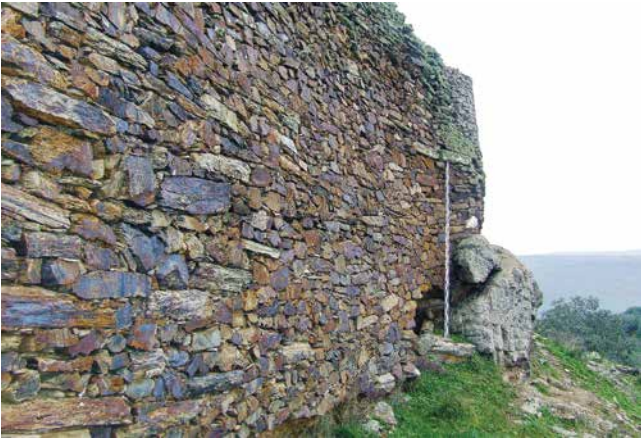
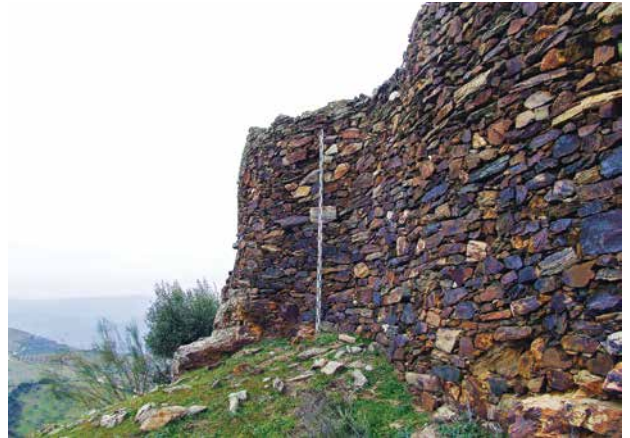
Um olhar mais próximo e atento aos panos de muralha do Castelo de Castelo Melhor explica algumas das irregularidades facilmente observáveis na sua planta. E o fator que mais terá influenciado essa irregularidade terá sido o enorme declive existente um pouco por toda a área onde a muralha foi construída. Nesse sentido, facilmente se percebe que a muralha ora assente no solo geológico suficientemente compacto, ora assente na rocha base. A preferência por esta última é particularmente observável em determinadas inflexões, propositadamente executadas de forma a que um determinado tramo da muralha assente diretamente nos maciços de rocha base. A zona 4, localizada a oeste, é um exemplo perfeito de uma dessas inflexões; mais a sul, é observável um outro exemplo de uma inflexão bem mais pronunciada.

Figuras 12 e 13. Inflexões na muralha, de forma a ser conseguida sustentação nos maciços de rocha base.

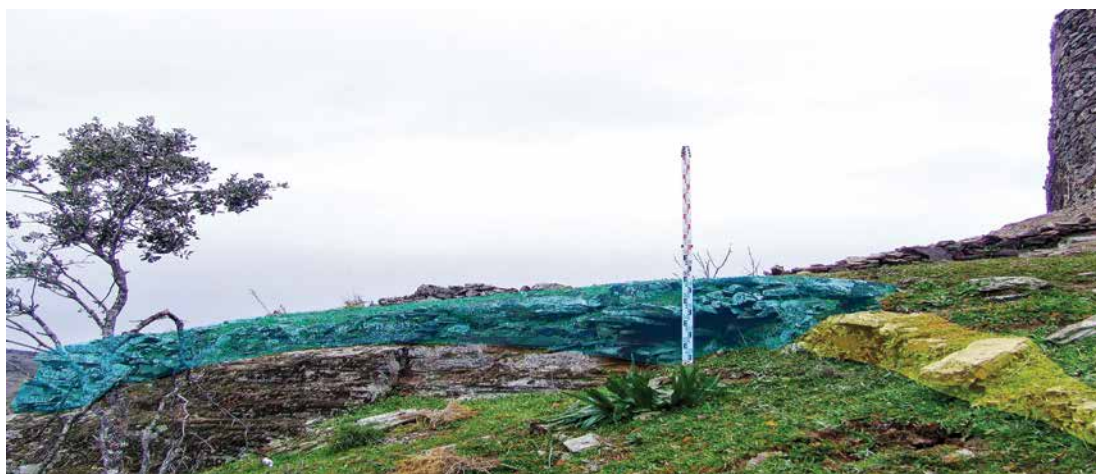
Para norte/noroeste, apenas uma intervenção arqueológica poderia dar-nos mais informações sobre se poderão existir ainda alguns vestígios. Os primeiros vestígios são, assim, evidentes a partir da zona 3, com início no local onde foi registada uma estrutura em forma de um pequeno “torreão” semiretangular, com a distância máxima da muralha de cerca de 8,35 m. Esta estrutura representa uma inflexão da própria barbacã, que aproveita um maciço de rocha base para se desenvolver a partir daí em direção a sudoeste, solução que, como vimos atrás, é também observável na muralha e tem como objetivo dar uma base mais consistente às estruturas.

Figura 14. Pormenor do "torreão" em perfil, cuja estrutura ainda persiste relativamente bem delimitada.

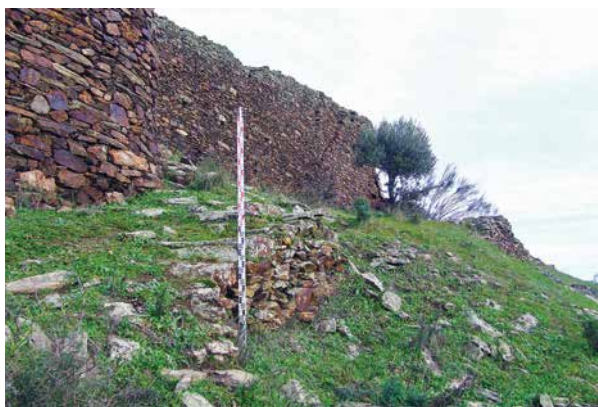
A partir da zona do pequeno “torreão” descrito, a barbacã desenvolve-se para sudoeste, com cerca de 3,5 m de distância máxima à muralha, chegando à zona 4 com cerca de 3,3 m. Seguin-

Figura 15. Em primeiro plano, vestígios da barbacã, junto à zona 4.

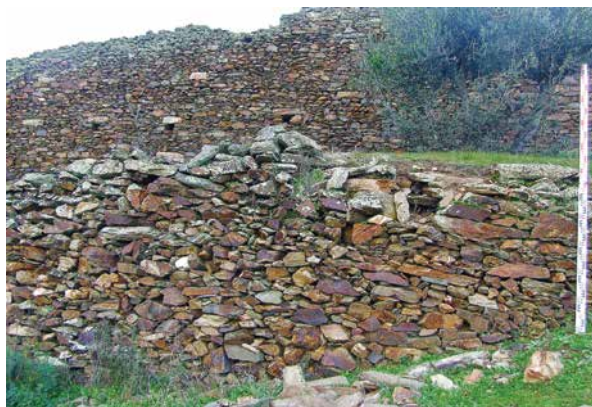
Figura 16. Alçado da barbacã.

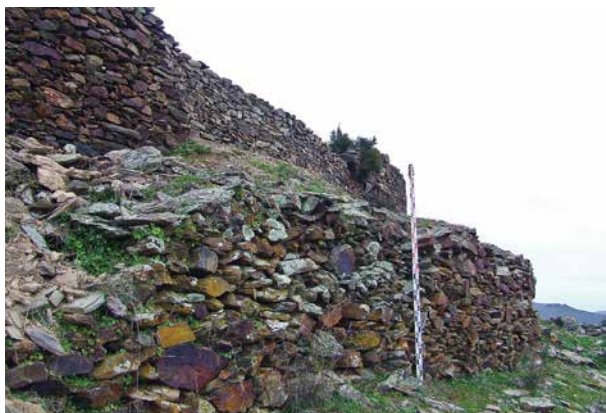
Figuras 17 e 18. Alçados da barbacã, com a muralha em segundo plano.

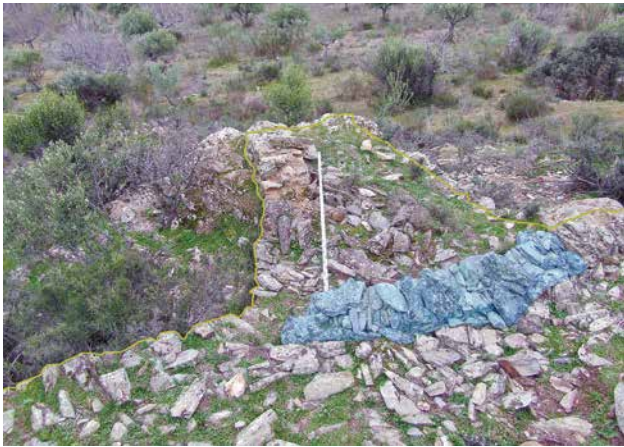
Figura 19. Limites da barbacã e respetivo “torreão”, junto à zona 7 (limites exteriores assinalados a amarelo), e vestígio de muro mais recente de separação de propriedades (assinalado a azul).

do para sul, a barbacã apresenta a sua menor distância à muralha, na zona do cubelo sudoeste da muralha, com cerca de 2,15 m. Aí, e uma vez que a muralha inflete para o seu interior, a distância à barbacã aumenta bastante, chegando a apresentar a distância máxima de 6,3 m, já em direção à zona 6, localizada a sul. A partir daqui, a distância máxima à muralha diminui de novo, com cerca de 3,27 m junto à zona 6, 3,2 m junto à zona 7 e, entre as zonas 7 e 8, com 2,85 m, onde termina com cerca de 2,8 m de distância máxima. Os vestígios claros da barbacã terminam, assim, junto à zona 8, a sudeste, apesar de, em frente à zona 9 existir um pequeno vestígio de uma estrutura que poderá ainda pertencer-lhe. Mais uma vez, apenas uma intervenção arqueológica poderia dissipar dúvidas. Mais para norte não foram identificados quaisquer vestígios. Isto poderá significar que ela não existiu nessa área; no entanto, como estas são as zonas mais agricultadas junto à muralha, de declive menos pronunciado, é possível que esteja aqui mais destruída.

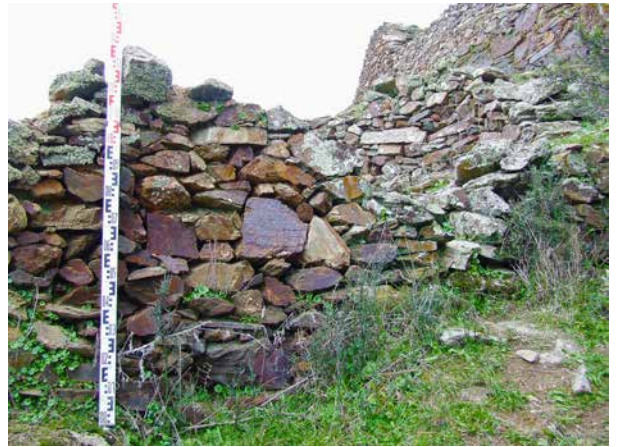
Para além disso, foi identificado, em frente à zona 7, a sul, outro “torreão”, em tudo idêntico ao anteriormente descrito. Mais uma vez, é aproveitado o maciço de rocha base, para o qual é feita uma inflexão na barbacã, apresentando também uma planta semiretangular, com a distância máxima à muralha de cerca de 7,8 m. Tal como o “torreão” descrito a este, tem um domínio visual

Figura 20. Pormenor do alçado do “torreão”, junto à zona 7.
