4. Estudo de Caso

Para a elaboração deste estudo, foram analisados as condicionantes geológico-geotécnicas do maciço rochoso que suporta a Torre de Menagem e respetiva Muralha do Castelo de Marialva, assunto este de grande importância no contexto geral, no que respeita a estabilidades ou instabilidades do maciço rochoso.

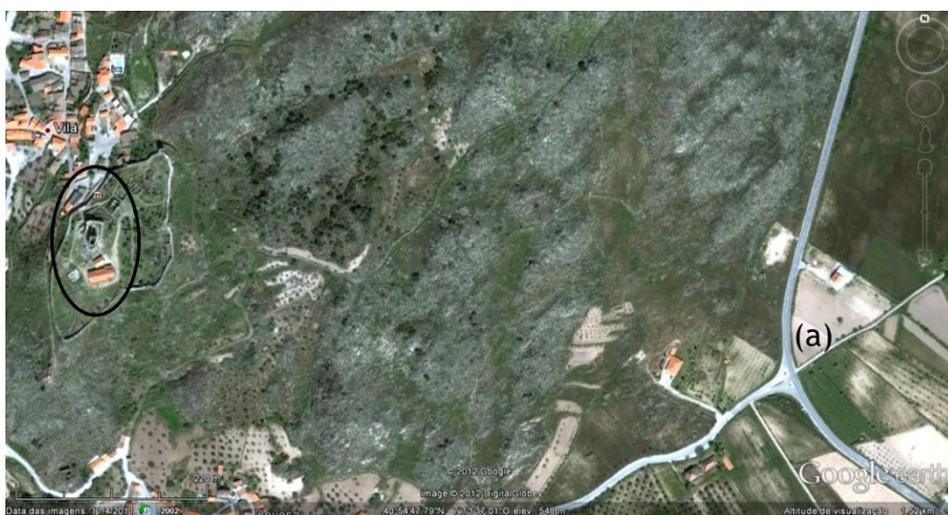
Figura 4.1 - Vista aérea do Castelo de Marialva, (a) graben da Longroiva.

Em termos geomorfológicos, a área de estudo localiza-se numa zona de *Horst* que confina com um vale de fundo plano e bastante aberto conhecido por graben da Longroiva como se mostra na figura.

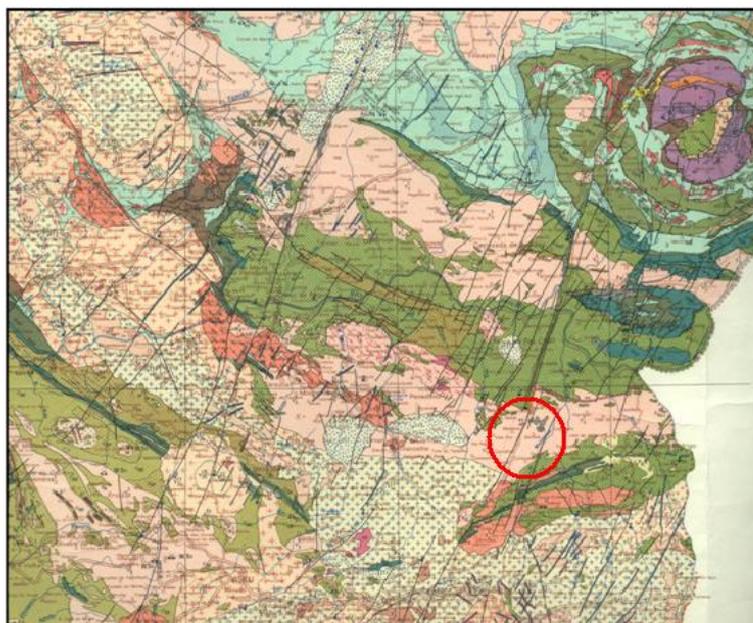
Segundo a carta geológica de Portugal ^[5] os granitos predominantes na região são os granitos de duas micas indiferenciados (Figuras 4.2 e 4.3). Se percorrermos a região, pelo menos em redor da aldeia, verificamos que a granularidade das rochas é bastante indiferenciada, com uma granulometria média a grosseira.

Figura 4.2 - Pormenor da carta geológica de Portugal à escala 1:500000 [5].

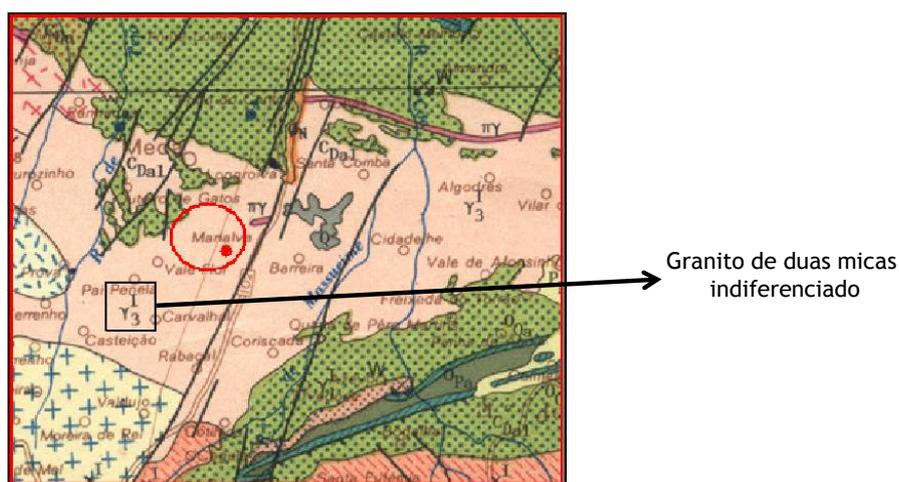
Figura 4.3 - Pormenor ampliado da carta geológica de Portugal à escala 1:500000 [5].

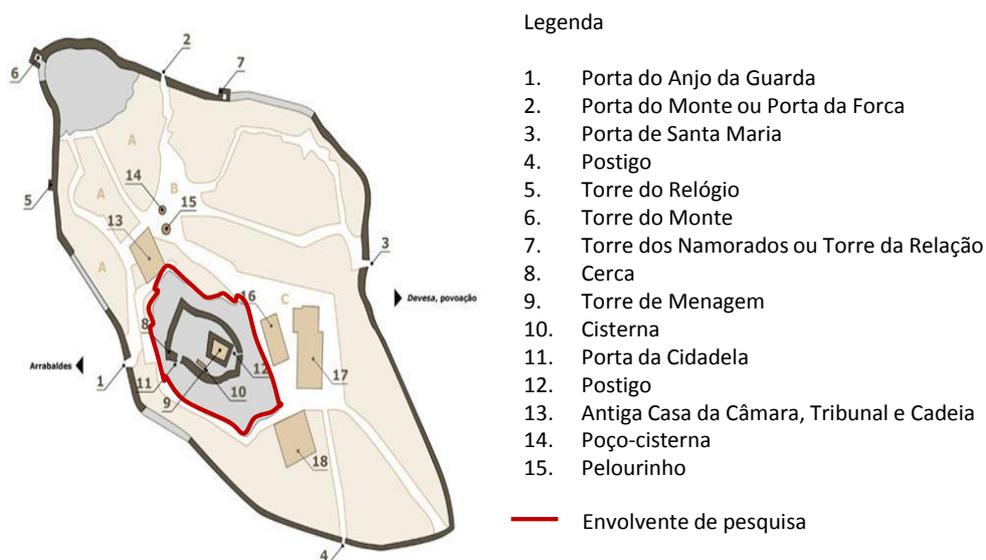
O Castelo, construído por volta de 1170 compõe-se de uma ampla muralha de configuração ovalada, construída em grandes silhares de pedra granítica da região e adaptada às condições topográficas da área em que foi implantada. Esta cerca viria a ser reforçada, no século XIV, por três torreões de planta quadrangular denominados do Relógio, do Monte e dos Namorados. No seu interior, em cota bastante elevada, sobressaindo de um imenso *maciço rochoso* (Figura 4.5), a Torre de Menagem domina toda a malha urbana. Trata-se de um edifício possivelmente dionisino, de planta quase trapezoidal, completado e acrescentado mais tarde (Figura 4.4) [48].

Figura 4.4 - Representação esquemática da zona intramuros [48].

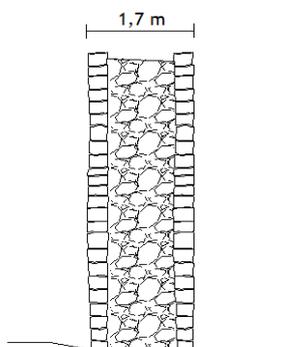
A muralha da Torre de Menagem é composta por cantaria de granito (abundante na região) apresentando uma planta trapezoidal, adaptando-se à conformação do terreno. O seu interior é preenchido por pedra e solo (saibro) com reboco em argamassa no topo da muralha como se observa no esquema realizado pelo autor na Figura 4.6.

Figura 4.6 - Perfil em corte do pano da muralha da torre de menagem.

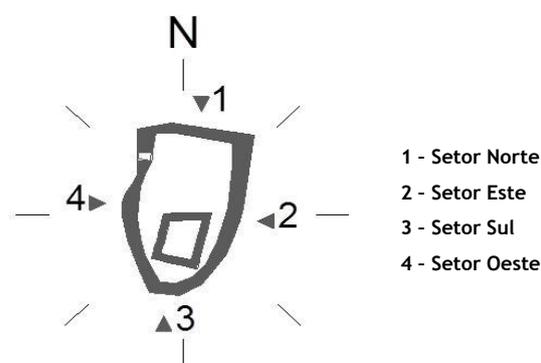
Elaborou-se um mapeamento de anomalias segundo uma inspeção visual relativo à muralha envolvente da Torre de Menagem. A Figura 4.7 identifica os quatro setores da muralha em observação, correspondendo cada um deles aos esquemas seguintes (Figuras 4.8 a 4.10), onde se observam as patologias mais visíveis a nível estrutural nos vários setores.

Figura 4.7 - Identificação dos setores de observação.

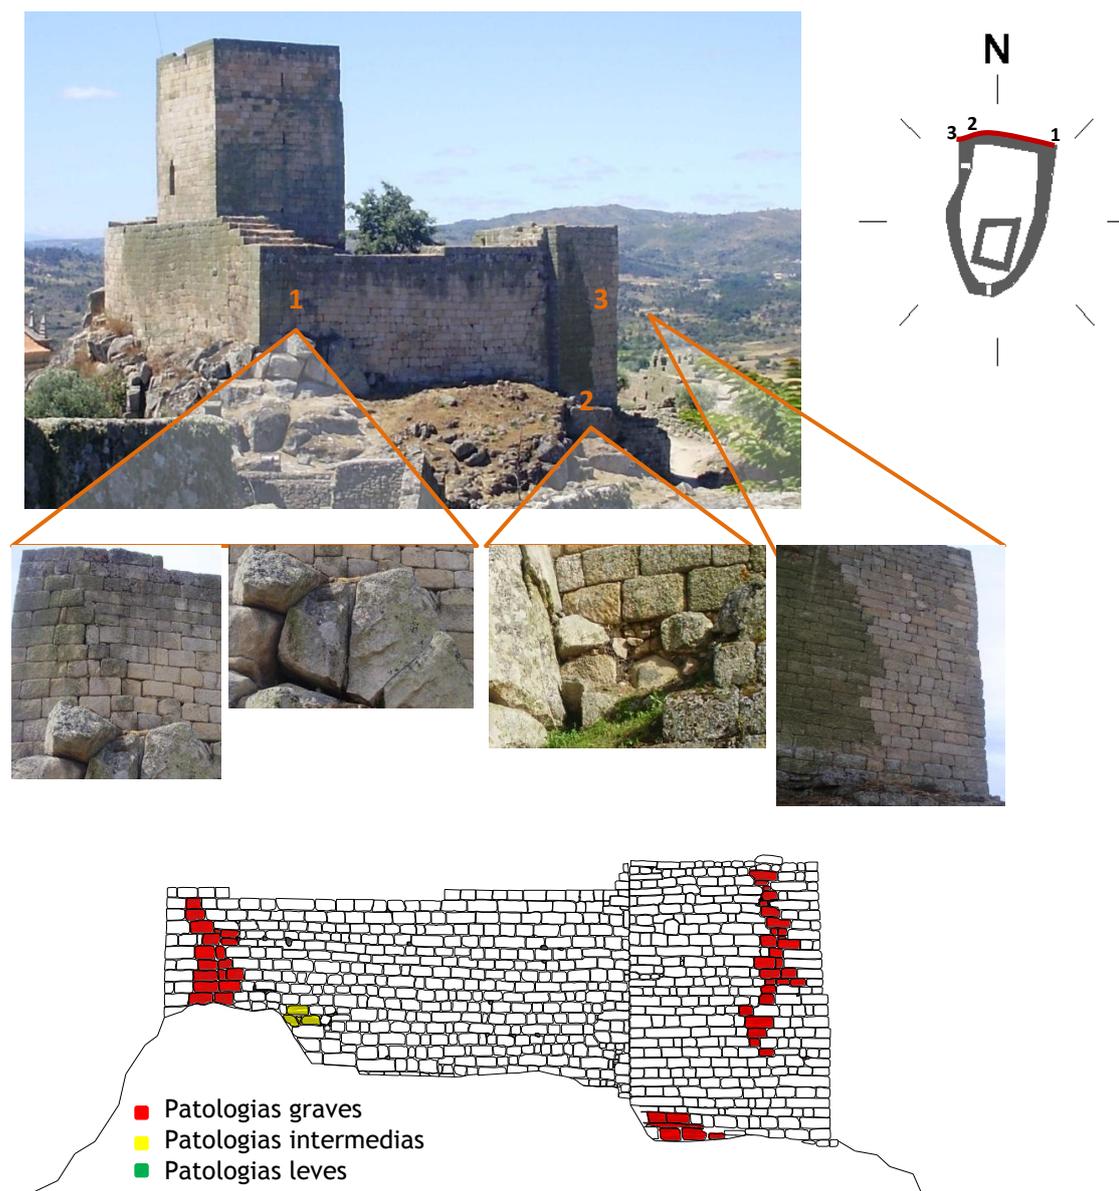
Figura 4.8 - Perfil Norte da muralha da Torre de Menagem (Autocad ^[14]) com visualização das patologias mais visíveis a nível estrutural.

1 - Deslocamento dos panos com abertura das juntas, bem como fracturação de silhares. Nesta zona, as patologias associam-se a movimentos ocorridos no maciço rochoso de fundação.

2 - Falta de elementos constituintes da base da muralha, fratura de alguns silhares e fratura do maciço rochoso.

3 - Deslocamento do cunhal da torre com abertura de juntas entre os silhares. Considera-se uma patologia com alguma gravidade, visto ter sido intervencionada recentemente, apresentando já indícios de movimentos/deslocamentos.

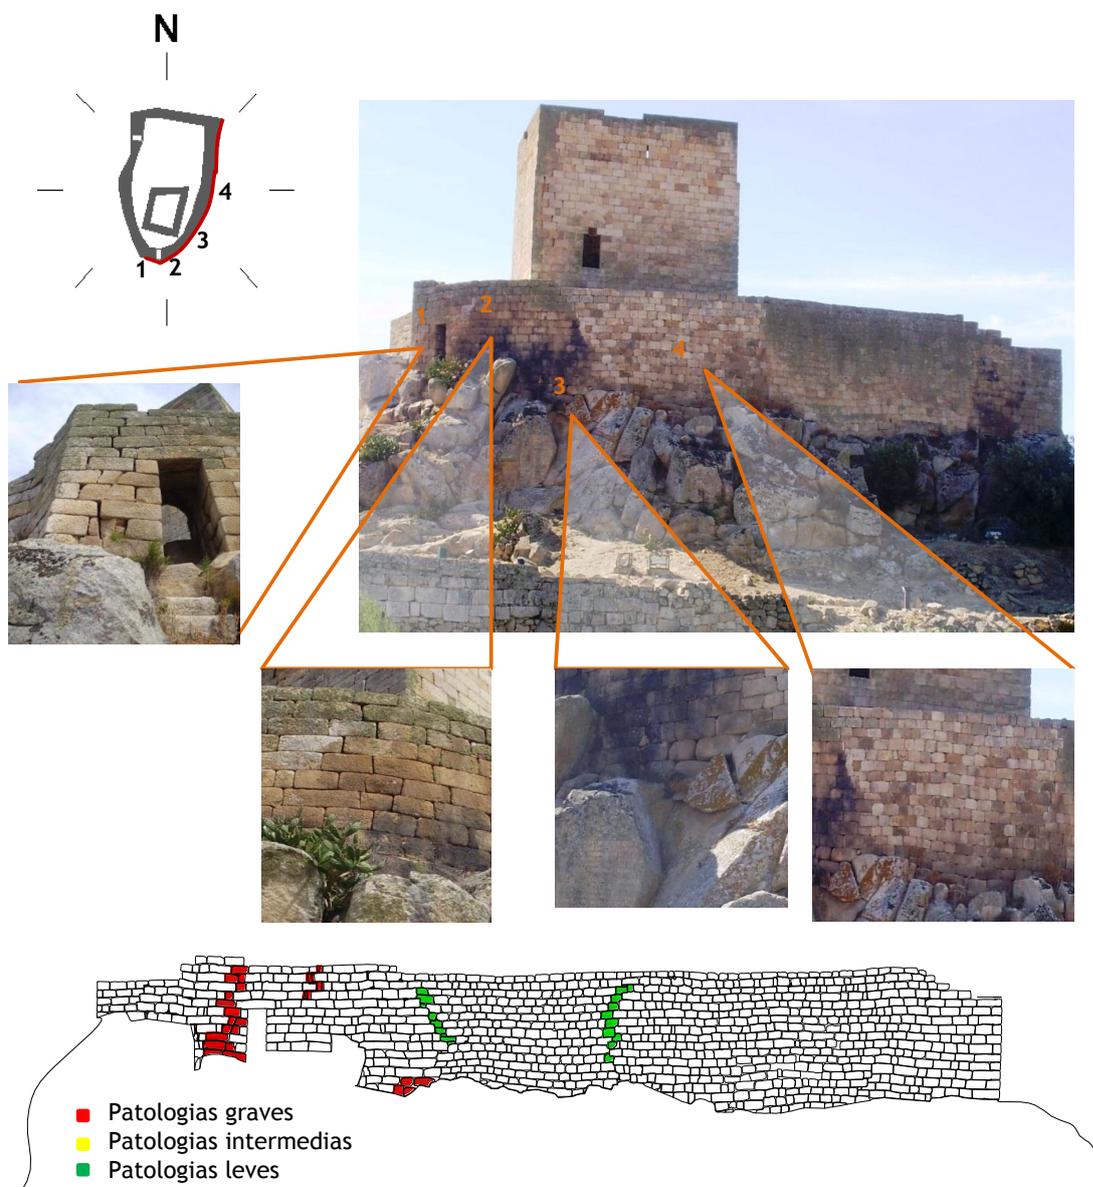
Figura 4.9 - Perfil Este e Sul da muralha da Torre de Menagem (Autocad ^[14]) com visualização das patologias estruturais mais relevantes.

- 1 - Deslocamento dos panos da muralha, fraturas de silhares, desagregação de partículas, vegetação e colonização biológica. Considerada zona de alto risco de desmoronamento.

- 2 - Deslocamento/abertura dos panos da muralha, vegetação e colonização biológica.
- 3 - Descalçamento de silhares na base da muralha por consequência da fratura do maciço rochoso e arrastamentos de finos. Esta patologia está igualmente relacionada com a existência de fundações ou “não fundações”.

- 4 - Esta zona não se trata propriamente de uma patologia, aborda-se apenas devido à derrocada ocorrida em 2001, havendo a necessidade de uma intervenção urgente no troço da muralha, constituída então por uma base bem ancorada ao maciço e protegida no seu interior, por uma malha geotêxtil (restauro em 2001 ^[14]) de forma a evitar ou retardar a saída de finos devido à percolação de água. No entanto, devem ser feitas inspeções periódicas de forma a prever ou minimizar o aparecimento de qualquer tipo de patologia.

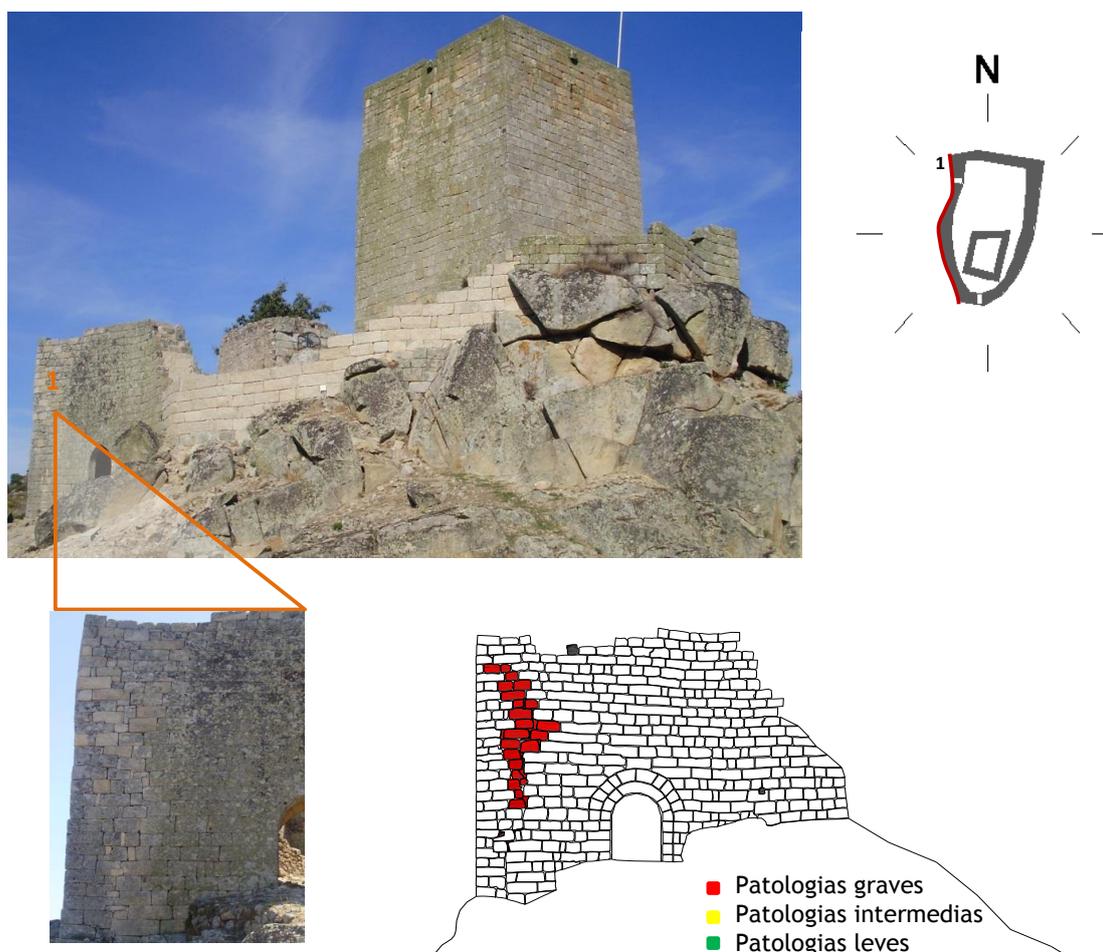
Figura 4.10 - Perfil Oeste da muralha da Torre de Menagem (Autocad ^[14]) com visualização das patologias estruturais mais visíveis.

1 - Apesar do restauro recente, a técnica de intervenção não foi a mais apropriada, notando-se já um deslocamento do cunhal da muralha com abertura das juntas entre os silhares, sendo também visíveis os caminhos preferenciais das águas provenientes das chuvas. A Figura 4.11 apresenta imagens antes (a), durante as obras de consolidação (b) e o estado atual do cunhal após a intervenção (c).

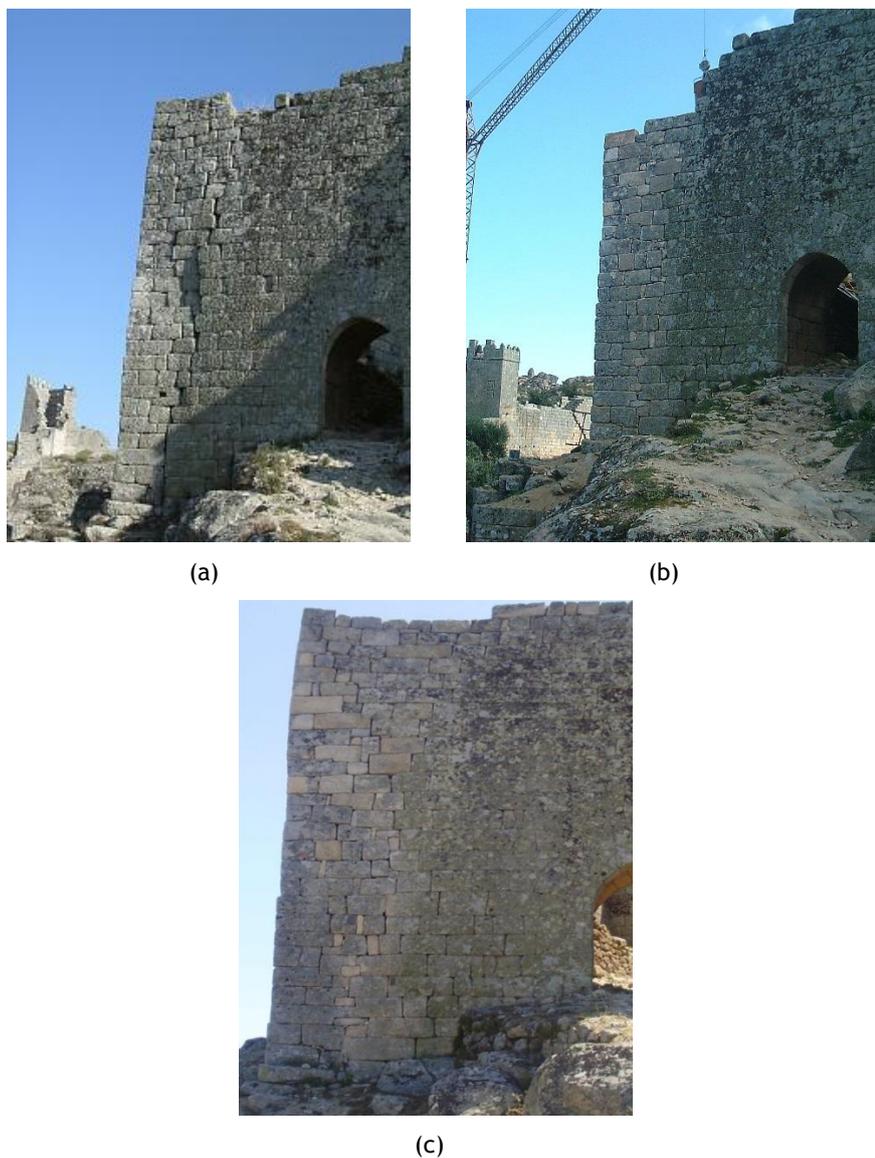
Figura 4.11 - Representação do cunhal da muralha; (a) antes da intervenção (Janeiro 2002), (b) fase de obras de consolidação (Fevereiro 2004) ^[14] e (c) cunhal da muralha (Junho 2012).

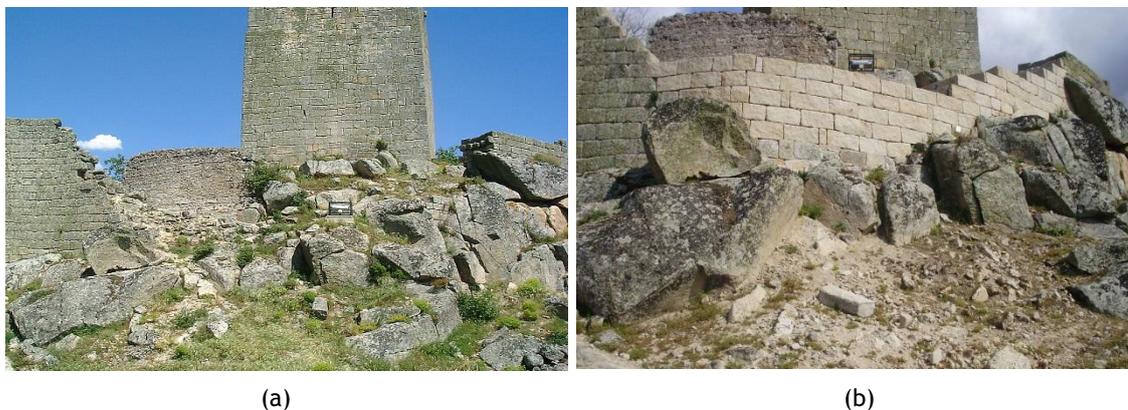
A Figura 4.12 mostra o antes (a) e o depois (b) da muralha envolvente. Na imagem (a) observa-se a interrupção da mesma devido a uma derrocada ocorrida no ano de 2001. A imagem (b) ilustra o resultado da intervenção nesse troço da muralha (2003).

Nota-se que em toda a extensão de reconstrução, os silhares usados são provenientes de uma pedreira perto do local de intervenção, uma vez que os elementos originais da muralha foram usados em reconstruções de outros troços, ou simplesmente desaparecera ^[14].

Figura 4.12 - Visualização da muralha interrompida (Maio 2002) ^[14] e o aspeto atual do troço, respetivamente.

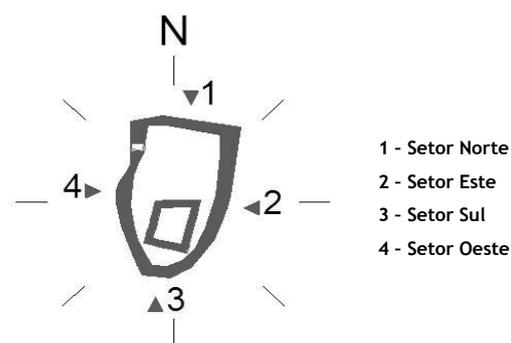
A Figura 4.13 representa a planta de localização dos quatro setores do maciço definido para o estudo.

Figura 4.13 - Planta de localização dos setores definidos para estudo.

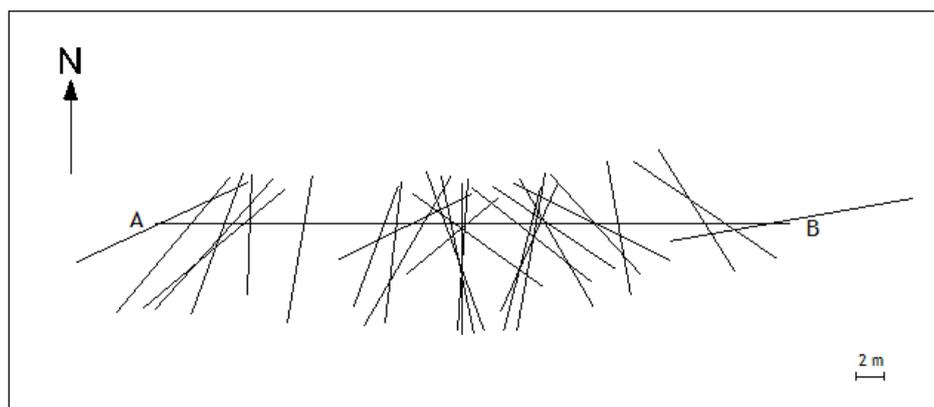
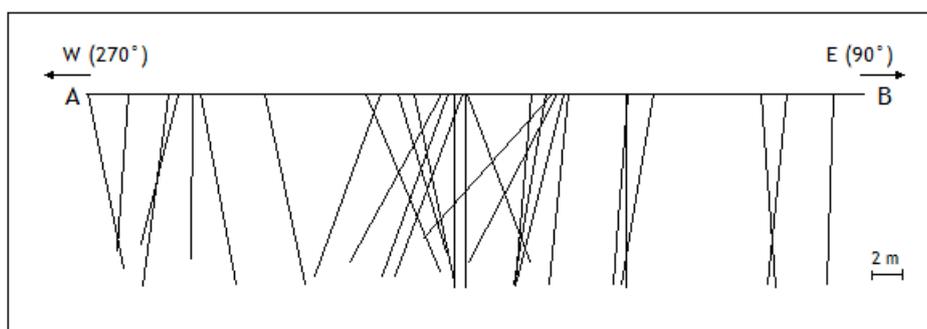
Figura 4.15 - Carta de densidades de diaclasamento do setor Norte do maciço.

A Figura 4.15 apresenta uma carta de densidades representativa do perfil ^[4].

a) Diaclases vistas em planta (A-B perfil da frente Norte do maciço).

b) Corte do perfil A-B.

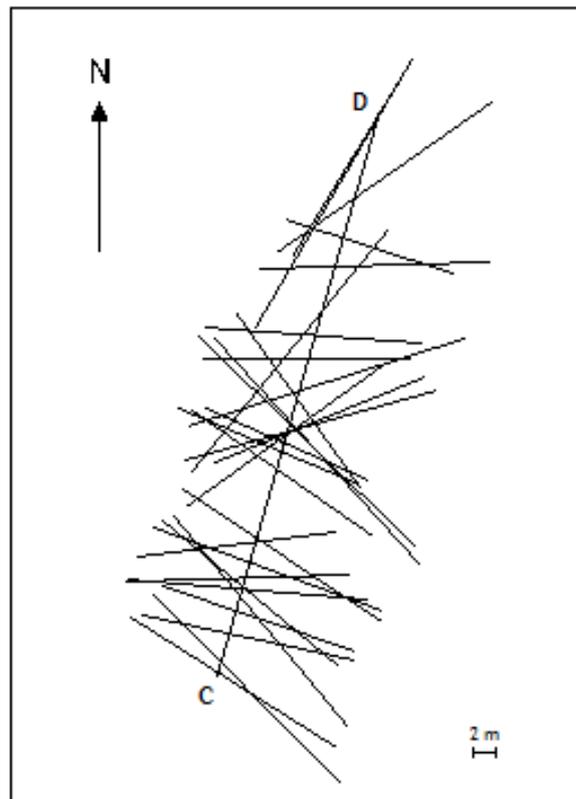
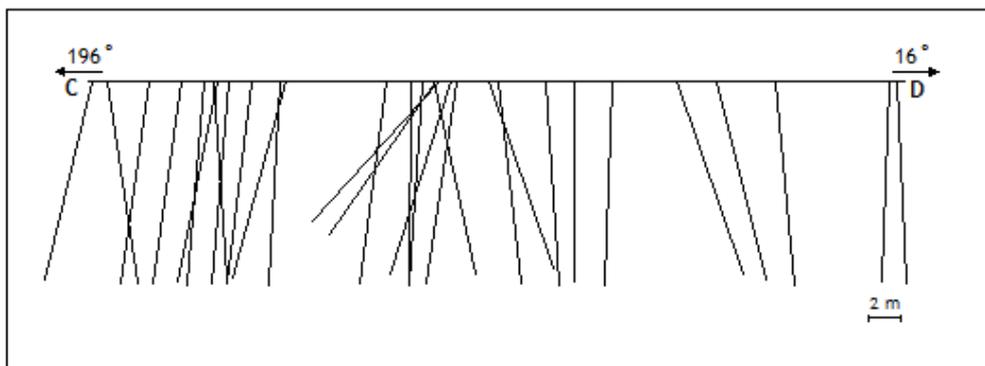
Figura 4.17 - Carta de densidades de diaclasamento do setor Este do maciço.

A Figura 4.17 apresenta a carta de densidades de acordo com o respetivo perfil.

a) Diaclasas vistas em planta (C-D perfil da frente Este).

b) Corte do perfil A-B.

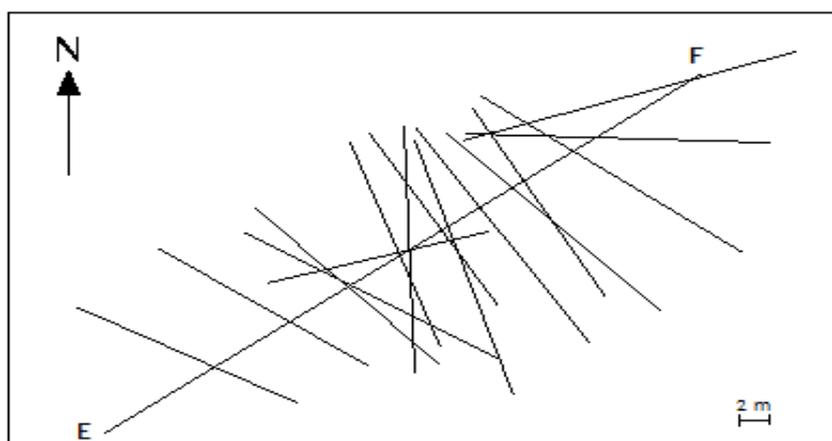
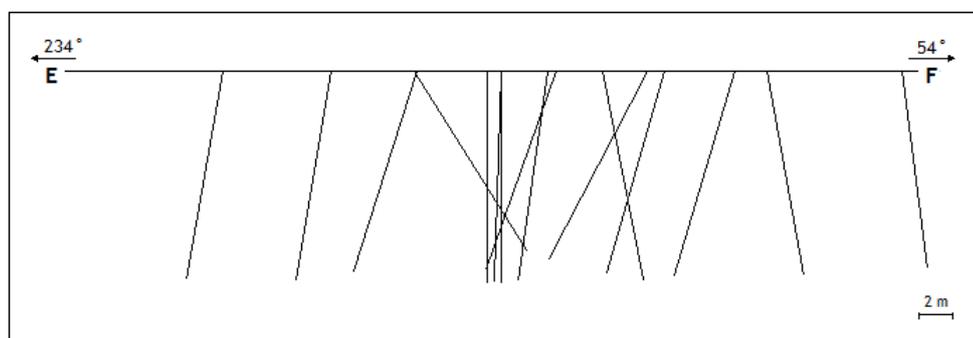
Figura 4.19 - Carta de densidades de diaclasamento do setor Sul do maciço.

A Figura 4.19 representa a carta de densidades de acordo com o perfil Sul.

a) Diaclases vistas em planta (E-F perfil da frente Sul).

b) Corte do perfil E-F.

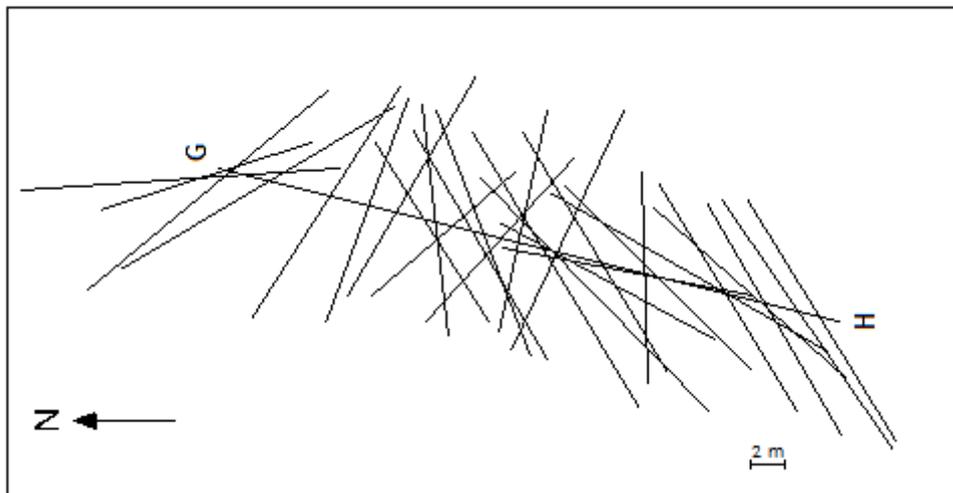
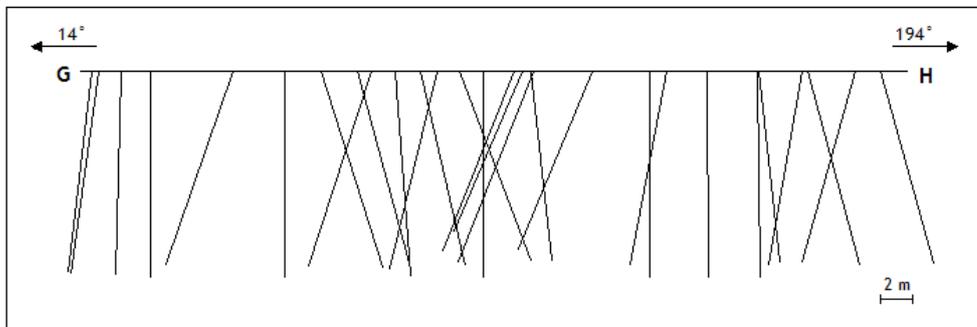
Figura 4.21 - Carta de densidades de diaclasamento do setor Oeste do maciço.

A Figura 4.21 representa a carta de densidades de acordo com o perfil em análise.

a) Diaclases vistas em planta (G-H perfil da frente a Oeste).

b) Corte do perfil G-H.

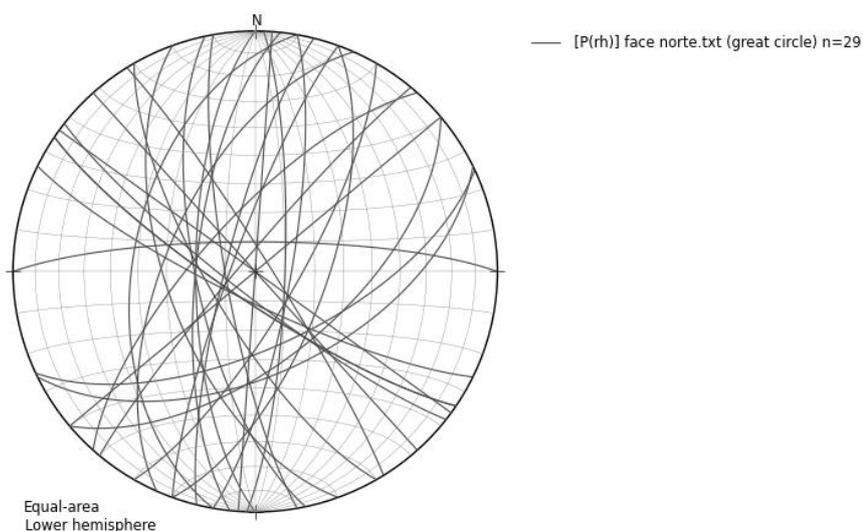
A Figura 4.22 mostra a representação dos planos das diaclases medidas no setor Norte do maciço através da projeção hemisférica de *igual área*. Visualiza-se alguma dispersão de atitudes nas vertentes Norte e Sul. Nota-se ainda uma maior concentração de planos a rondar o azimute de 125° .

Figura 4.22 - Representação dos planos com base na rede de projeção *igual área* (Schmidt).

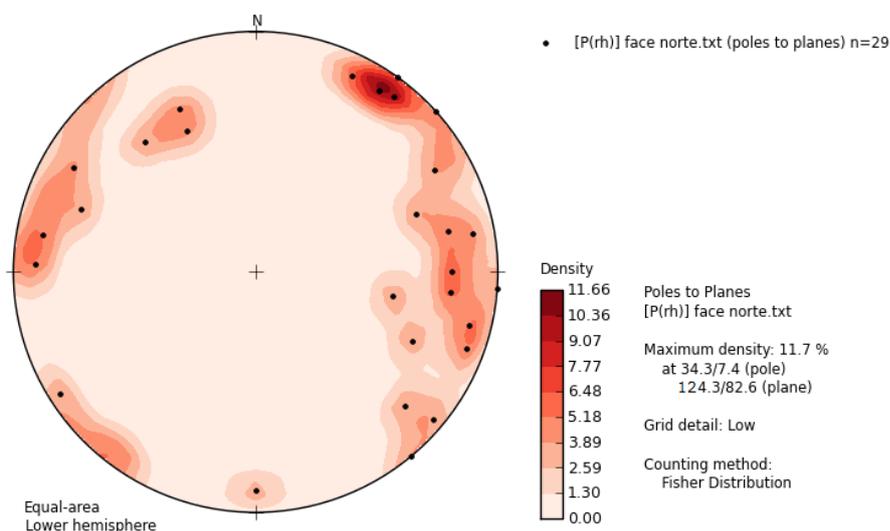
A partir da mesma projeção, analisou-se a concentração polar e determinação das orientações mais representativas das famílias num diagrama de densidades (Figura 4.23). Identificam-se dois sistemas principais de diaclases, ambos com inclinação subvertical, notando-se uma concentração dos *polos* junto ao contorno da área de projeção. O sistema principal, mais bem definido, apresenta a direção dos planos perto do azimute 125° com inclinação a rondar 83° , exibindo uma densidade polar máxima de 12% no quadrante NE. O segundo sistema apresenta maior dispersão, indicando um azimute na ordem dos 190° com pendor perto dos 80° . No entanto, verifica-se que apesar de haver uma maior concentração polar no quadrante NE devido a uma aproximação da atitude deles, apenas se contam 6 medições. Já no quadrante SE e NW existe maior número de *polos*, mas subsiste uma maior dispersão, o que faz com que a máxima concentração polar seja inferior à do quadrante NE.

Figura 4.23 - Representação dos *polos* das diaclases e curvas de densidades de concentração dos *polos* segundo a projeção de *igual área* (*Schmidt*) na face Norte.

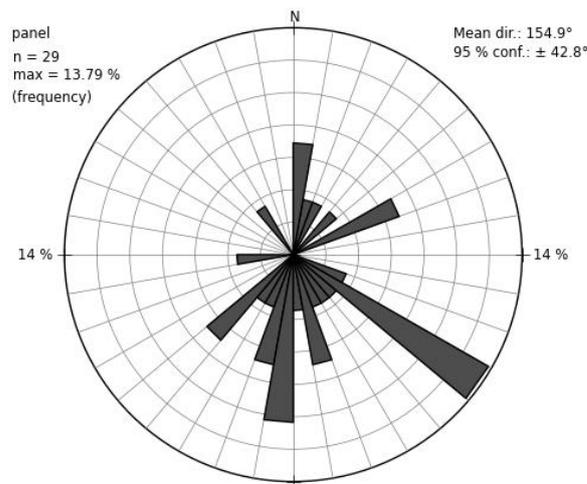
De acordo com o diagrama de roseta (Figura 4.24), é exposto graficamente a orientação das diaclases. Como já observado na projeção anterior e analisando agora o diagrama estatístico de fracturação, identificam-se no sistema de diaclasamento fundamentalmente duas famílias, onde a principal está bem definida apresentando um maior número de medições com a direção de 125° e sentido de mergulho para Sudoeste. O segundo sistema, não menos significativo, na vertente N-S, mostra maior dispersão na direção e uma variação na inclinação. Registam-se ainda dois sistemas com menor importância (menor número de medições), um com direção de 65° pendendo para Sudeste, outro apresenta uma direção de 225° e inclinação para Noroeste.

Figura 4.24 - Representação da orientação das diaclases segundo diagrama de roseta.

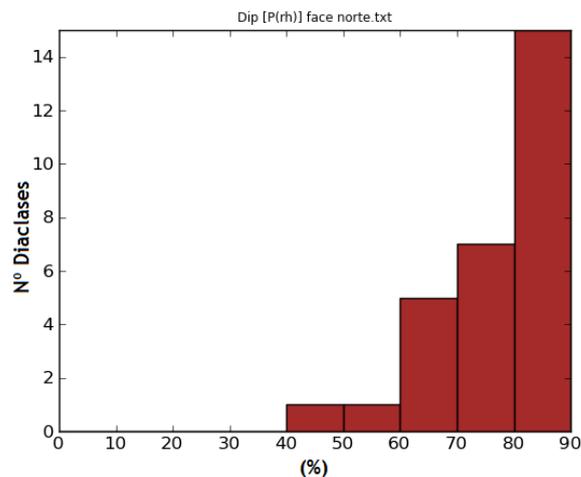
A partir do mesmo software e para uma visualização mais detalhada, foi elaborado um histograma (Figura 4.25) representando a inclinação das diaclases. Observa-se que 75% delas estão acima dos 70°, estando compreendidas entre muito inclinadas e verticais. Apenas um número menos significativo, ostenta menores inclinações.

Figura 4.25 - Histograma representativo da inclinação das diaclases.

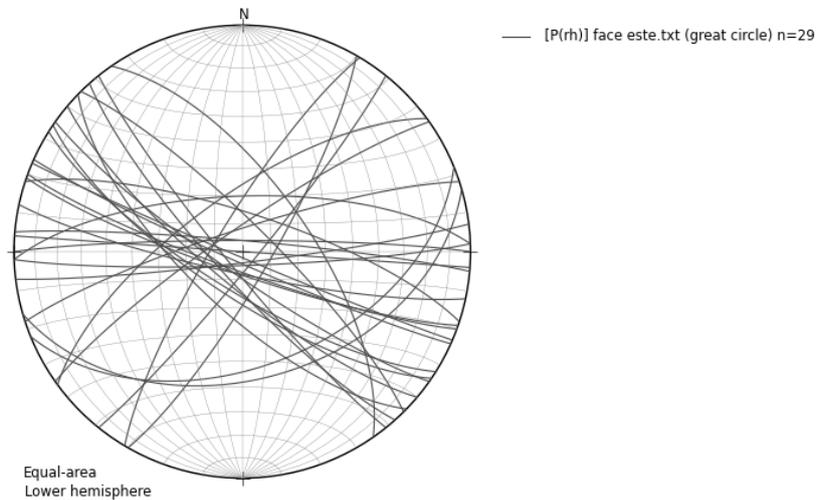
segunda família bastante próxima da primeira com azimute de 115° e pendor subvertical mostra-se bem definida, embora com menor representatividade. A terceira expõe planos segundo a direção E-W. A última com caráter penetrativo mais baixo apresenta direção SW-NE.

Figura 4.26 - Representação dos planos com base na rede de projeção *igual área* (Schmidt).

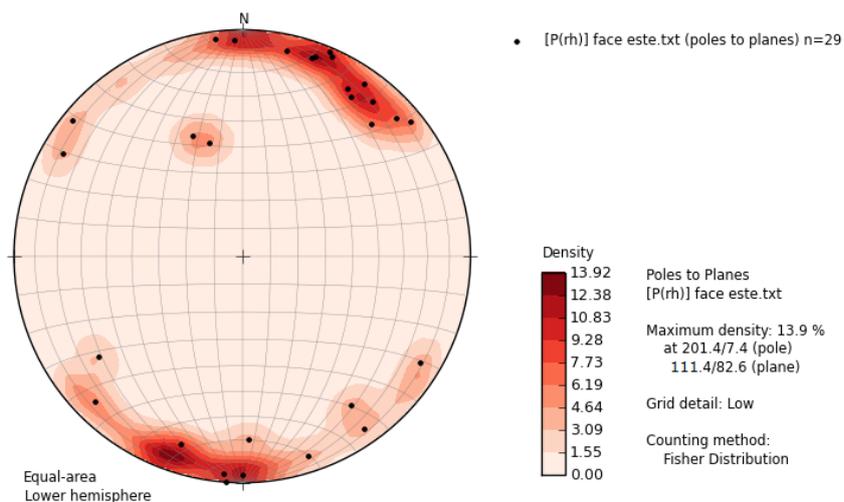
De acordo com o diagrama de densidades da Figura 4.27 visualiza-se que a maior concentração polar está localizada próxima do extremo Norte e extremo Sul junto ao contorno da área de projeção, surgindo alguma dispersão no quadrante NE. Nota-se ainda a existência de dois polos no quadrante NW possuindo inclinação inferior.

Figura 4.27 - Representação dos *polos* das diaclases e curvas de isodensidades de concentração de *polos* segundo a projeção de *igual área* (Schmidt).

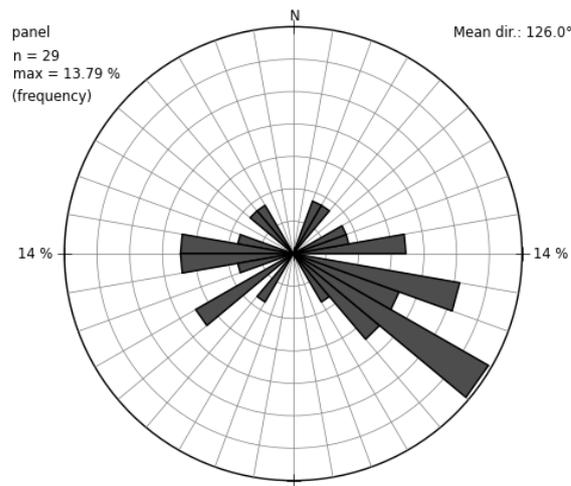
O diagrama de roseta (Figura 4.28) identifica igualmente as quatro famílias, sendo que três delas se apresentam com maior importância. A mais esclarecida com azimute 135° e sentido de mergulho para Sudoeste, registra maior número de medições, apresentando maior densidade de diaclasamento. A segunda, também com alguma importância, exibe a direção 115° e sentido de inclinação para Sul. A terceira família E-W apresenta variação na inclinação, registrando também alguma importância. A última família com azimute 235° assinala menor número de medições expondo menor representatividade.

Figura 4.28 - Diagrama relativo à orientação do diaclasamento segundo método de roseta.

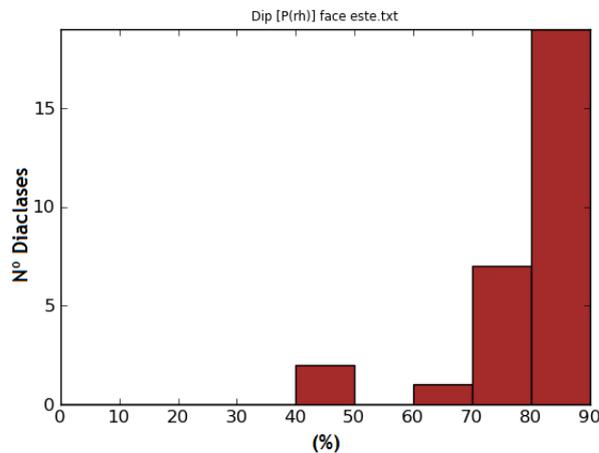
Na Figura 4.29 nota-se um ângulo de mergulho subvertical a vertical na maior parte do sistema de diaclasamento a rondar os 90° , existindo apenas uma pequena percentagem com inclinação inferior.

Figura 4.29 - Histograma representativo da inclinação das diaclasas.

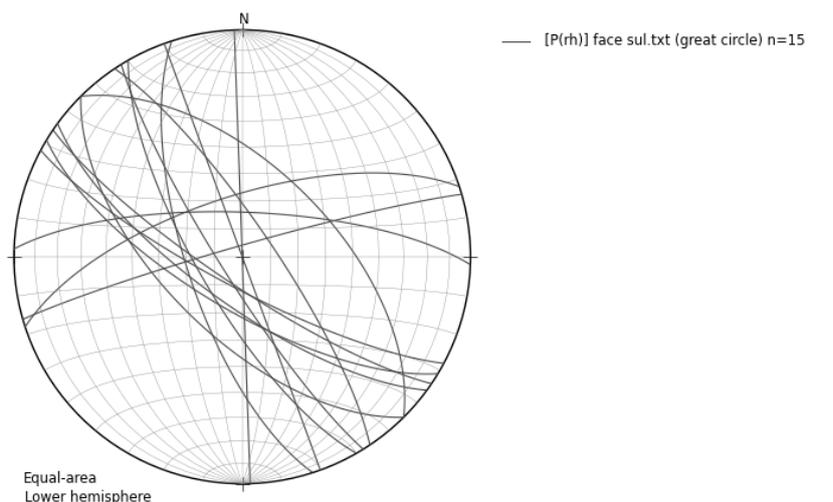
O setor Sul é o que regista menor número de planos de diaclasamento, identificando-se duas famílias (Figura 4.30). A primeira e mais representativa entre os quadrantes SE-NW com inclinação acima dos 70° regista uma densidade polar na casa dos 19% no quadrante NE (Figura 4.31) mostrando, ainda assim, alguma dispersão de planos. A segunda família, com menos representatividade indica um azimute próximo de 260° com pendor subvertical.

Figura 4.30 - Representação dos planos com base na rede de projeção *igual área* (Schmidt).

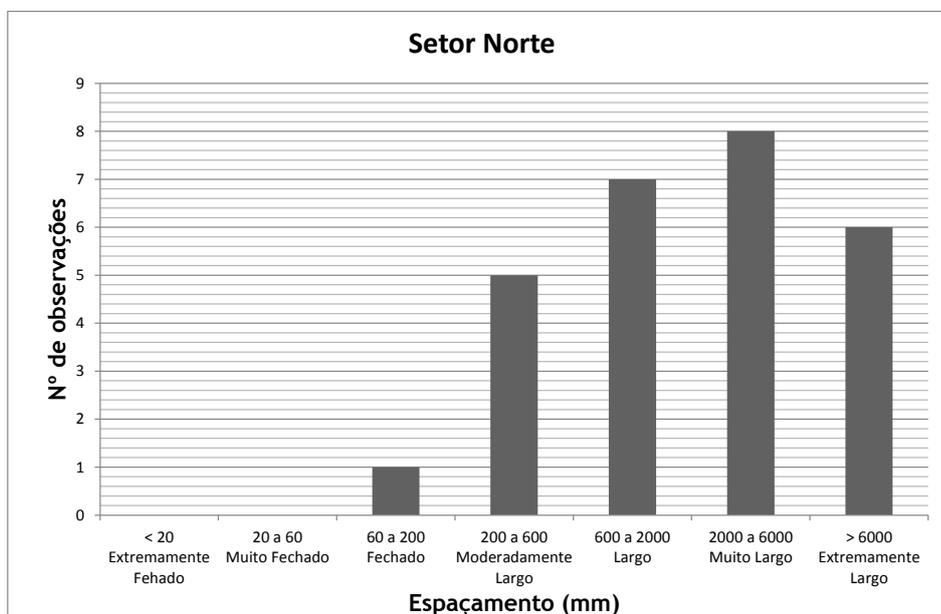
Figura 4.41 - Histograma relativo ao espaçamento de diaclases do setor Norte. Destaca-se o facto do espaçamento modal estar no intervalo de 600 a 2000 mm.

Dos histogramas representados, nota-se uma aproximação do espaçamento médio nos setores Norte, Este e Oeste apresentando comportamento semelhante, onde apenas o Sul apresenta média superior, adquirindo por isso menor fracturação. Destaca-se que o número de fraturas (medições) ao ser bastante inferior aos restantes poderá influenciar esta diferença de espaçamento.

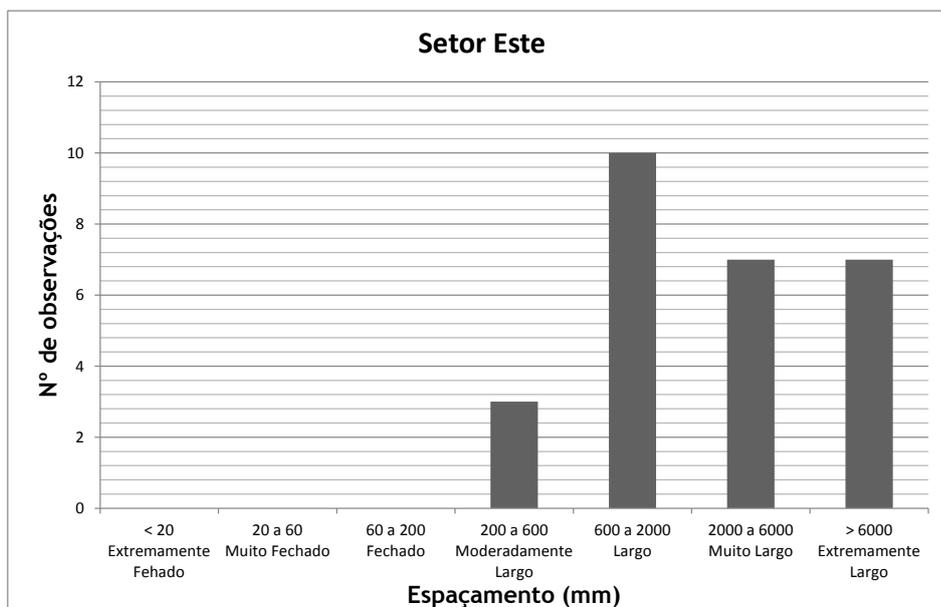
Figura 4.42- Histograma construído para o setor Este. Neste caso o espaçamento modal encontra-se no intervalo de 2000 a 6000 mm.

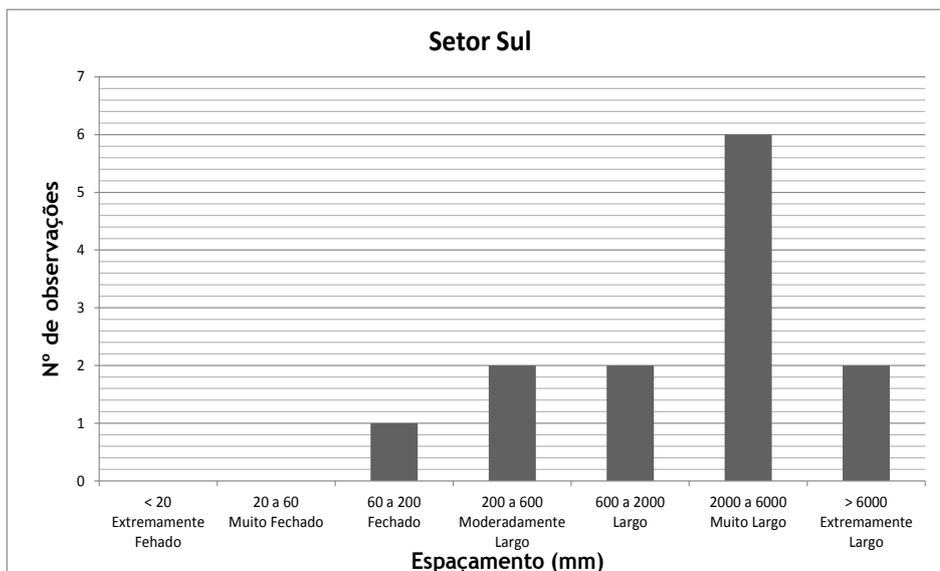
Figura 4.43 - Histograma relativo ao setor Sul. O espaçamento modal situa-se no intervalo de 2000 a 6000 mm, bem destacado em relação aos outros.

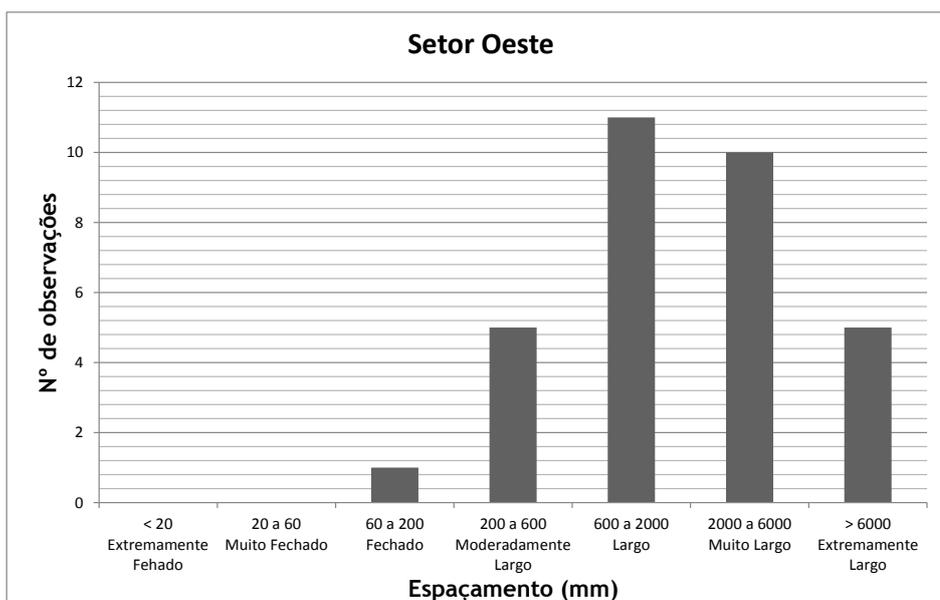
Figura 4.44 - Histograma referente ao setor Oeste, apresentando o espaçamento modal no intervalo de 600 a 2000 mm.

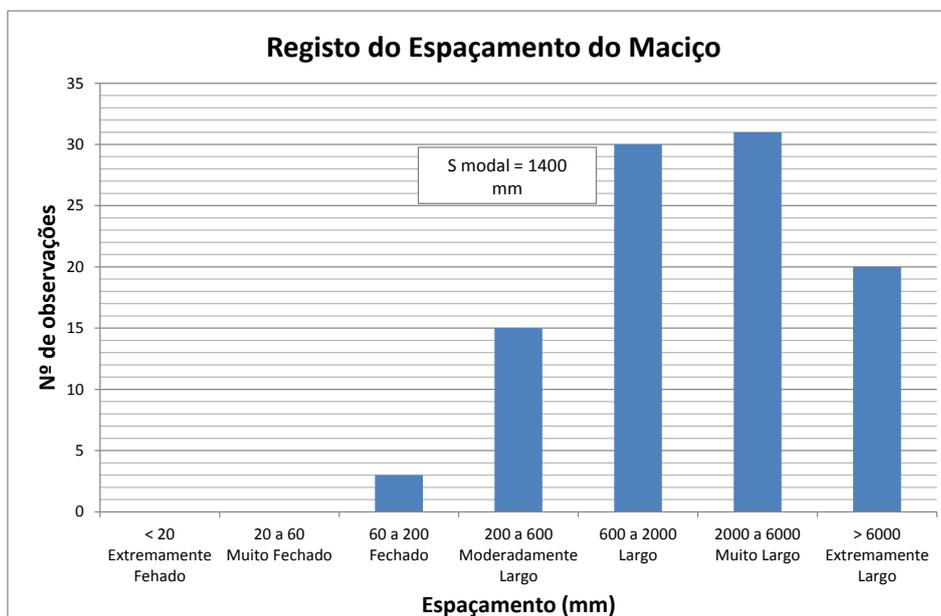
Ao analisar o histograma da Figura 4.45, que considera todos os dados do maciço (setores), verifica-se um espaçamento modal de 1400 mm e uma média de fracturação dentro da escala de “largo”, correspondente a um F2 (Tabela 2.5), confirmando-se um espaçamento de diaclases de elevadas dimensões.

Figura 4.45 - Histograma relativo ao espaçamento medido no maciço rochoso, considerando todas as medidas feitas em todos os setores da área de estudo.

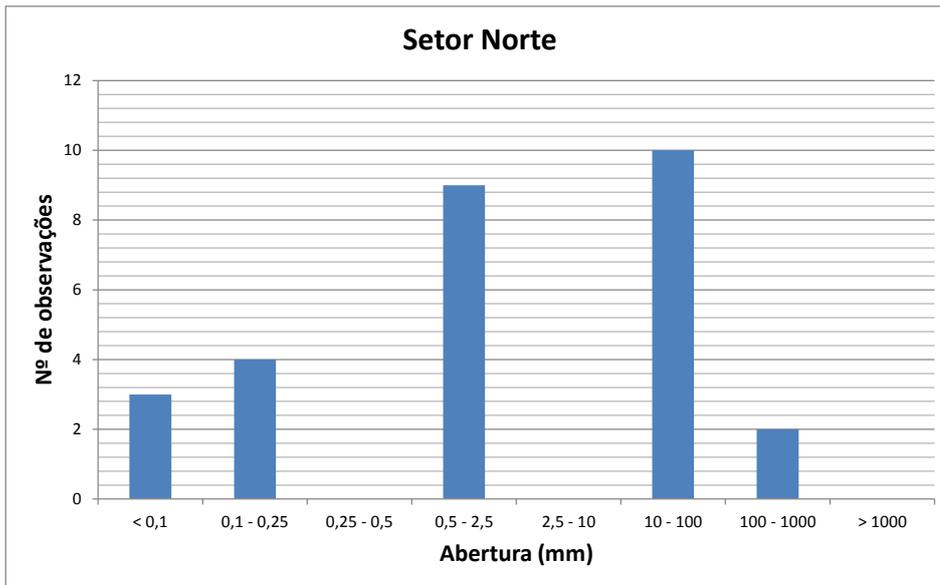
Figura 4.46 - Histograma relativo à abertura de diaclases no setor Norte. Evidenciam-se, com maior número de observações, os intervalos 0,5 a 2,5 mm e 10 a 100 mm.

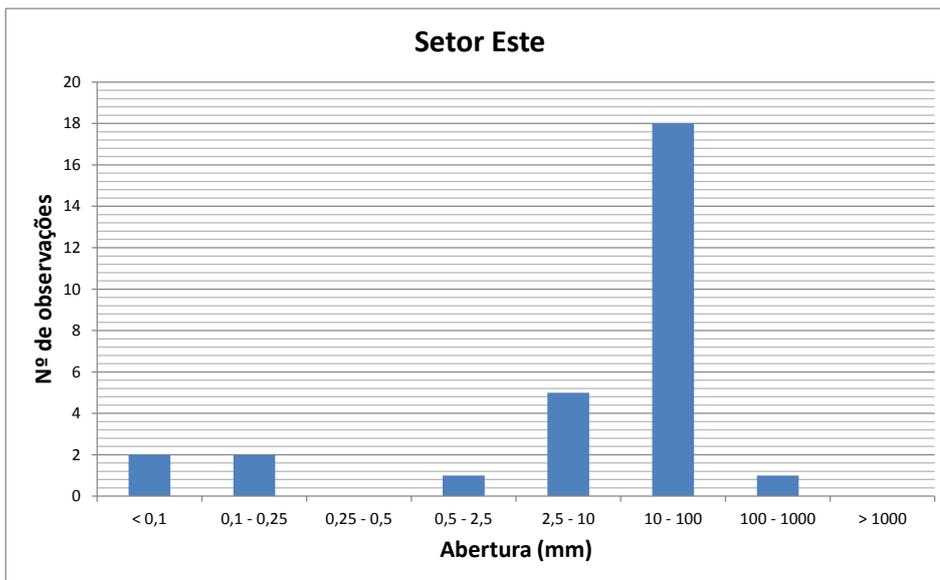
Figura 4.47 - Histograma construído para o setor Este do maciço. Destaca-se o facto do intervalo de abertura de 10 a 100 mm ser muito superior aos restantes.

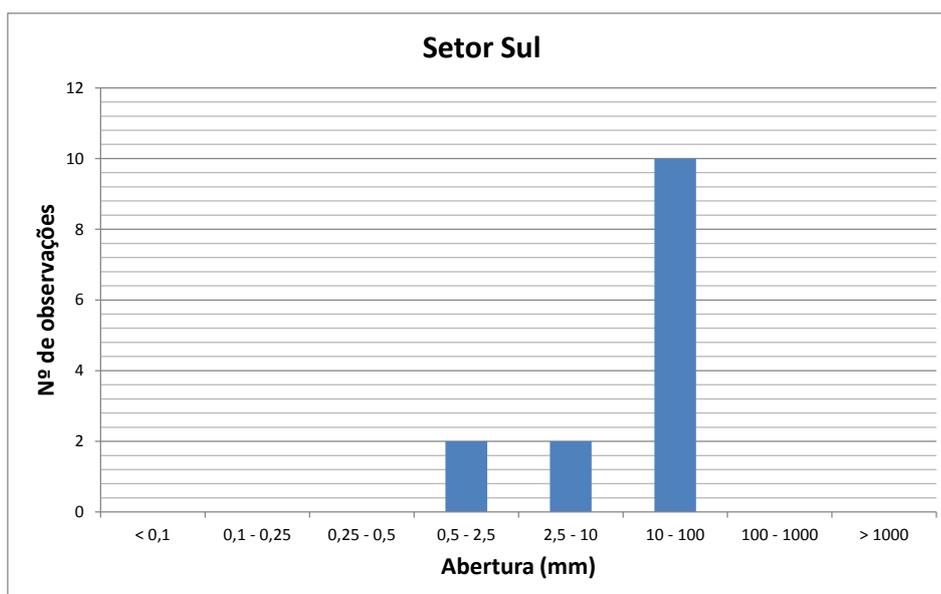
Figura 4.48 - Histograma referente ao setor Sul. Comprova-se também que o intervalo predominante situa-se entre 10 a 100 mm.

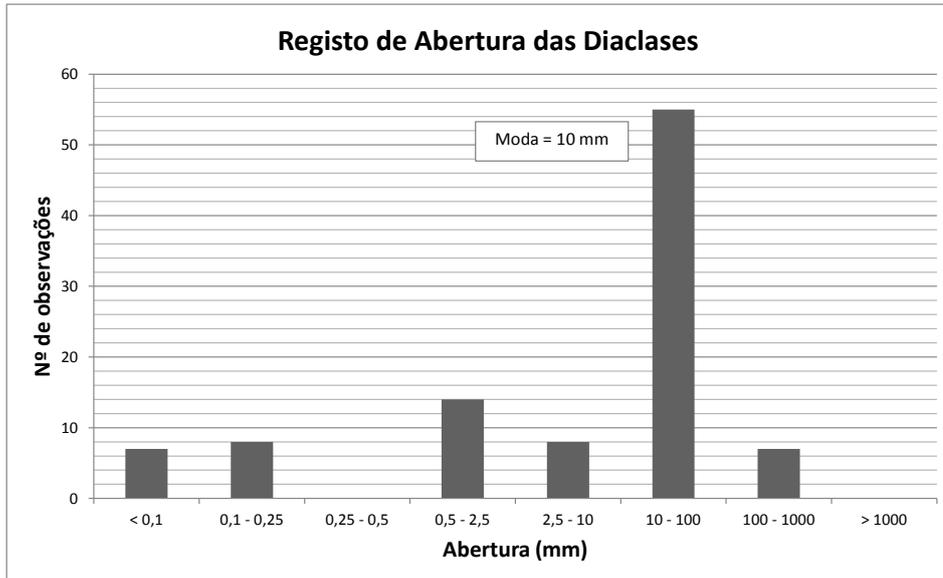
se no intervalo de 10 a 100 mm, que de acordo com o histograma, este intervalo tem uma percentagem muito superior de observações em relação aos outros.

Figura 4.50 - Histograma relativo ao total de abertura medido no campo do diaclasamento do maciço.
