4. Estudo de Caso

Para a elaboração deste estudo, foram analisados as condicionantes geológico-geotécnicas do maciço rochoso que suporta a Torre de Menagem e respetiva Muralha do Castelo de Marialva, assunto este de grande importância no contexto geral, no que respeita a estabilidades ou instabilidades do maciço rochoso.

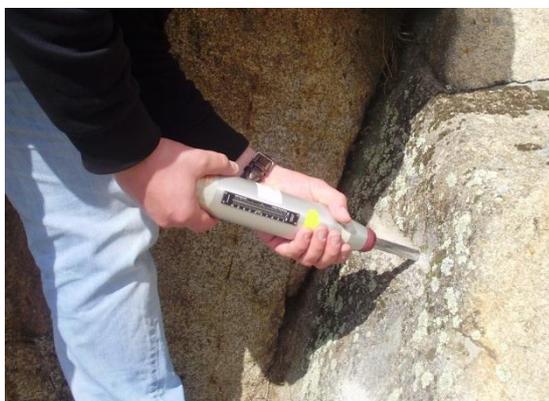
Figura 4.52 - Utilização do Martelo (esclerómetro de Schmidt) “*in situ*” para determinar o valor da dureza Schmidt (R) no setor Oeste.

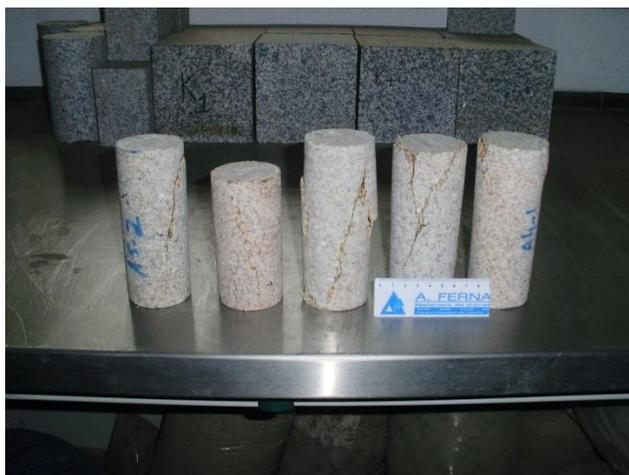
Dos 15 provetes ensaiados, os valores máximos de tensão à rotura foram registados dos provetes extraídos do bloco 5 ($\sigma_c = 59,37$ MPa). Os valores mínimos foram registados dos provetes extraídos do bloco 3 ($\sigma_c = 21,23$ MPa); Este valor anómalo poderá ficar a dever-se à geometria dos provetes ensaiados e ao seu estado de alteração (W3).

A Figura 4.53 apresenta os tipos de rotura registados após a realização dos ensaios mecânicos.

Figura 4.53 - Rotura dos corpos de prova após ensaio de resistência à compressão uniaxial.

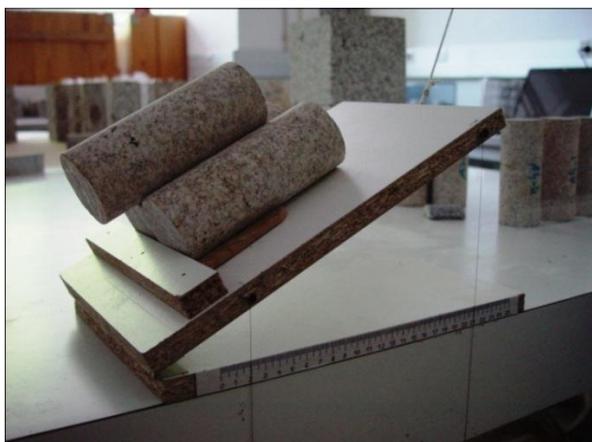
Figura 4.60 - Ensaio *tilt test* realizado em laboratório com equipamento construído pelo autor.

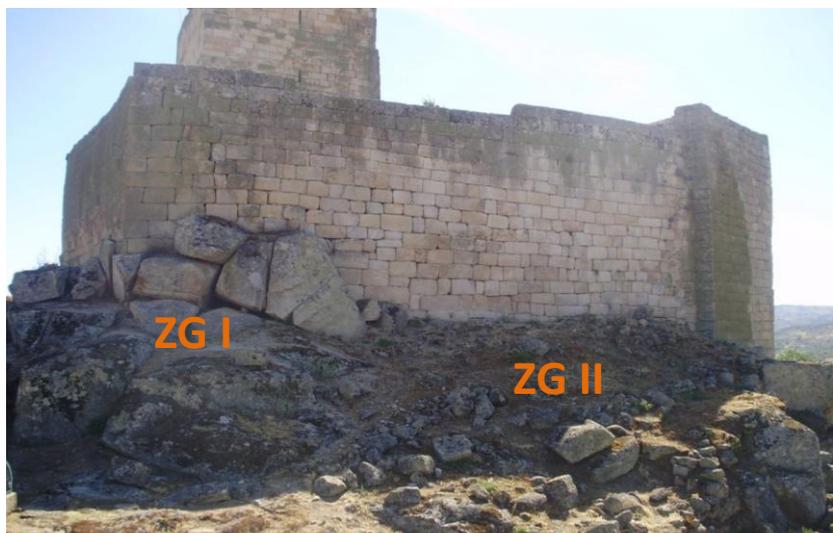
Figura 4.63 - Identificação das diferentes zonas geotécnicas estudadas (setor Norte).

A zona ZGI corresponde a uma parte da fundação no maciço granítico de grão medio a grosseiro, bastante fraturado, como se mostra nas Figuras 4.63 e 4.64. Encontra-se no setor Norte, Sul, Este e Oeste. A zona ZGII corresponde a uma parte da fundação assente em solo arenoso do tipo A-1b (0), encontrando-se no setor Norte.
