A Igreja de S. João Baptista de Montemor-o-Novo: uma arqueologia do monumento

Gonçalo Lopes

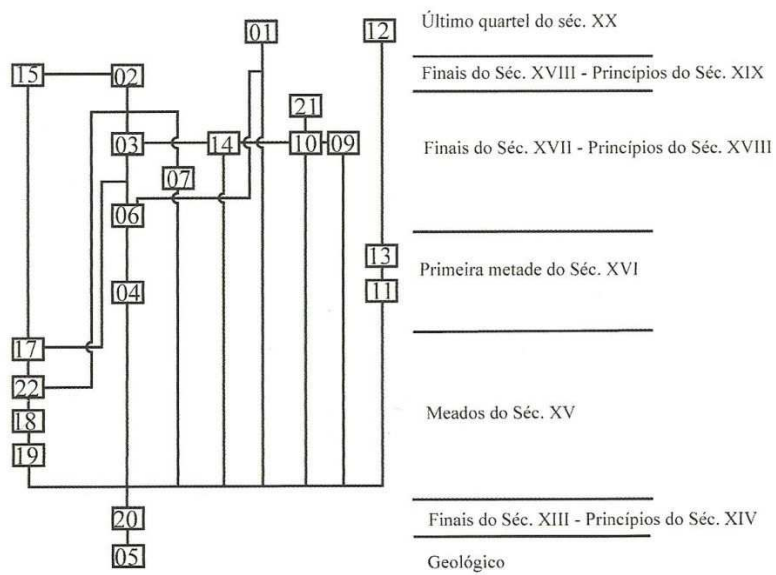
III – Nave. Registo estratigráfico do alçado interno Noroeste.

U.E. 01 – Entaipamento do vão do púlpito e rombo deixado pela remoção da sua base. Aparelho irregular de pedra e cimento "portland".

U.E. 02 – Camada de reboco que cobre grande parte do alçado. Argamassa de cal branca, pouco compacta que, em análise macroscópica revelou conter grãos de quartzo rolado e micas de dimensão muito fina. Esta "carga" provém com alguma segurança, de areias fluviais.

U.E. 03 – Camada de reboco sob a [02]. Argamassa de cal bege, pouco compacta que, em análise macroscópica revelou conter grãos de quartzo rolado e micas de dimensão muito fina. Esta "carga" provém, com alguma segurança de, areias fluviais.

U.E. 04 – Camada de reboco sob a [03]. Argamassa de cal, bege, muito compacta que, em análise macroscópica revelou conter grãos de quartzo rolado e micas de dimensão muito fina. Esta "carga" provém, com alguma segurança de areias fluviais.

U.E. 06 – Interface das [20] e [01]. Buraco aberto na parede para inserção do púlpito.

U.E. 08 – Cimalha do alçado Noroeste, em alvenaria de tijolo.

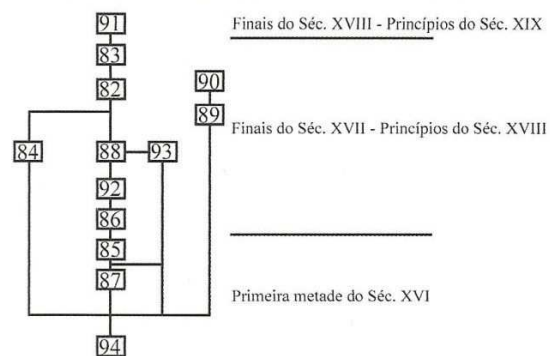
VIII – Nave. Registo estratigráfico do alçado interno Nordeste.
