**André Rodrigues Pereira**  
Licenciado em Conservação e Restauro

**Paços Novos do Castelo de Leiria:  
Estudo multidisciplinar dos elementos  
de cantaria**

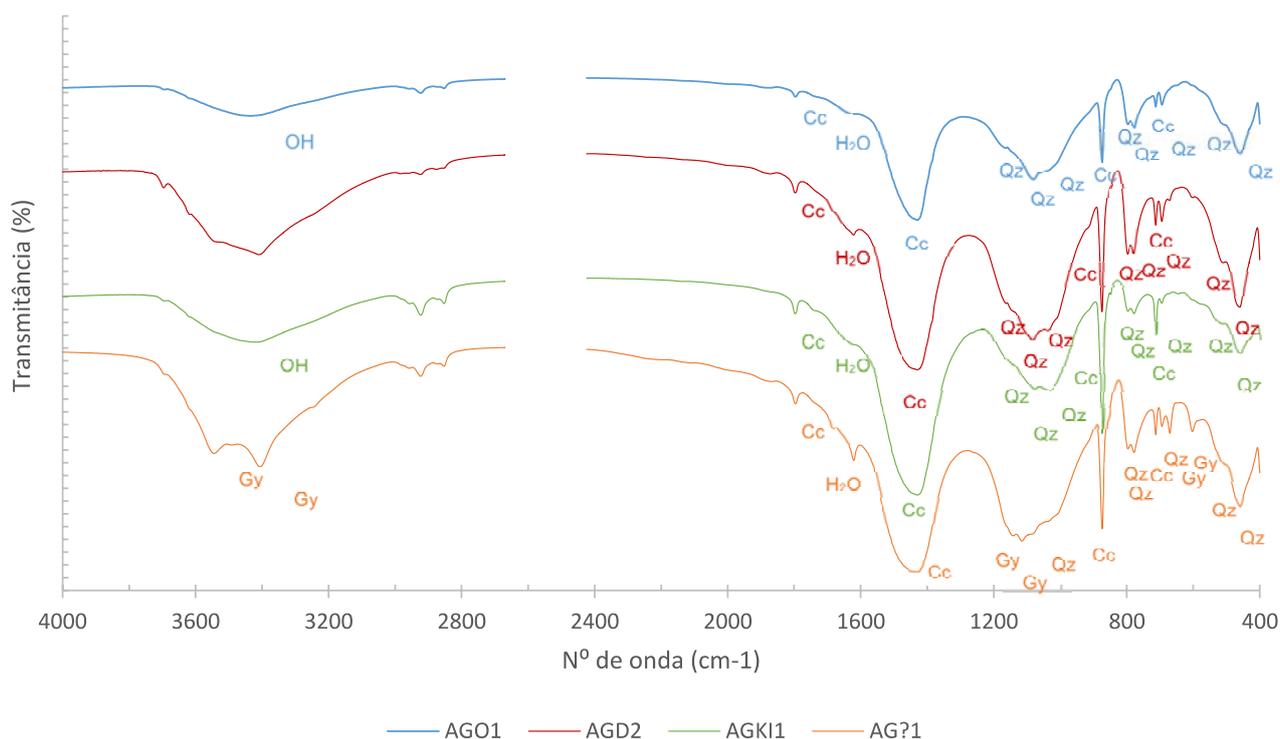
Figura 5.13 - Espectro Infravermelho das amostras AGO1, AGD2, AGK1 e AG?1. A Nomenclatura usada foi :Qz-Quartzto (SiO<sub>2</sub>); Cc – Calcite (CaCO<sub>3</sub>); Gy – Gesso (CaSO<sub>4</sub>.2H<sub>2</sub>O); H<sub>2</sub>O – Água.

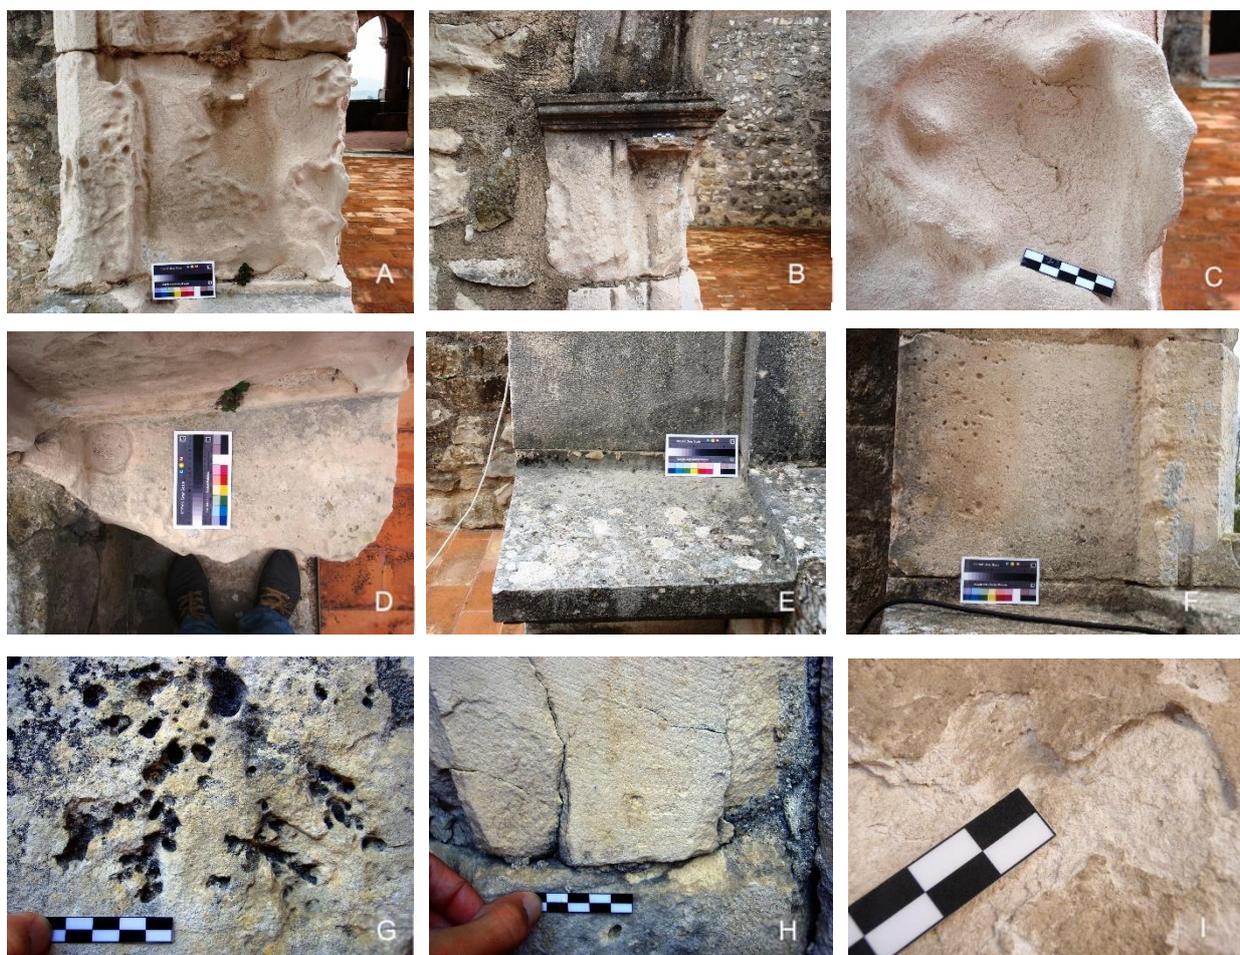
Figura 6.14 – Imagens das principais formas de degradação existentes: desagregação granular e esfoliação (A,B,C e D), colonização biológica e biofilmes (B e E), alveolização (F), perfurações (G), fissuras (H) e crostas (I).

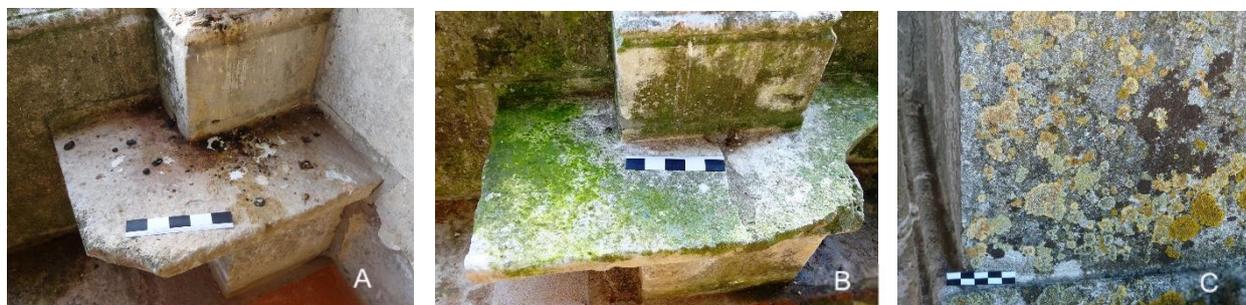
Figura 6.15 - Imagens das principais formas de degradação existentes: depósitos superficiais (A) e colonização biológica (B e C).

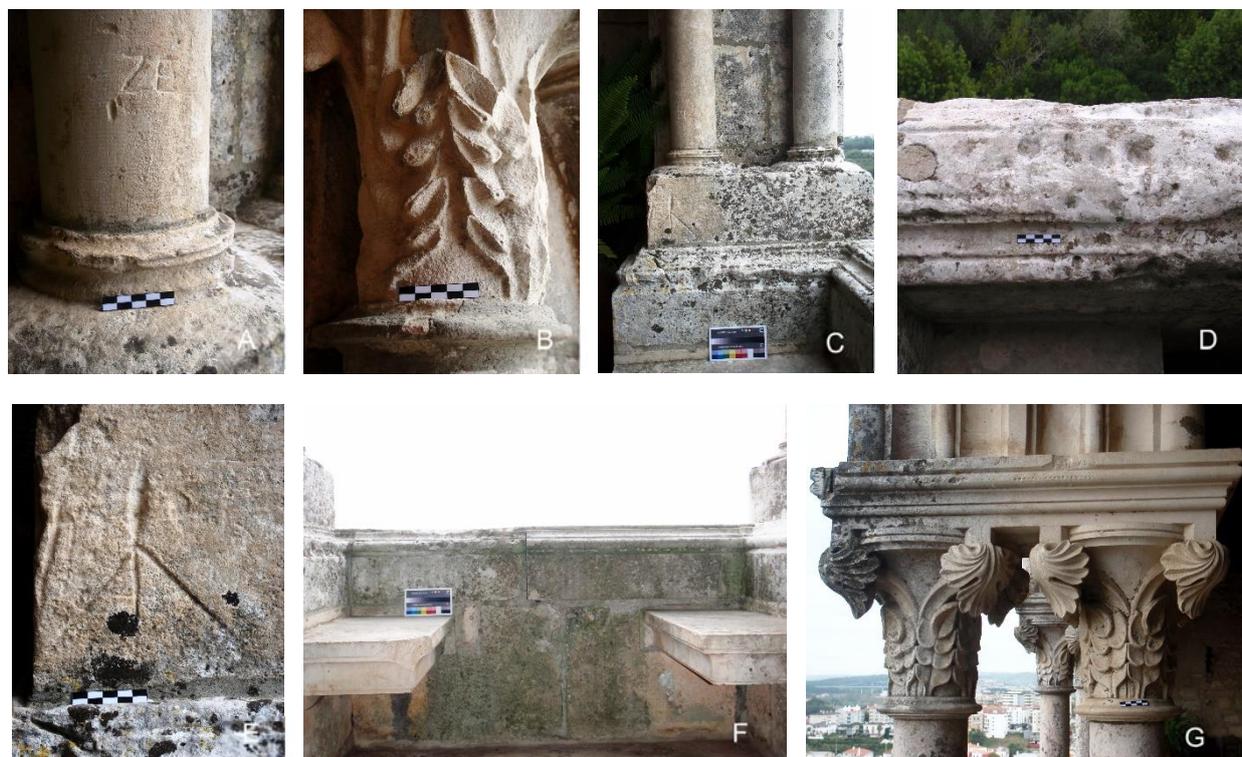
Figura 6.16 - Imagens das principais formas de degradação existentes: ações mecânicas (A e F), desagregação granular (B), colonização biológica e biofilmes (C, F e G), alveolização (D) colonização biológica e biofilmes (B e E), alveolização (F), pátinas (G).

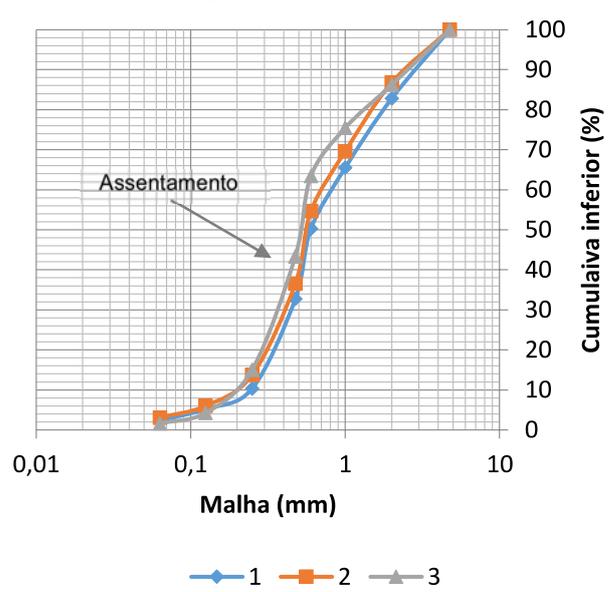
Figura 9.36 - Curvas de distribuição granulométrica obtidas através da pesagem do resíduo insolúvel retido para três amostras de cada uma das argamassas (valores médios).

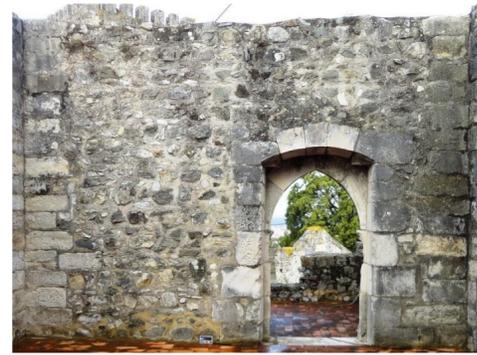
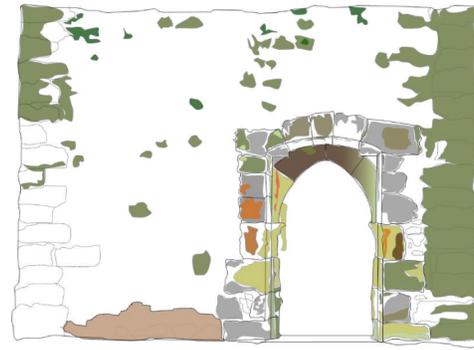
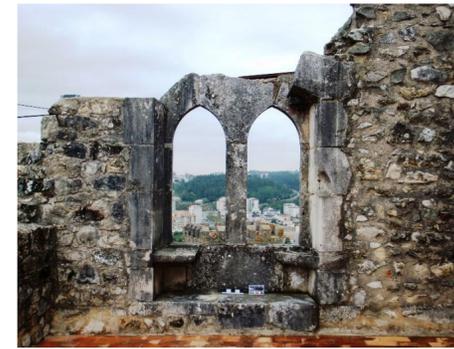
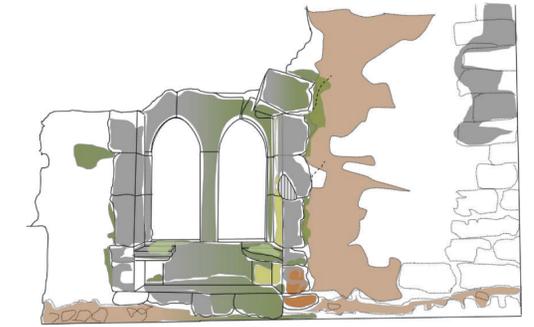
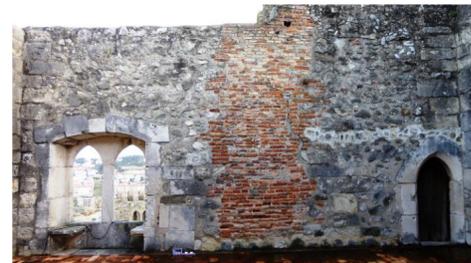
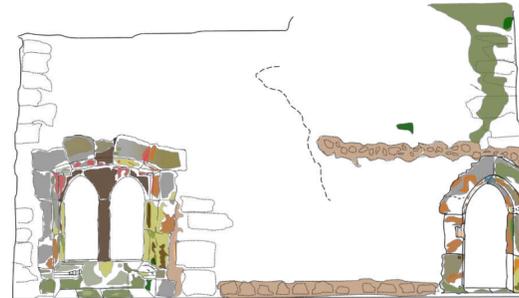
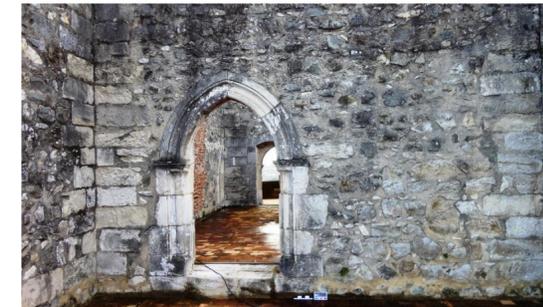
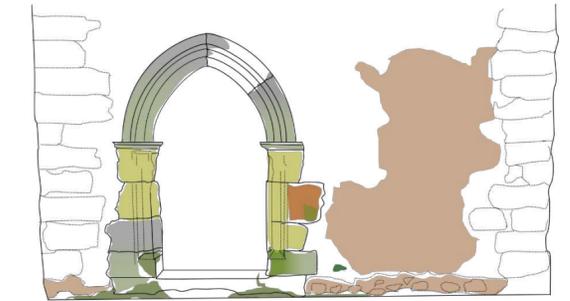
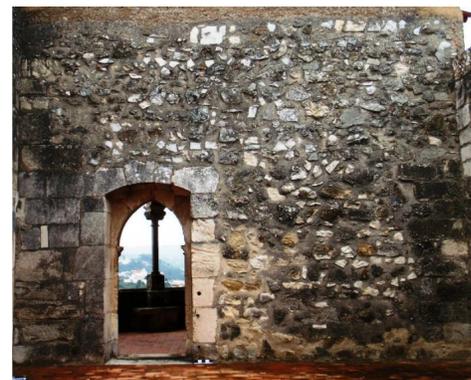
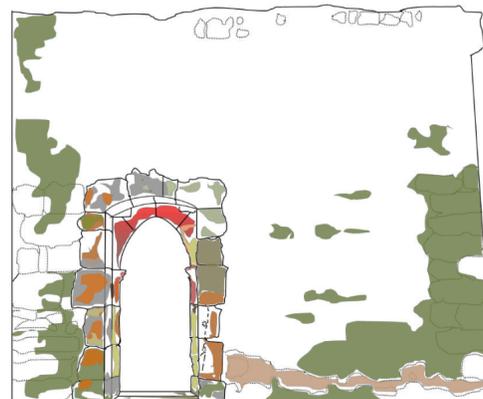
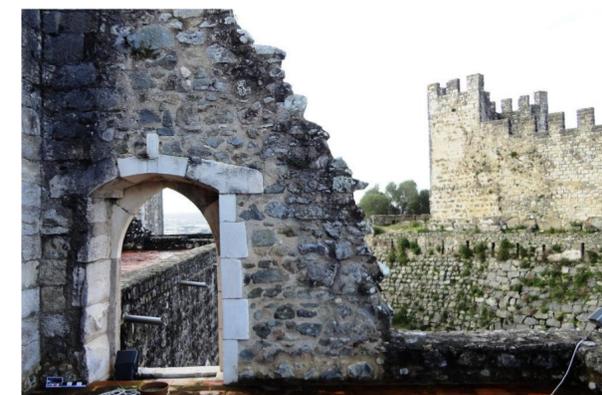
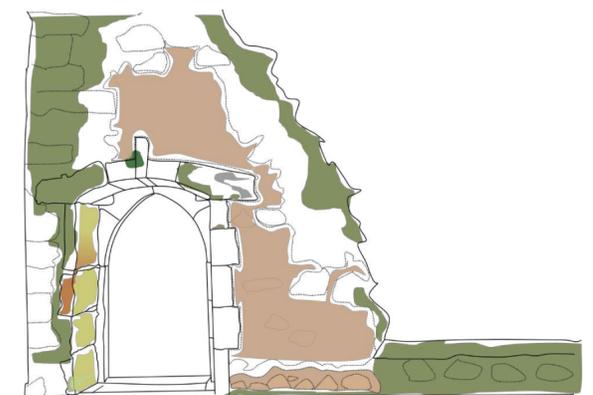
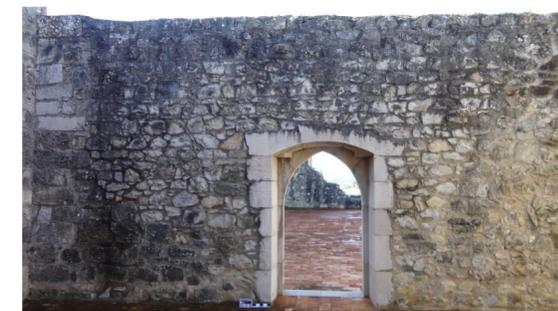
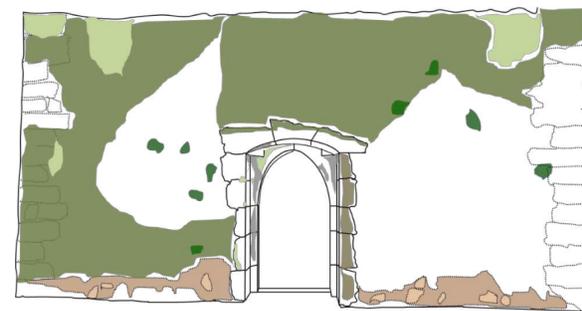
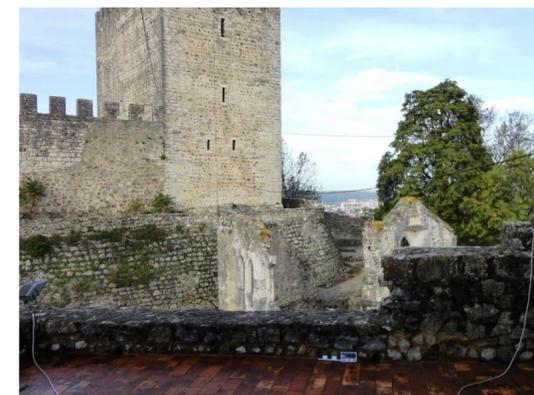
- Colonização Biológica (Líquenes e/ou musgos)
- Colonização Biológica (Pequenos arbustos e ervas)
- Preenchimento com argamassa
- Alveolização
- Crosta
- Esfoliação e Colonização Biológica
- Fissura
- Colonização biológica (algas e outros microorganismos)
- Biofilme
- Desagregação granular
- Esfoliação e/ou lascagem
- Erosão e/ perda de material
- Vandalismo
- Fractura
- Lacuna

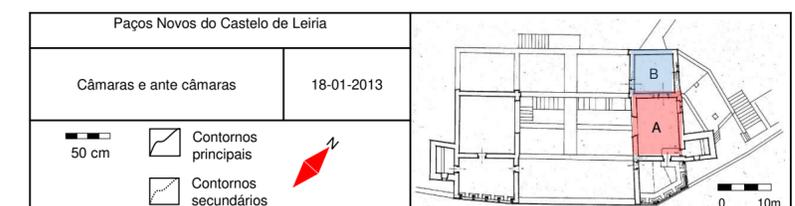
Figura 9.37 – Levantamento e mapeamento das formas de degradação das câmaras e ante câmaras (zona A e B).

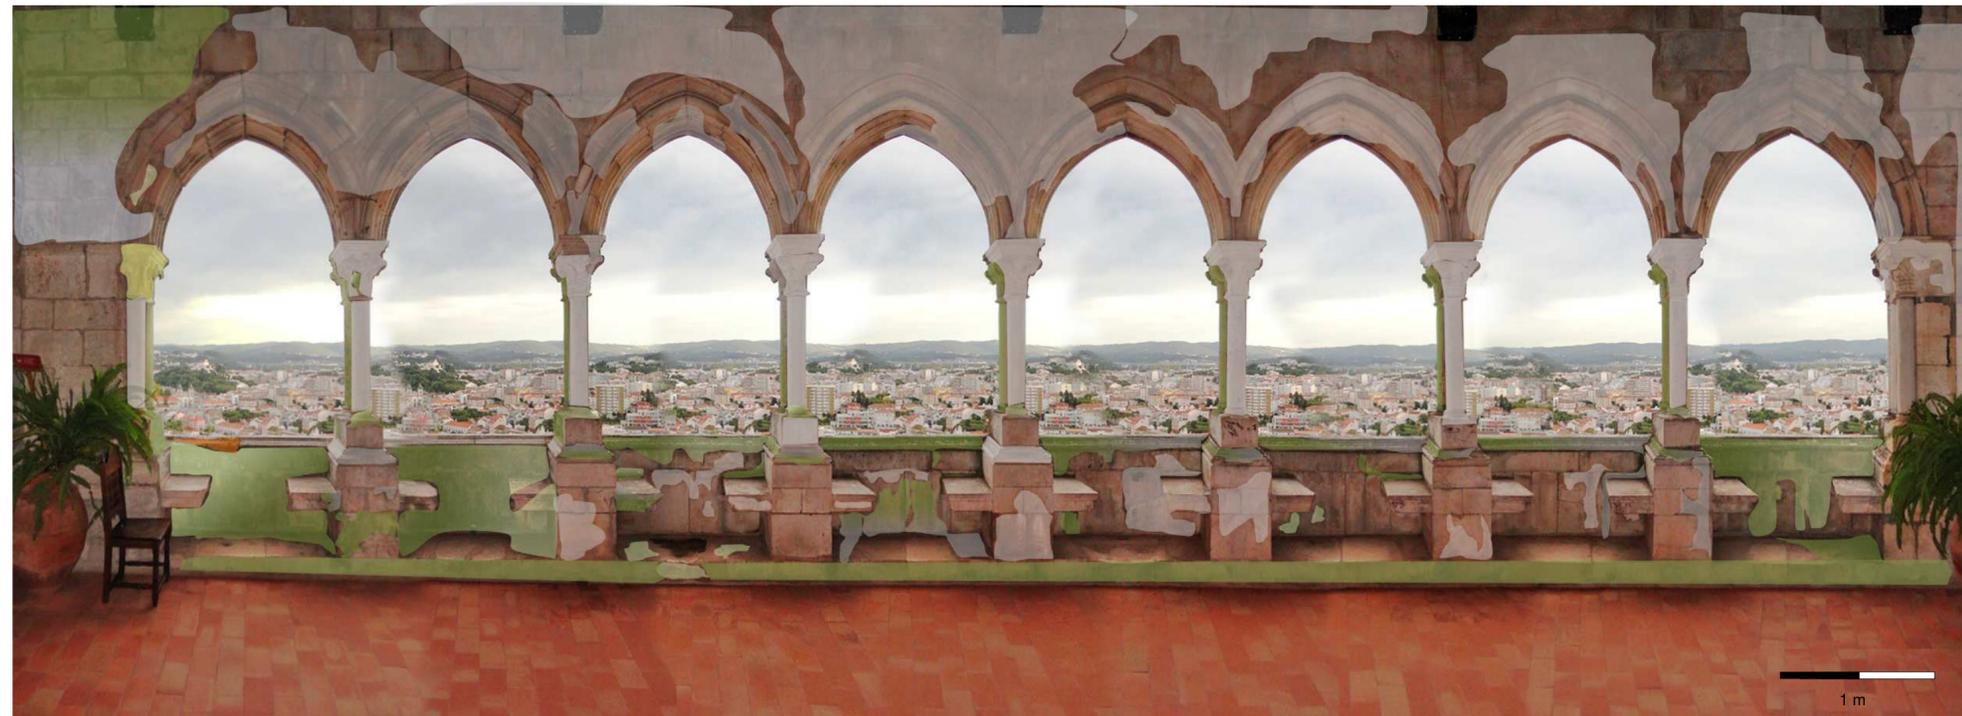
Colonização Biológica (Líquenes e/ou musgos)	Colonização Biológica (Pequenos arbustos e ervas)	Preenchimento com argamassa	Alveolização	Crosta	Esfoliação e Colonização Biológica	Depósito
Colonização biológica (algas e outros microorganismos)	Pátina	Desagregação granular	Esfoliação e/ou lascagem	Erosão e/ perda de material	Vandalismo	Perfuração
						Lacuna

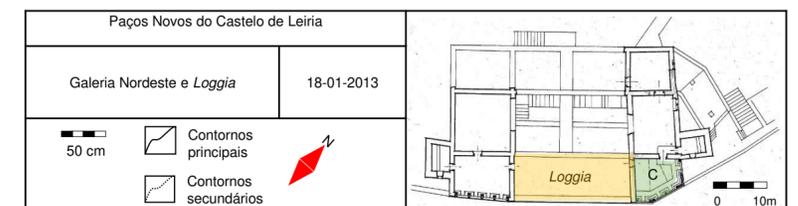
**Anexo 15 – Levantamento e mapeamento dos tipos litológicos**
