Castelo de Sines: Sondagens de Diagnóstico no Quintalão

Relatório Final

Apresentação de síntese dos resultados da 1º Fase das Sondagens de diagnóstico e apresentação de nota técnica como justificativo à continuação das sondagens de diagnóstico

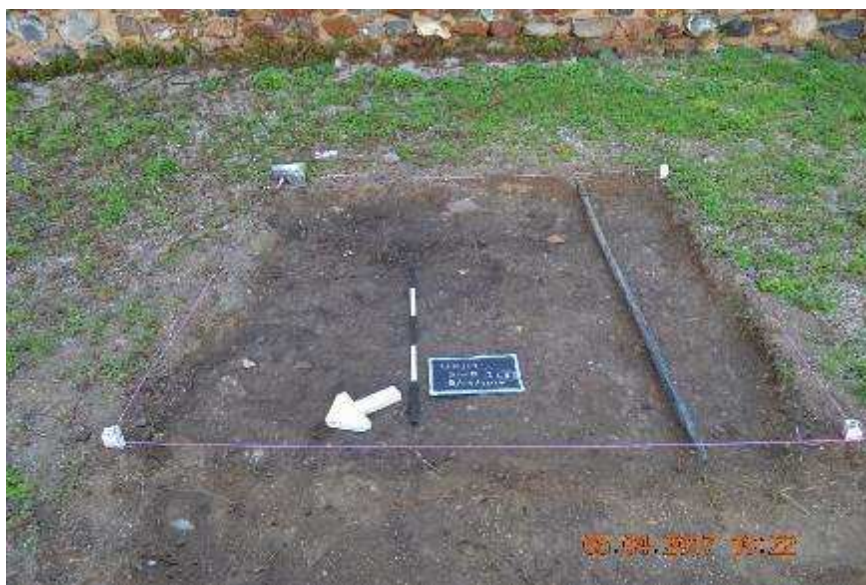
Fig. 6: Plano inicial da S1, UE3

Após a remoção do coberto vegetal e da camada de superfície (UE1) observou-se um tubo de PEAD e níveis de aterro com entulho.

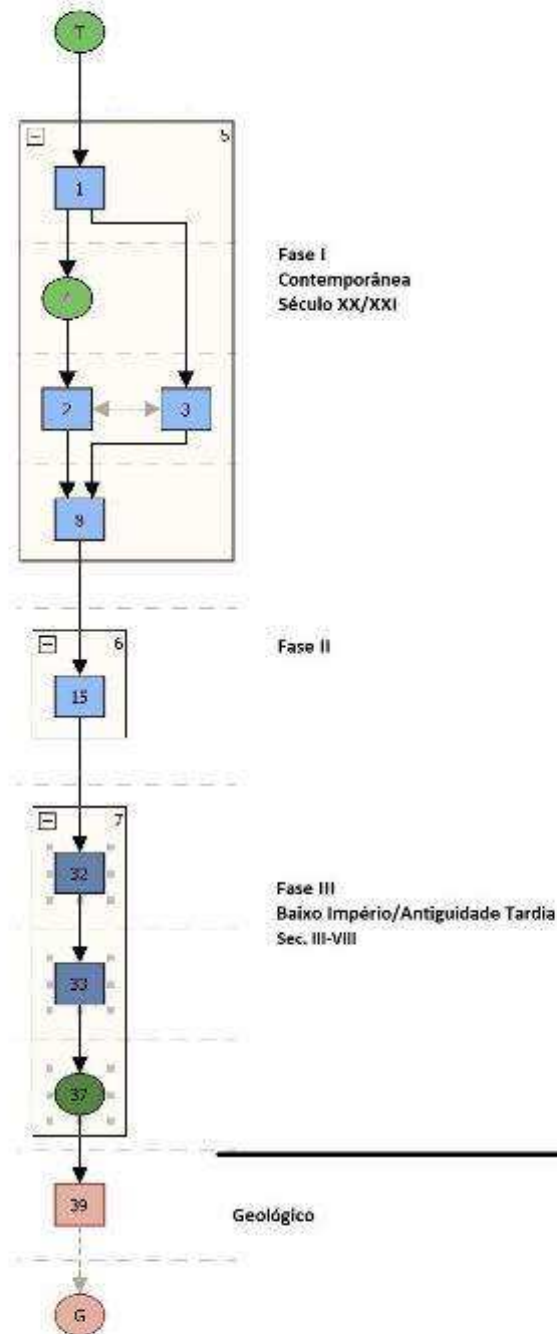
Fig. 10: Matriz de Harris Sondagem 1

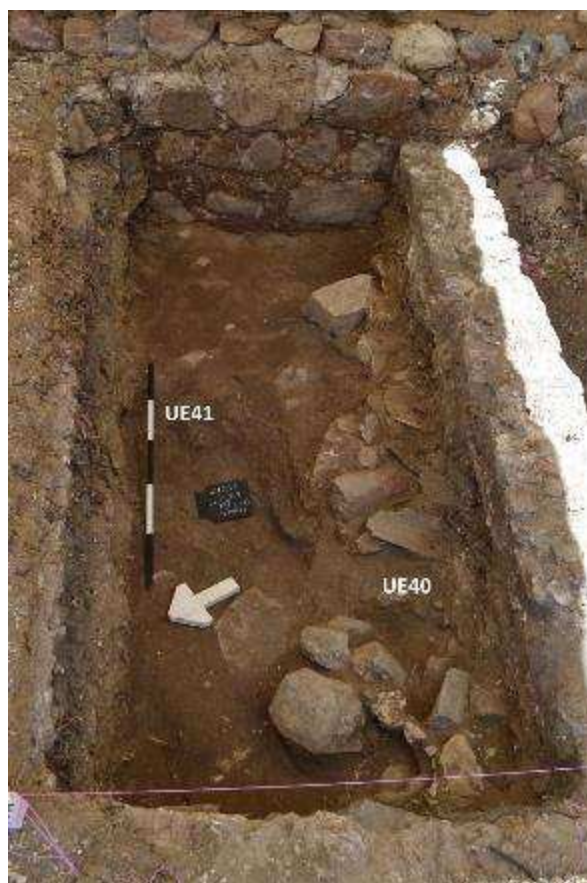
Fig. 13: Camada de telha, UE40

A UE38 cobria um nível de telha (UE40) e um derrube de pedra, com vários tipos de telha colocadas em camadas com duas orientações: norte-sul e este-oeste. Algumas das telhas são de fabrico manual e estão mal cozidas. Esta camada corresponde à deposição secundária de telhas, possivelmente associadas ao descarte de material ou relacionadas com a construção de edifícios no Castelo.

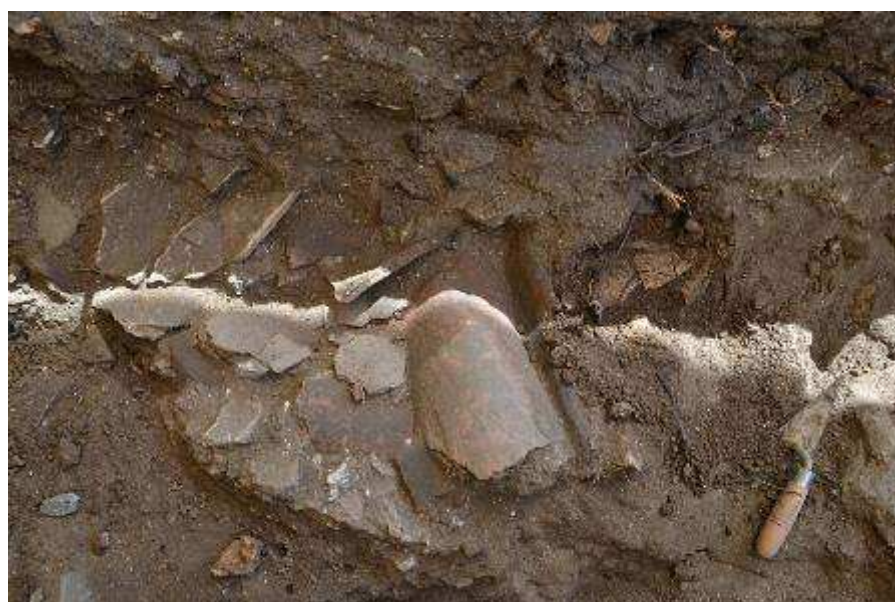
Fig. 14: Pormenor da camada de telha durante o processo de escavação. Orientação das telhas norte-sul

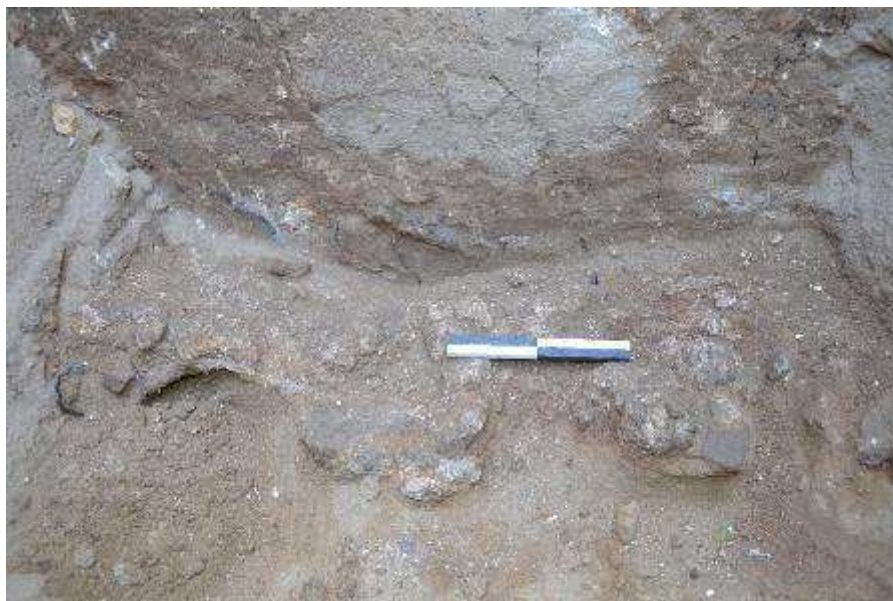
Fig. 16: Pormenor de argamassa, UE53, encostada à muralha

A vala de fundação do castelo foi aberta na camada de areia de praia (UE51) e estende-se para os cortes sul e norte, distando do topo da vala cerca de 190 cm de comprimento até à muralha. O enchimento da vala não foi escavado na sua totalidade, foram removidos sequencialmente a UE58 e a UE59. Foram identificadas duas camadas de argamassa alternadas por depósitos de terra que poderão corresponder ao reboco do paramento da muralha durante o Império Romano.

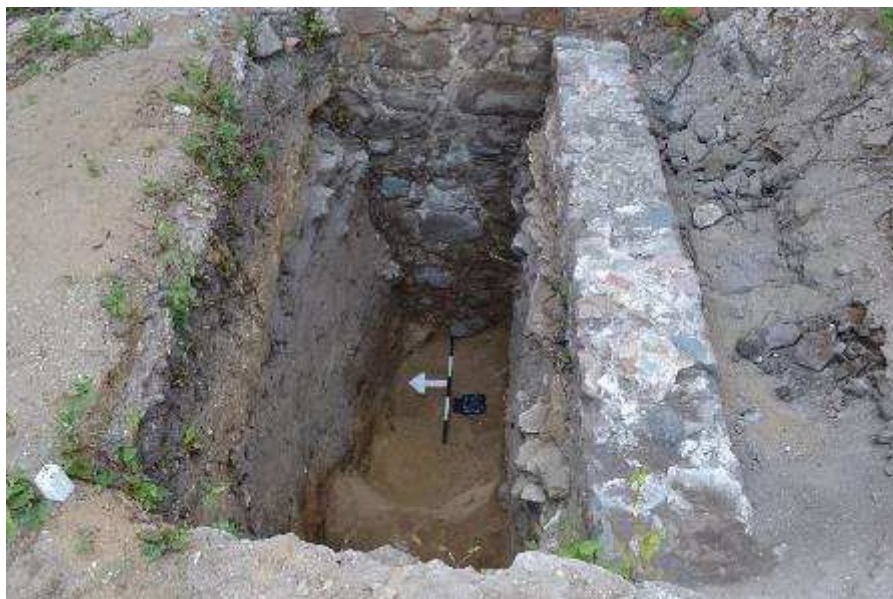
Fig. 18: Plano final da sondagem 1A

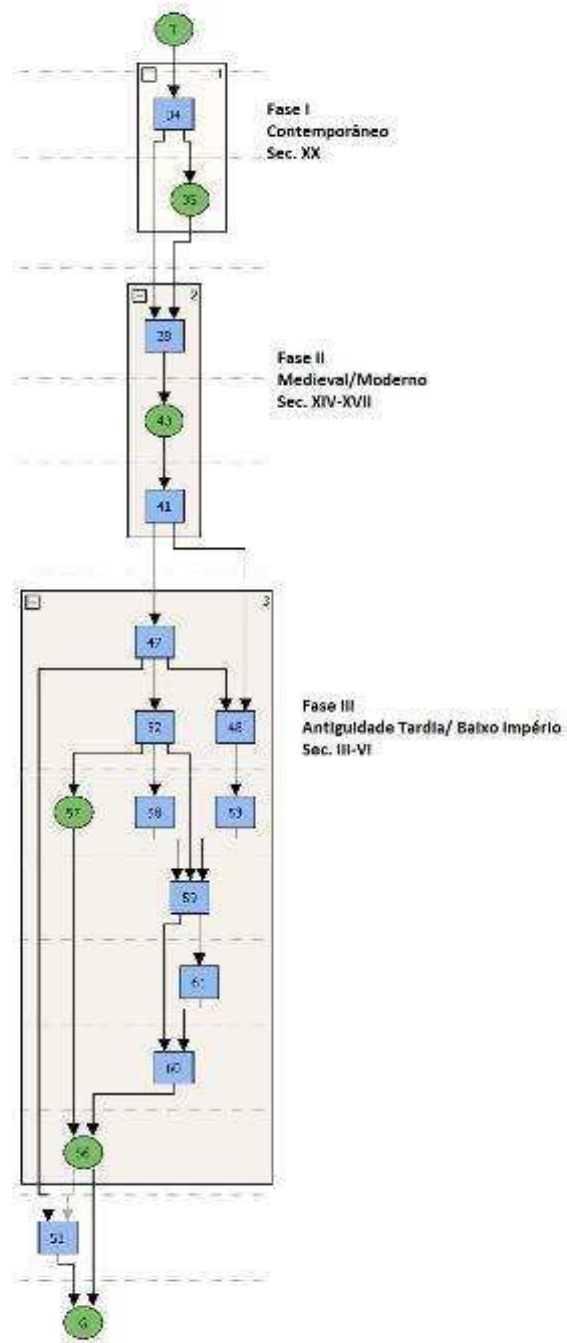
Fig. 19: Matriz de Harris da Sondagem 1A

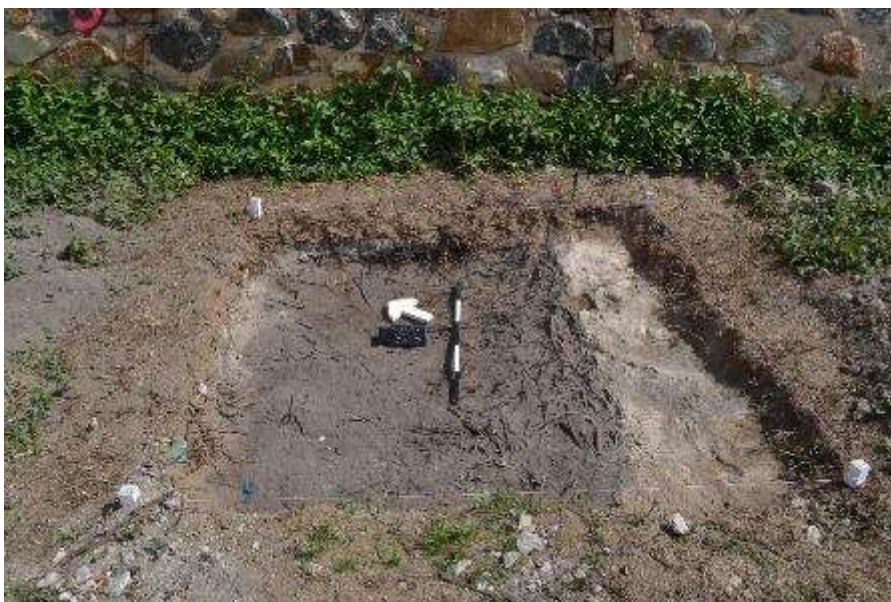
Fig. 20: Identificação do muro

Identificou-se um muro (UE12) com orientação Norte-Sul que corresponde a um muro contemporâneo que dividia as hortas do Quintalão.

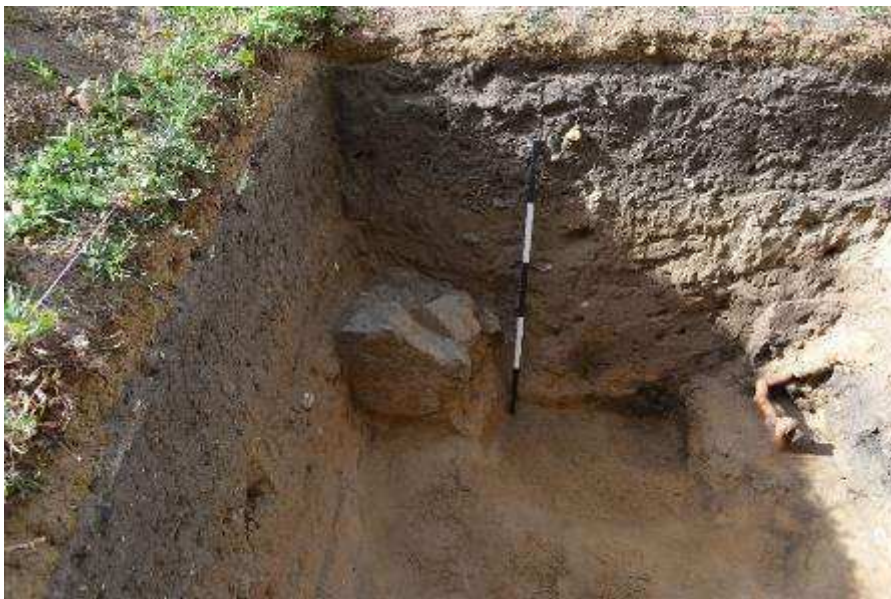
Fig. 26: Alicerce UE29. Corte Sul

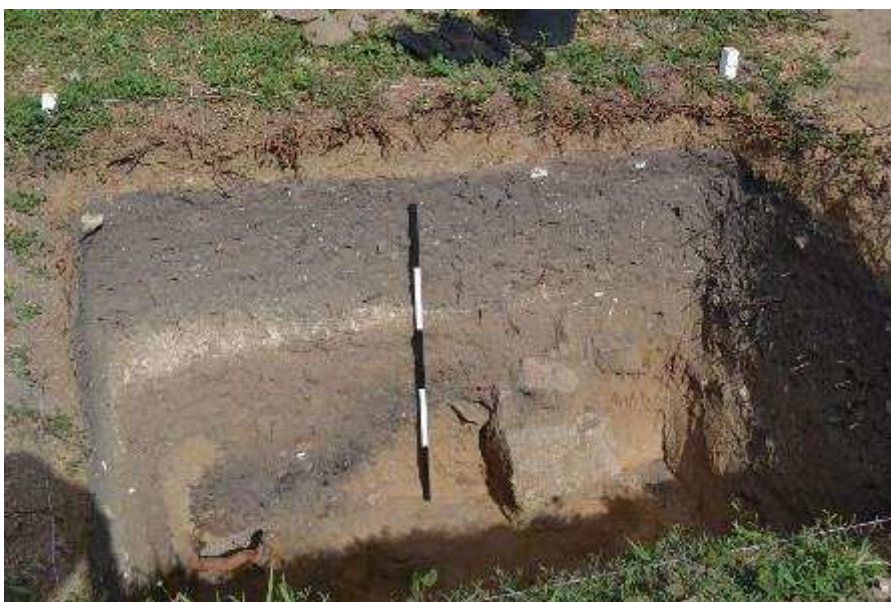
Fig. 27: Alicerce UE28. Corte Oeste

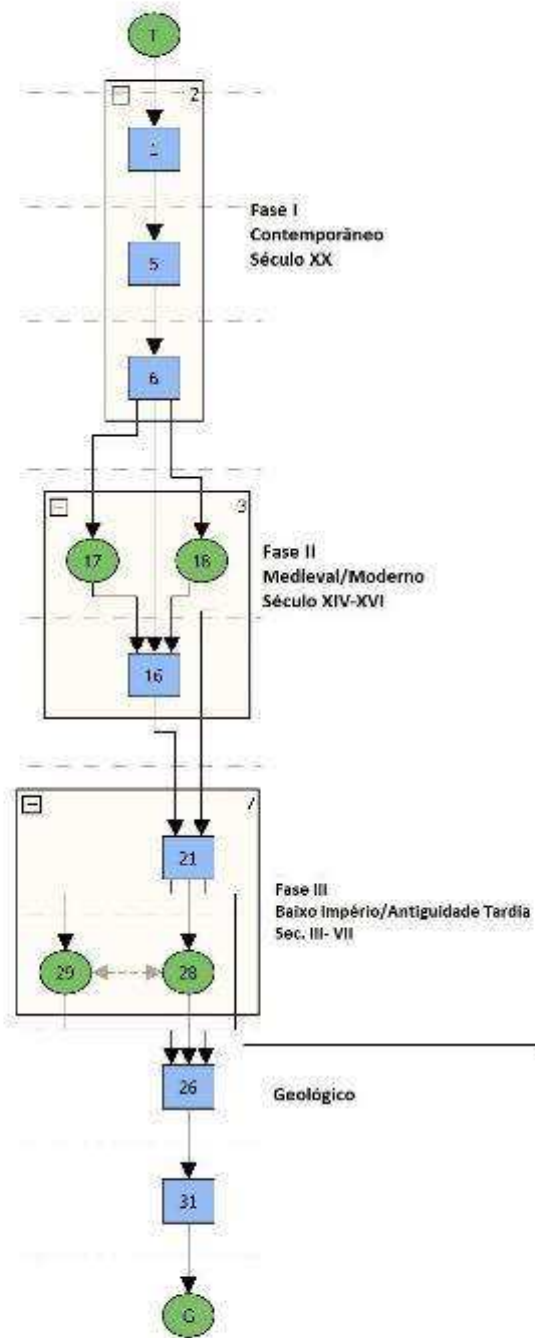
Fig. 30: Matriz de Harris da S3

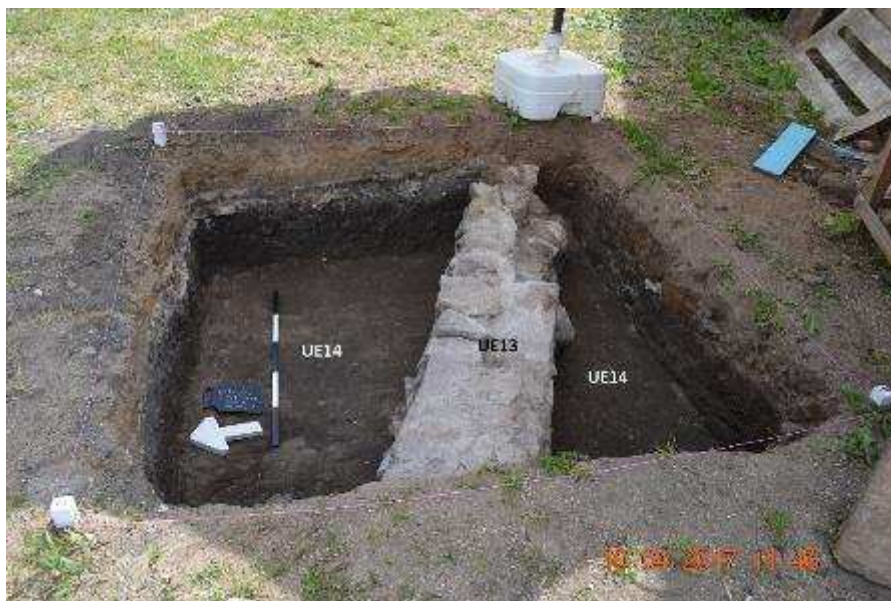
Fig. 32: Plano da UE14 e UE13

O muro (UE13) cobre a camada UE14. Este muro corresponde a um muro em alvenaria de pedra e argamassa que terá sido construído no século XIX/XX para dividir as hortas do Quintalão.

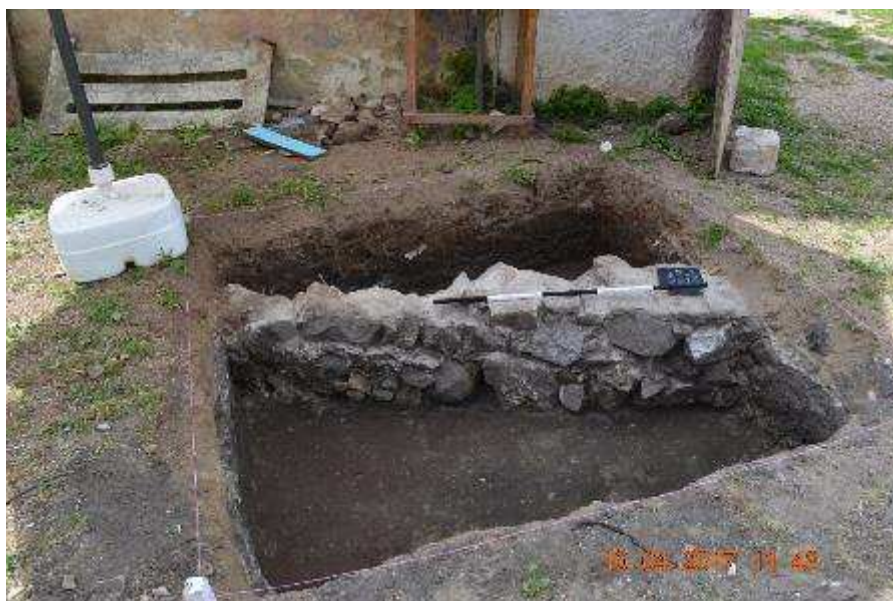
Fig. 35: Alçado do muro contemporâneo

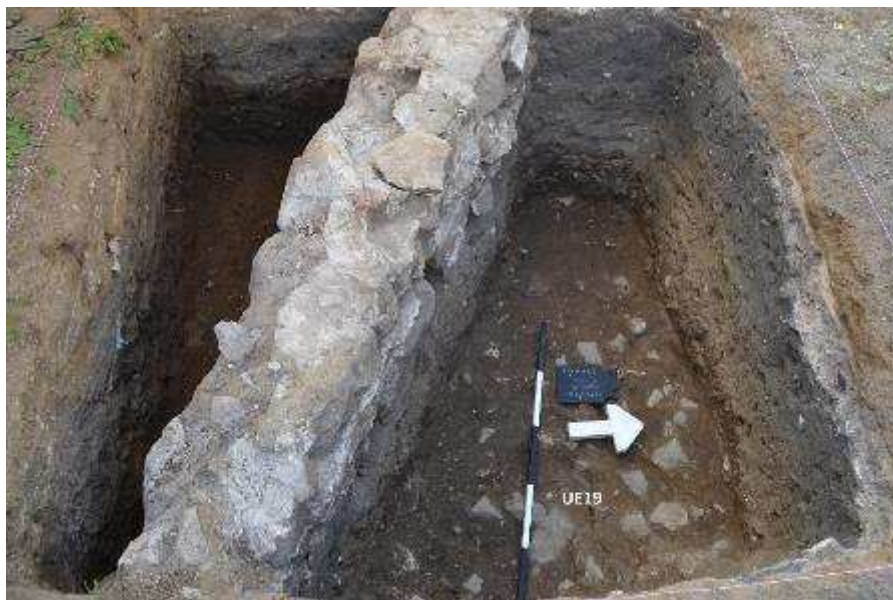
Fig. 36: Preparação de piso/pavimento

A UE14 cobria uma camada interpretada como uma preparação de piso/pavimento identificada em toda a sondagem devido à presença de calhaus afeiçoados e de cerâmica de construção, que conferia uma uniformidade e regularidade ao pavimento/chão. Optou-se por atribuir uma UE diferente devido a presença do muro, que impossibilitou a escavação do contexto em toda a extensão. As UE's 19 e 20 prolongam-se para além dos limites da área da sondagem.

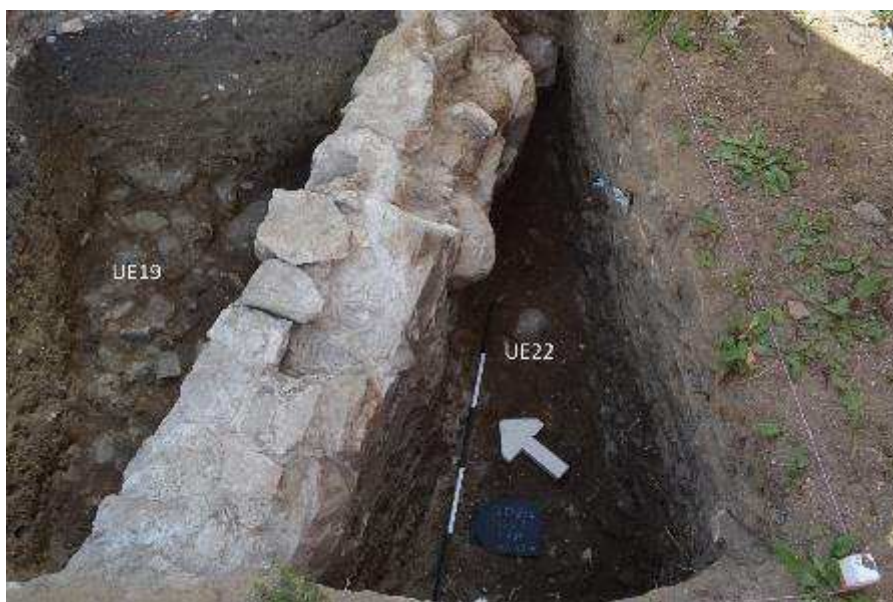
Fig. 37: UE19 em processo de escavação e identificação da UE22 que aparenta corresponder a um nível de lixeira

Sob a UE19 foi identificada uma camada com argamassa e calhaus de pequeno calibre (UE22) interpretada como uma preparação de pavimento/regularização do terreno.

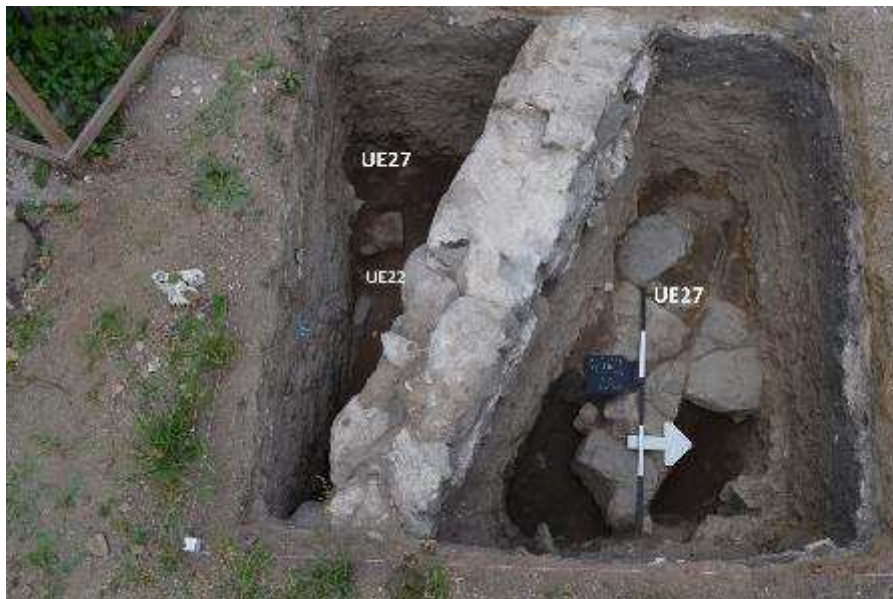
O pavimento em pedra apresenta uma pendente para este e foi construído com blocos de garborito afeiçoados no topo, que encaixam entre si. O preenchimento das juntas não continha vestígios de material ligante.

Fig. 38: Pavimento em pedra

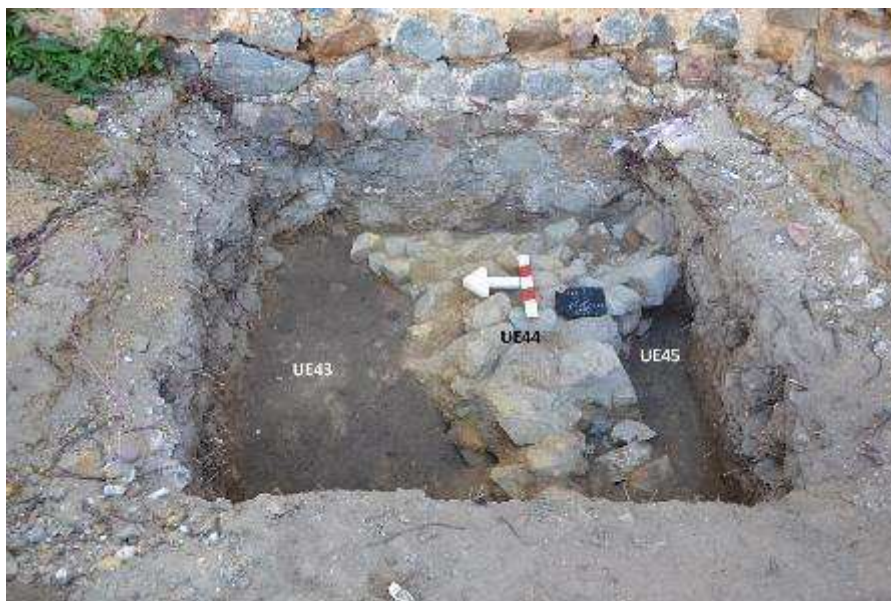
Fig. 44: Plano da S5: UE44, UE43, UE45

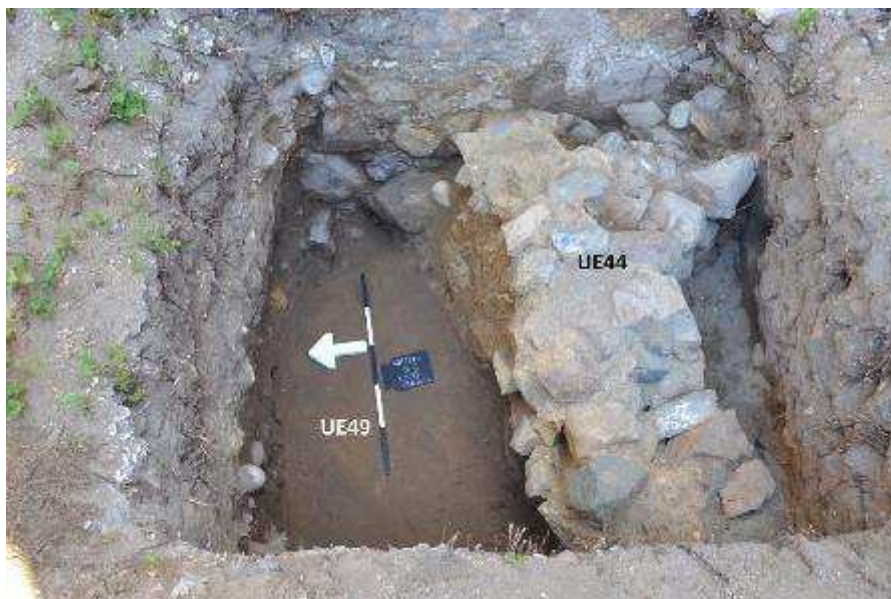
Fig. 45: Plano da UE49 e relação com a UE44 e UE47

Sob a [43], registou-se uma camada arenosa (UE49) sem contextos arqueológicos que encostava à muralha e tinha alguns calhaus da muralha ou da UE44.

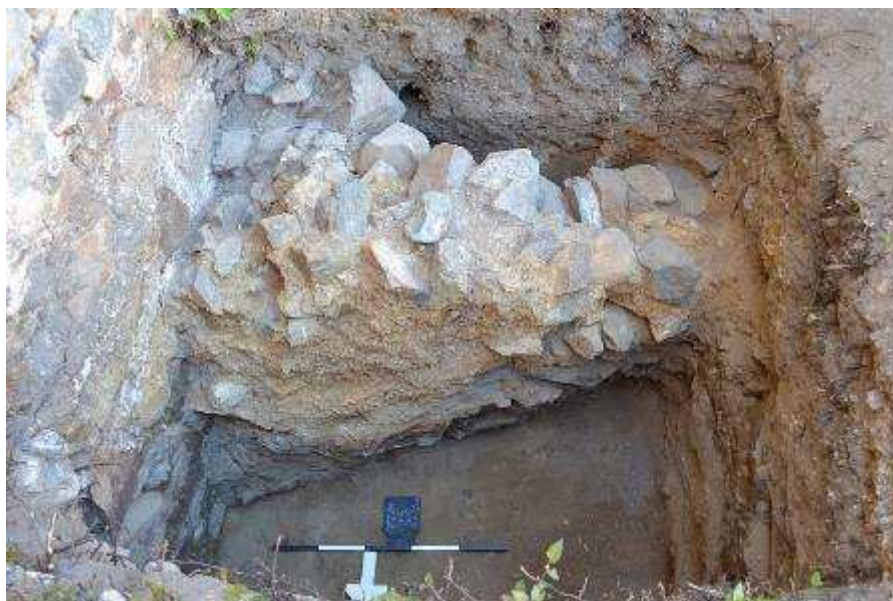
Fig. 46: Plano Final da S5

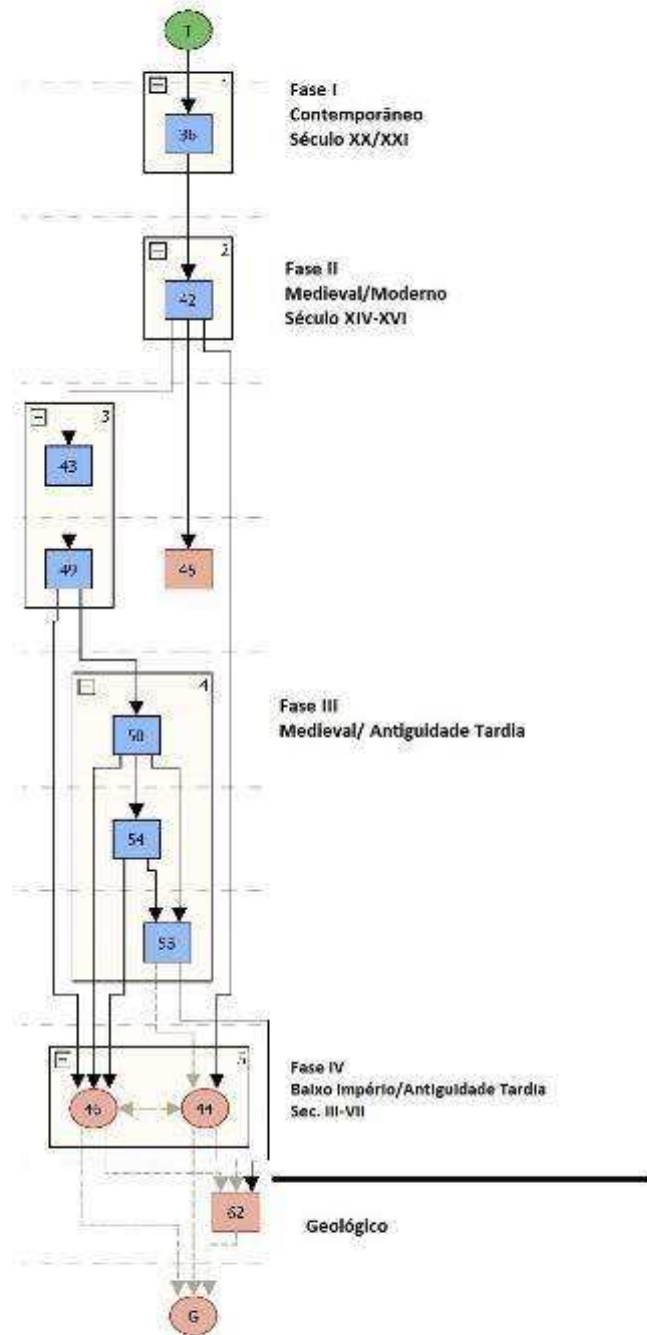
Fig. 48: Matriz de Harris: leitura estratigráfica da S5

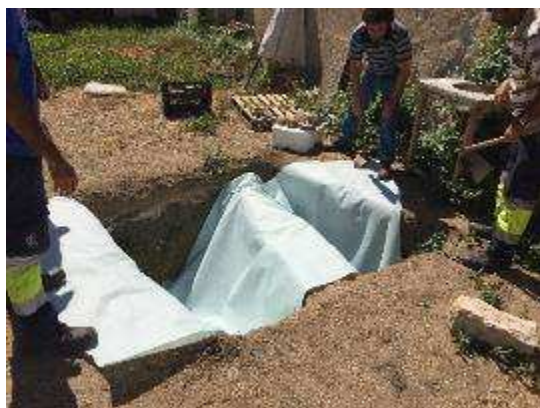
Fig. 49: Aplicação de geotêxtil na S4
