CASTELO DE LEIRIA: ESTRUTURAS MILITARES DO NÚCLEO A ANÁLISE ARQUITETÓNICA E ARQUEOLÓGICA

Volume 2

Dissertação de Mestrado em História da Arte, Património e Turismo Cultural,
orientada pela Sra. Prof. Doutora Maria Luísa Pires do Rio Carmo Trindade,
entregue ao Departamento de História, Estudos Europeus, Arqueologia e Artes
da Faculdade de Letras da Universidade de Coimbra.

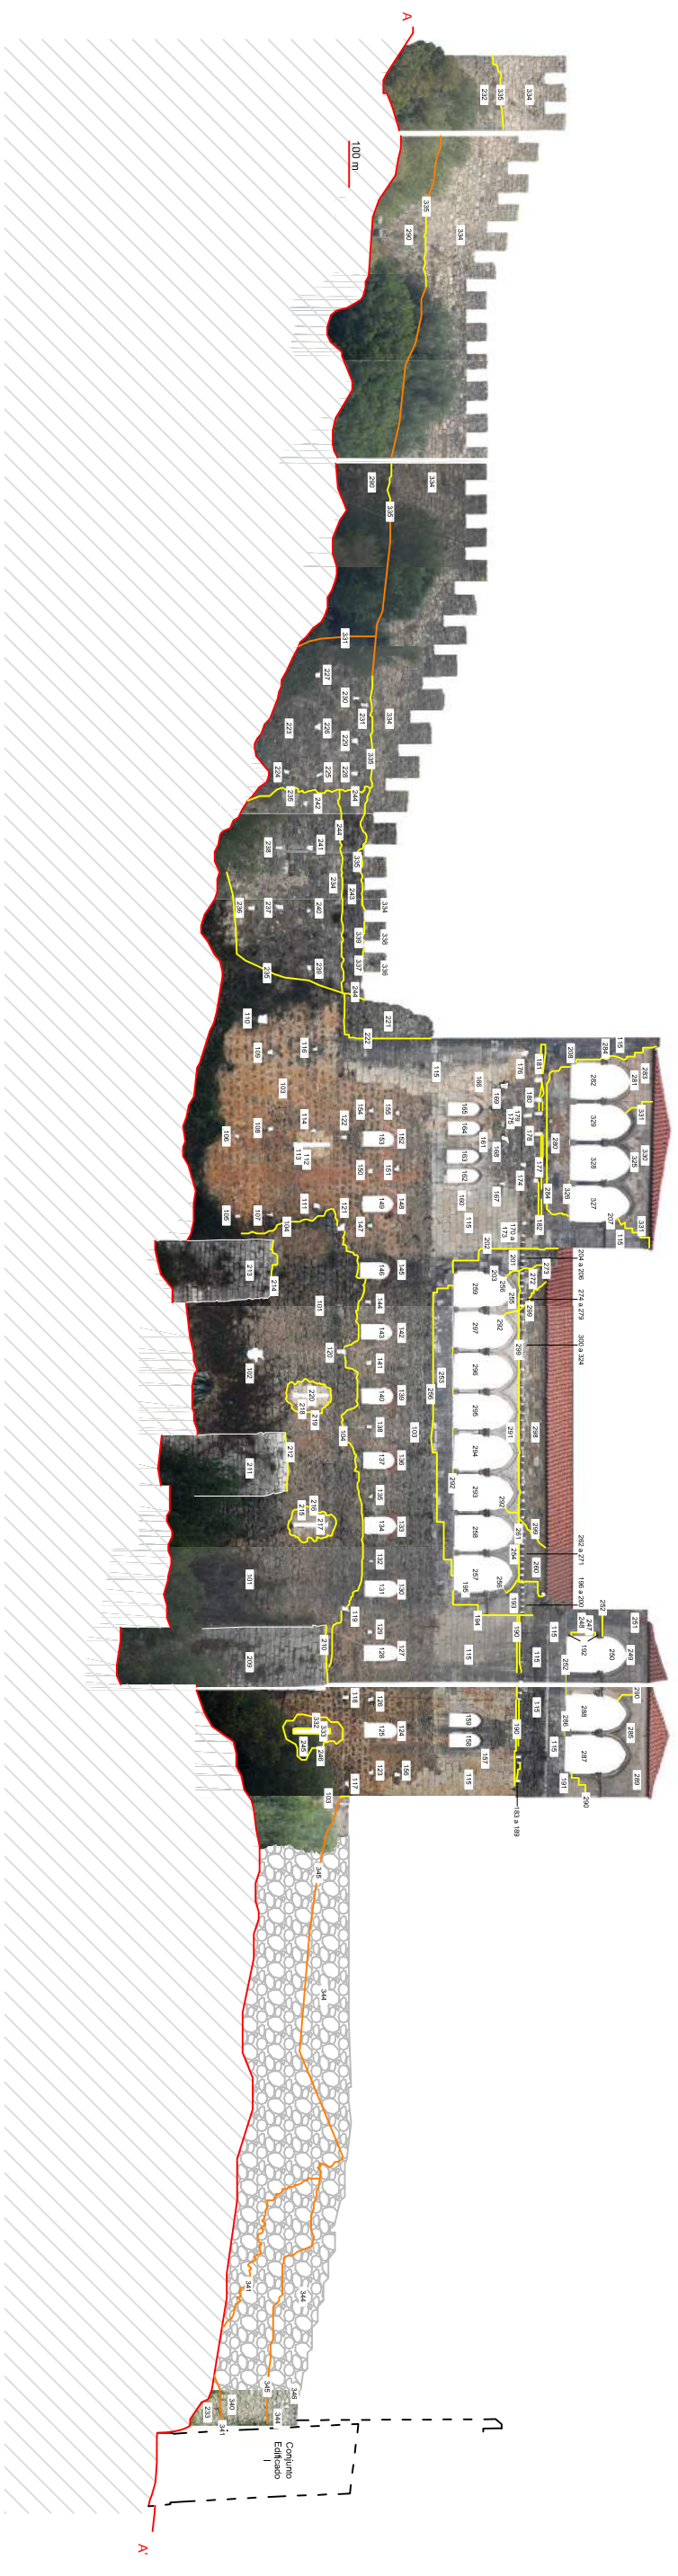
Estampa VIII

Conjunto Edificado II: Leitura Estratigráfica

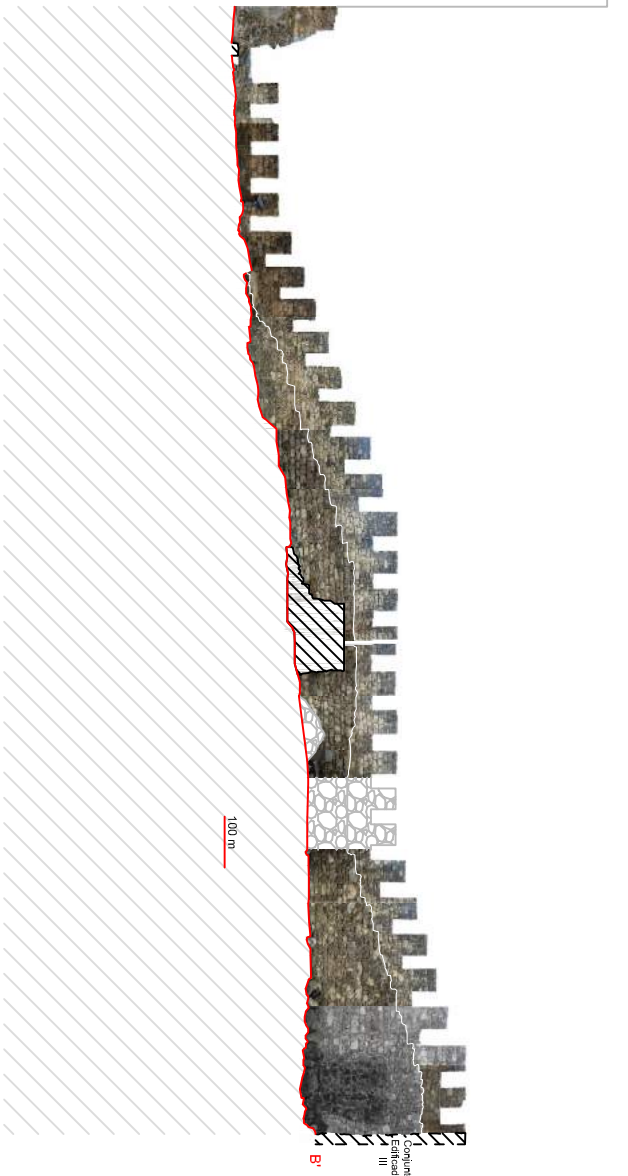
Estampa IX

Conjunto Edificado II: Registo do Existente

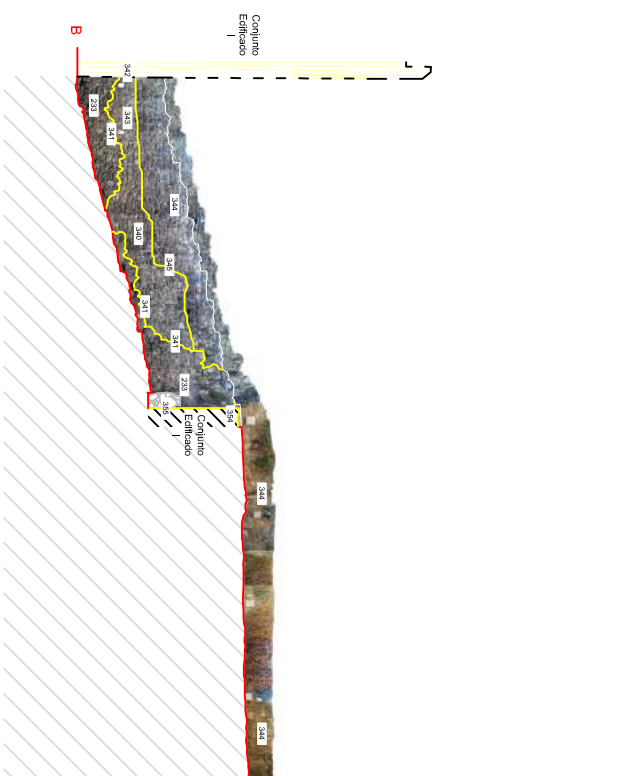
Estampa X

Conjunto Edificado II: Leitura Estratigráfica
