REABILITAÇÃO DO
CASTELO DE PENEDONO
E ÁREA ENVOLVENTE

PENEDONO - VISEU - PORTUGAL

- PROJECTO FINAL -

**CECRE - CURSO DE ESPECIALIZAÇÃO EM CONSERVAÇÃO E
RESTAURAÇÃO DE MONUMENTOS E CONJUNTOS HISTÓRICOS**
PPG-AU | Universidade Federal da Bahia - IPHAN - UNESCO

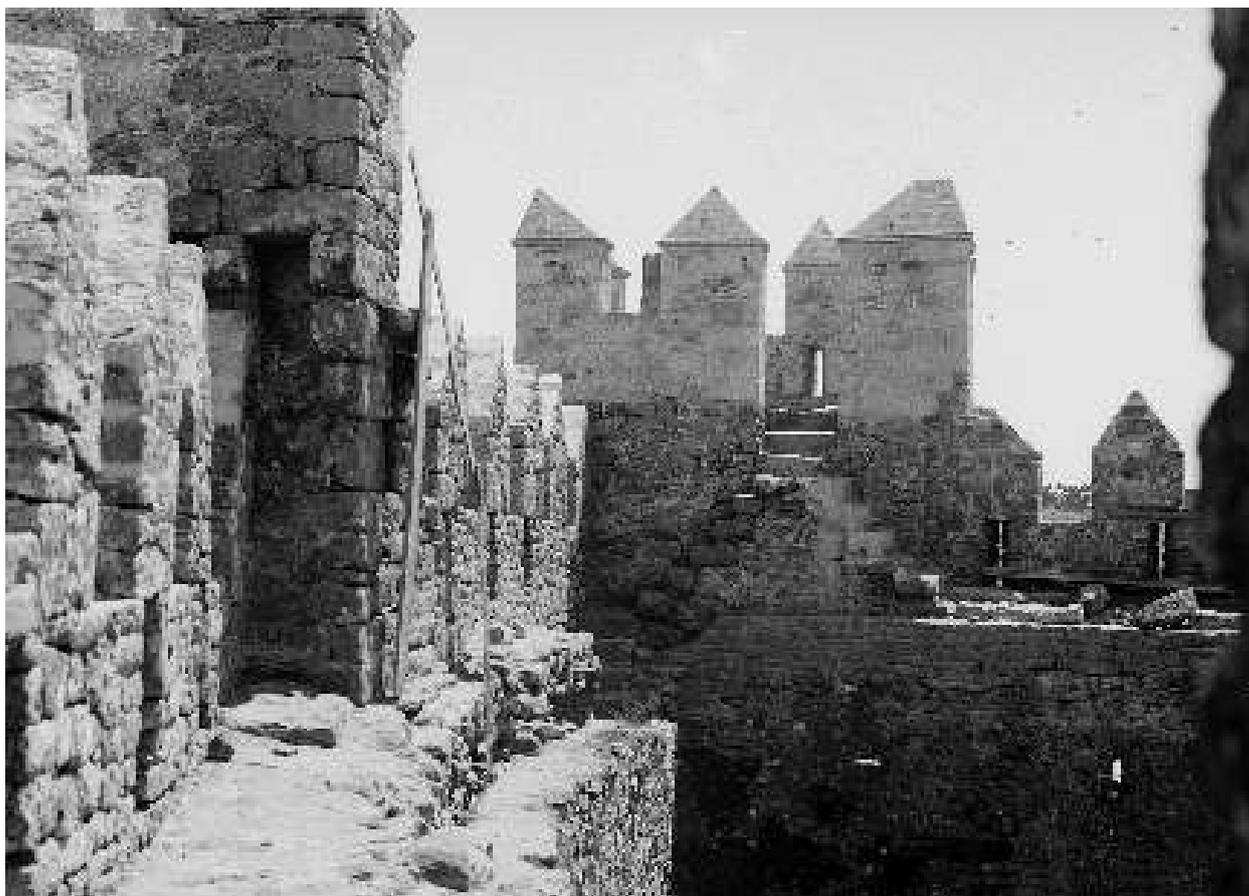
21

Notar a ausência de patine nas ameias reconstruídas, e o estado de degradação do adarve, no qual falta 1 trecho sobre 1 vão.

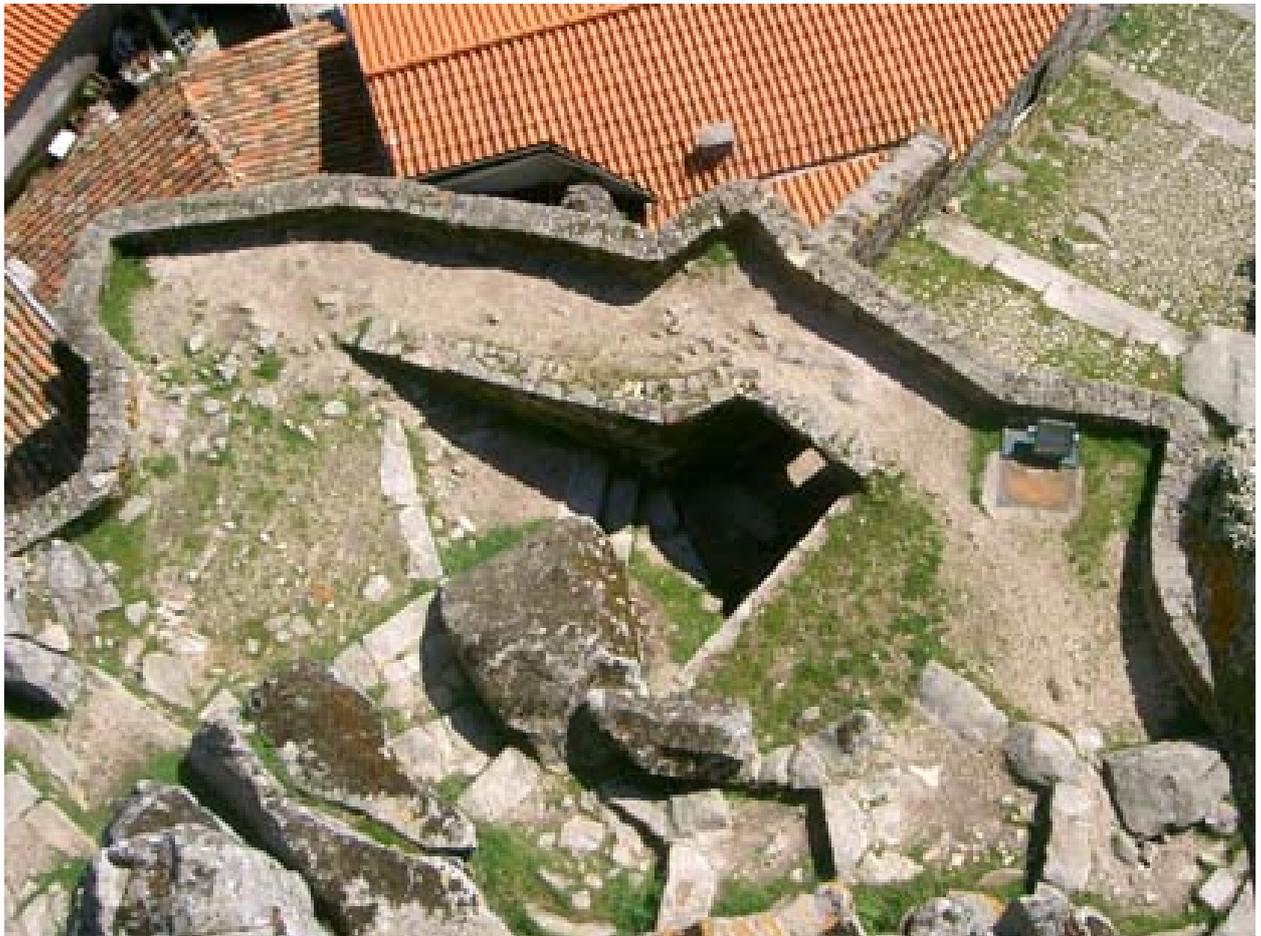
85

Notar a falta de enquadramento do holofote.

Não existem acessibilidades para deficientes motores.

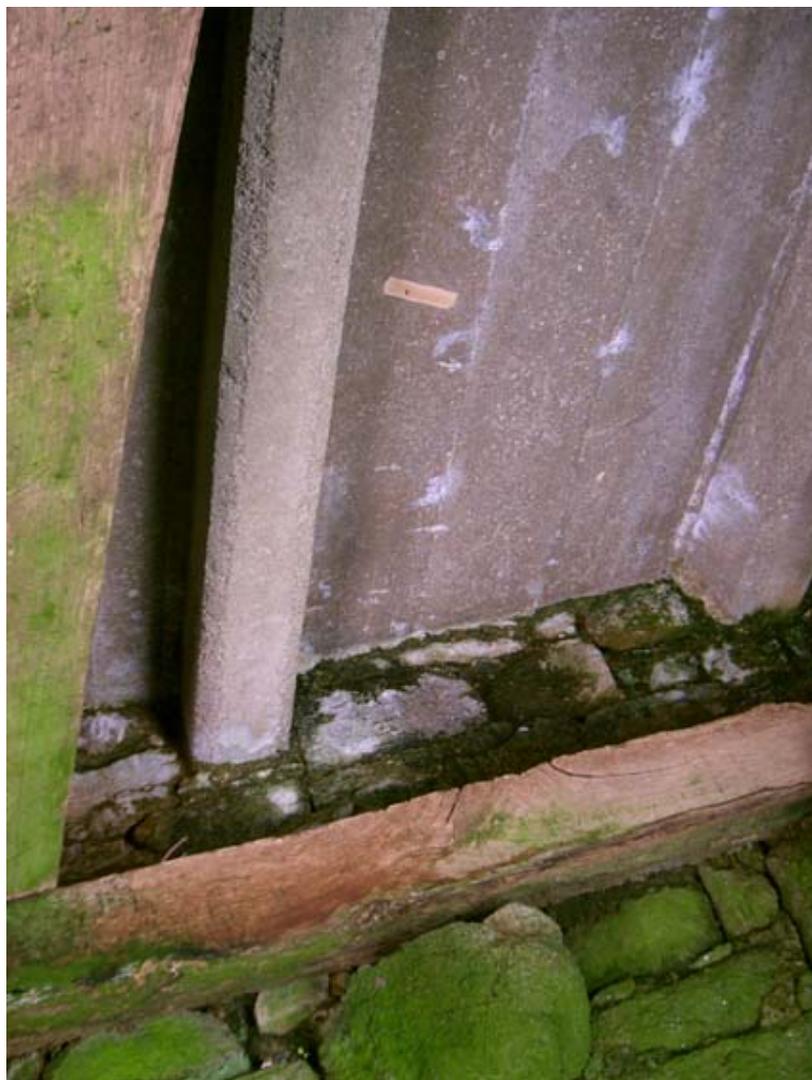
54

Existência de uma laje em betão armado, construída pela DGEMN na década de 40 do séc. XX. A laje estava escondida por um forro de madeira, que entretanto se degradou e caiu em parte.

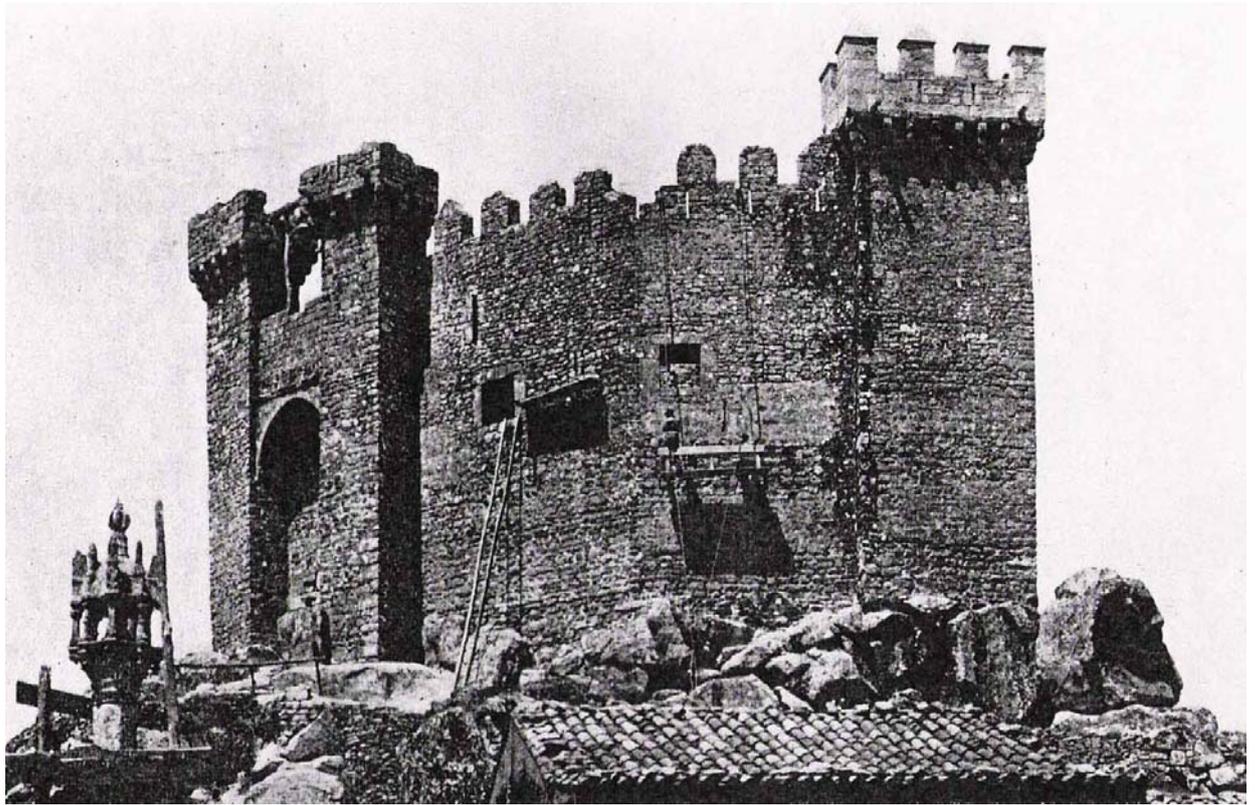
58

Notar a inexistência de coroamento das torres que flanqueiam a entrada do castelo, sendo igualmente possível verificar a degradação das ameias ao longo do adarve da muralha sul.

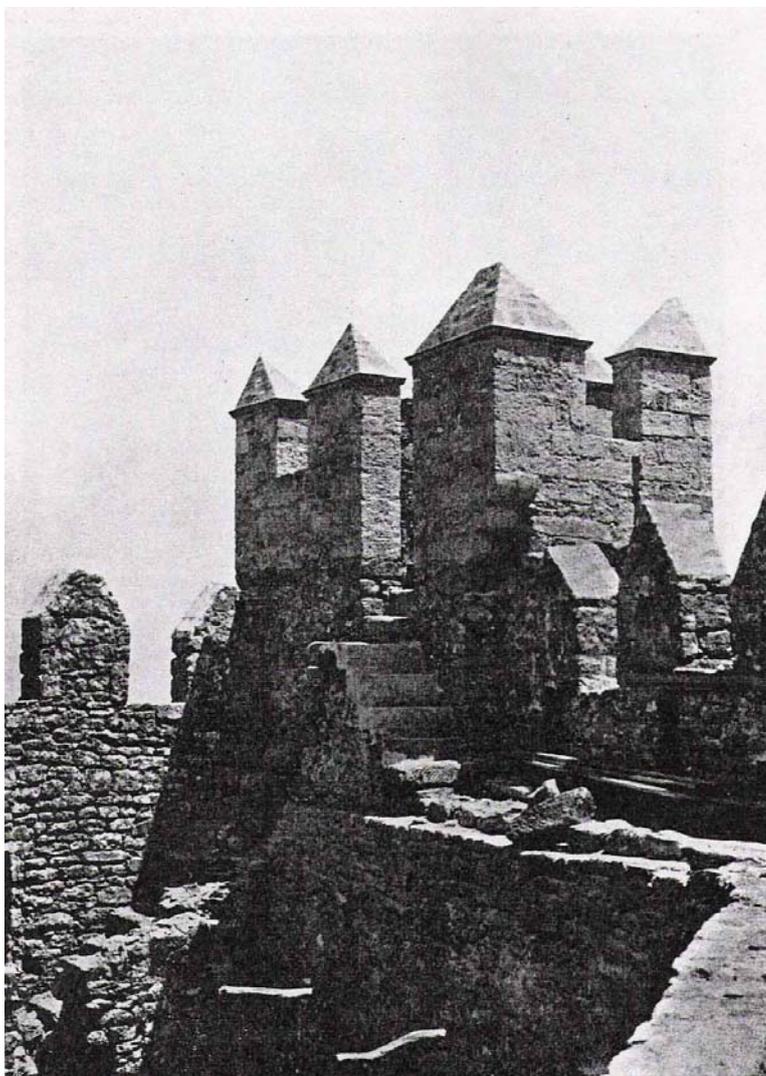
10

O adarve junto à torre nascente está em estado de degradação avançado, tendo mesmo ruído numa zona onde existia escada interior e muralha e 1 vão.

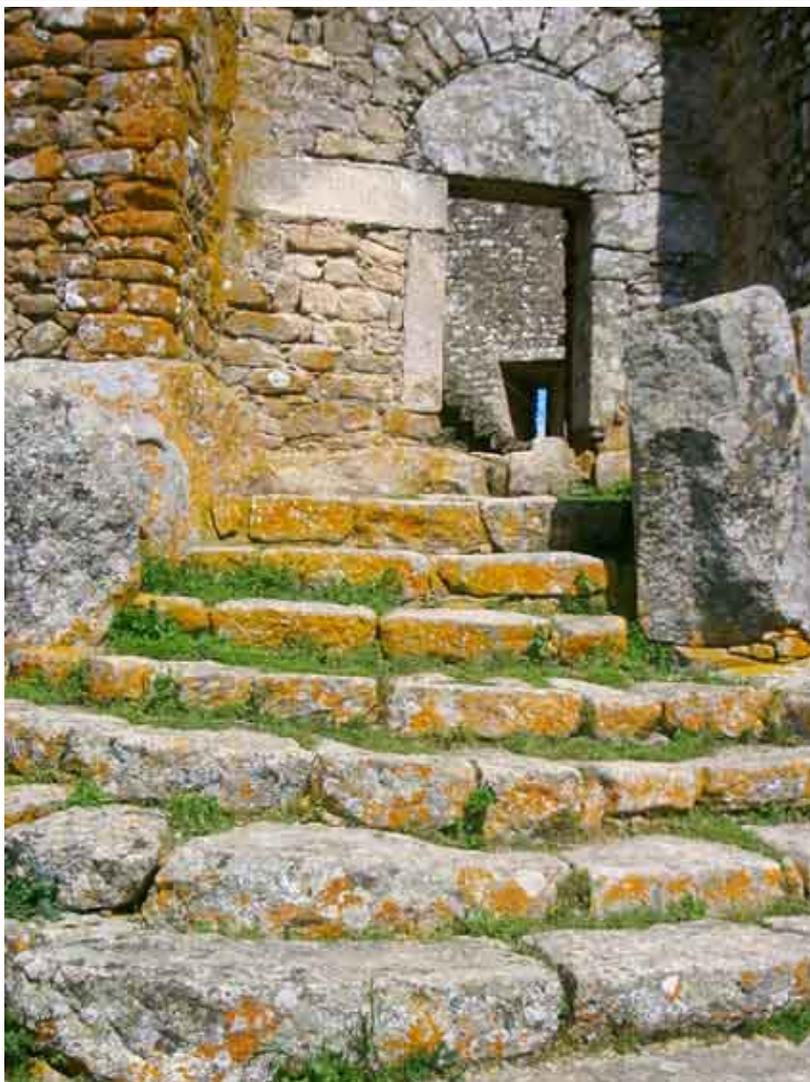
40

Não existem condições de acessibilidade para deficientes motores.

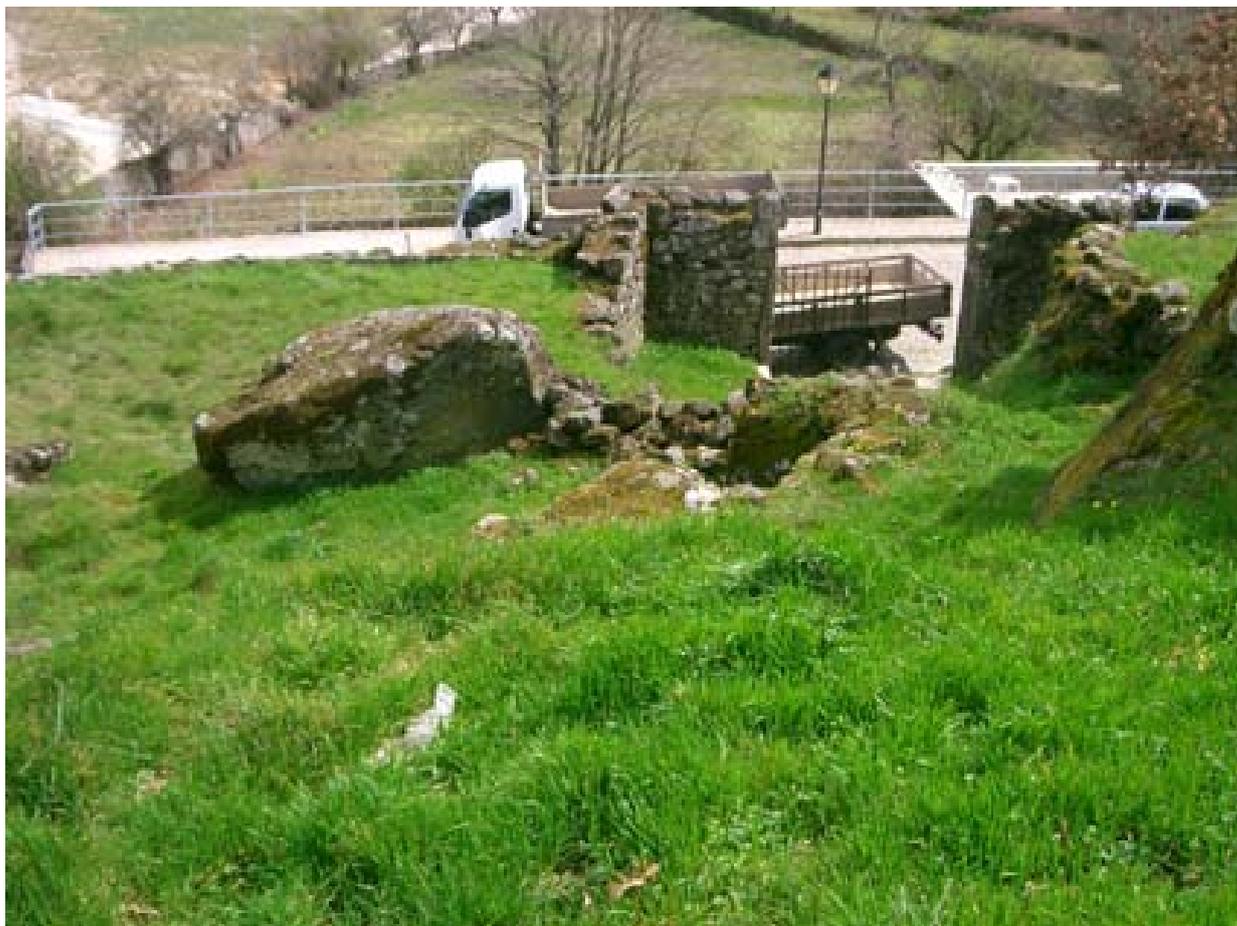
42

Entrada completamente degradada.

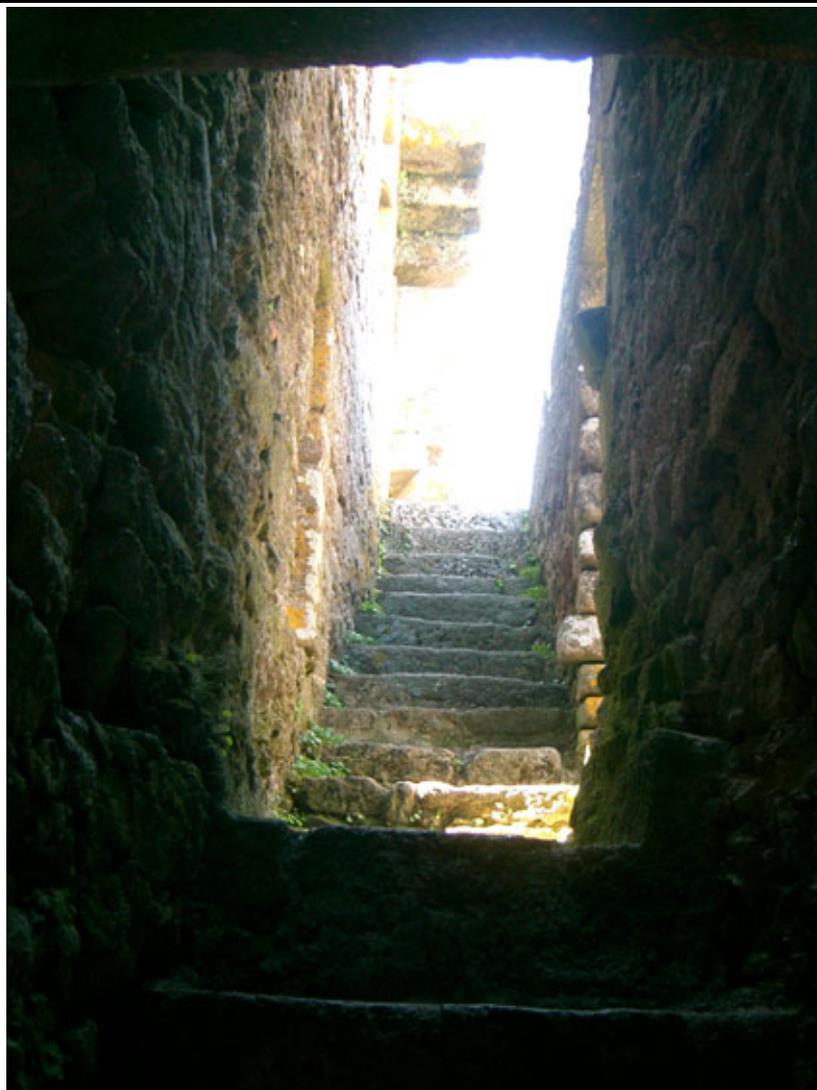
62

A escada é bastante estreita e apresenta degradação da argamassa nos seus paramentos.

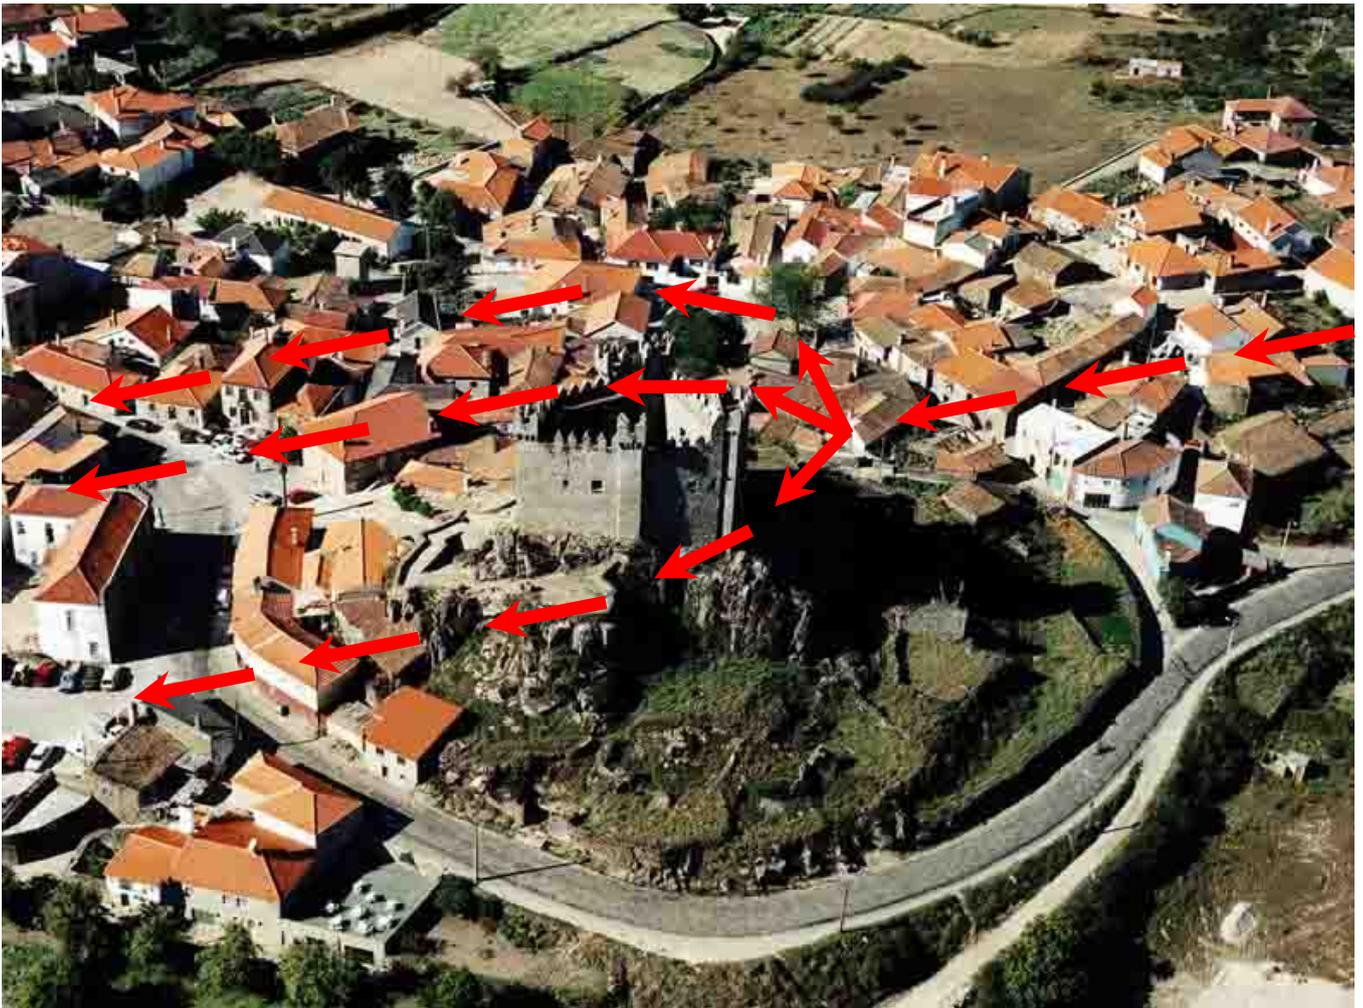
Fig. 23 - Fotografia com esquema mostrando a acção do vento sobre o castelo e a ruína

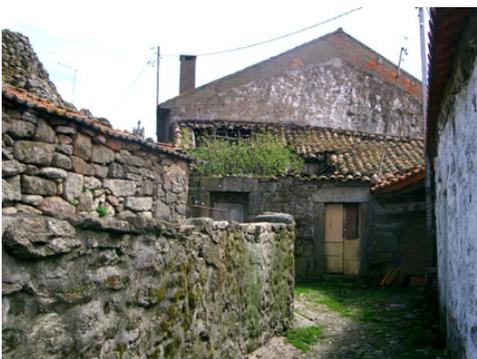
Fig. 51 - Edifício onde existiu colapso de parte da cobertura

As lesões mais comuns que se encontram são logicamente aquelas que afectam os materiais com menor durabilidade, que neste caso é a madeira. Assim, é vulgar encontrarem-se casas com a cobertura muito danificada, devido ao facto da estrutura que suporta as telhas ser integralmente de madeira. Esta madeira, quando não é regularmente tratada e quando o telhado não foi construído segundo os preceitos necessários a uma boa edificação (quando existem infiltrações de água entre as telhas ou quando não existe uma boa ventilação no desvão), fica propensa a sofrer ataques de fungos que se desenvolvem em ambientes húmidos ou de insectos xilófilos como as térmitas, que provocam o apodrecimento da madeira e enfraquecimento desta, o que gera a cedência das estruturas (*fig. 51*).

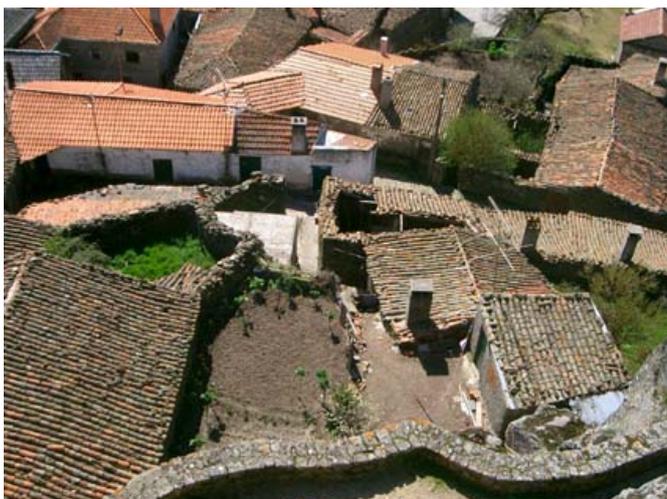
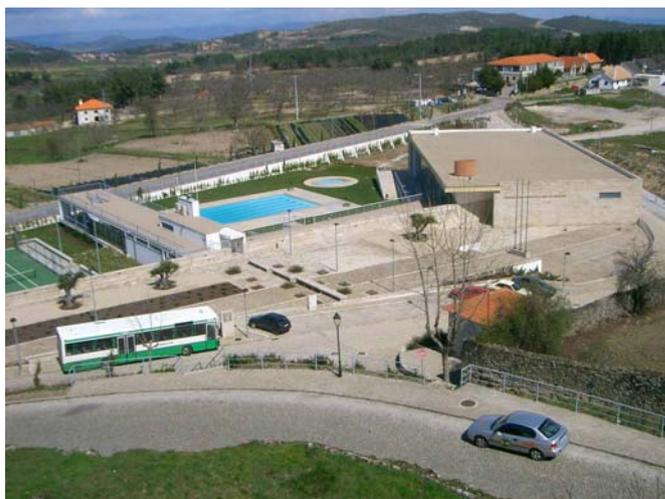
Outra interferência grave é, logicamente, as casas degradadas e em ruínas, que afectam esteticamente todo o local, pois torna-se desagradável percorrer as ruas do casco antigo entre edifícios arruinados, que transmitem uma sensação de insegurança e afastam potenciais visitantes. Por outro lado, urge reparar não só as fachadas destes edifícios, mas também as suas coberturas: com efeito, o castelo funciona também como miradouro, e do alto das suas ameias vislumbra-se frequentemente casas cujos telhados cederam, perturbando desse modo uma panorâmica que poderia ser muito agradável (*fig. 58*). Aliás, o aspecto do castelo enquanto miradouro facultou o aparecimento novas problemáticas, como o sejam a visualização da inestética expansão da vila para noroeste e, sobretudo, pela percepção brutal do novo complexo desportivo de Penedono, construída em terrenos que até à pouco tempo eram considerados como *non aedificandi* para protecção visual do castelo. Apesar de ser um edifício interessante, a sua escala volumétrica maciça, com grande área de implantação sem analogia com o existente em Penedono, chocam violentamente com o castelo e a sua envolvente próxima, prejudicando ambos os edifícios. (*fig. 59*).

Fig. 58 e 59 - Edifícios degradados e em ruína na envolvente do castelo, e complexo desportivo de Penedono

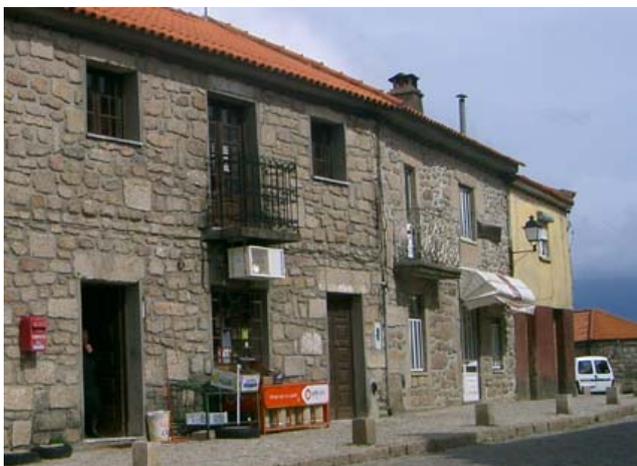
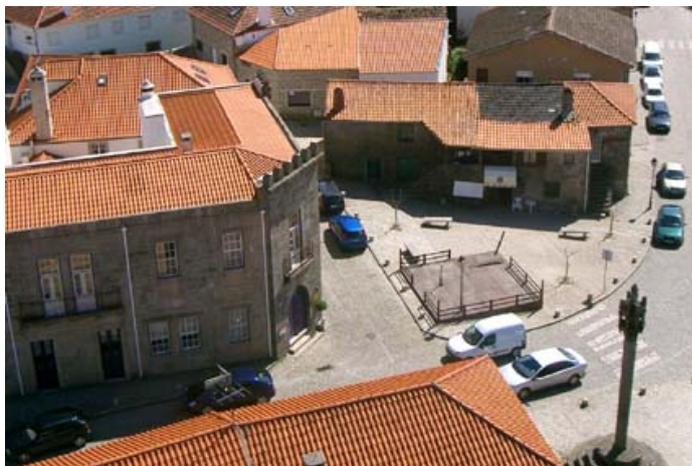
Mas também os edifícios que se encontram esteticamente enquadrados, na sua generalidade, na envolvente, possuem componentes que contribuem para a poluição visual e degradação do meio em que se inserem, ao adoptarem sem quaisquer tipos de cuidados elementos perturbadores da estética, como o sejam os ar-condicionados, a publicidade sem critérios de enquadramento, e os toldos das casas de restauração (*fig. 60*).

Fig. 60 e 61 - Existência de ar-condicionados, toldos e publicidade desenquadrada; problema do estacionamento de automóveis

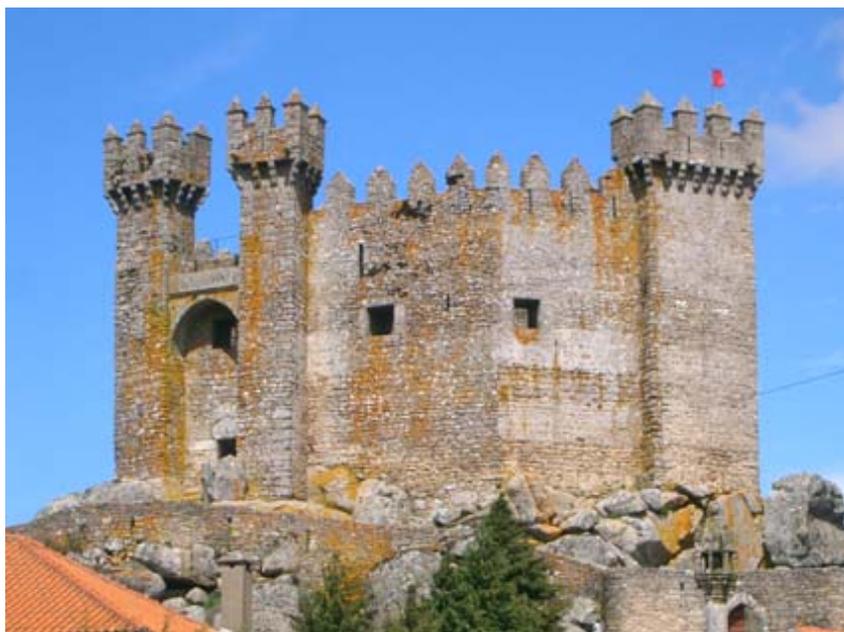
Fig. 63 - Fachada sul do castelo de Penedono

Em relação à fachada exterior sul (*fig. 63 e 64*), já se verificou que esta é a que possui maior tempo de insolação, estando também abrigada dos fortes ventos que se fazem normalmente sentir vindos do quadrante noroeste. Estes aspectos reflectem-se nos danos existentes:

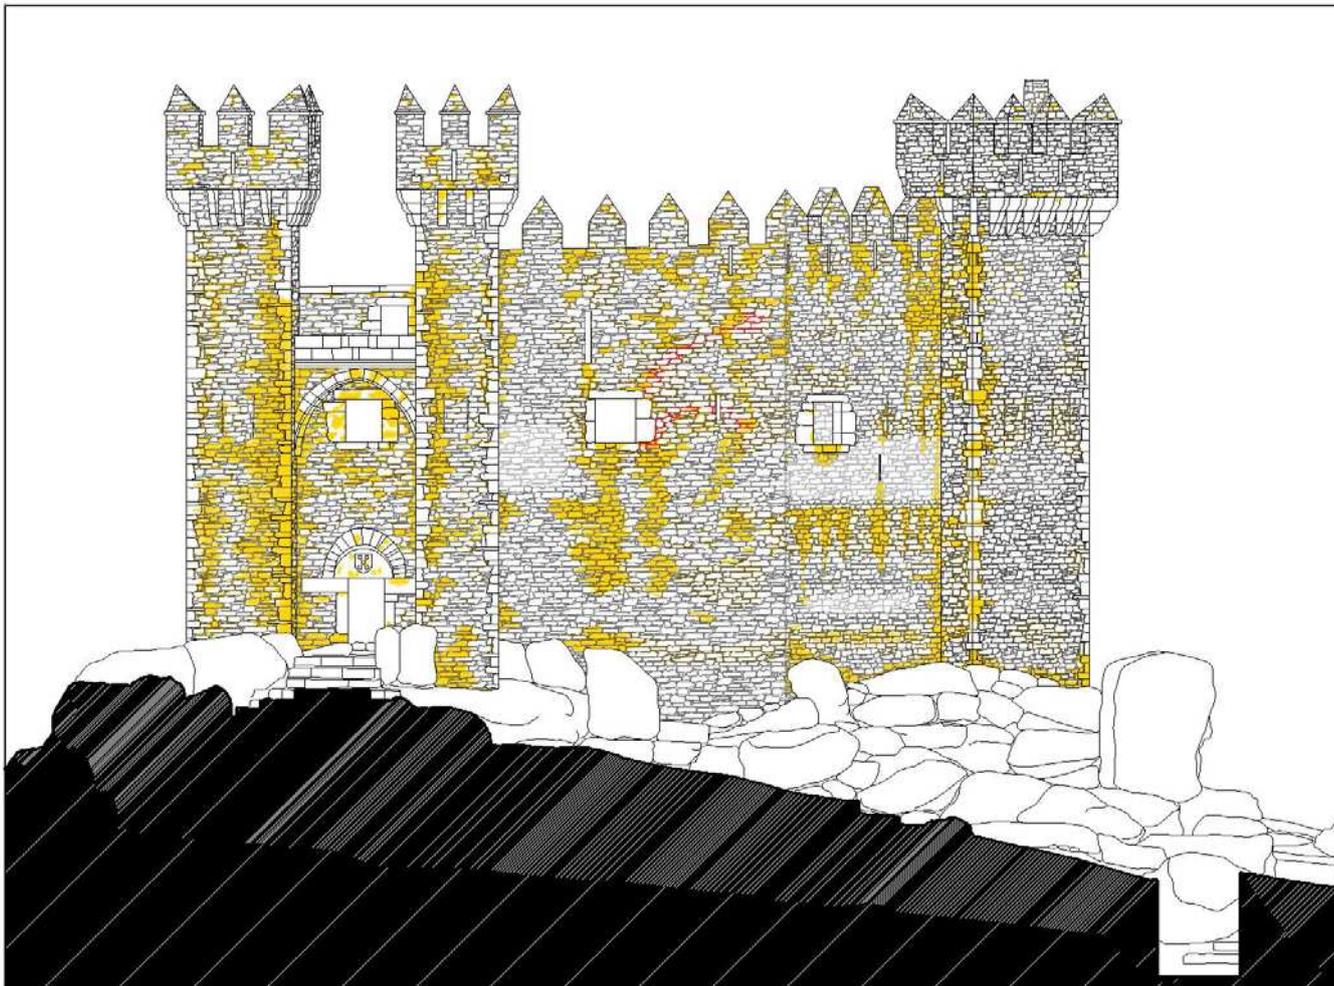
Fig. 64 - Mapeamento de danos na fachada sul do castelo de Penedono

de maioria desta microflora é composta por líquenes, os quais se reproduzem em ambiente sem qualquer tipo de poluição, com grande exposição ao Sol, com acumulação de água moderada e em locais protegidos do vento, devido à sua fragilidade.

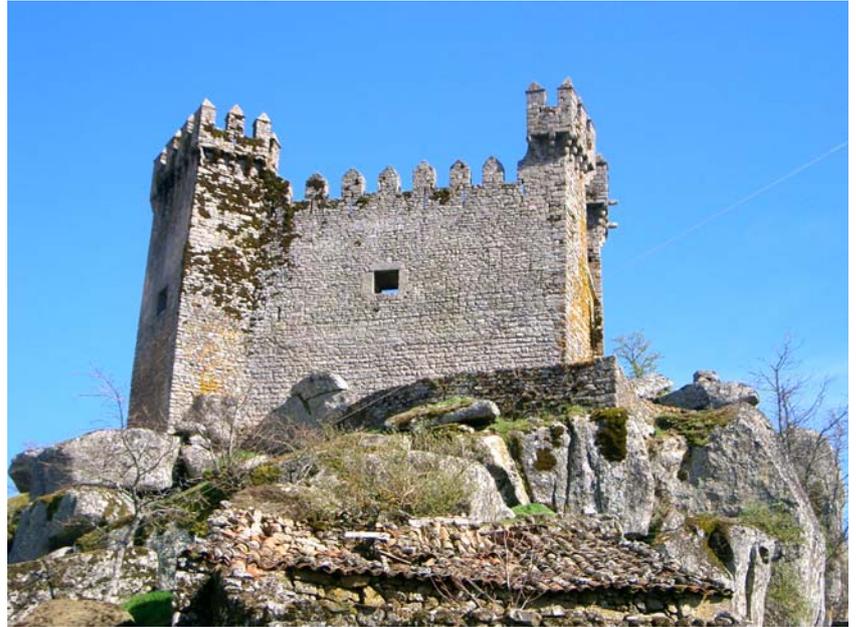
A fachada exterior poente (*fig. 65 e 66*) é a mais exposta aos fortes ventos provenientes de noroeste. Como tal, é também a que mais frequentemente é varrida pela chuva lançada pelo vento contra a sua superfície, mas por outro lado seca mais rapidamente precisamente pela exposição aos ventos dominantes e à insolação durante toda a tarde até ao pôr do Sol. Assim, os danos existentes são:

- existem 2 áreas com danos estruturais provocados por acumulação de água, cujas causas são a infiltração por incidência pluvial, e a infiltração descendente com origem nas superfícies horizontais e inclinadas de uma parte do topo da muralha (ameias e merlões);

Fig. 65 - Fachada poente do castelo de Penedono

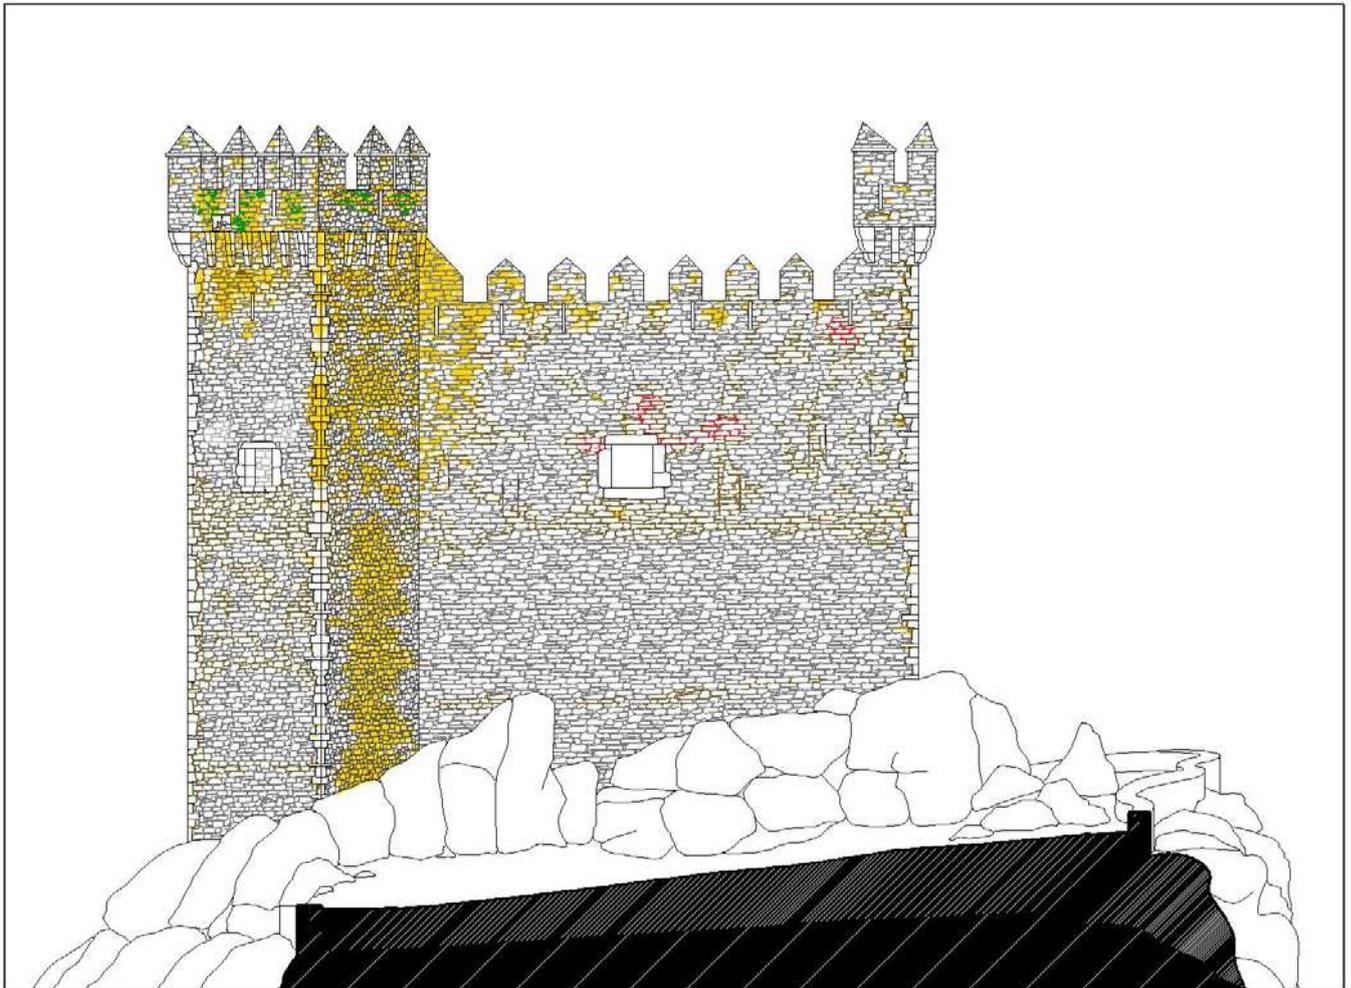
Fig. 66 - Mapeamento de danos na fachada poente do castelo de Penedono

causa é a infiltração descendente com origem nas superfícies horizontais e inclinadas do topo da muralha (ameias e merlões) e do adarve, mas também a presença de elementos reprodutores da flora.

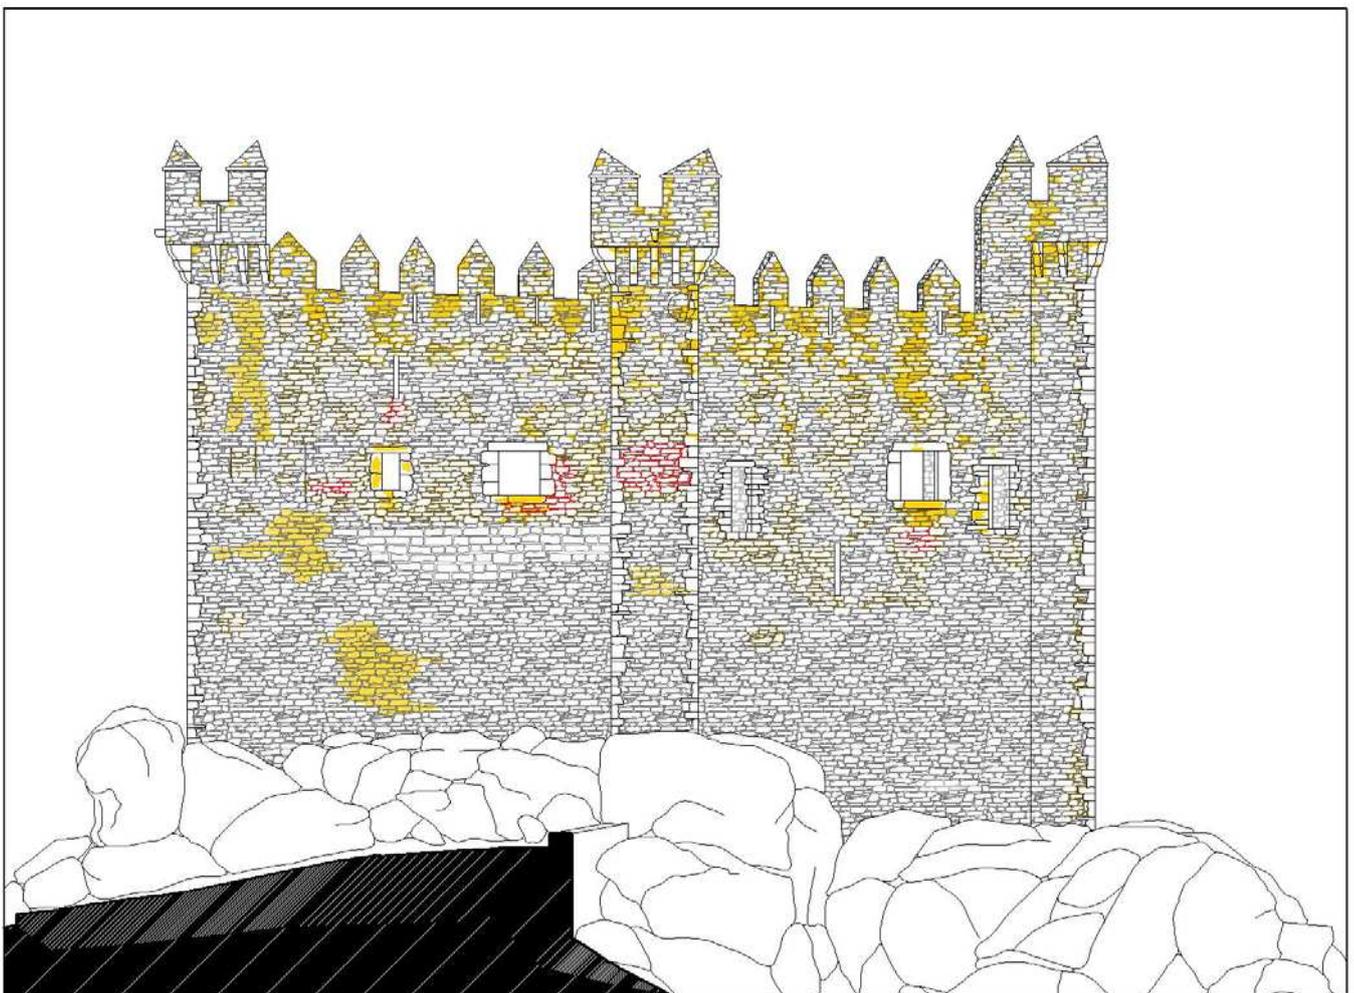
A fachada exterior nordeste (*fig. 67 e 68*) é a menos exposta à insolação, o que impreterivelmente confere especificidades nos seus danos:

- a microflora surge nas partes mais abrigadas da superfície da muralha, sendo provocada por acumulação de água, cujas causas são a infiltração por incidência pluvial e a infiltração descendente com origem nas superfícies horizontais e inclinadas do topo da muralha (ameias e merlões), do adarve, da fenestração e das seteiras; face à falta de incidência do Sol, os líquenes quase não se desenvolveram nesta fachada, predominando então os musgos que não necessitam de tanta exposição à luz solar quanto os líquenes.

Fig. 67 - Mapeamento de danos na fachada nordeste do castelo de Penedono

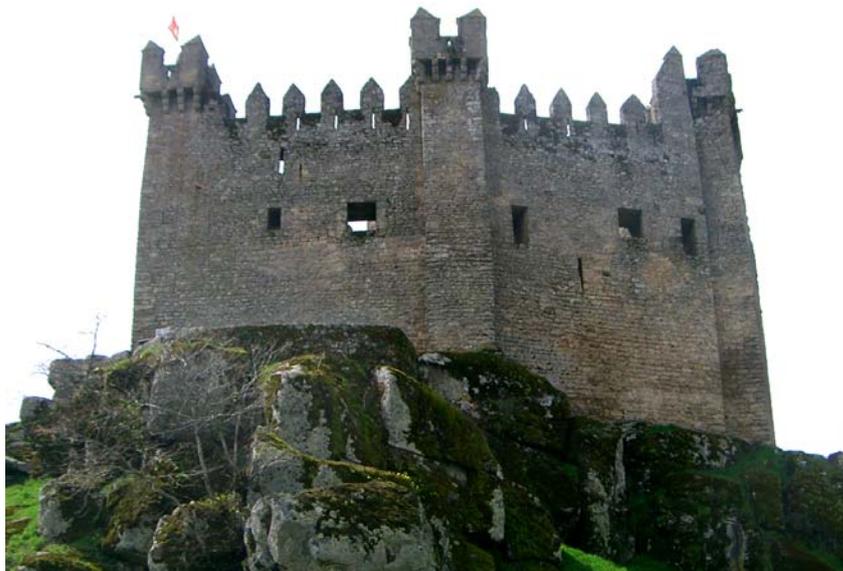
Fig. 68 - Fachada nordeste do castelo de Penedono

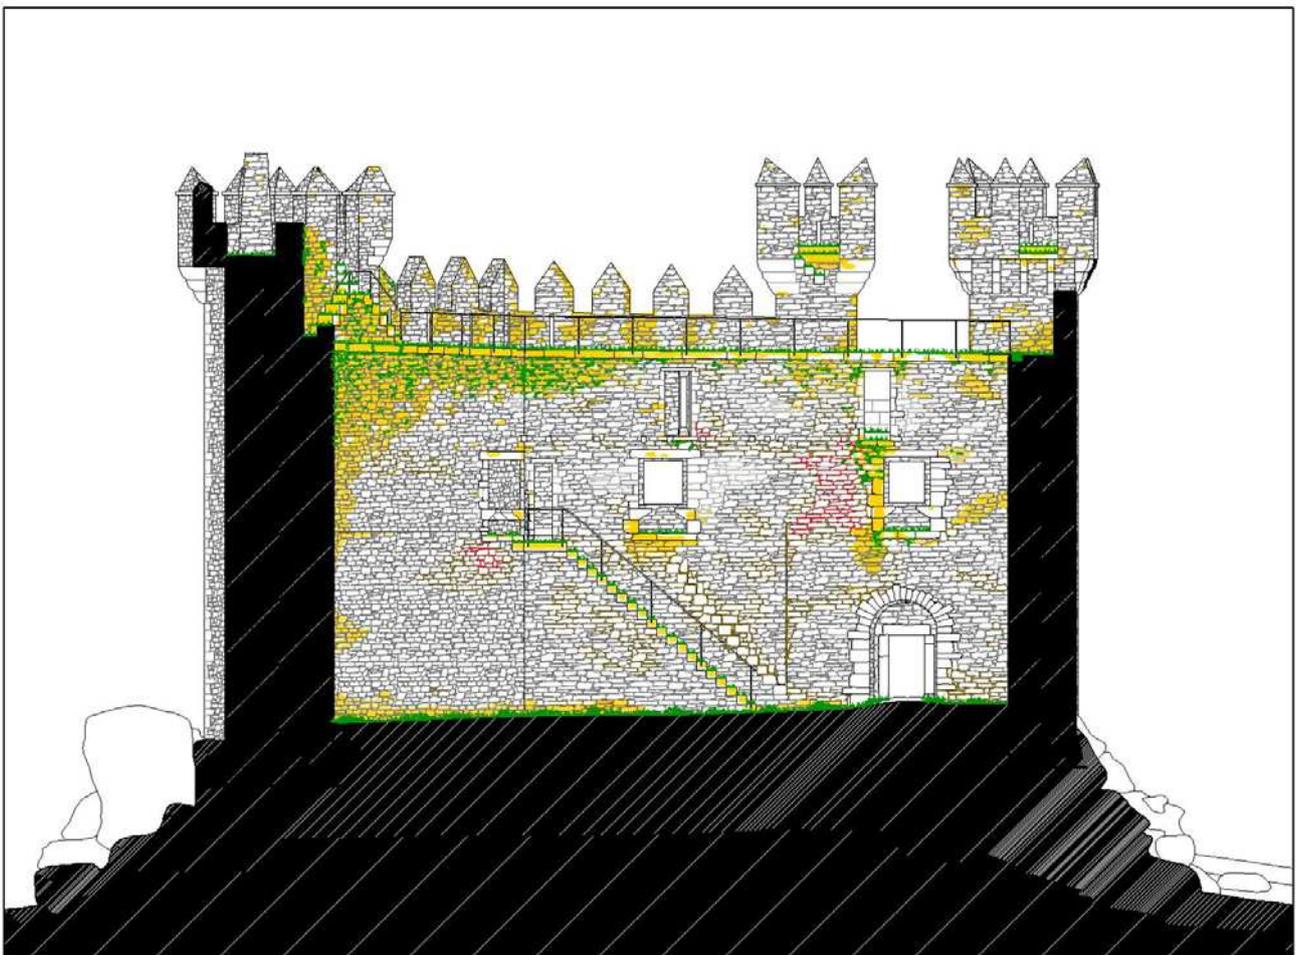
Em relação à fachada interior sul (*fig. 69*), esta possui afinidades com a fachada exterior nordeste, na medida em que a incidência solar é praticamente inexistente, que provocam problemas semelhantes:

- misturada com a microflora surge ainda vegetação de pequeno porte, provocada por acumulação de água, cuja causa é a infiltração por incidência pluvial, a infiltração descendente com origem nas superfícies horizontais do adarve e da fenestração, e a infiltração ascendente por capilaridade; por outro lado, encontra-se vegetação de pequeno porte nas superfícies horizontais existentes na muralha (canal de escoamento das águas, adarve, fenestração, degraus da escada) cujo desenvolvimento foi fomentado pela acumulação de água, de poeira e de elementos reprodutores da flora; mas também nas zonas de contacto da muralha com o solo desenvolveu-se vegetação de pequeno porte devido à acumulação de água e à própria existência do solo.

Fig. 69 - Mapeamento de danos na fachada interior sul do castelo de Penedono

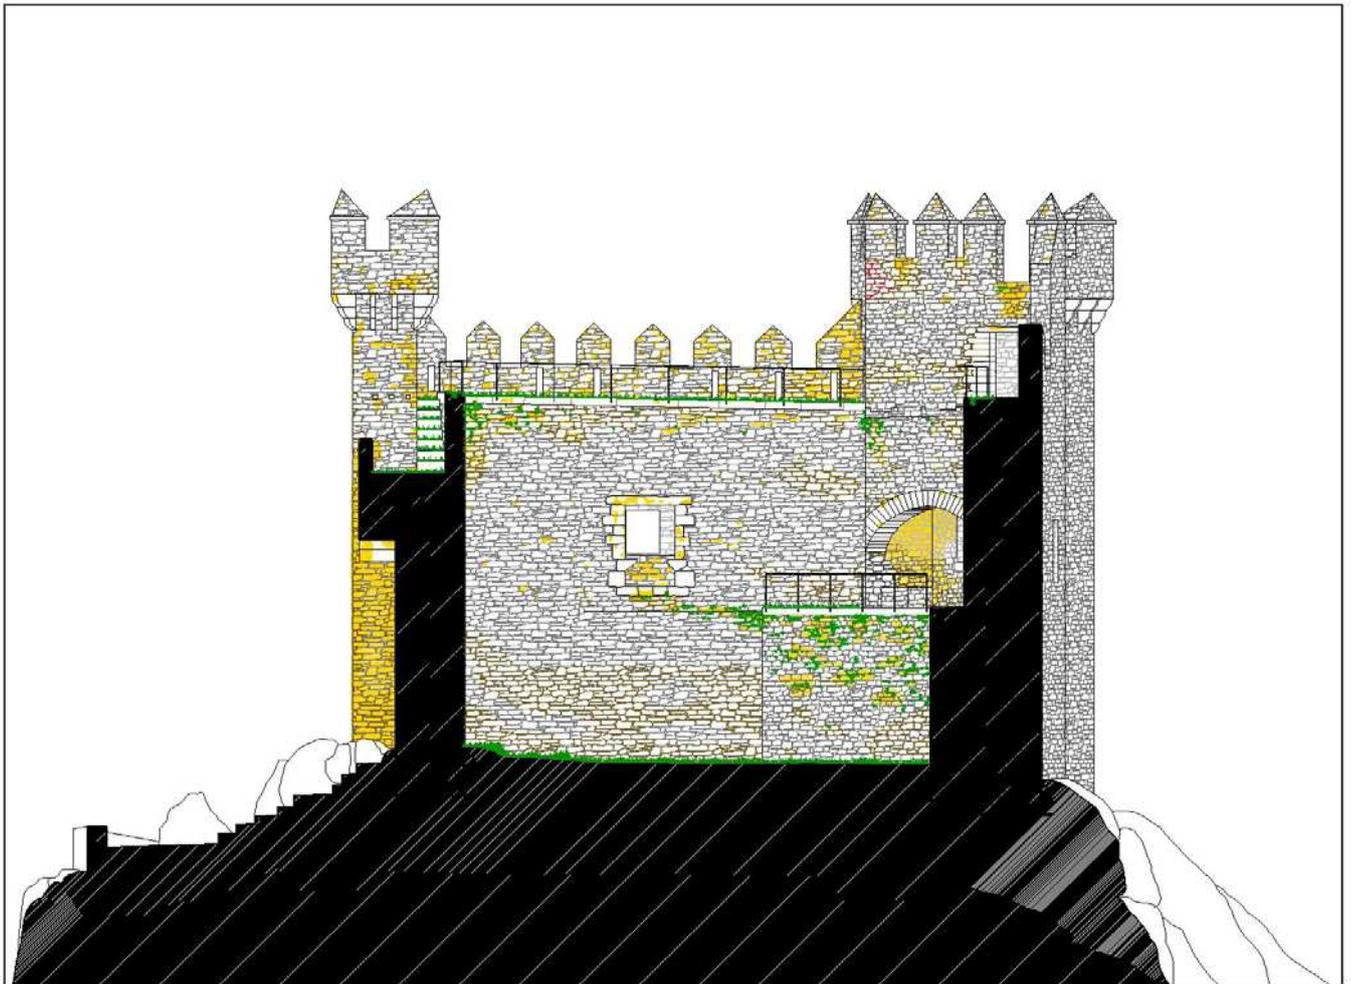
- misturada com a microflora surge ainda vegetação de pequeno porte, provocada por acumulação de água, cuja causa é a infiltração por incidência pluvial, a infiltração descendente com origem nas superfícies horizontais do adarve e da fenestração, e a infiltração ascendente por capilaridade; encontra-se vegetação de pequeno porte nas superfícies horizontais existentes na muralha (canal de escoamento das águas, adarve, fenestração, degraus da escada) cujo desenvolvimento foi fomentado pela acumulação de água, de poeira e de elementos reprodutores da flora, e nas zonas de contacto da muralha com o solo desenvolveu-se vegetação de pequeno porte devido à acumulação de água e à própria existência do solo.

Fig. 70 - Mapeamento de danos na fachada interior poente do castelo de Penedono

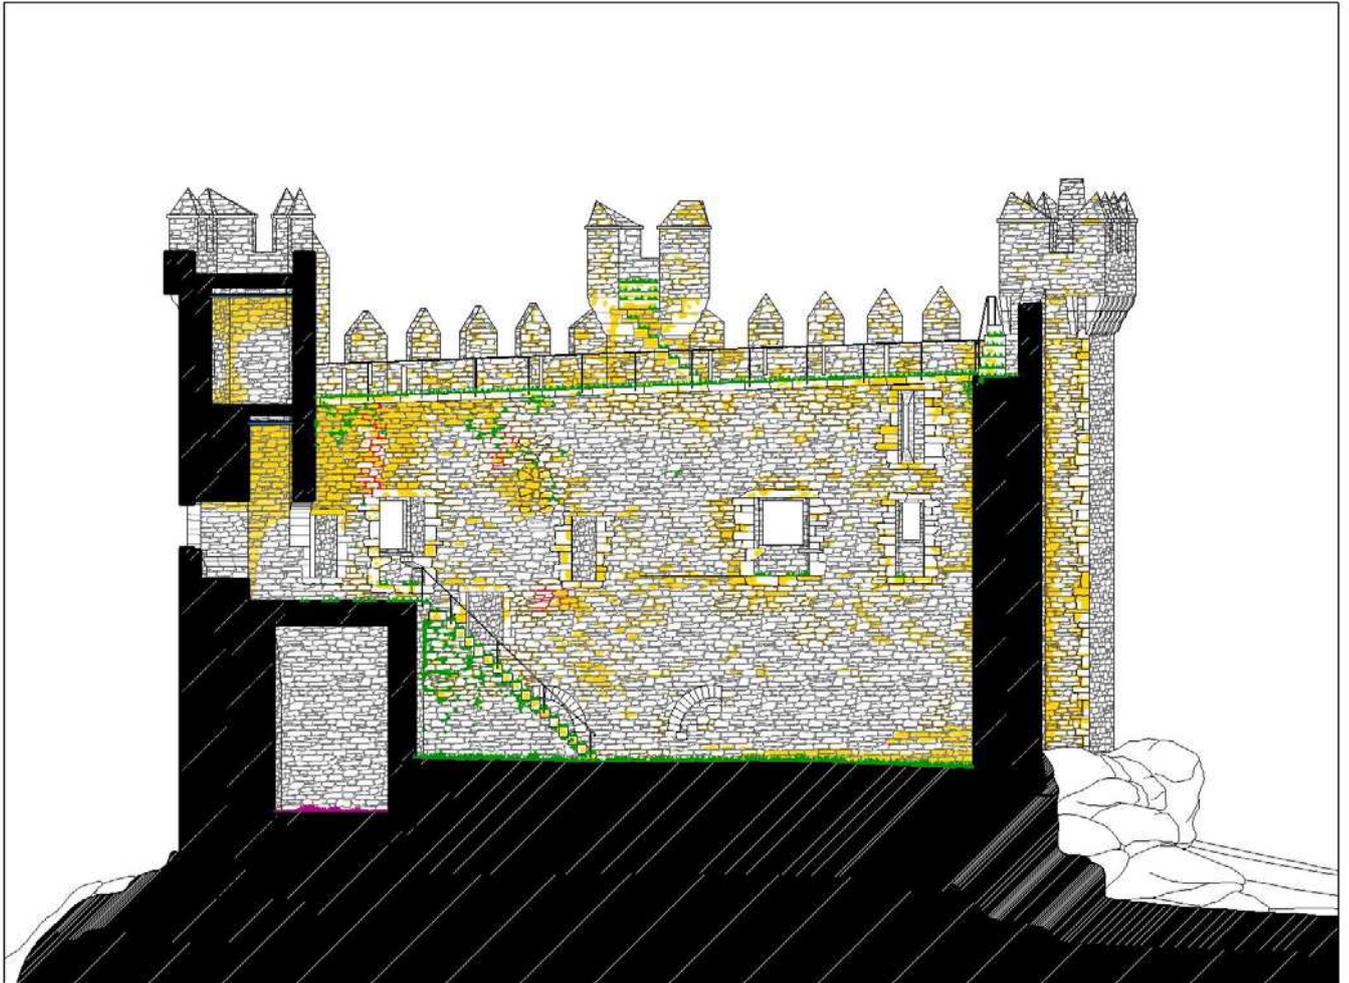
- existem 2 áreas com danos estruturais provocados por acumulação de água, cuja causa é a infiltração por incidência pluvial e, sobretudo, a infiltração descendente com origem nas superfícies horizontais de 1 vão e do adarve;
- existem diversas áreas da muralha com desagregação das argamassas de assentamento, provocada por acumulação de água e cujas causas são a infiltração por incidência pluvial, a infiltração descendente com origem nas superfícies horizontais do adarve e da fenestração, e a infiltração ascendente por capilaridade, junto à base das muralhas e mediante o contacto com o solo;

Fig. 71 - Mapeamento de danos na fachada interior nordeste do castelo de Penedono
