REABILITAÇÃO DO
CASTELO DE PENEDONO
E ÁREA ENVOLVENTE

PENEDONO - VISEU - PORTUGAL

- PROJECTO FINAL -

**CECRE - CURSO DE ESPECIALIZAÇÃO EM CONSERVAÇÃO E
RESTAURAÇÃO DE MONUMENTOS E CONJUNTOS HISTÓRICOS**
PPG-AU | Universidade Federal da Bahia - IPHAN - UNESCO

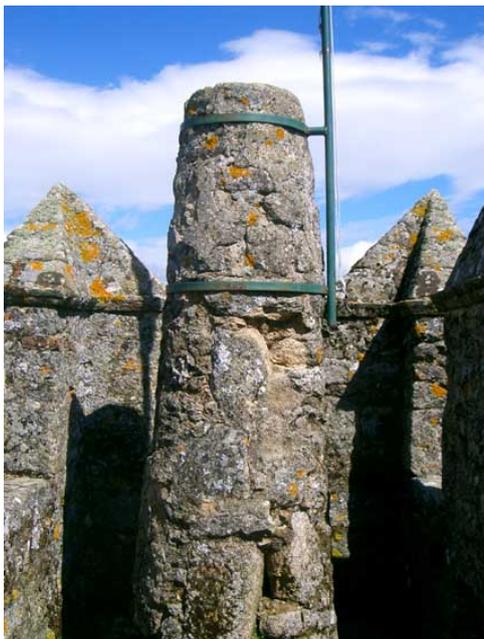
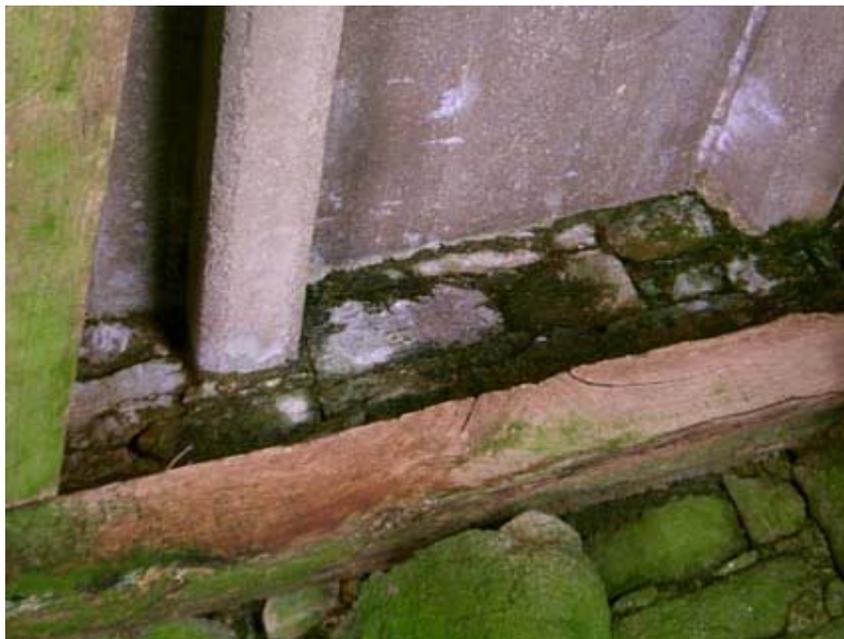
Outros danos existentes no castelo são referentes a acções propositadas por parte das entidades responsáveis pelo monumento, como o sejam o uso do betão de modo algo indiscriminado (*fig. 72*) que contribui para formar interferências estéticas no castelo, ainda que esteja vagamente disfarçado por materiais mais consentâneos com os originais. É difícil entender até que ponto as obras da DGEMN (Direcção-Geral dos Edifícios e Monumentos Nacionais) nos anos 40 do séc. XX poderão ou não ter deturpado o edifício, pois são perceptíveis nas paredes do castelo arranques de escadas, arcos e outros elementos que indiciam ter existido ali algo diferente do que observamos actualmente. Ainda aquando das obras da DGEMN, em plena ditadura fascista, as opções nacionalistas dos governantes portugueses determinaram a existência da bandeira nacional hasteada numa das torres do castelo, vincando fortemente a importância que os castelos tiveram na formação de Portugal e manutenção da independência. Para esse fim, foi construído um elemento de suporte ao mastro da bandeira numa das torres, a qual ficou assim desfigurada para quem a visita. Seria evitável tal situação se se tivessem estudado formas alternativas para a colocação da mesma (*fig. 73*).

Fig. 72 e 73 - Suporte da bandeira nacional e presença do betão armado na torre noroeste

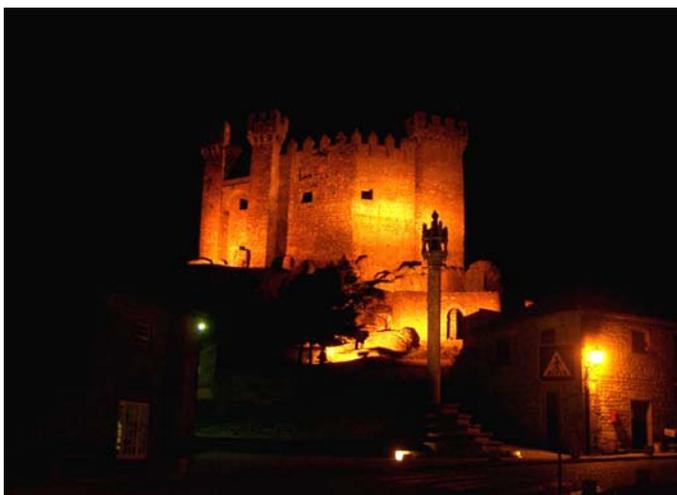
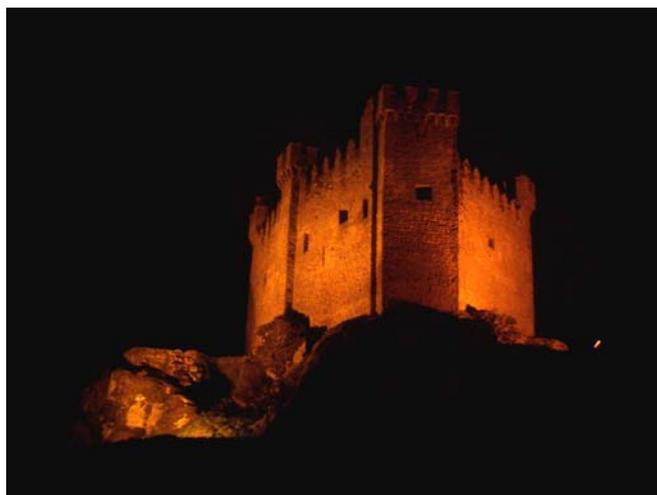
Relativamente à iluminação, verifica-se que os holofotes usados são antigos, não se adequando já às novas tecnologias disponíveis em termos de iluminação de edifícios e monumentos arquitectónicos, que em muito os valorizam. Assim, para além de inestéticos a nível de *design*, a sua colocação descuidada gera algum desconforto e sensação de desorganização que deveria de ser evitada, provocando mais dano no castelo do que valorizando-o (*fig. 74 e 75*).

Fig. 74 e 75 - Iluminação do castelo de Penedono

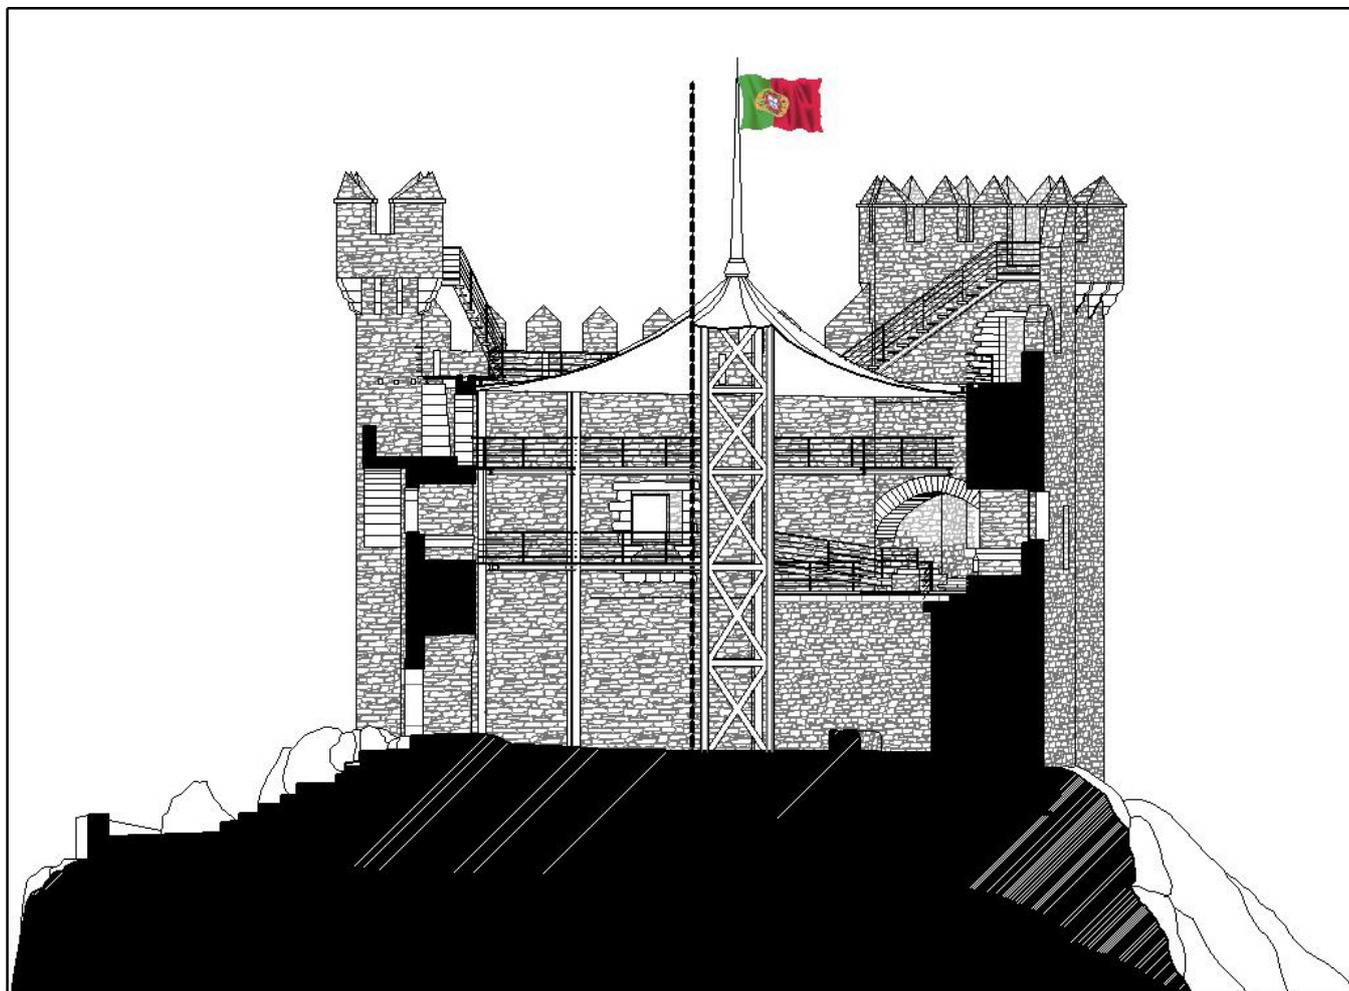
Fig. 10 – Corte proposto para a muralha poente do castelo de Penedono, mostrando o elevador panorâmico

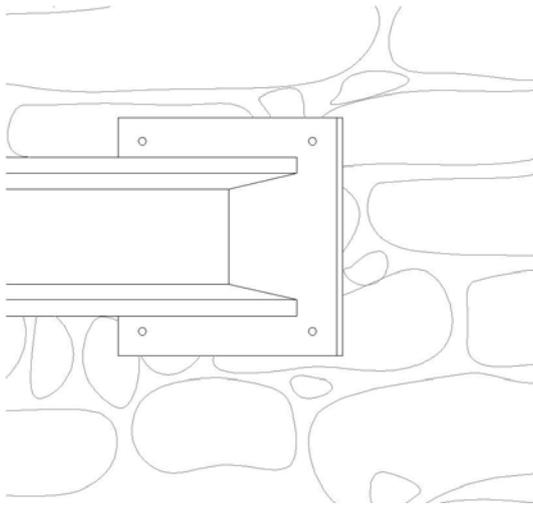
Fig. 13 – Pormenor da ancoragem das vigas à muralha

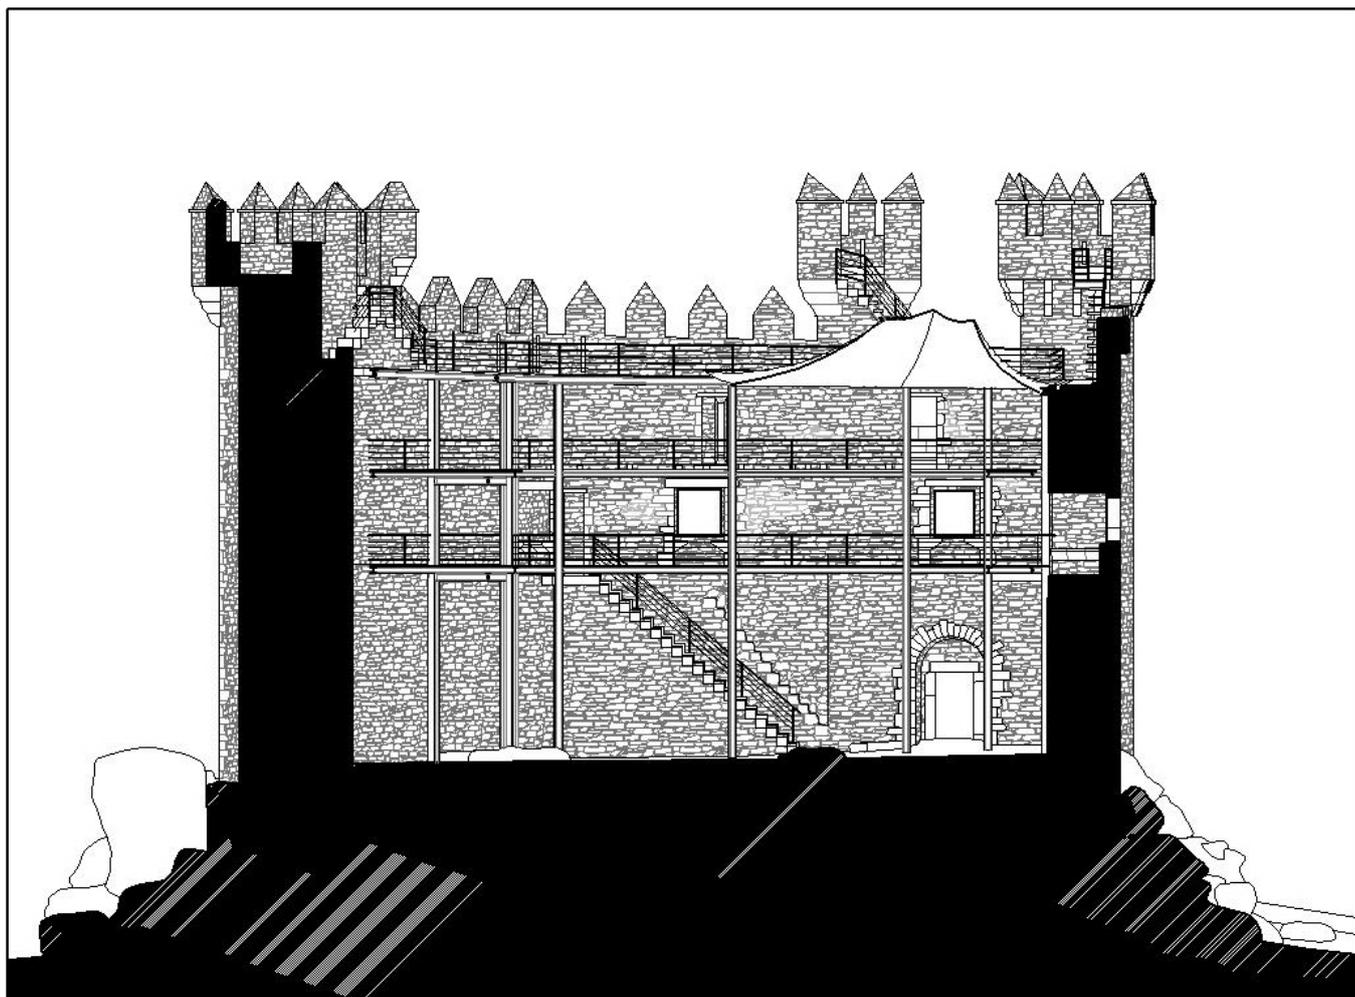
Fig. 24 – Corte proposto para a muralha sul do castelo de Penedono, mostrando a lona tensionada e os passadiços
