MIL ANOS
DE FORTIFICAÇÕES
NA PENÍNSULA IBÉRICA
E NO MAGREB
(500-1500)

○ Castelo de Mértola – estrutura e organização espacial (sécs. XIII a XVI)

JOAQUIM MANUEL FERREIRA BOIÇA
MARIA DE FÁTIMA ROMBOUTS DE BARROS

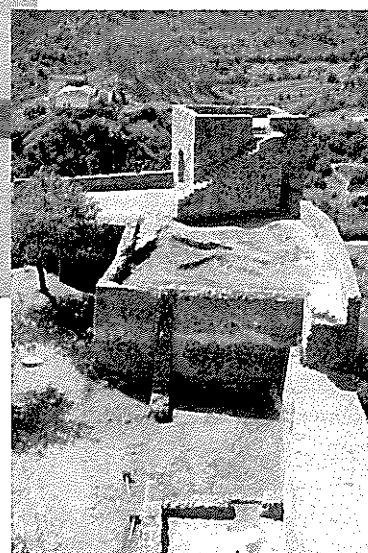
Fig. 7 - "Torre Carocha" e troço da muralha à qual se adossava a casa do alcaide-mor.

Algumas estruturas do próprio castelo desempenharam, por vezes, funções diversas das que inicialmente lhes estavam atribuídas. É o caso da torre que se levanta a poente, sobre a ribeira de Oeiras, relativamente à qual se refere, na documentação, que serviu

de prisão. A designação pela qual ficou conhecida, torre «Carocha», sugere, de resto, essa funcionalidade, a de espaço de castigo. «*Carocha*» significa, como se sabe, a mitra de um condenado a um auto-de-fé e, enquanto expressão popular, «*carocha*» denomina a carapuça de papel que se colocava na cabeça das crianças que se punham de castigo.

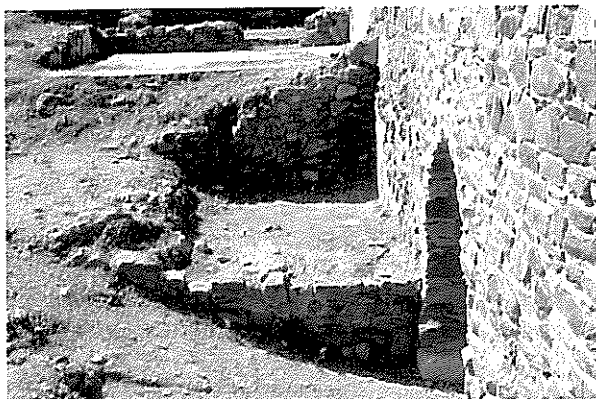
Fig. 8 - Porta da Traição e antigos pavimentos e alicerces na zona de implantação da casa do alcaide-mor e, depois da Restauração, do governador da praça.

chamado «*sotão*», era feita exteriormente, a partir do terreiro, através de uma porta que se abria no nível mais baixo da fachada. Era neste espaço, que ocupava toda a área inferior da casa, que se situavam as «lôgeas», destinadas ao armazenamento dos géneros necessários, e era através dele que se acedia à porta da traição.

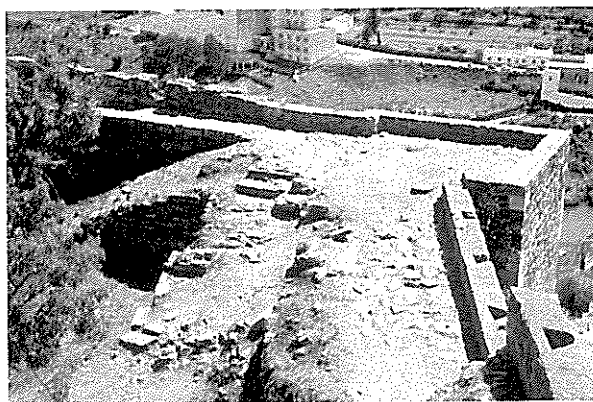
Fig. 9 - Ângulo da fortificação onde se elevava a torre do alcaide-pequeno arrasada a seguir à Restauração para a colocação de artilharia.

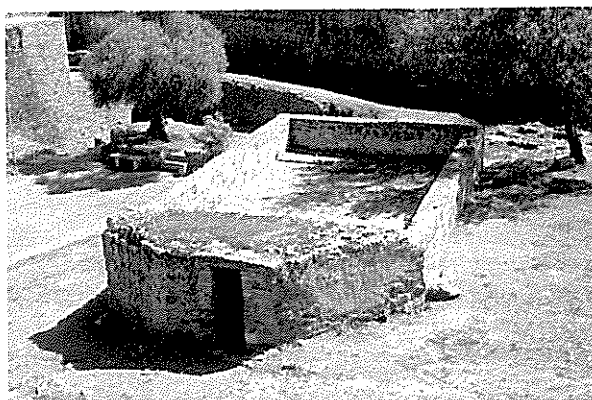
Fig. 11 - Cisterna do castelo, ampliada em época moderna.

O caso da cisterna é, neste particular, paradigmático. Aberta em profundidade na própria rocha, sensivelmente ao centro do terreiro do castelo, é uma estrutura reaproveitada de época islâmica. Em inícios do século XVI, e certamente até então, era um espaço quadrangular, possuindo, como assinala Duarte de Armas, quatro varas de vão e um só bocal. Pouco tempo depois, no entanto, provavelmente no contexto de obras levadas a cabo no castelo e nas muralhas da vila, iniciadas em 1510, reforma-se e amplia-se a cisterna. É já com a sua nova forma e volumetria que é referida num documento de 1535, e que corresponde, nas suas linhas gerais, ao espaço que se reconhece nos nossos dias, isto é, uma estrutura de planta rectangular, de aproximadamente dez metros de comprimento por cinco metros e meio de largo, constituída por uma abóbada de berço, apoiada em três arcos torais, com duas aberturas para recolha das águas pluviais.
