# ARQUEOLOGIA EM PORTUGAL

# CONTRIBUTO PARA O ESTUDO DE MONSARAZ – OS RESULTADOS DAS ESCAVAÇÕES ARQUEOLÓGICAS NO REVELIM DE SÃO JOÃO

Maria Margarida Ataíde Nunes / Instituto de Arqueologia e Paleociências – FCSH – Universidade Nova de Lisboa / margarida.ataide@gmail.com

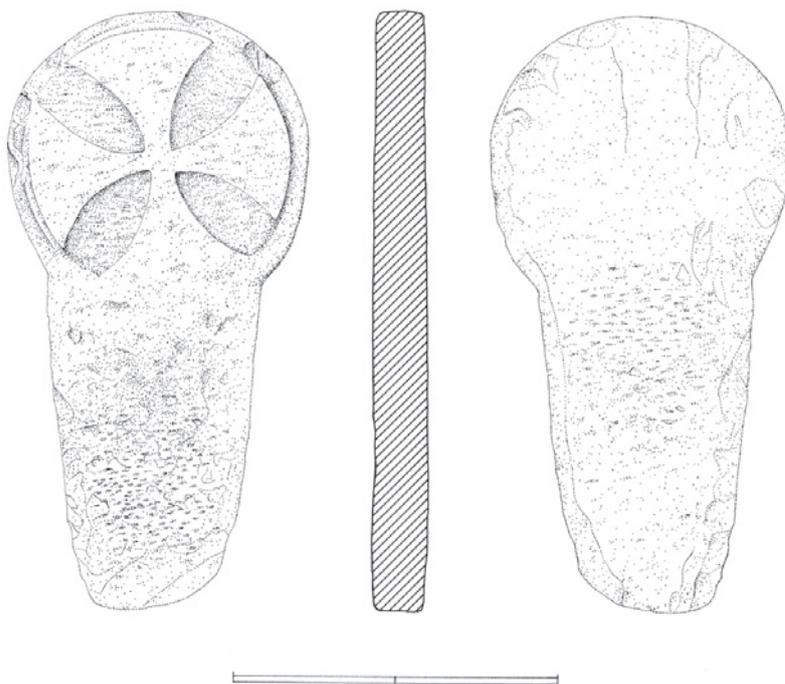
Figura 10 – Estela discóide (CA/RSJ/I/Q54-1) – Monumento talhado em calcário, de cor amarelada. O anverso mostra, na extremidade distal em falso relevo, uma cruz grega, com os lados dos braços e as extremidades curvilíneas, cortada em bisel e integrada em cartela gravada. O reverso exhibe face lisa. Ambas as faces apresentam sinais de boiardagem, mostrando zonas fracturadas. Ana Machado.

- A sepultura existente junto ao alçado SE da ermida seria provavelmente de feição templária: a atestá-lo, a estela discóide que apresenta a cruz dos Templários (Fig. 10);
