**O castelo de Ródão
e a Capela da Senhora
do Castelo
(Vila Velha de Ródão)**

João Caninas
Francisco Henriques
Jorge Gouveia

nº 7 • Dezembro de 1997

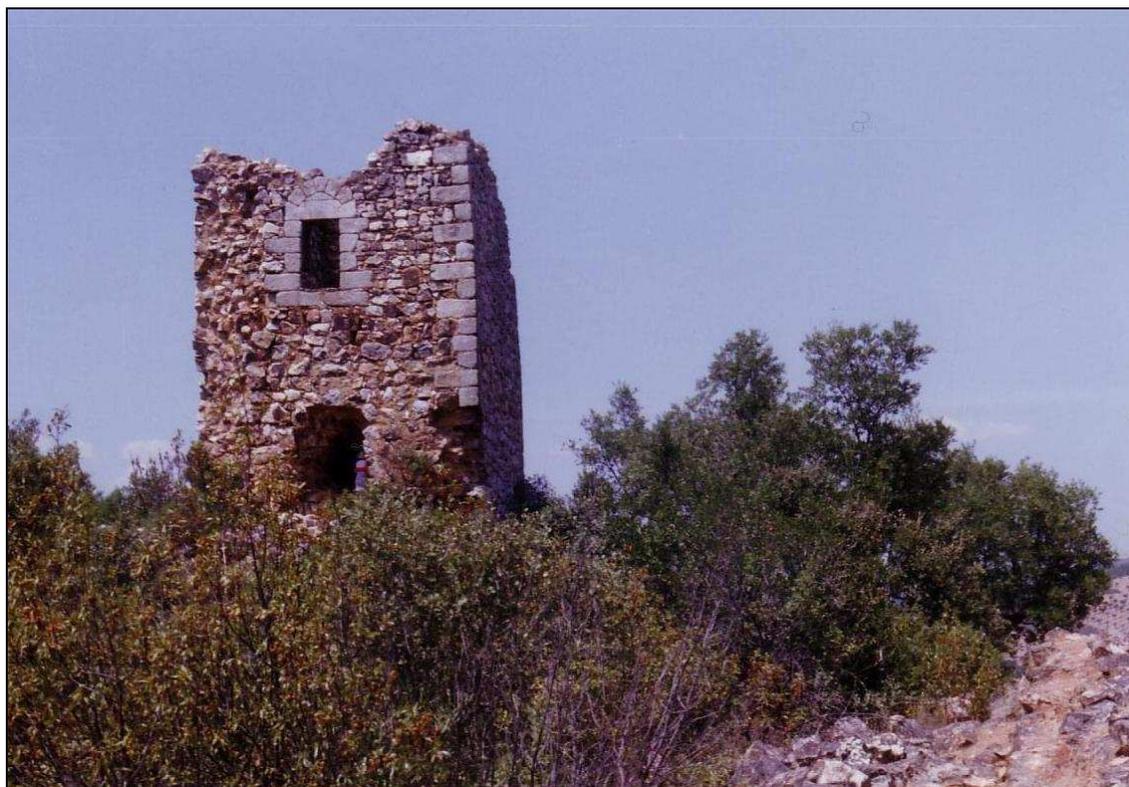
4. Vista da fachada sul do castelo onde se observa a porta (em cima), o buraco aberto na parede da torre e o estado de degradação dos cunhais, especialmente o que está virado a sudoeste.

A torre é um paralelepípedo rectângulo com cerca de 7,35m de dimensão horizontal nos lados norte e sul e 10,85m nos lados este e oeste (**Fig. 4**). Possui cerca de 15m de altura e não apresenta área coberta. A torre é constituída por um piso térreo, hoje parcialmente entulhado por materiais provenientes do seu topo e do exterior. No interior, apresenta um friso, definido pelo adelgaçamento da parte superior da parede da torre, que suportaria um soalho em madeira.

Os cunhais da torre, de alhetas alternadas, são constituídos por blocos graníticos paralelepípedicos (juntoiras). O cunhal sudoeste já não apresenta juntoiras. Do cunhal sudeste desapareceu o terço inferior. Dos cunhais noroeste e nordeste desapareceram, de cada um deles, cerca de quatro juntoiras. Informaram-nos, há muitos anos, que os blocos em falta foram retirados para serem instalados nas bocas dos fornos em aldeias vizinhas; o granito indicado para esta função, não existe na região e já se encontra devidamente talhado.

No *castelo* propõe-se: a realização de estudos da ocupação humana (intervenção arqueológica); a recuperação e valorização da torre (reconstrução dos cunhais, fecho do buraco térreo, regularização e consolidação do topo, montagem de um piso ao nível da porta e outro no topo, montagem de um acesso à torre, instalação de um sistema de observação de uso múltiplo - paisagem, avifauna e vigilância contra incêndios -, instalação de um painel explicativo sobre a avifauna observável); a recuperação da muralha (consolidação da muralha, montagem de um acesso ao interior); a montagem de um passadiço envolvendo a muralha para circulação de visitantes; instalação no extremo sul do passadiço de um painel explicativo sobre a paisagem.

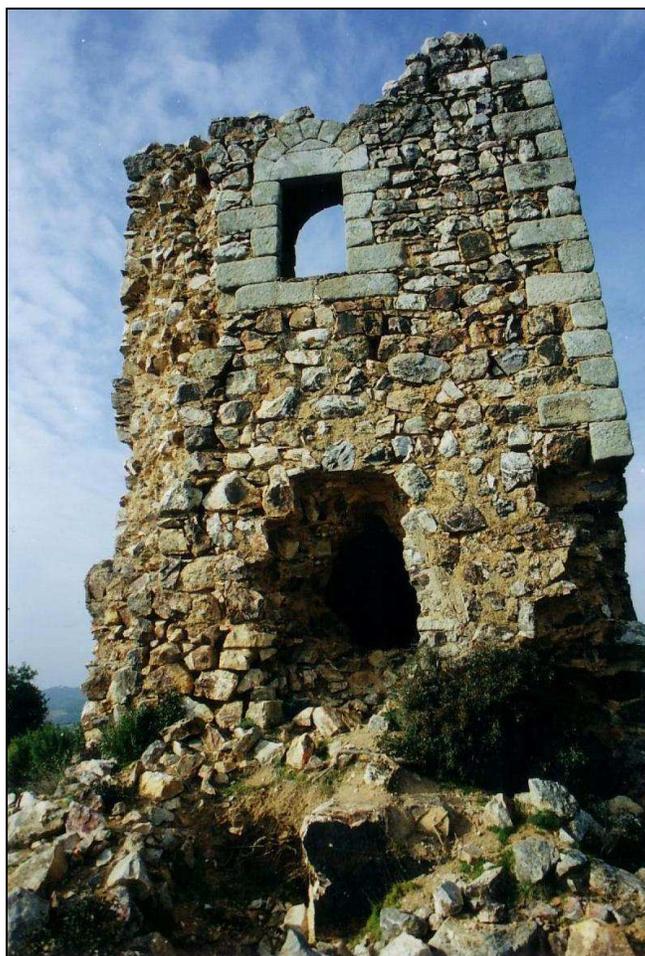
5. Aspecto da porta do castelo sendo visível a cruz da Ordem do Templo no respectivo lintel.

Exteriormente a porta é encimada por um lintel de recorte sub-rectangular, com aletas laterais, sobre as quais assenta a restante estrutura do arco de que fazem parte. As aletas estão demarcadas por um sulco bem vincado. É necessário observar com atenção para concluir tratar-se de uma só peça.

No bloco sub-retangular referido foram lavradas, de forma discreta, cinco linhas horizontais, paralelas¹¹. Apenas a primeira linha atinge o fim da lápide; as outras são interrompidas para dar lugar a um círculo, dentro do qual foi insculpida a cruz da Ordem do Templo (**Fig. 5**). O círculo inscreve-se em dois traços paralelos e verticais que o ligam ao rebordo inferior do lintel.

O arco é constituído por cinco aduelas, de granito, e pela peça anteriormente descrita, que integra as duas falsas aduelas ou aletas. A aduela do lado nascente possui uma marca de canteiro em forma de "s" horizontal.

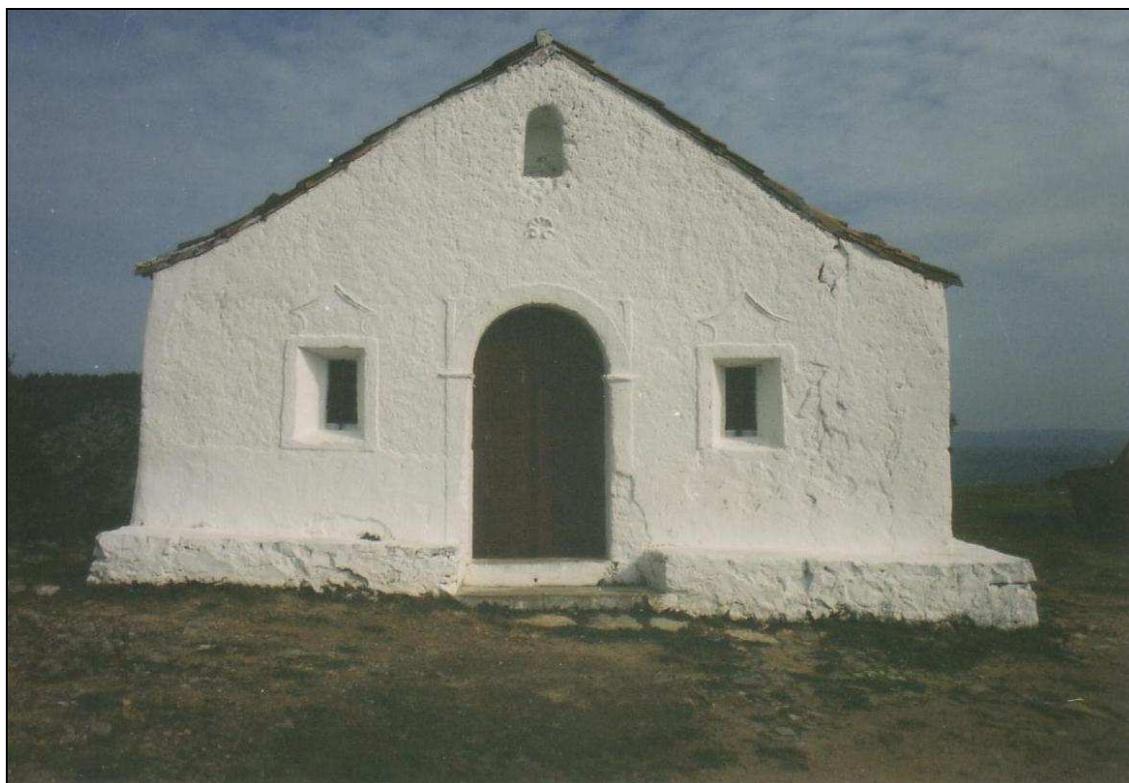
7. Fachada da capela da Senhora do Castelo.

A fachada do templo, que está virada a poente (**Fig. 7**), possui três aberturas para o exterior, como se afirmou, uma porta e duas pequenas janelas (0,58m x 0,24m) de contorno rectangular, ladeadas em todo o perímetro exterior por uma barra em alto-relevo e encimadas por um friso decorativo simples. Têm uma secção bitruncopiramidal.

A porta principal está envolvida por uma barra em alto-relevo, semelhante à da janela, e é rematada por um arco de volta redonda. O arranque do arco faz-se sobre duas impostas em tijoleira. Sobre a porta observa-se um nicho vazio. Entre este e o topo da porta está esculpada, em alto-relevo, uma pequena vieira.

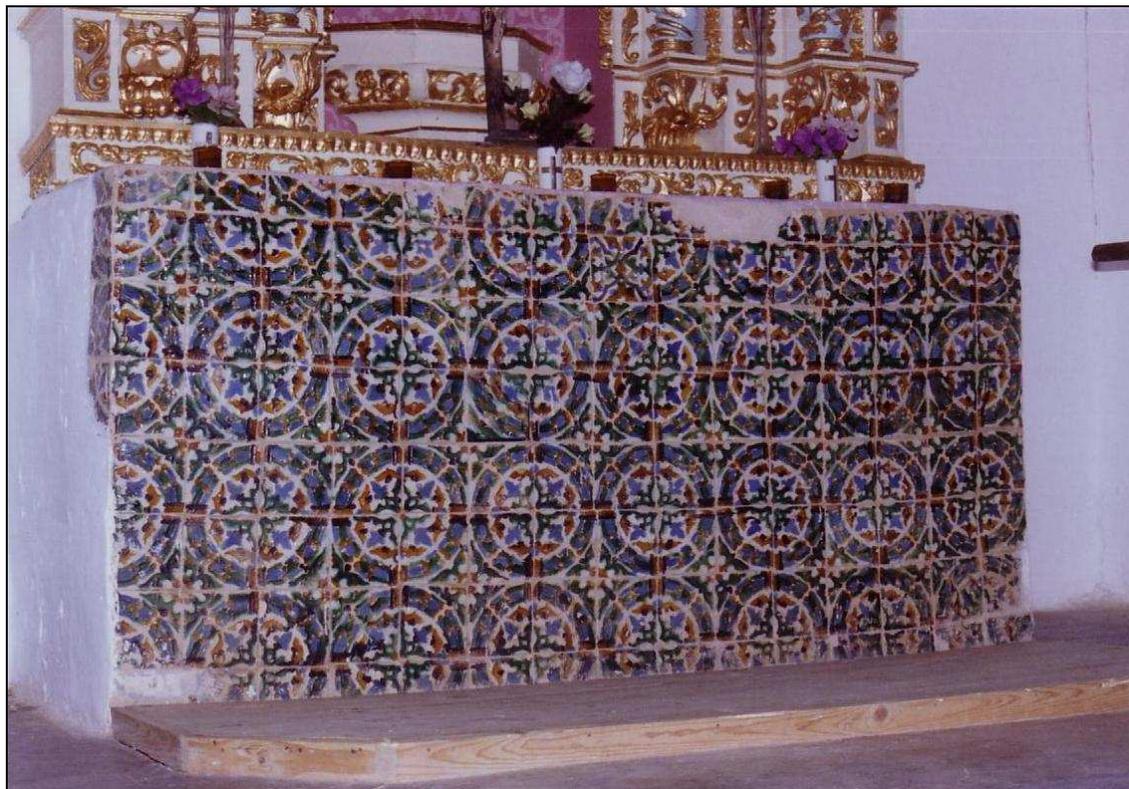
8. Frontal de azulejos com motivos mudéjares.

O frontal de azulejos cobre o altar-mór primitivo (**Fig. 10**). É uma peça que remonta ao século XVII (HENRIQUES, 1974a). Da superfície lateral norte (0,85m x 1,00m) são unicamente visíveis três azulejos e metade doutro numa única fila vertical. Os restantes sete azulejos e meio estão cobertos com cal. Na superfície restante não há vestígios de azulejos; ou não os há ou estão cobertos com uma espessa camada de argamassa. A superfície frontal (2,00m x 1,00m) está completamente coberta de azulejos. Na superfície virada a sul (0,85m x 1,00m) faltam vários azulejos. Nos últimos anos tem aumentado o número de azulejos roubados.

Os azulejos têm forma quadrangular com 0,13m de lado e cerca de 0,01m de espessura. Os motivos são mudéjares e quando agrupados quatro a quatro formam um círculo espesso que circunscreve um

motivo rosáceo. As cores predominantes são o azul, o verde e o castanho claro, aplicadas sobre esmalte branco.

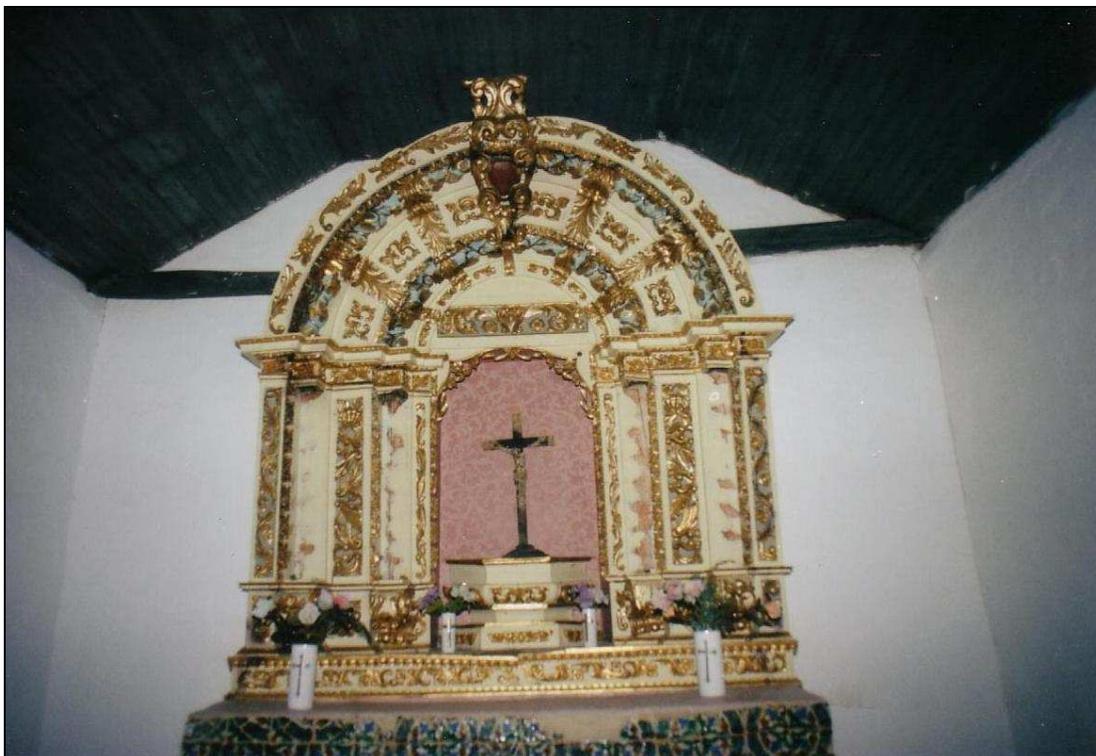
9. Aspecto do altar-mor da capela antes do roubo das colunas salomónicas e da talha dourada.

A importância deste templete advém, principalmente, do seu espólio: um altar hodierno, em madeira, sem valor artístico; um silhar de azulejos com motivos mudéjares; uma imagem da Virgem com o Menino, em pedra, e um pequeno altar em talha barroca (**Fig. 9**).

A parte superior do altar é em talha. *"É uma muito regular obra do final do século XVII dentro do estilo da talha barroca a que o especialista Robert Smith chamou estilo nacional. Apesar das pequenas proporções, é sublime o ritmo que as quatro colunas salomónicas, decoradas com folhagens eucarísticas, conchas e cachos de uva, dentro de um naturalismo decorativo ainda pouco vincado imprimem ao todo retabular, rematado por duas espécies de arquivoltas"* (HENRIQUES, 1974a).

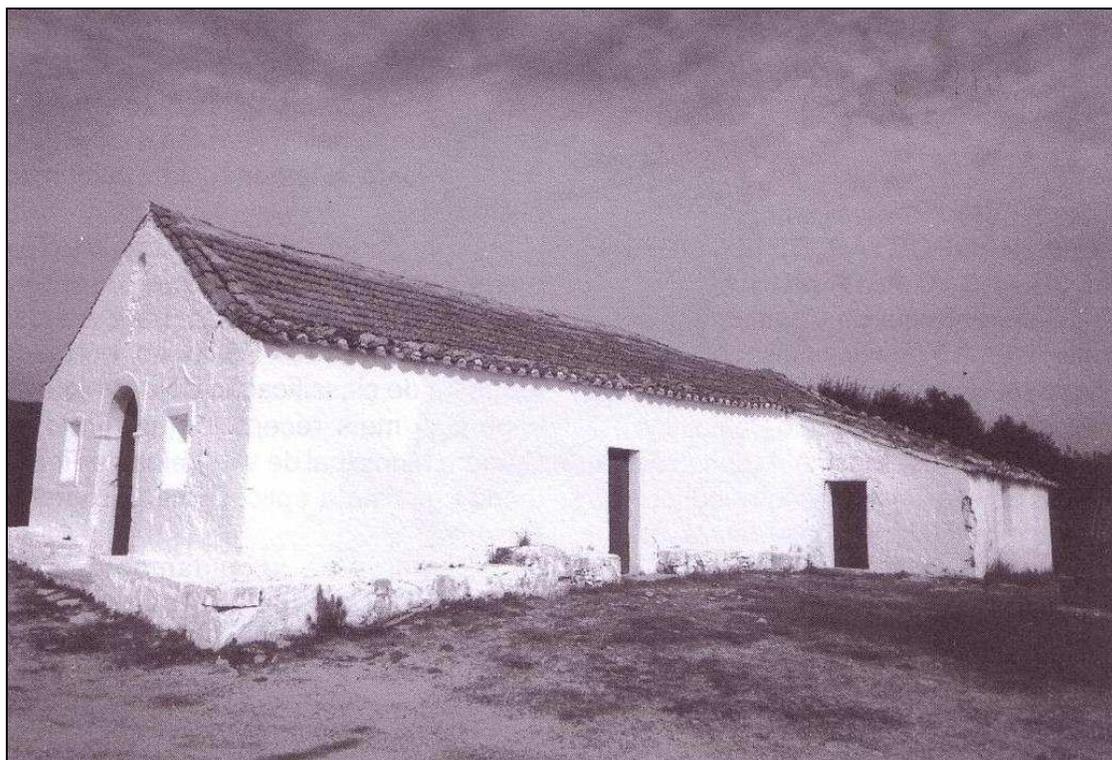
10. Aspecto da parede sul da capela e sacristia.

A sacristia do lado sul (**Fig. 8**) é igualmente de planta rectangular (4,87m x 2,93m). Possui duas aberturas ao exterior, já mencionadas, e uma porta de ligação ao altar-mór. O espólio, observado em 1990, reduzia-se a um confessional simples, uma escada de madeira e uma angarela também de madeira.
