## Casas que escondiam torres: arqueologia urbana na cerca de Nisa (Portalegre, Alto Alentejo)

### Resumo

No âmbito de duas empreitadas de reabilitação pudemos atestar a existência de duas “novas” torres. Uma localizada junto da Porta de Montalvão e outra no troço da cerca Norte. Estas construções de cariz militar, por estarem totalmente integradas em habitações, eram quase invisíveis.

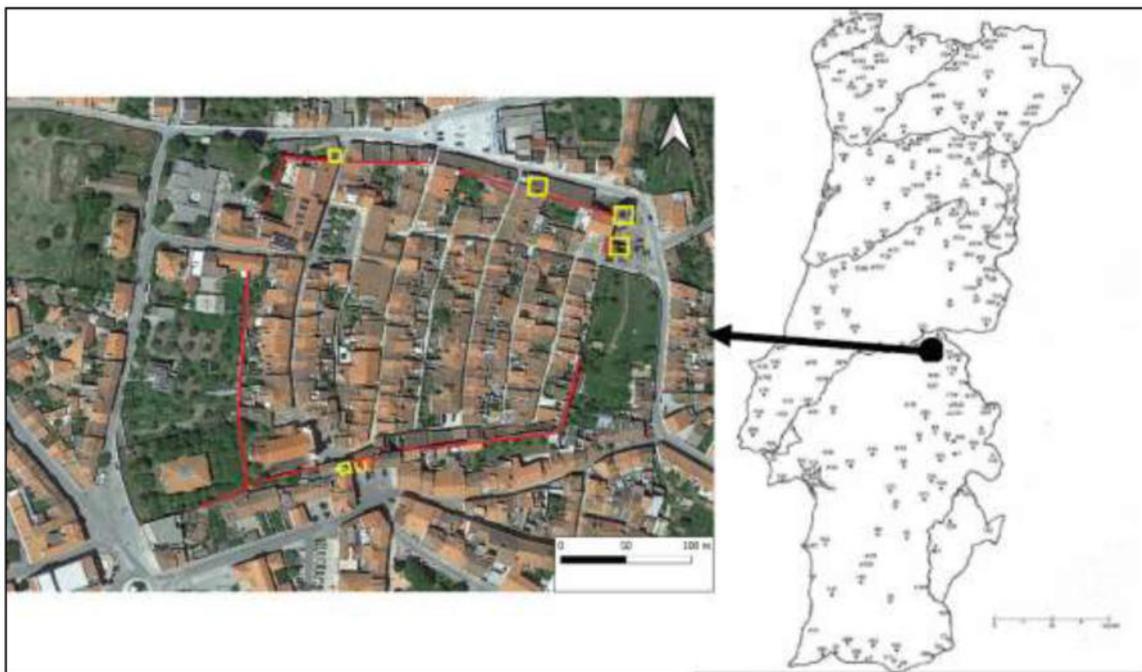
Figura 1 - Fortificações registadas entre 1245 e 1367 (Martins, 2007) e vista aérea da cerca de Nisa delimitada a vermelho e com indicação das torres conservadas a amarelo

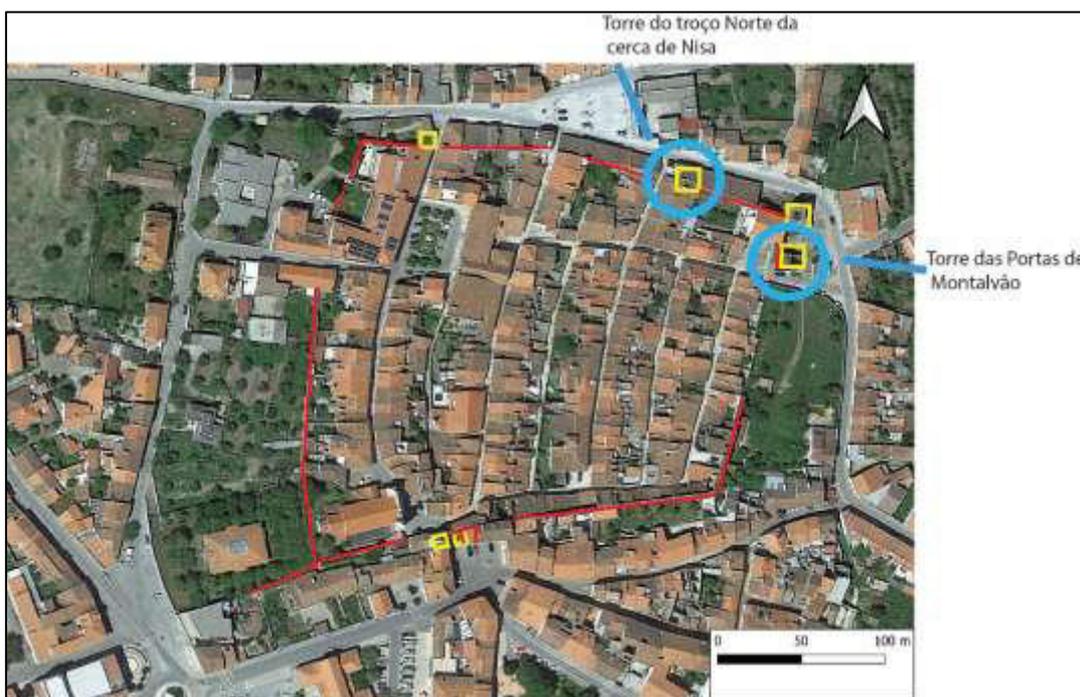
Figura 2 – Localização das intervenções em questão

Apresentamos aqui os resultados de duas intervenções (fig.2) bastante interessantes quer ao nível da arqueologia, como ao nível da arquitetura militar, que vêm completar o conhecimento acerca desta estrutura defensiva medieval. Tanto a zona das Portas de Montalvão como os edifícios da Rua da Cadeia Velha se encontram na área de proteção da Muralha do castelo de Nisa, Porta de Montalvão e Porta da Vila, classificada como MN – Monumento Nacional (e respetiva ZEP). Face a esta premissa, ambos os projetos de arquitetura foram alvo de parecer por parte da DRCA Lentejo. Este órgão tutelar emitiu um despacho condicionando a trabalhos arqueológicos, especificamente de acompanhamento arqueológico.

No segundo caso, no âmbito das intervenções previstas no “*Projeto de Reabilitação do Edifício sito na Rua da Cadeia Velha, nº4,6,8,10,12,14 (Nisa)*” semelhante pela localização de incidência (fig.2), também foram emitidas condicionantes de arqueologia preconizadas por ofício da DRCA Alentejo.

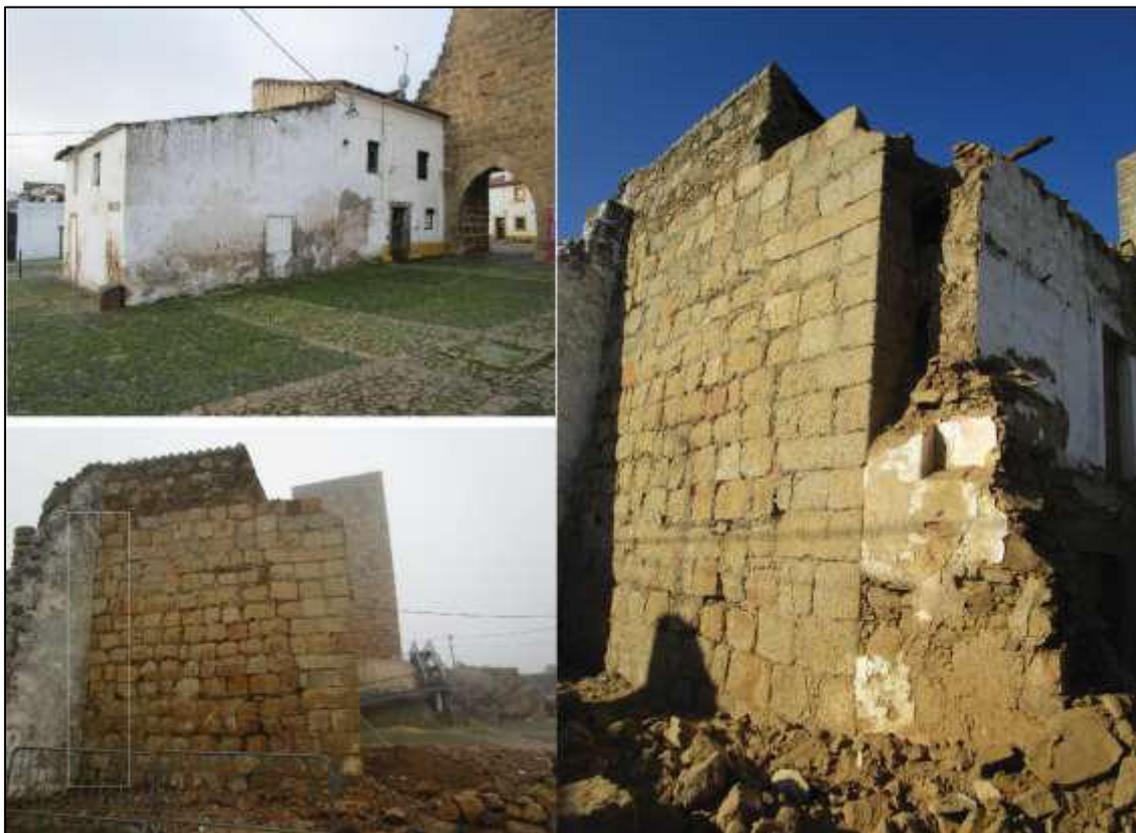
Figura 3– Zona da intervenção de demolição na zona das Portas de Montalvão (Fotografias da autora)

No decorrer destes trabalhos, foi colocado a descoberto, a servir de parede meeira entre habitações, um paramento com cerca de 5.75m de largura<sup>124</sup>, e cerca de 4m de altura, onde foi identificado um cunhal. Este paramento era independente, regular e com um traço muito semelhante ao da cerca e torre de Montalvão. O cunhal caracteriza-se por ter pequenos silhares de granito truncados que faziam o travamento e aresta a 90º.

Estes vestígios indicavam-nos imediatamente uma intenção de fechar um espaço, que neste caso, seria uma torre quadrangular maciça. Junto á cerca, os silhares de granito cruzam com esta, o que indica serem construções coetâneas.

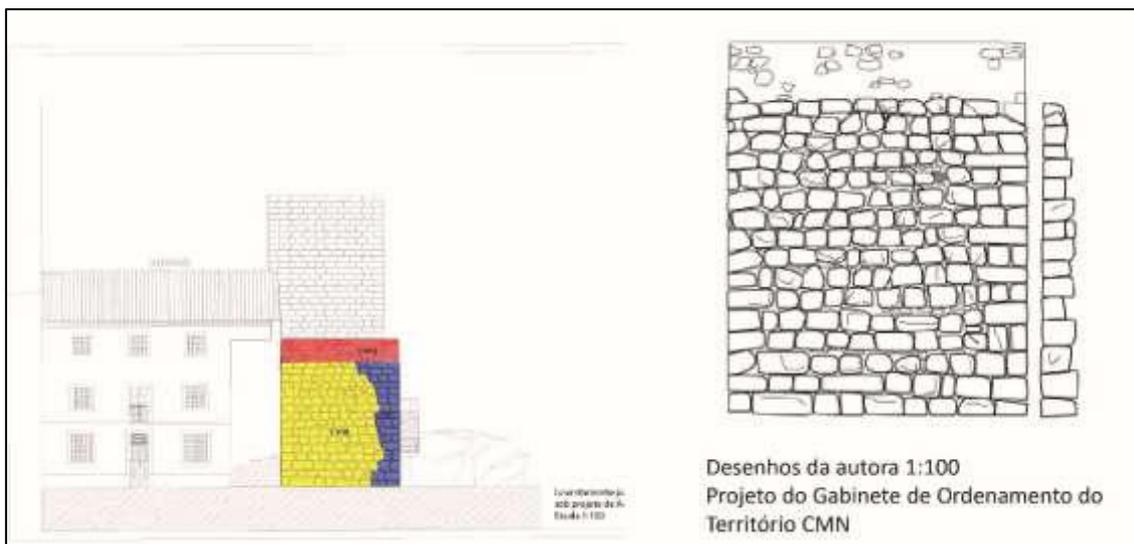
Figura 4 – Registo gráfico do paramento e do alçado conservado e sobreposição do registo de arqueologia da arquitetura sobre projeto de arquitetura da CMN.

Face a esta descoberta foi, posteriormente, realizada uma sondagem de diagnóstico, com o intuito de reconhecer se existiriam vestígios arqueológicos conservados. Porém apenas conseguimos apurar que esta segunda torre está construída sobre o

afloramento, sem vala de fundação, não se tendo reconhecido materiais cerâmicos coevos.

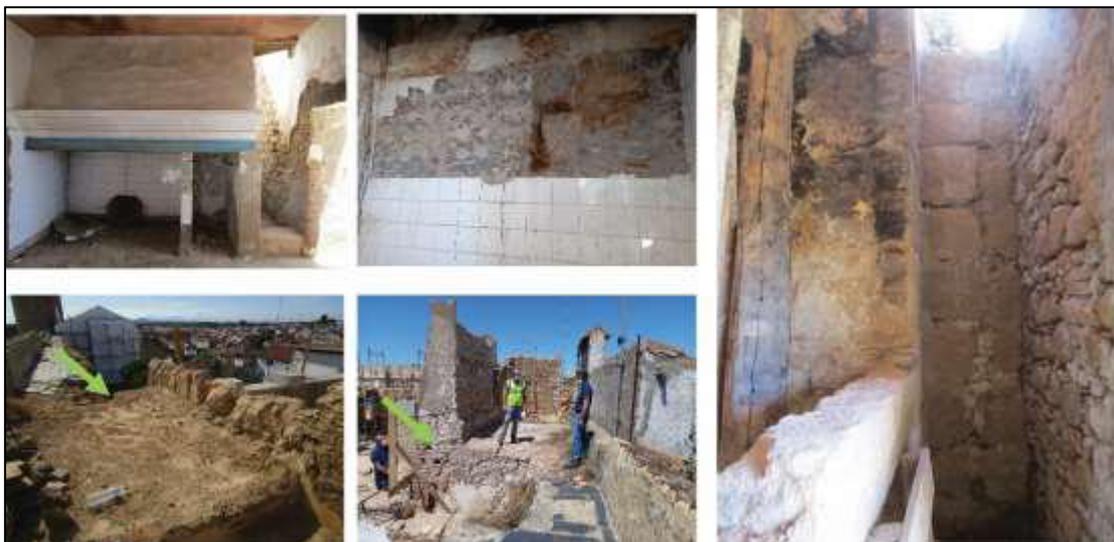
Figura 5 – Várias fases dos trabalhos na zona da torre e parte do troço Norte da cerca de Nisa pré e após demolições (Fotografias da autora)

No decorrer da fase inicial de remoção de elementos de madeira, a substituir devido ao estado avançado de deterioração, concretamente uma escadaria, concluímos estar na presença de um novo elemento da cerca da vila de Nisa. Esta escadaria apoiava-se numa construção de grande envergadura - Torre - construída essencialmente em silharia de granito, juntas rematadas com xisto e argamassa, e com o mesmo traço construtivo da cerca existente nesta lateral Norte do edifício. O mais interessante é que o paramento interno estava conservado, bem como o acesso ao passeio da ronda.

Porém, esta estrutura avançava para dentro de uma habitação. Para conseguirmos visualizar a estrutura na totalidade foi necessário remover rebocos e cimento, e a demolição de duas chaminés alentejanas que lhe estavam adossadas, e que lhe

retiravam totalmente a leitura (fig.5). Na continuidade dos trabalhos de remoção dos rebocos, surgiram também as escadas de acesso ao adarve e à referida torre.

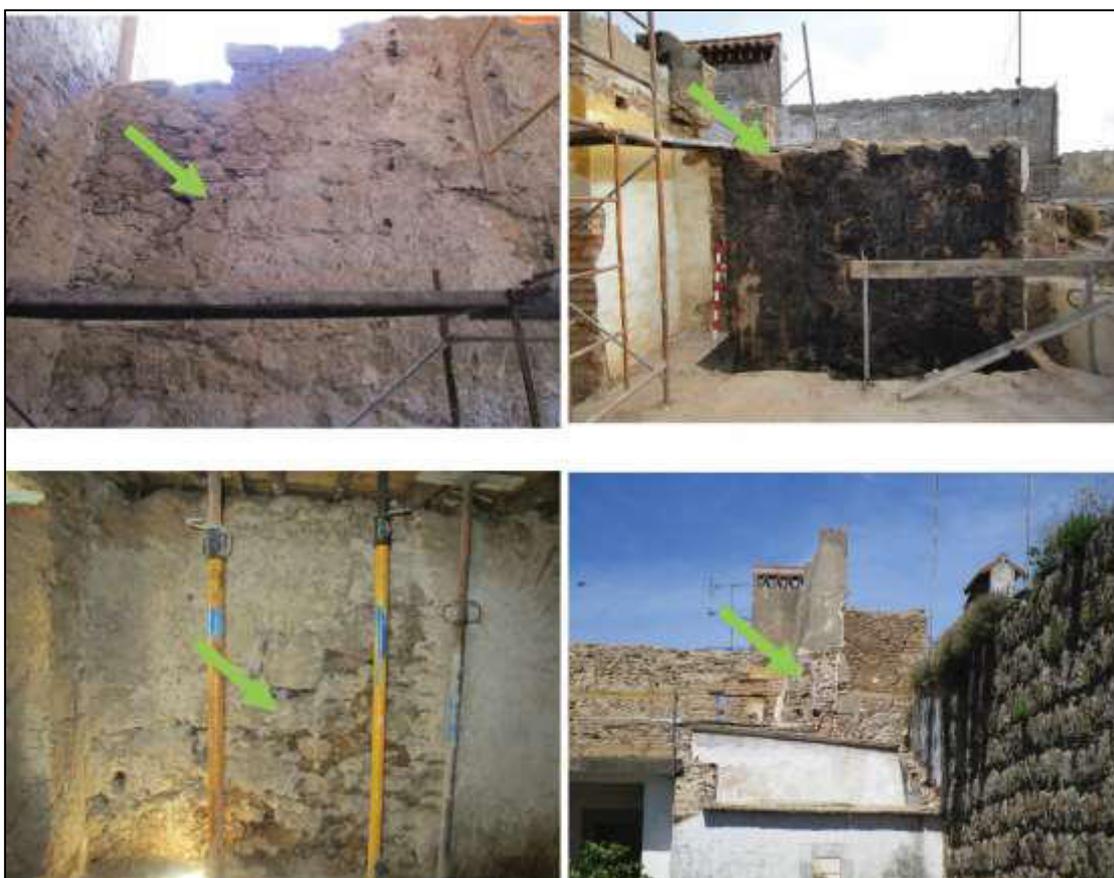
Figura 6 – Identificação das escadas de acesso á torre e ao adarve no interior da habitação e no topo e exterior do edifício, visto da Torre das Portas de Montalvão (Fotografias da autora)

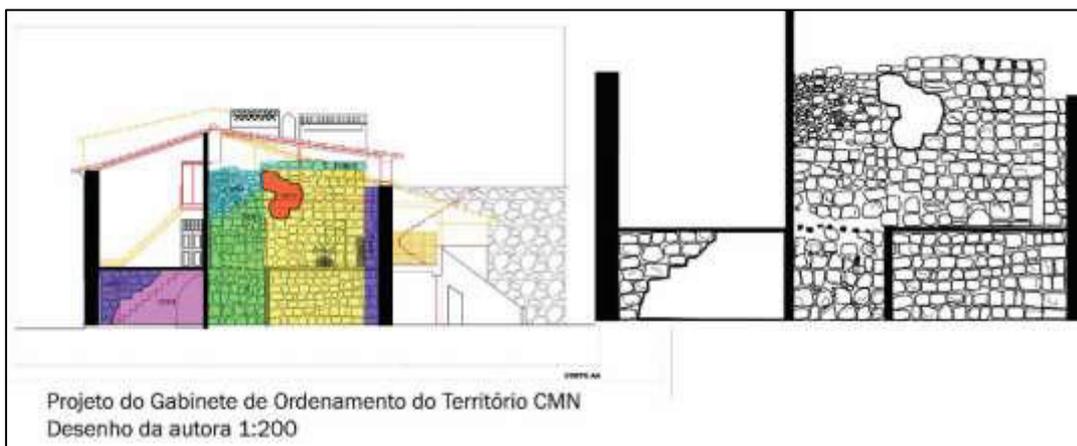
Figura 7– Registo gráfico do paramento e do alçado conservado e sobreposição do registo de arqueologia da arquitetura sobre projeto de arquitetura da CMN

Quanto à torre identificada no interior do edifício sito na Rua da Cadeia Velha, encontra-se em perfeito estado de conservação, oculta pelas chaminés, escadas e telhados. Esta estrutura encontra-se localizada no troço Norte ao longo do pano, entre a Porta de Montalvão e a Porta de S. João de Évora. Segundo Figueiredo (Figueiredo, 1956: 35) «Desde 1939 [...] a Rua da Cadeia segue em linha recta até a estrada de circunvalação, através da muralha que, para tal efeito, foi demolido nesse ponto.» Ou seja, a Rua da Cadeia Velha não tinha saída originalmente, não detendo esta torre a função de apoio à defesa de uma porta, mas antes servindo como reforço e ponto de apoio militar ao longo do troço de muralha aqui existente.

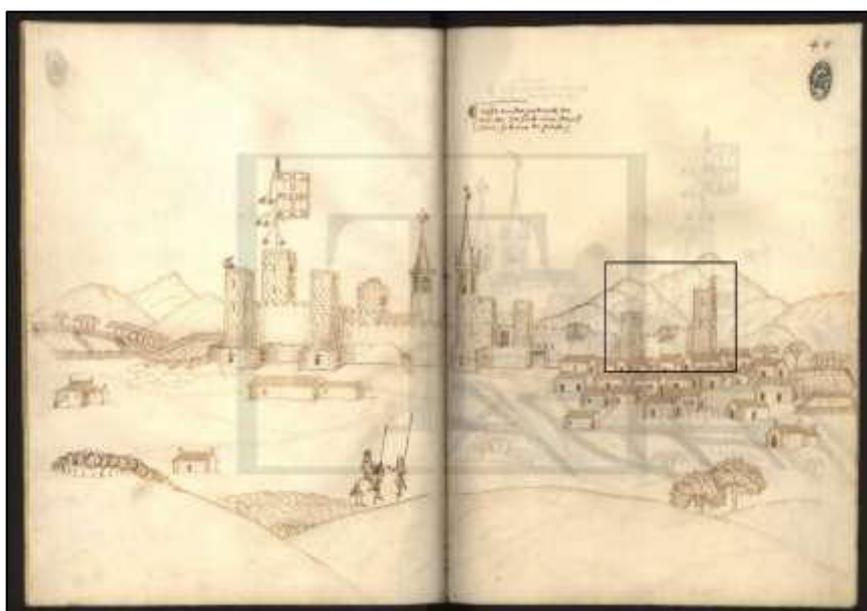
Figura 8 – Fortificação de Nisa a Sul, segundo o Livro das Fortificações do Duarte d'Armas, com indicação das torres da Porta de Montalvão (Fonte: Torre do Tombo).

Assim, originalmente, a Porta de Montalvão tinha nos seus primórdios medievais duas torres. A Torre posta a descoberto seria mais pequena, em comparação com a Torre da Porta de Montalvão, estaria adossada á porta de forma a defendê-la e seria em termos estruturais, maciça de forma a não ser britada (Monteiro, 1999). Esta torre encontra-se registada nos desenhos de Duarte D` Armas. Posteriormente, na Memória Histórica da Vila de Niza (Moura, 1877: 163), o autor afirma «*A imediata é a que vulgarmente se chama de Montalvão, (...) era defendida por duas torres, uma das quaes estava junto d'ella da parte esquerda, e outra um pouco mais distante no angulo da muralha; que é a única, que ainda hoje*

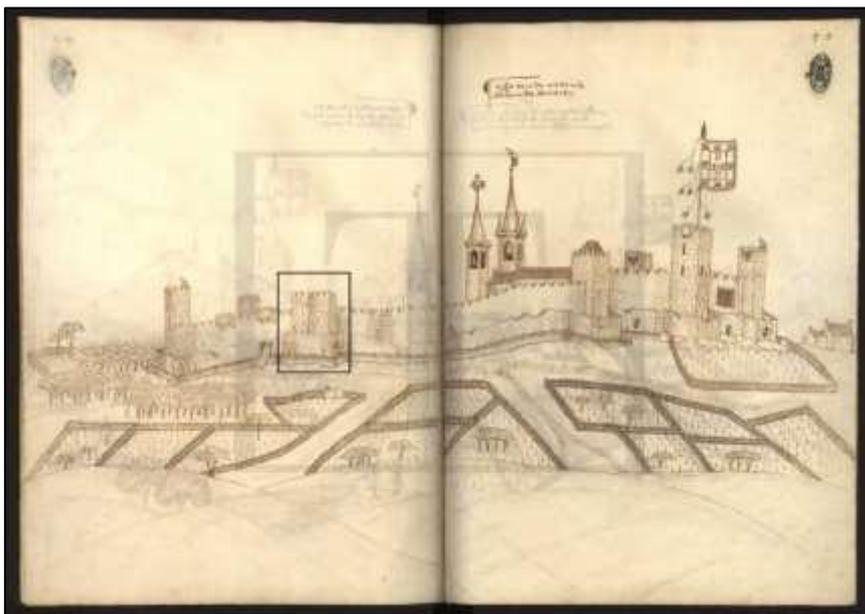
Figura 9 - Fortificação de Nisa a Norte, segundo o Livro das Fortificações do Duarte d'Armas, com indicação da torre no troço Norte (Fonte: Torre do Tombo).
