Trancoso, aldeia histórica, vila medieval e cidade contemporânea

Dissertação para obtenção do Grau de Mestre em
Arquitetura

Setembro 2020

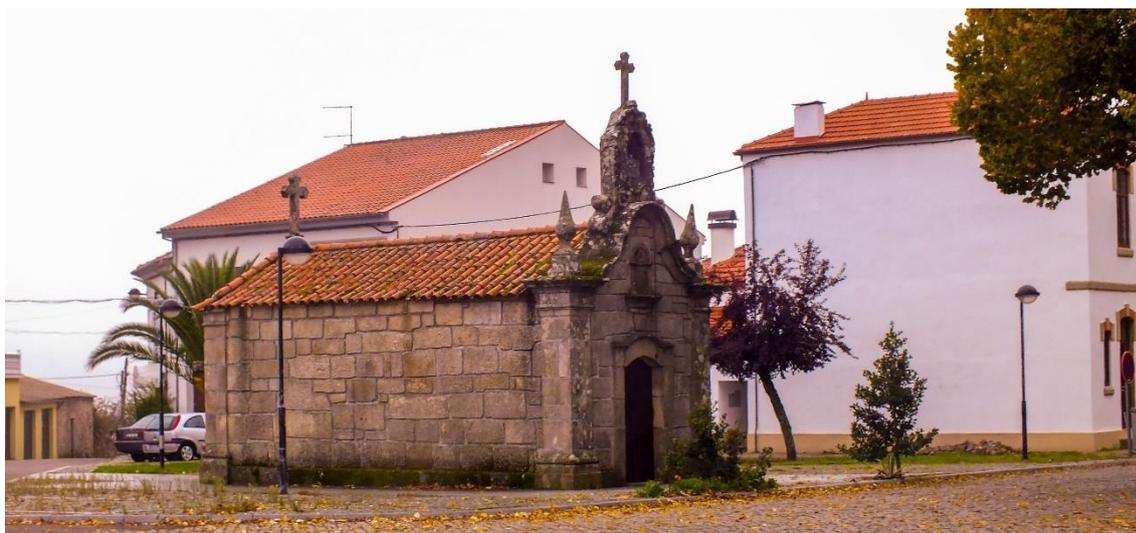
É caracterizada por ser uma capela simples, com planta regular e telhado de duas águas. De toda a simplicidade, o que mais se destaca é a fachada principal, na qual possui uma porta de lintel curvo com um friso a circundar e sobre a porta existe um nicho em forma de concha. A fachada principal ainda é ladeada por dois pináculos e termina com um campanário e uma cruz. A capela só tem uma única janela virada a sudoeste.

Fig. 52 Capela do Senhor da Calçada. Fonte: Autora, Outubro de 2019.

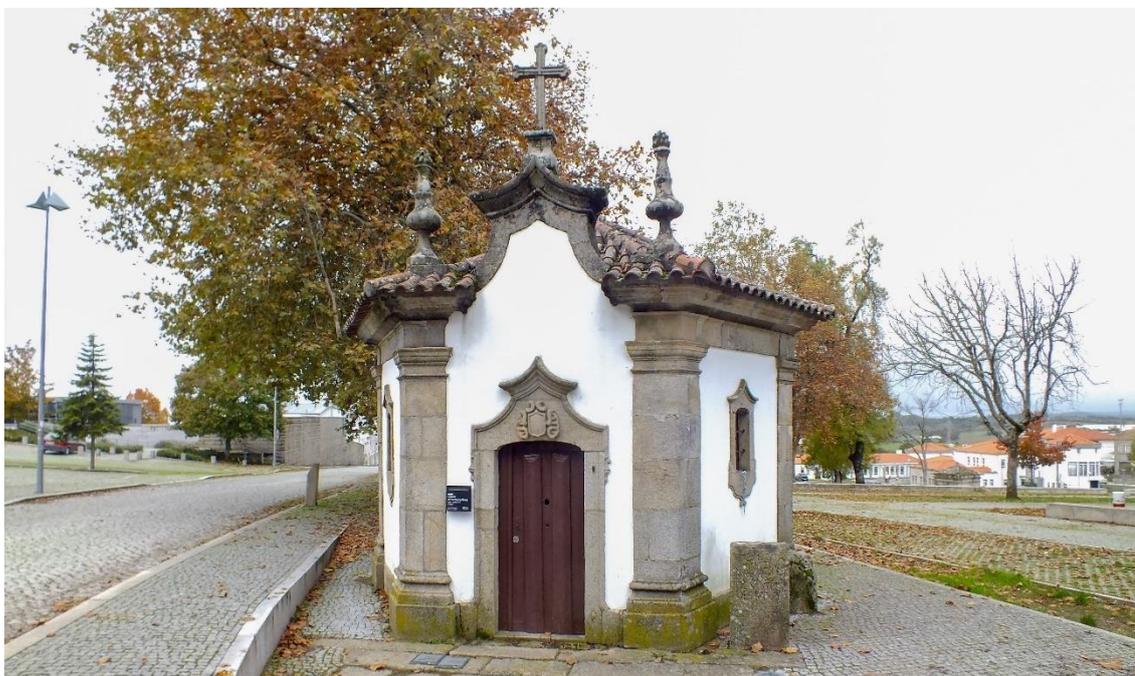
A Capela de Santa Eufémia tem uma arquitetura barroca e é composta por uma simples planta hexagonal, com um telhado de seis águas. A fachada que mais chama à atenção é a fachada principal. É composta por um portal de lintel curvo com pendentes laterais e ombreiras molduradas. Sobre o portal existe um brasão liso ladeado por um concheado. A fachada principal é rematada com um frontão contracurvado, uma cruz e dois jarrões.

Fig. 57 Capela de Santa Eufémia. Fonte: Autora, Outubro de 2019.

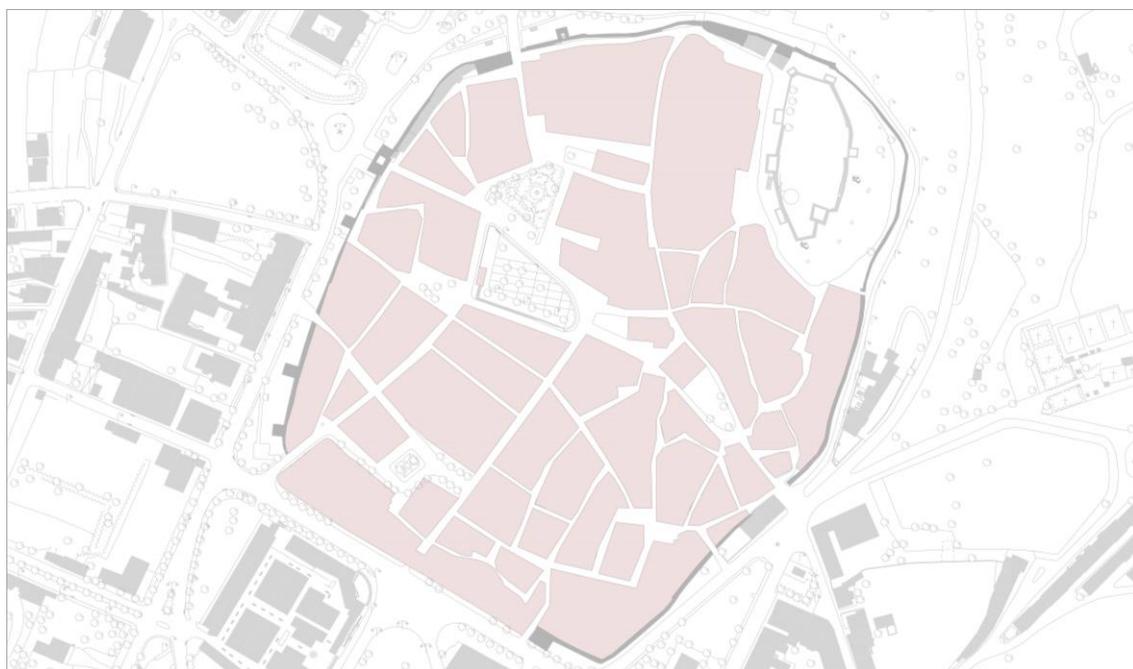
- Apesar da desordem a Este, é possível perceber a tentativa do padrão geométrico principalmente na zona mais a poente do centro histórico;

Fig. 102 Imagem de representação do padrão geométrico de Trancoso. Fonte: Autora, Junho de 2020.

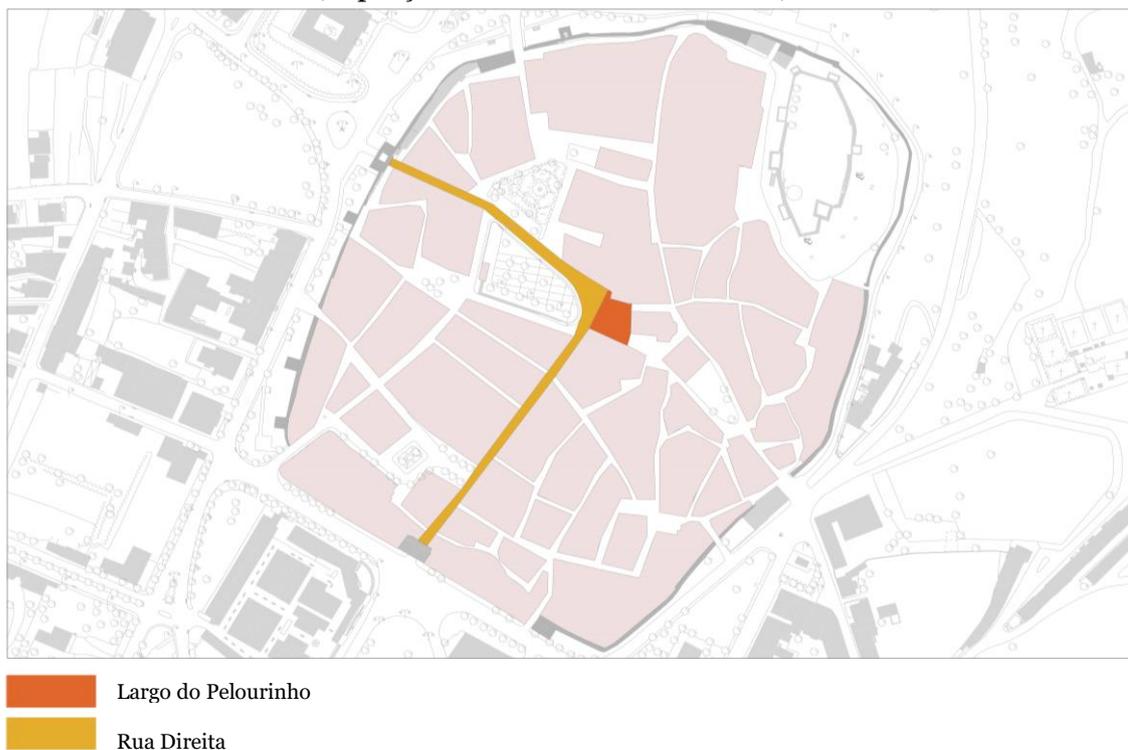
- Esta mesma rua (Rua da Corredoura), retilínea, abre-se no Largo do Pelourinho, a praça central do centro histórico;

Fig. 105 Imagem de representação da rua direita que se abre num largo. Fonte: Autora, Junho de 2020.

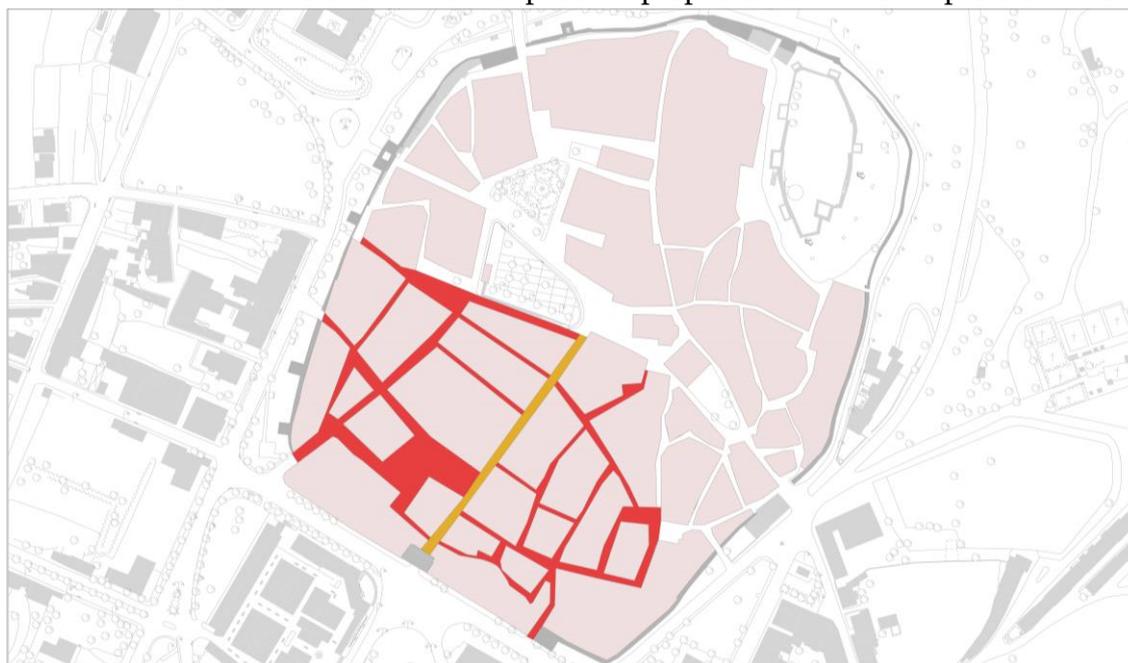
- A Rua da Direita é cortada por ruas perpendiculares e ruas paralelas a ela.

Fig. 106 Imagem de representação das ruas paralelas e perpendiculares em relação à rua direita. Fonte: Autora, Junho de 2020.

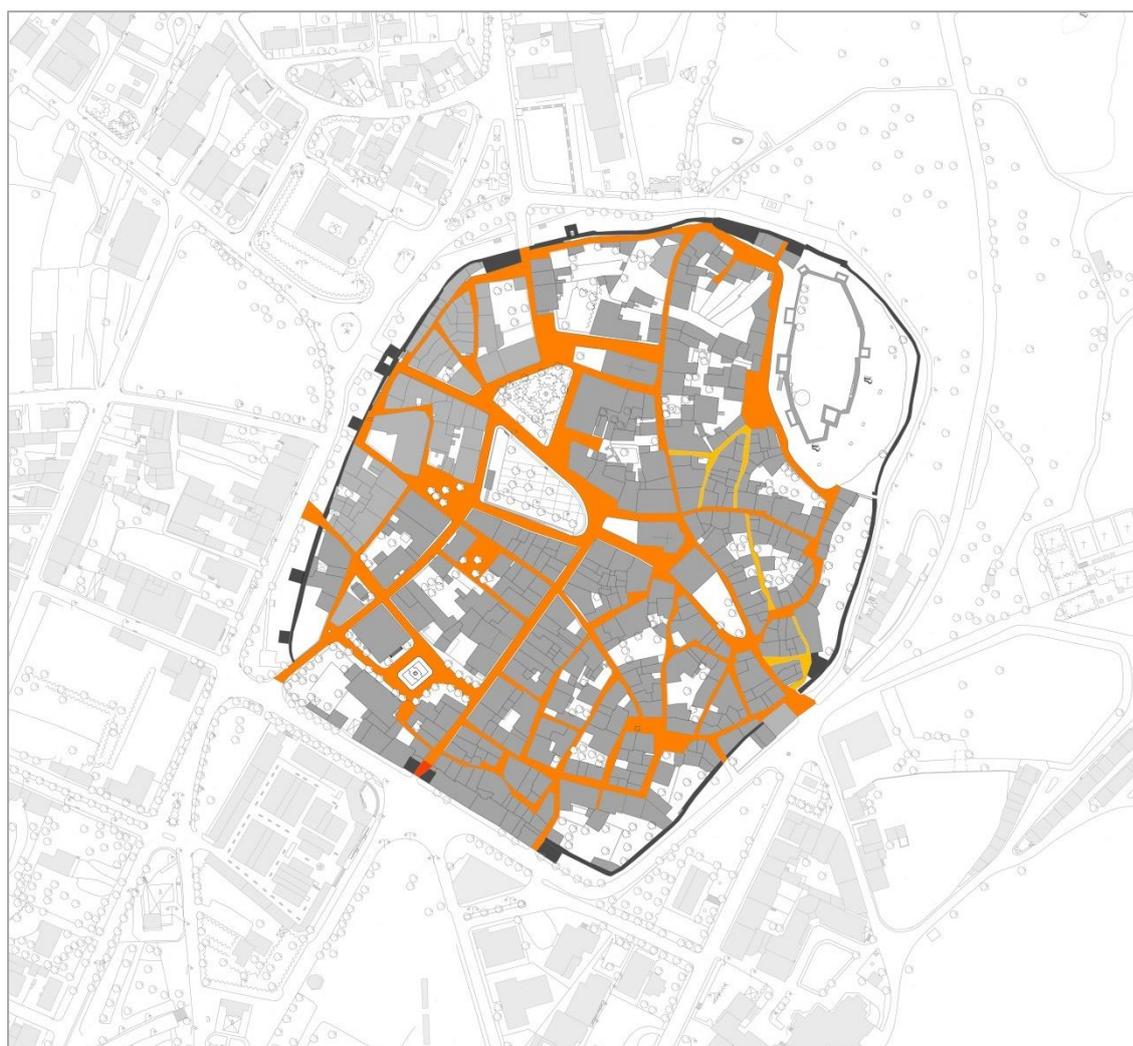
Fig. 159 Imagem dos diferentes tipos de pavimento. Fonte: Autora, 2019.

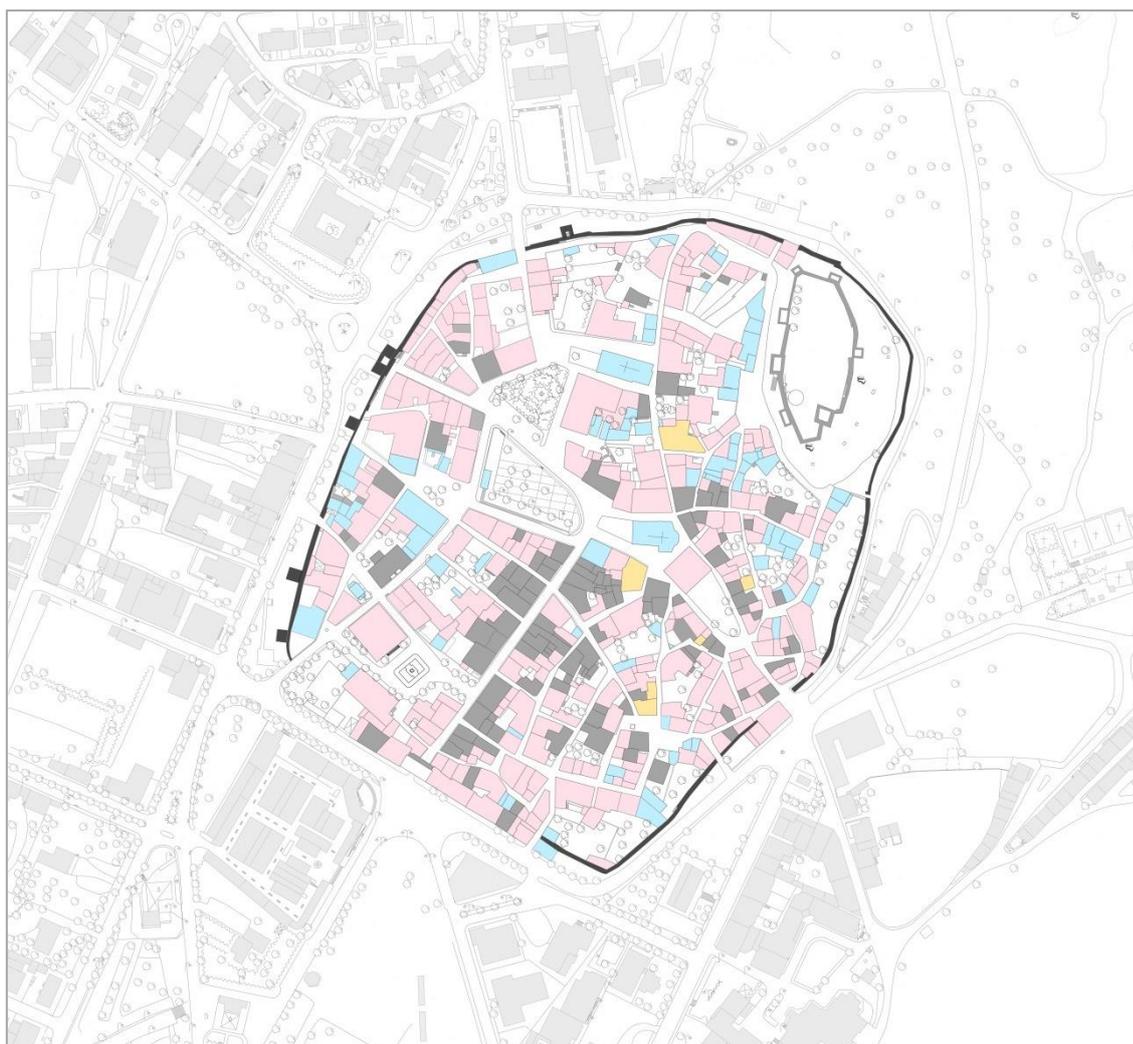
Fig. 178 Imagem de representação do número de pisos de cada edifício. Fonte: Autora, 2019.

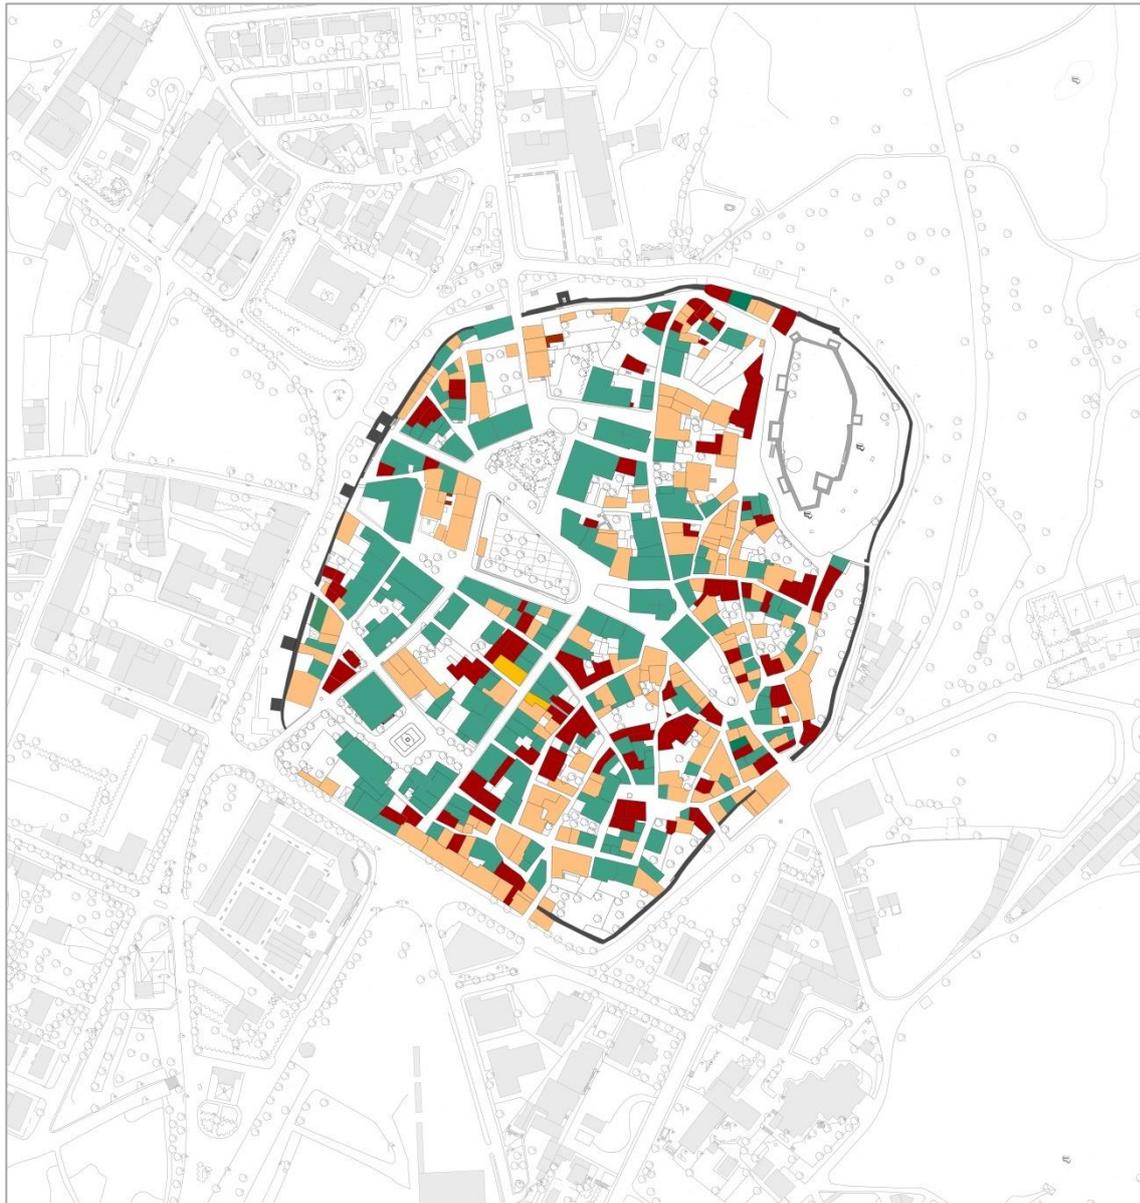
Fig. 183 Imagem de representação do tipo de material da fachada de cada edifício. Fonte: Autora, 2019.

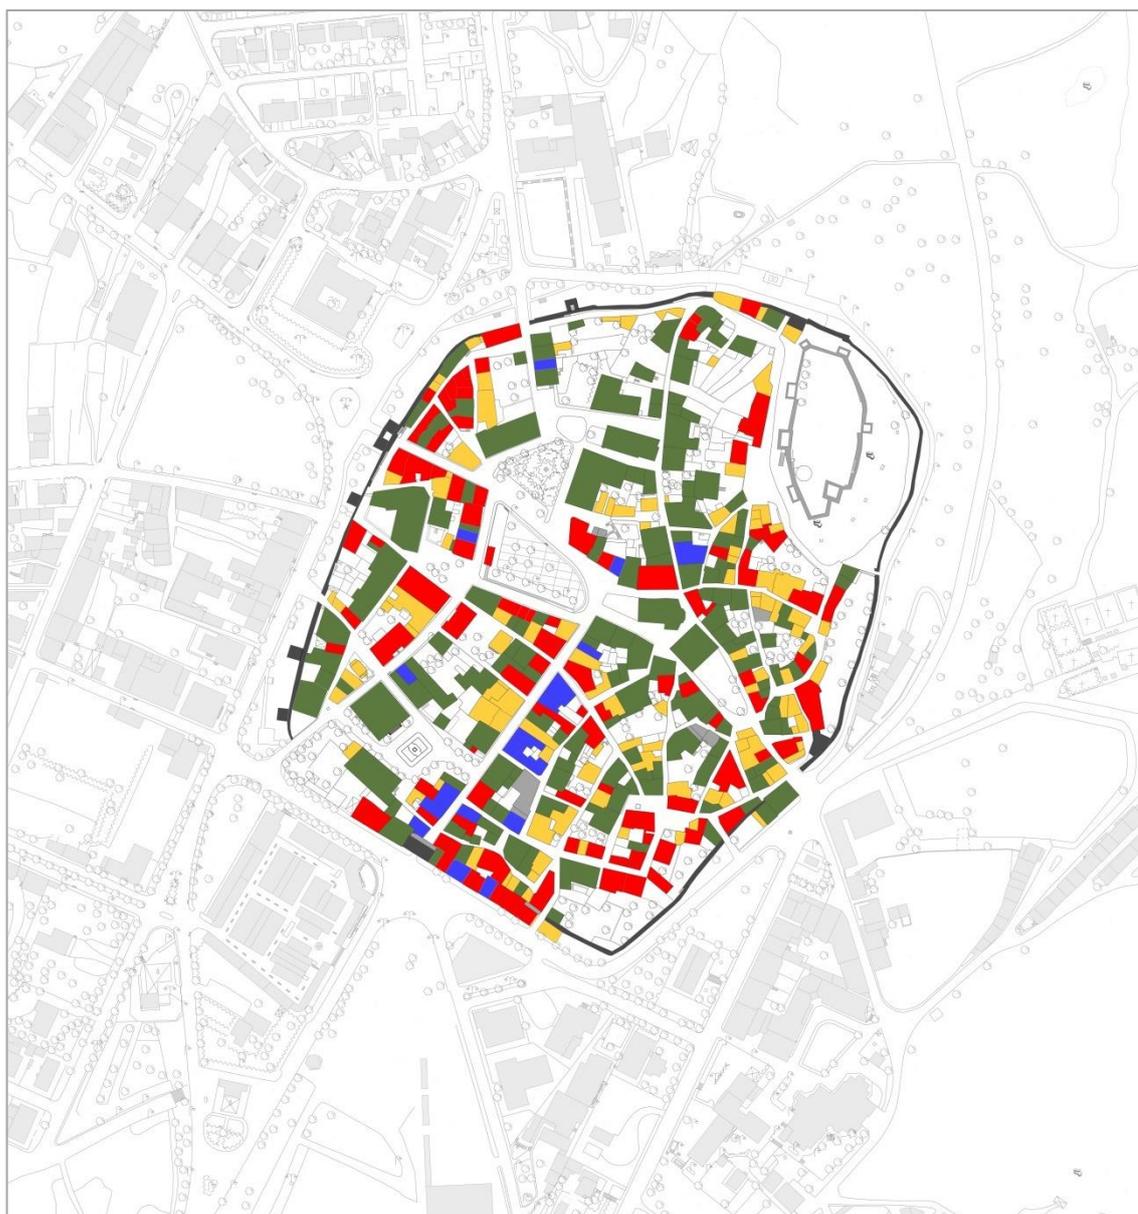
Fig. 184 Imagem de representação do tipo de material das portas de cada edifício. Fonte: Autora, 2019.

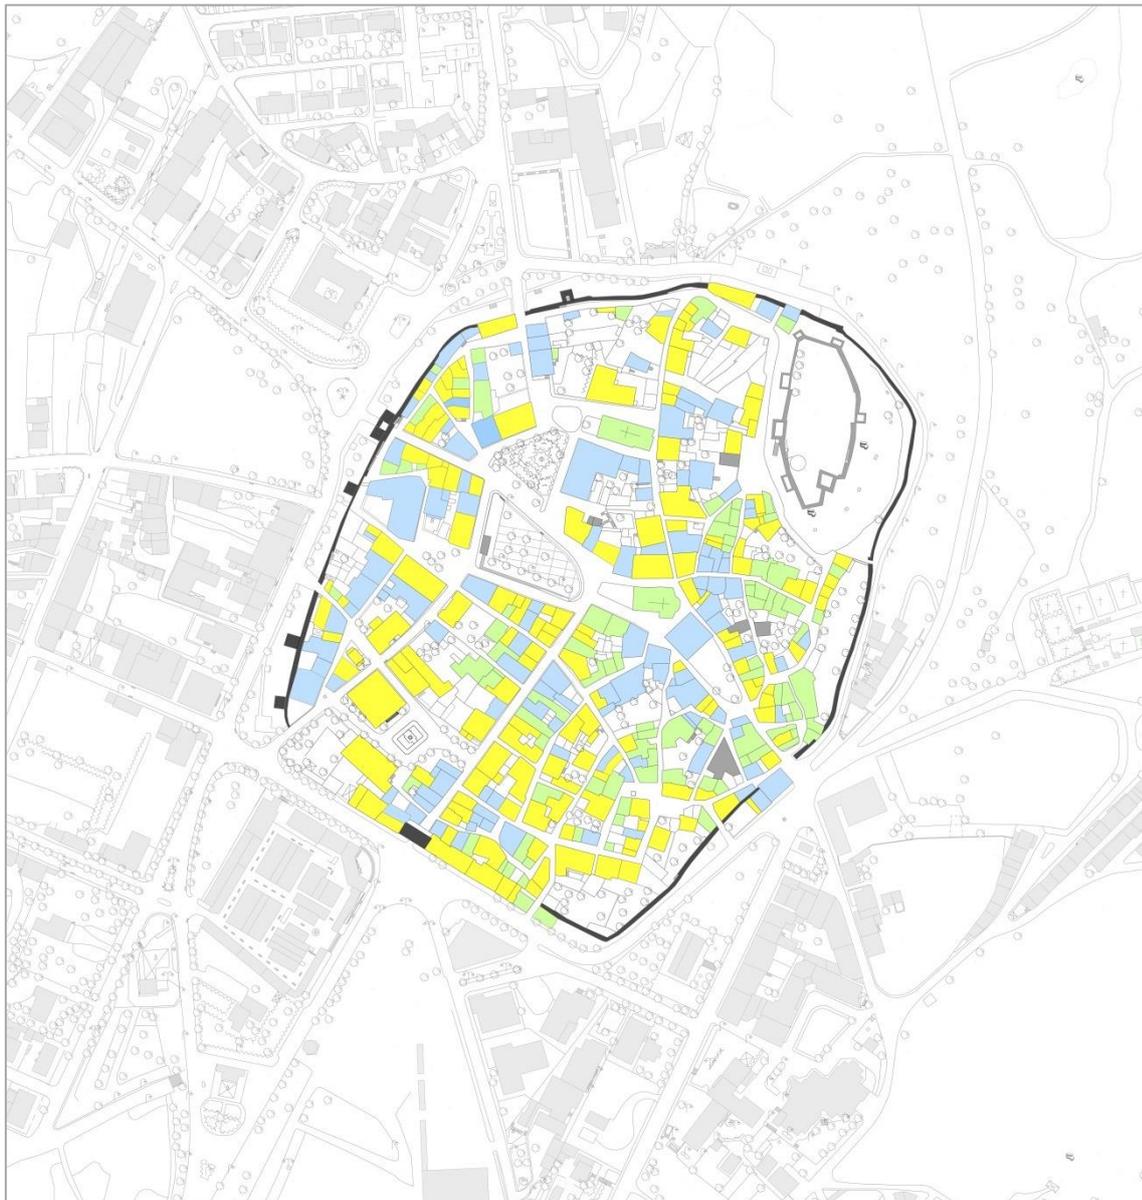
Fig. 185 Imagem de representação do tipo de material das janelas de cada edifício. Fonte: Autora, 2019.

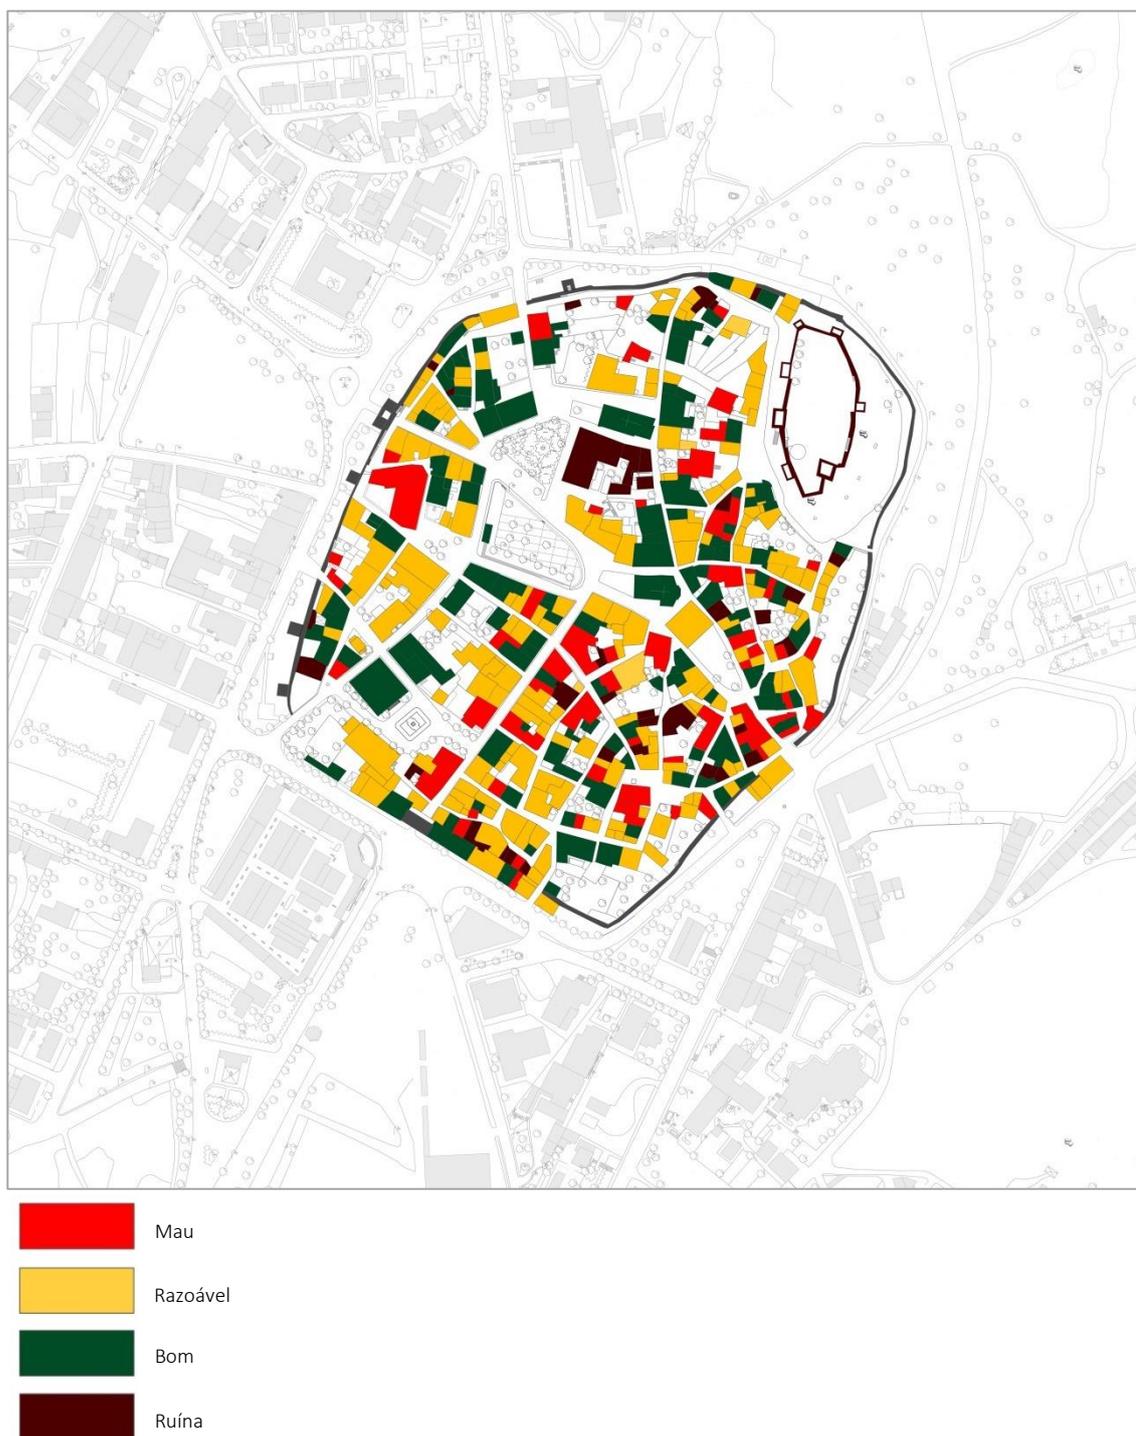
Fig. 186 Imagem de representação do estado de conservação de cada edifício. Fonte: Autora, 2019.

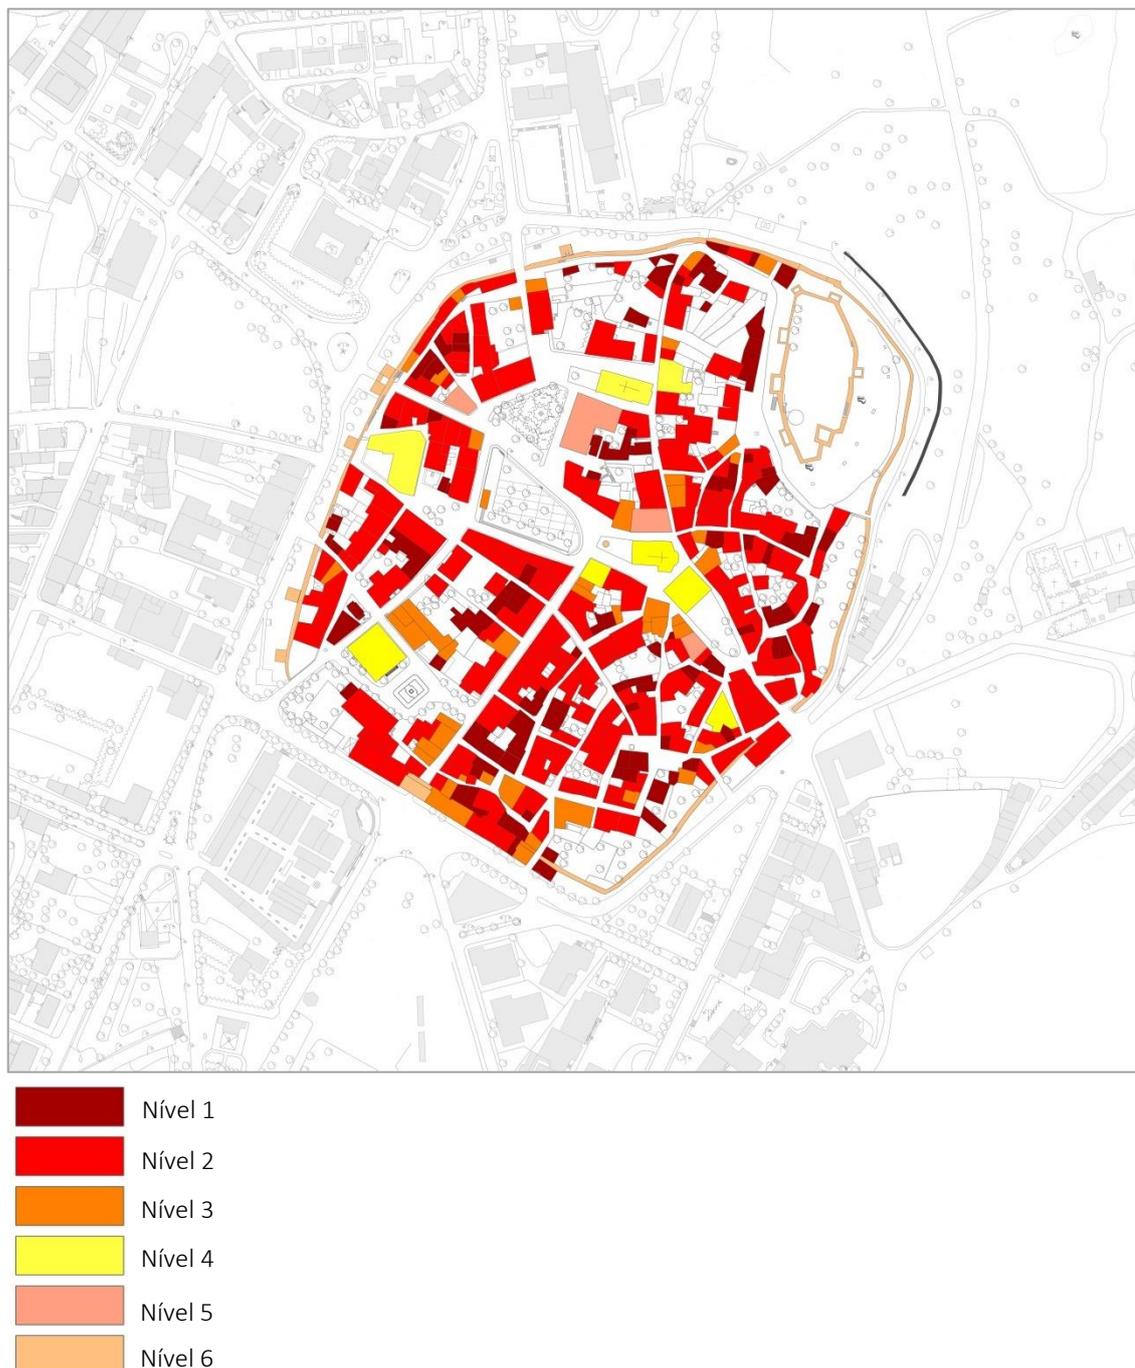
Fig. 191 Imagem de representação do valor arquitetônico de cada edifício. Fonte: Autora, 2019.

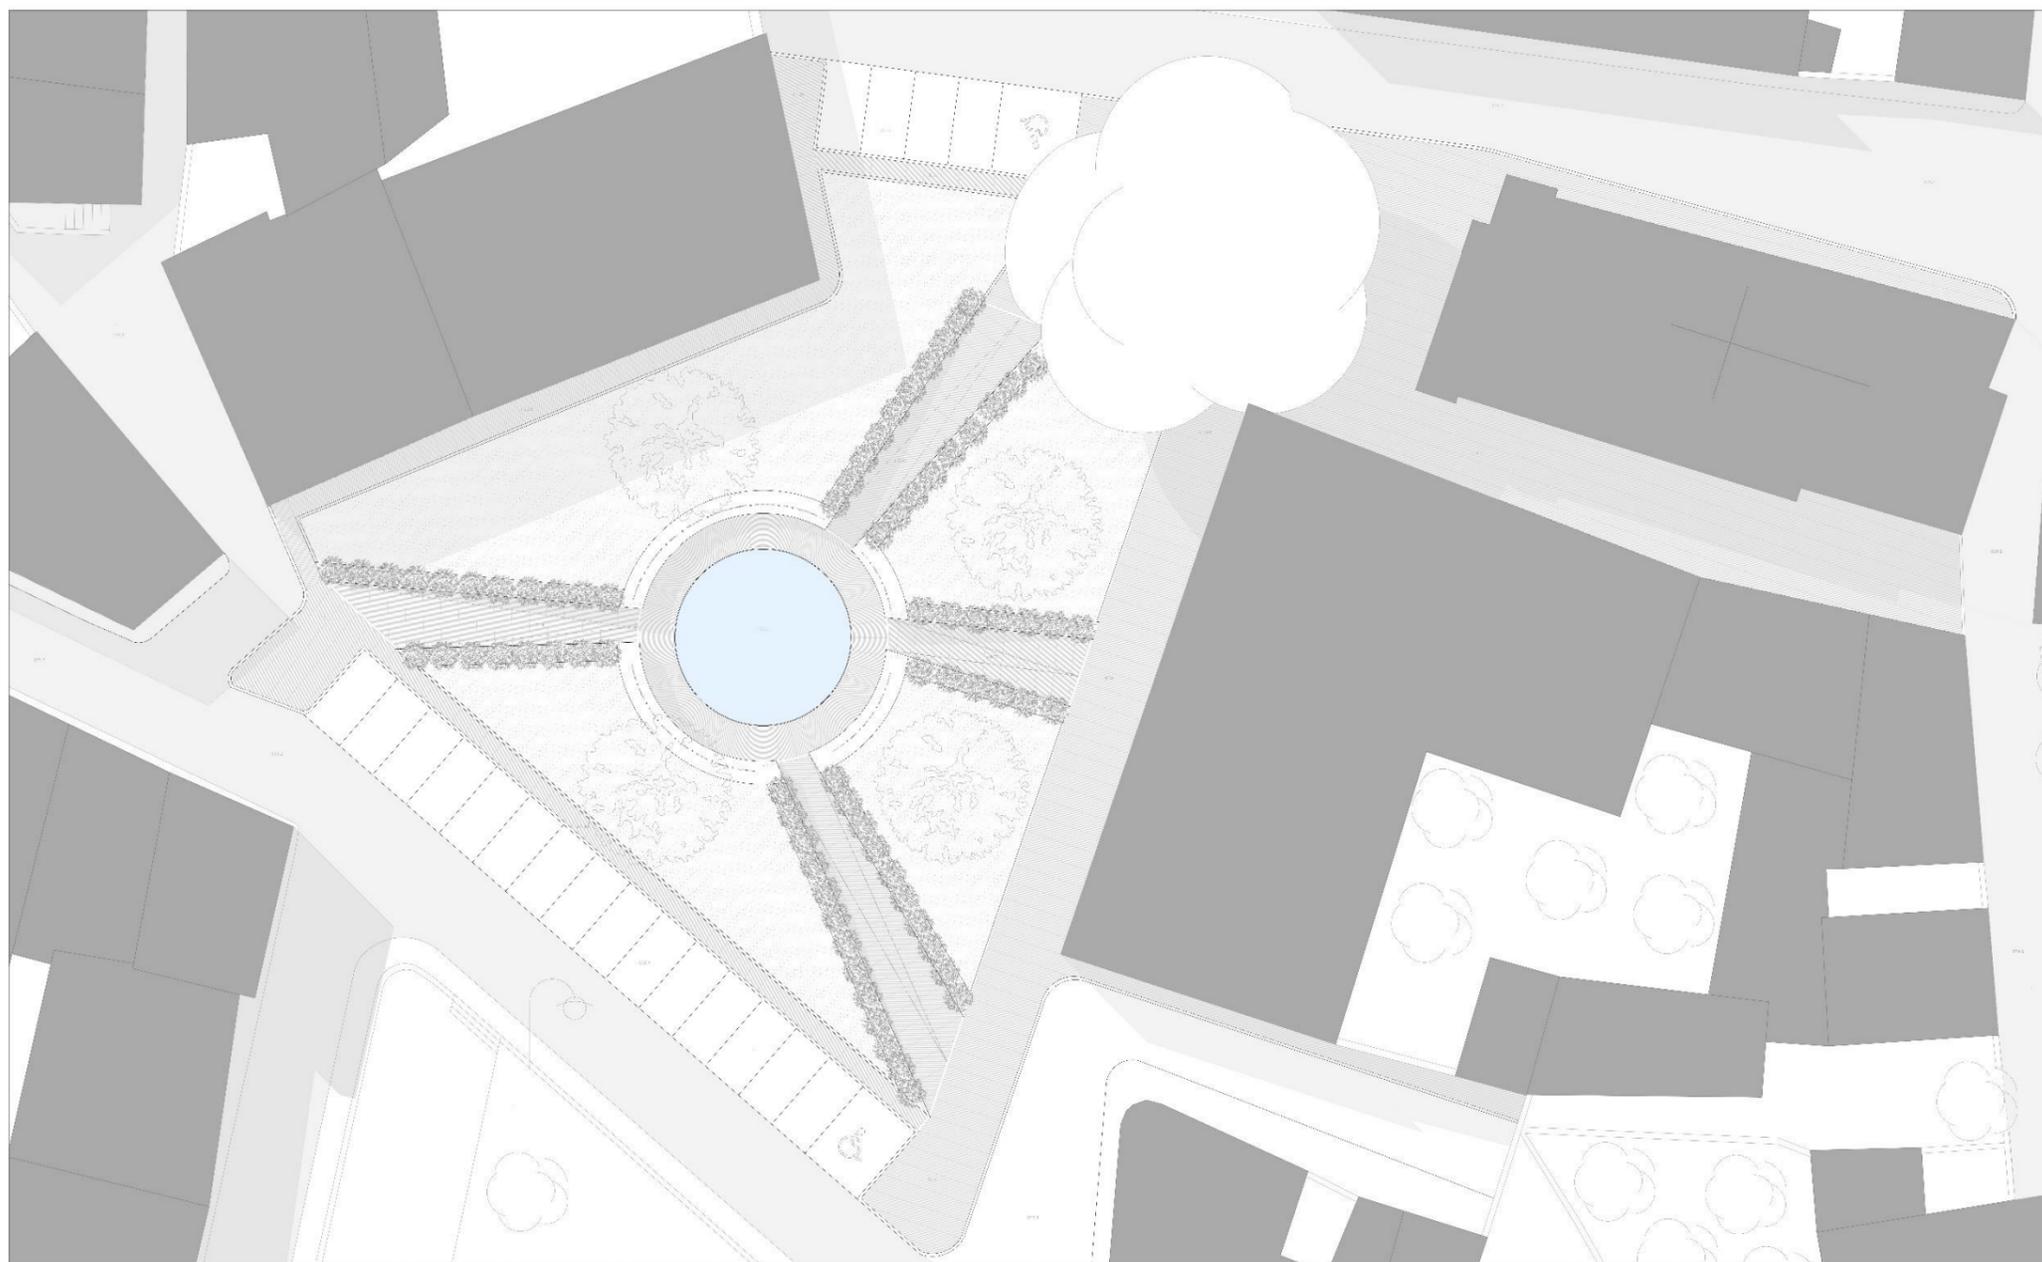
Fig. 235 Planta. Sem escala. Fonte: Autora.

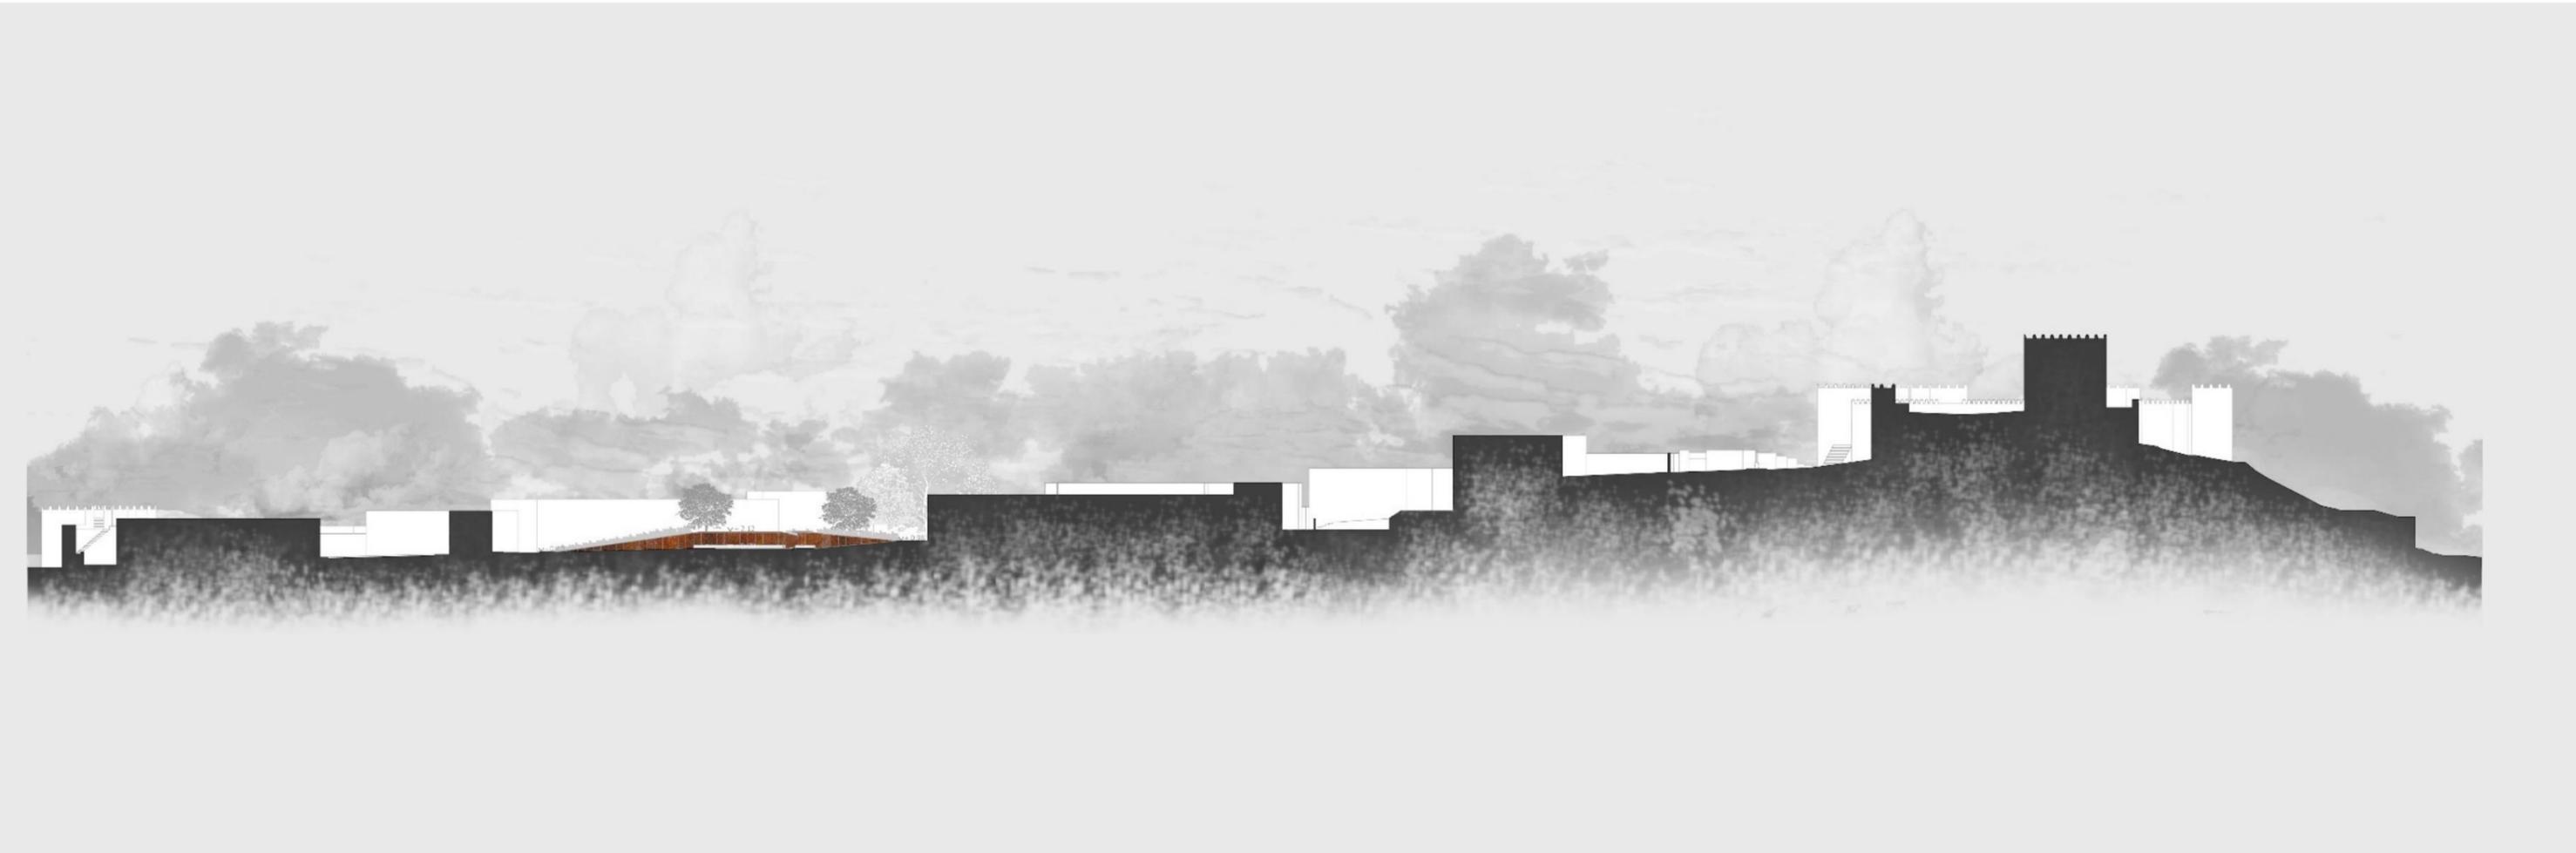
Fig. 236 Ilustração do corte AA'. Sem escala. Fonte: Autora, 2020.

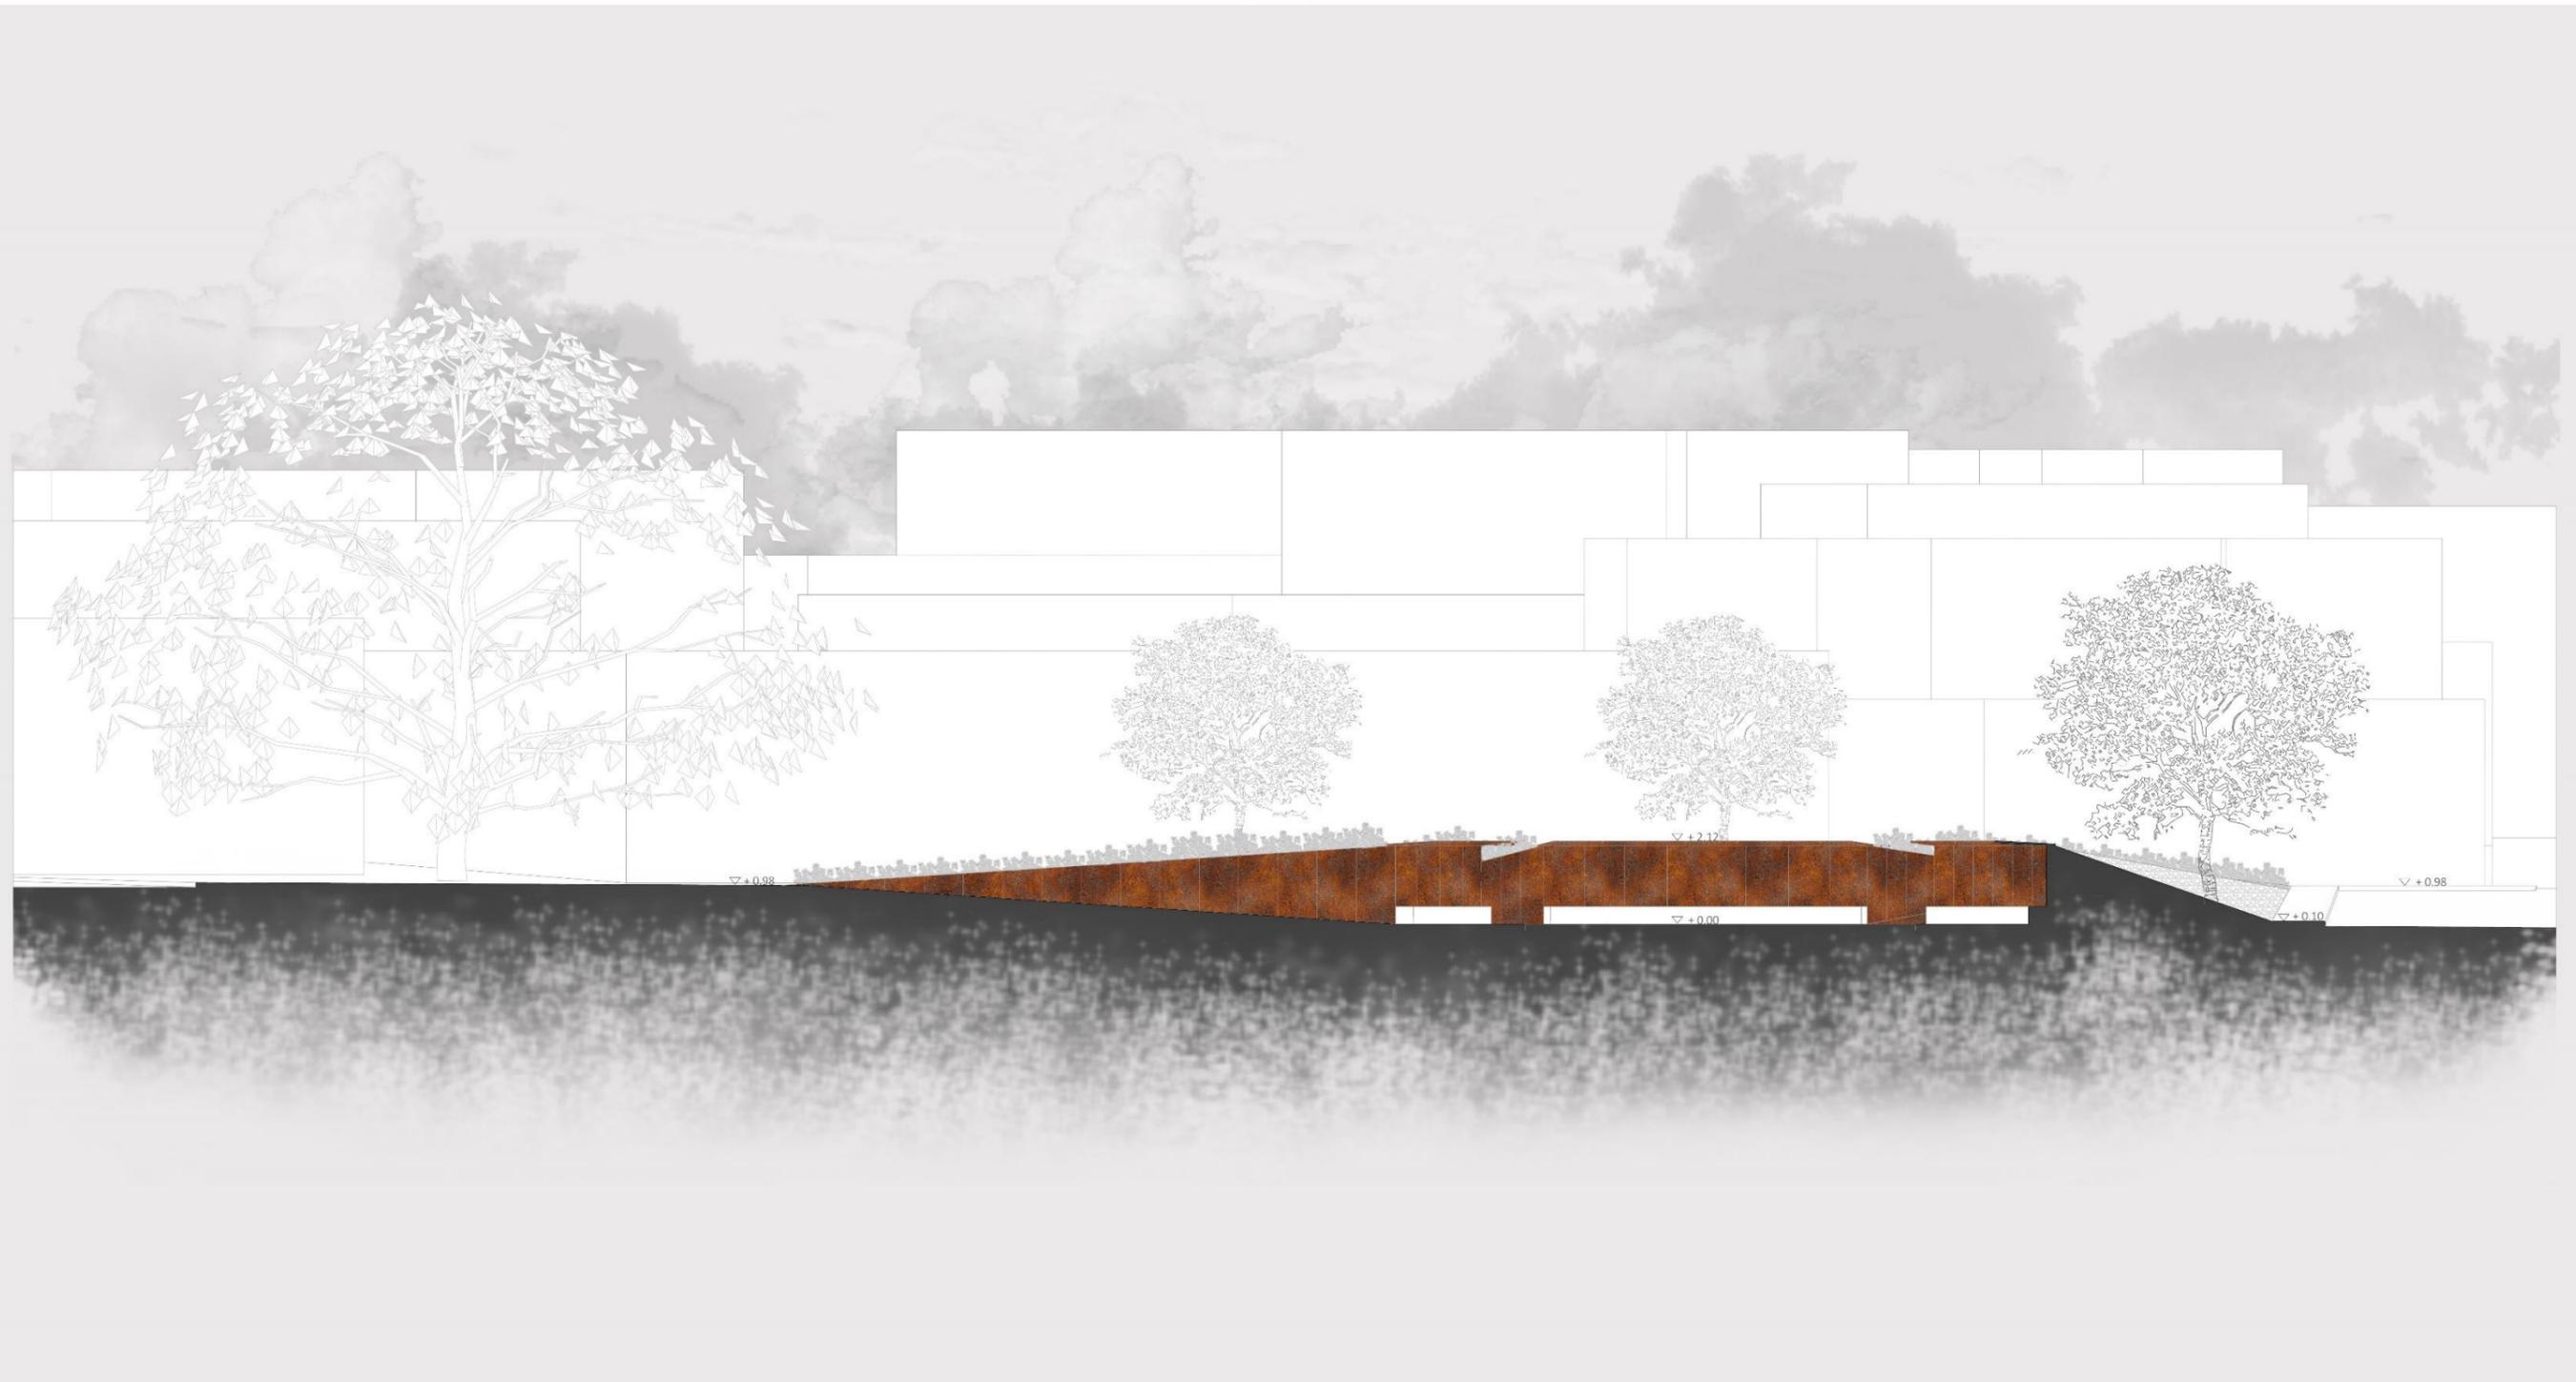
Fig. 237 Ilustração do corte BB'. Sem escala. Fonte: Autora, 2020.
