Trancoso, aldeia histórica, vila medieval e cidade contemporânea

Dissertação para obtenção do Grau de Mestre em
Arquitetura

Setembro 2020

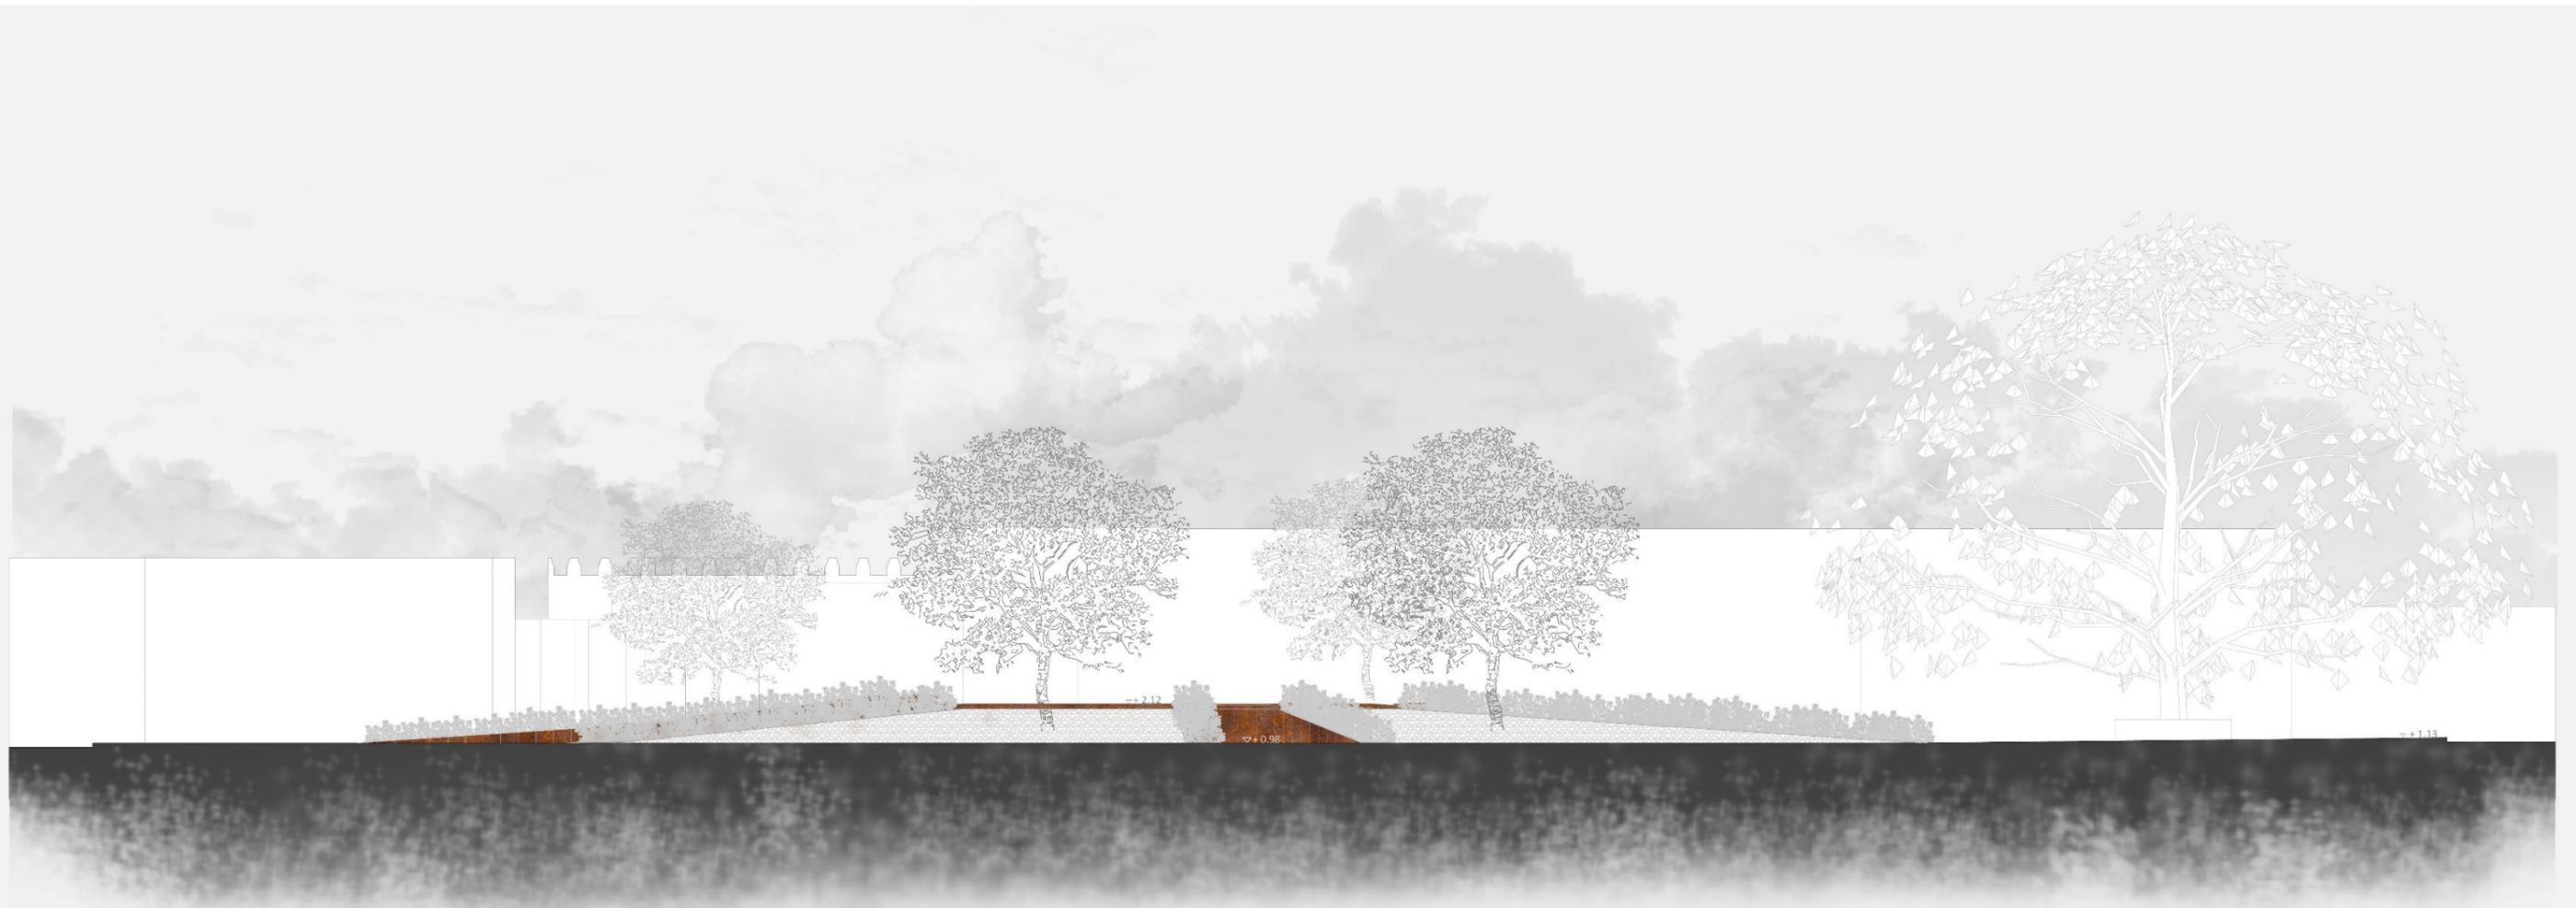
Fig. 238 Ilustração do corte CC'. Sem escala. Fonte: Autora, 2020.

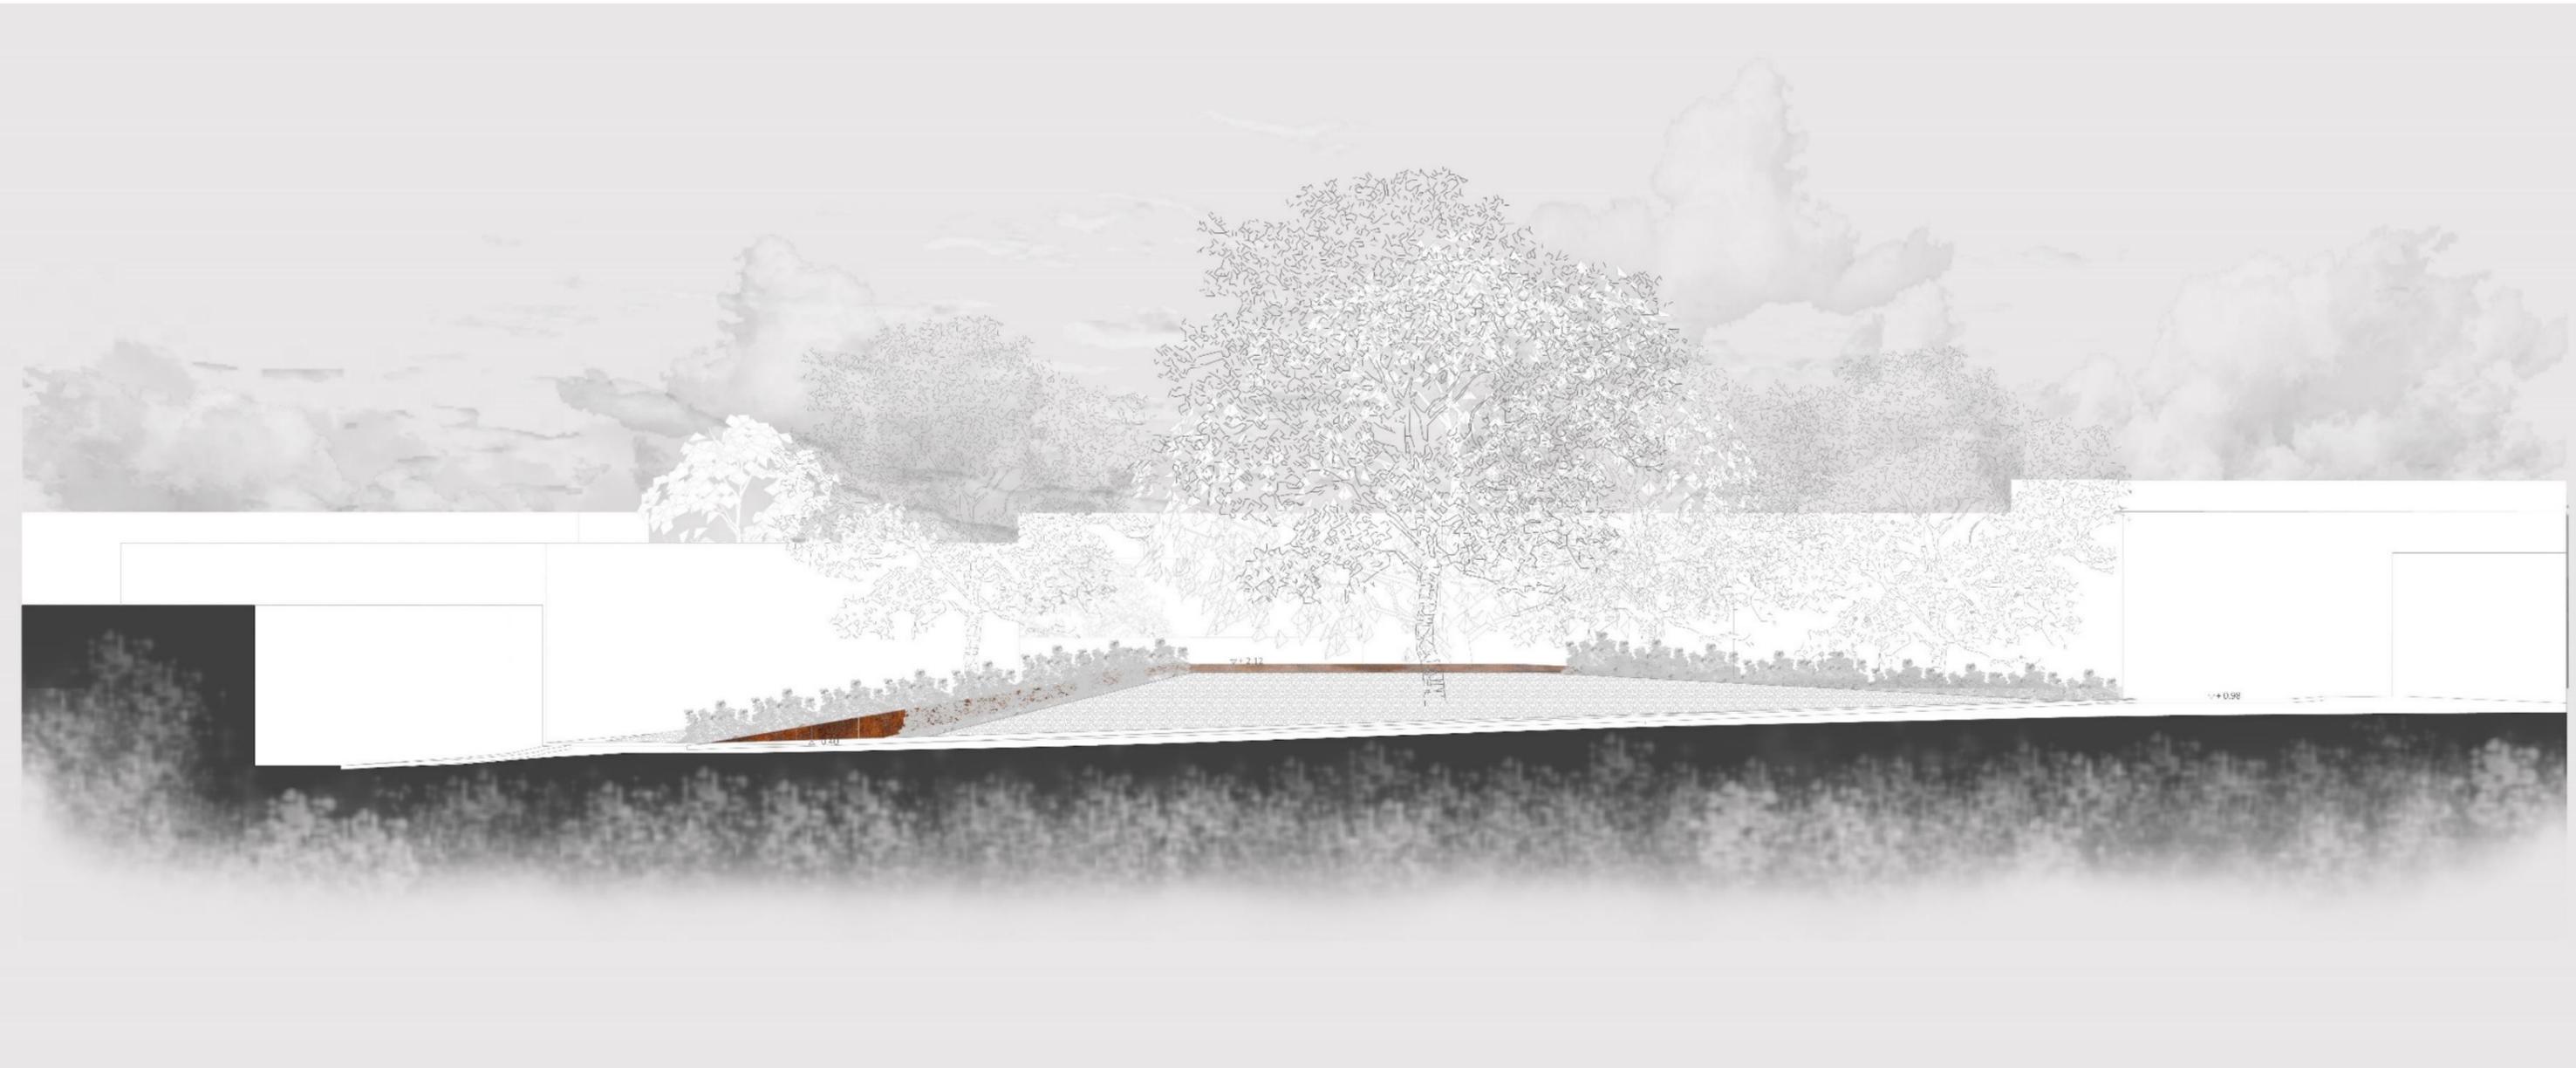
Fig. 239 Ilustração do corte DD'. Sem escala. Fonte: Autora, 2020.

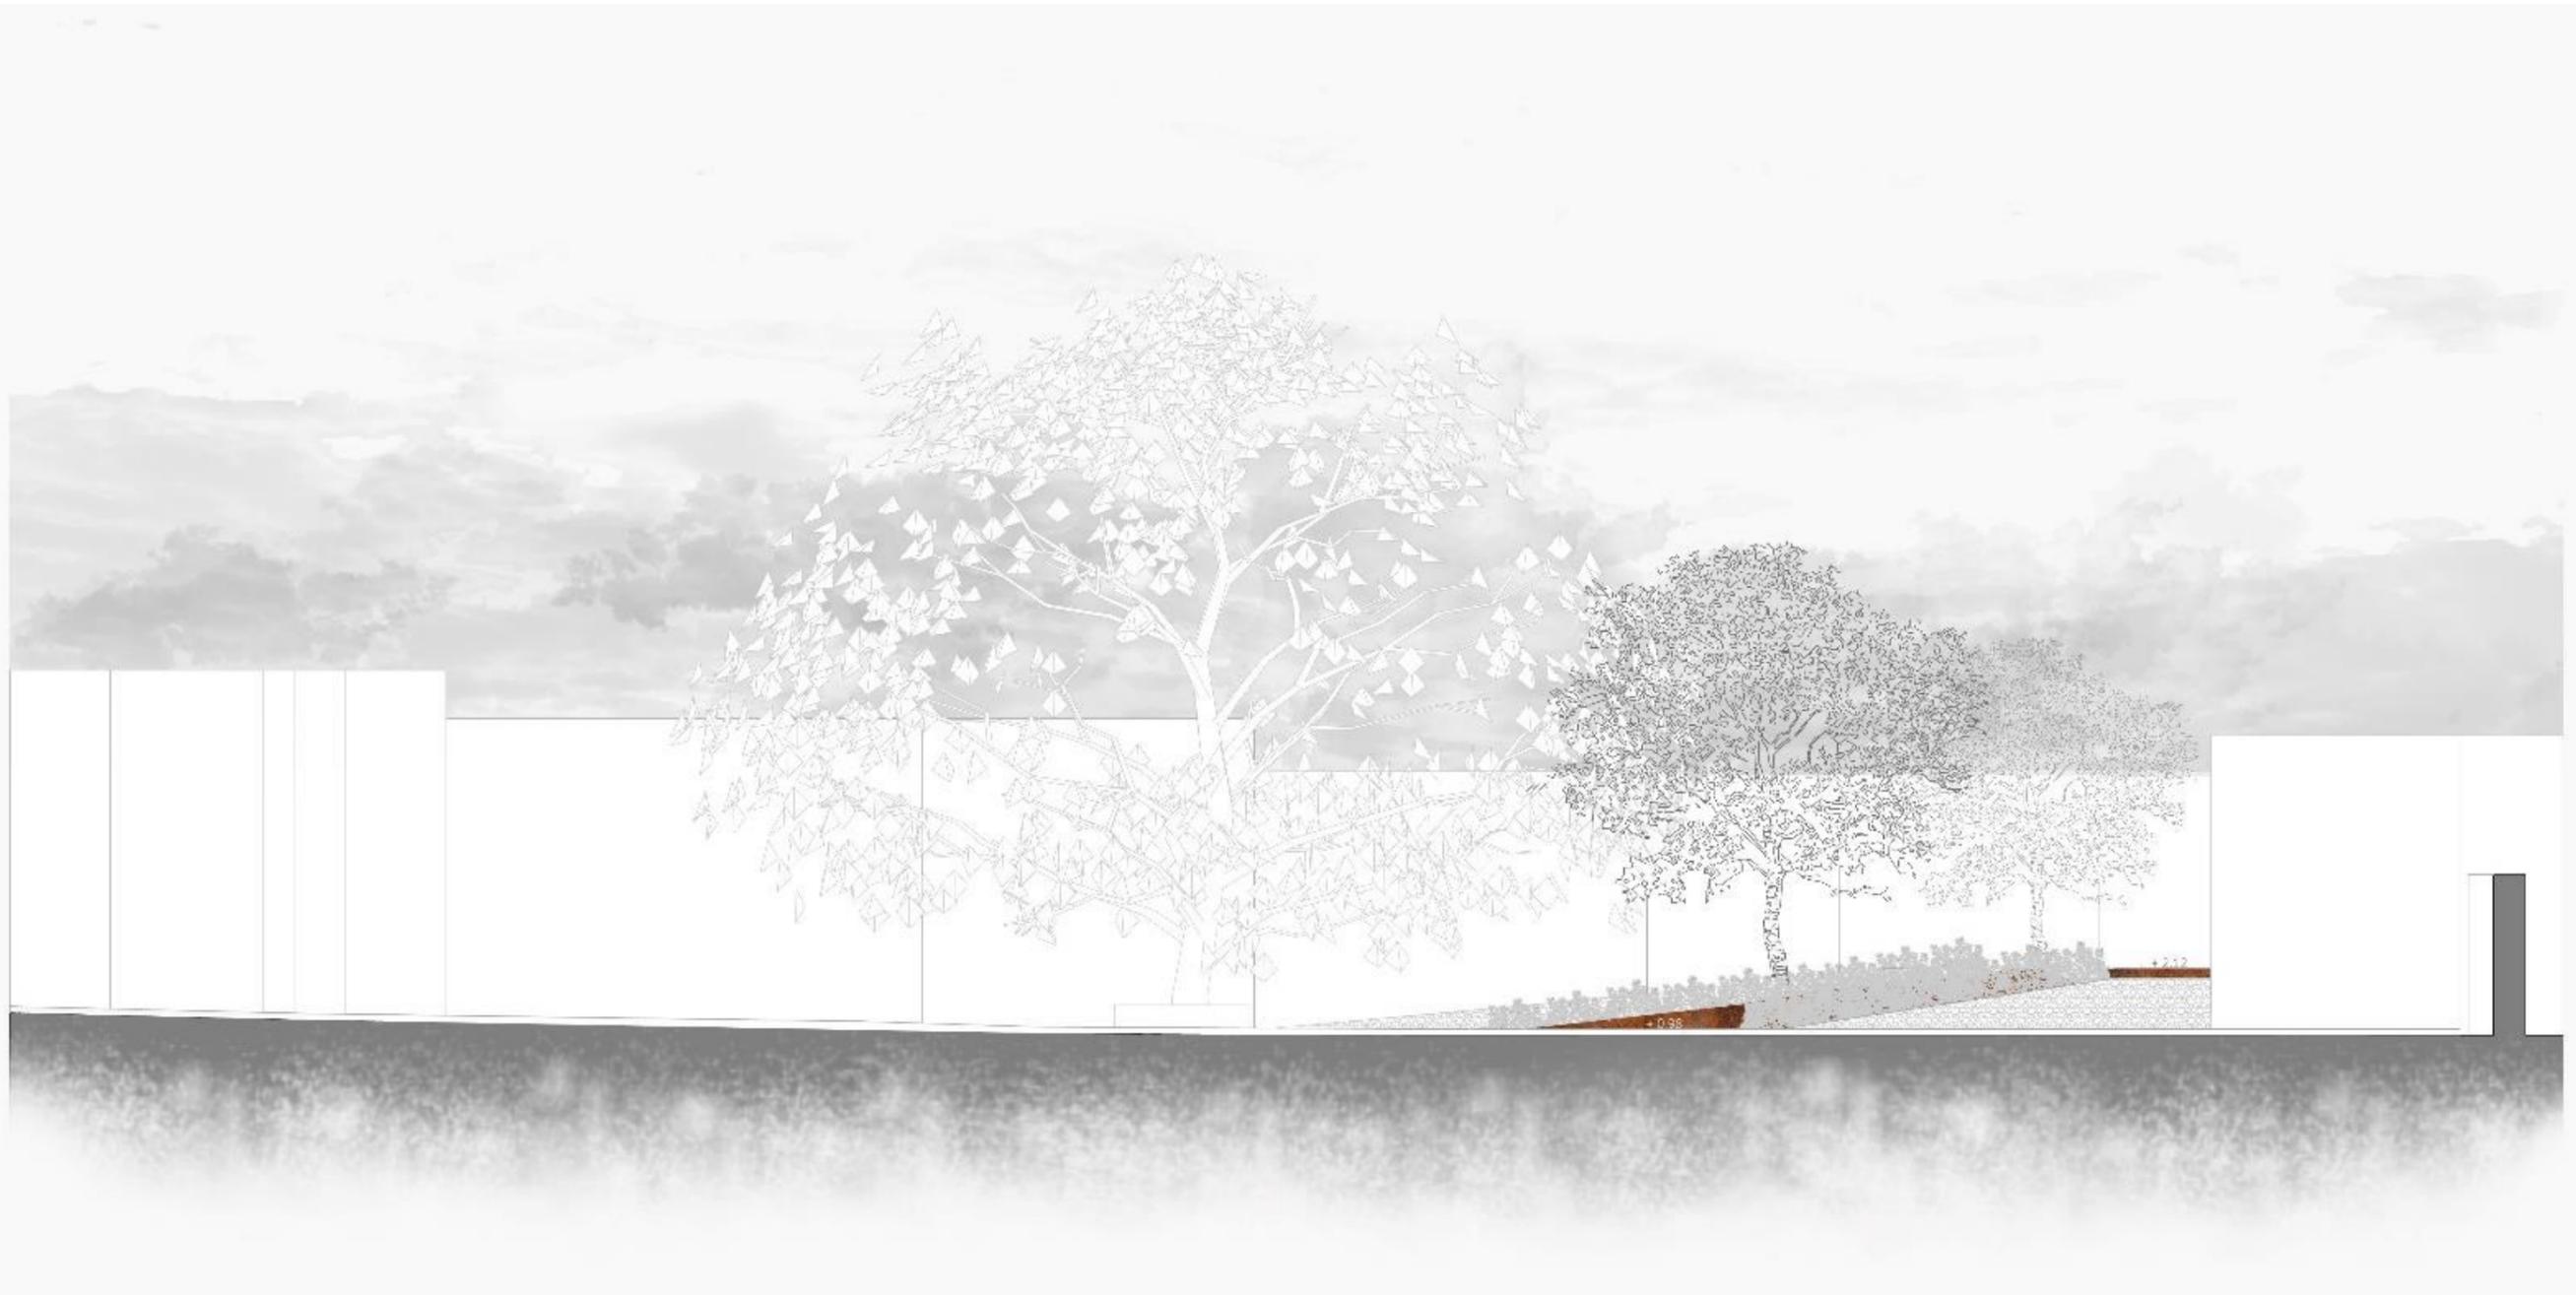
Fig. 240 Ilustração do corte EE'. Sem escala. Fonte: Autora, 2020.

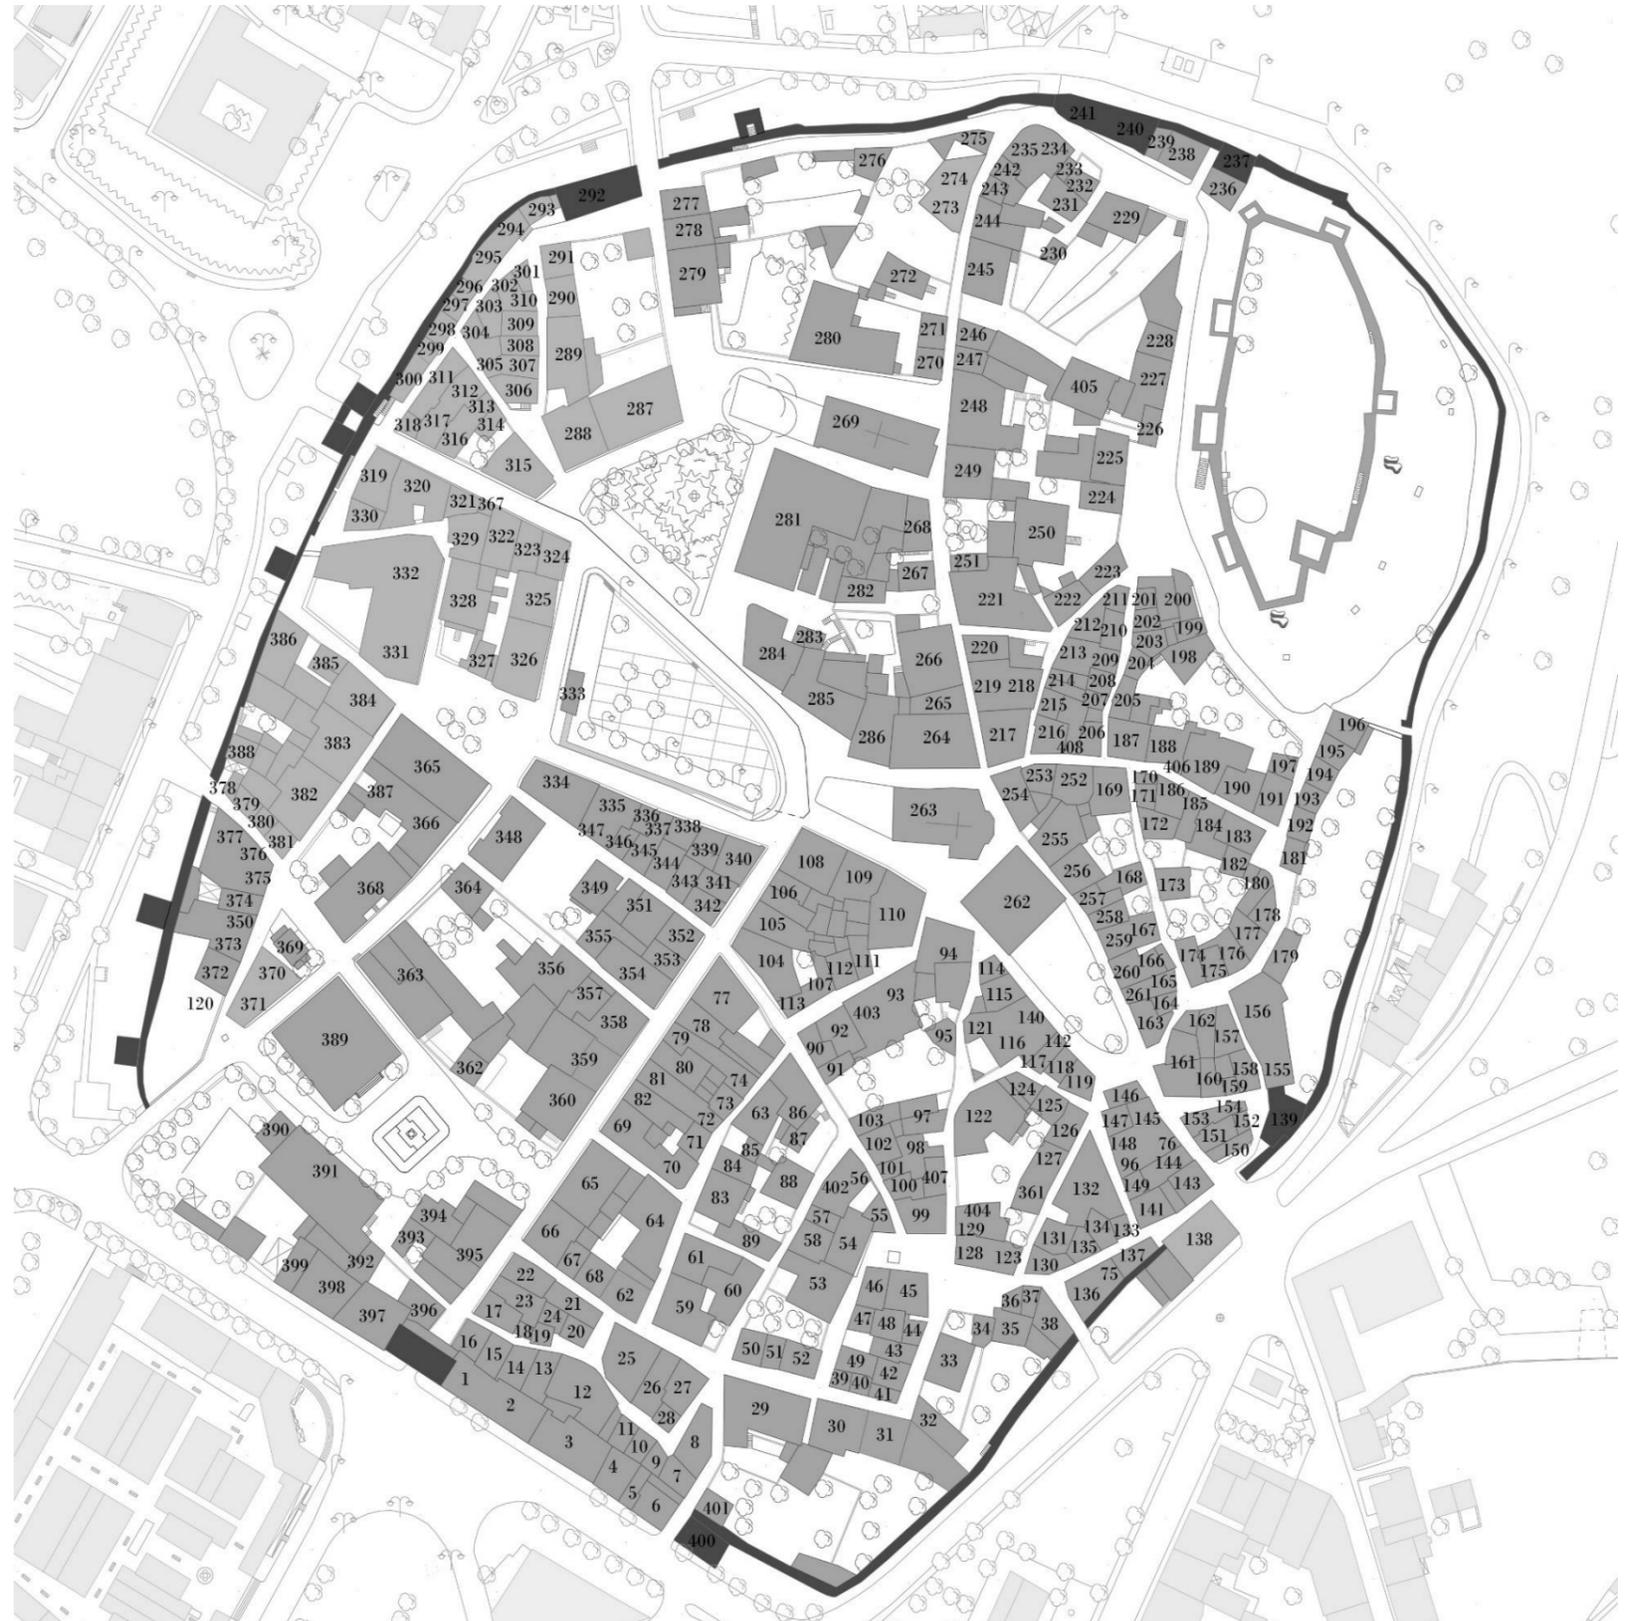
Fig. 241 Planta com a numeração do edificado. Fonte: Autora, Agosto de 2020.
