O CASTELO DE ALCOUTIM E AS SUAS DIFERENTES FACES: DE ESTRUTURA BÉLICA MEDIEVAL A ESPAÇO DE FRUIÇÃO PÚBLICA CONTEMPORÂNEO

Alexandra GRADIM

Câmara Municipal de Alcoutim

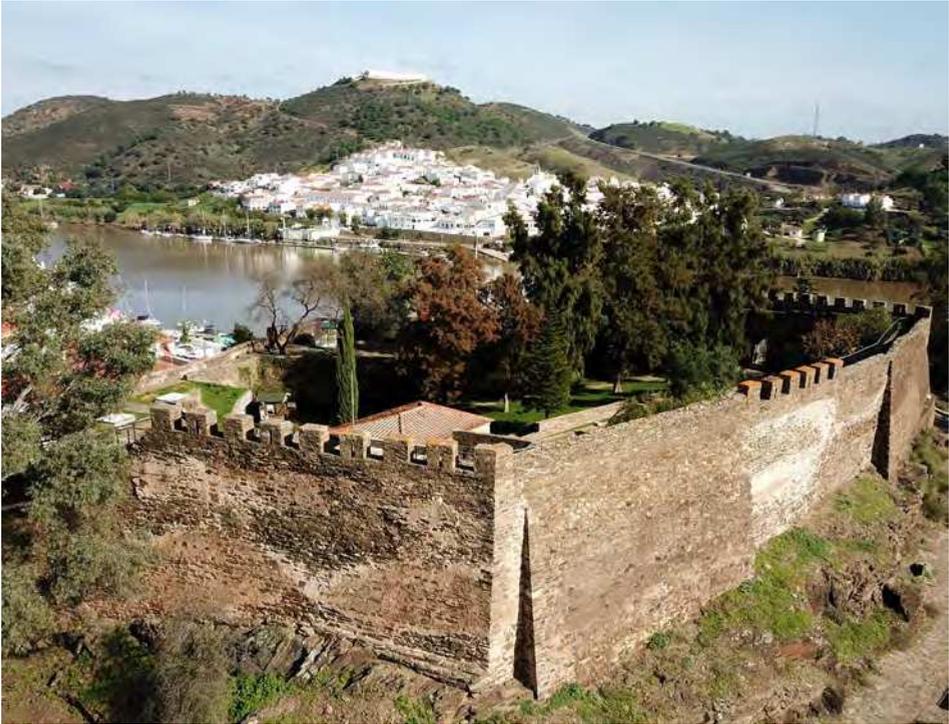
Figura 1. Vista para nordeste do castelo de Alcoutim com o castelo de S. Marcos em Espanha, em último plano (A.G./ J.S.).

Apesar de contemporâneo dos castelos góticos, onde a defesa passa a ter um carácter ativo através dos melhoramentos introduzidos nos diversos mecanismos, o castelo de Alcoutim apresenta uma debilidade técnica considerável face à inexistência de torre de menagem e de salientes no circuito da muralha, limitando a sua capacidade ofensiva ao tiro frontal de arcos e bestas através das suas ameias, algumas das quais já dotadas de seteiras e ainda hoje visíveis nos panos de muralha a este, sul e oeste (Fig. 1).

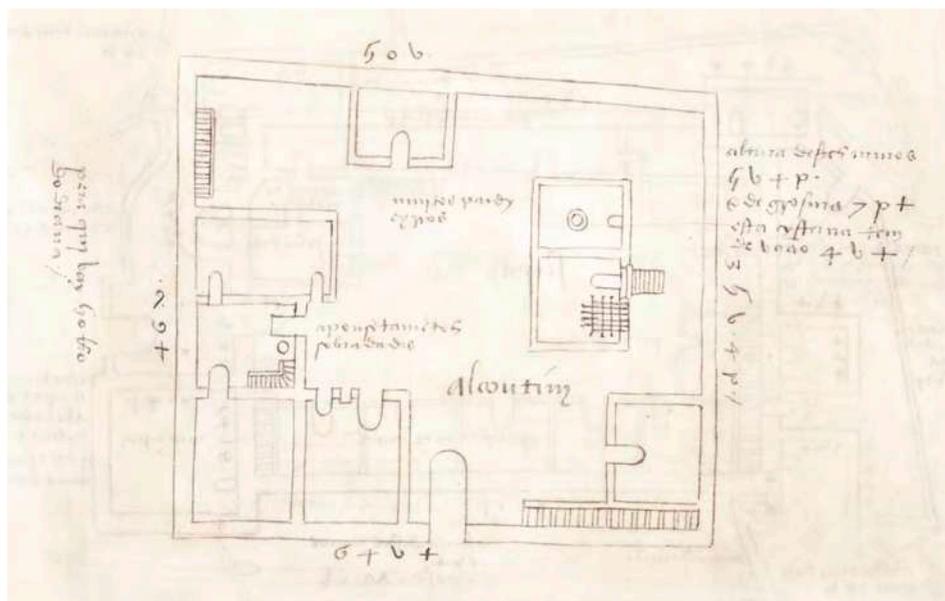
Figura 2. Planta do castelo segundo Duarte de Armas, 1509/10 (Códices e documentos de proveniência desconhecida, nº 159, PT/TT/CF/159; imagem cedida pelo ANTT).

Na primeira representação iconográfica que se conhece deste monumento, realizada por Duarte de Armas em 1509, o escudeiro de D. Manuel I apresenta duas vistas, uma Norte, outra Sul e uma planta onde inscreve as medidas dos panos de muralhas usando como unidades a vara e o palmo, permitindo-nos concluir que no início do século XVI a sua altura era de quase 6 m, menos cerca de 3 metros que a atual e o seu perímetro teria cerca de 216 m, praticamente o mesmo que possui atualmente apesar das posteriores transformações realizadas (Figs. 2 e 3).

A análise do conjunto gráfico de Duarte D’Armas compilado no *Livro das Fortalezas*⁶, revela interessantes detalhes que importa realçar. Entre eles, verifica-se nas duas vistas panorâmicas a existência de uma barbacã com torres do lado Sul e que

Os pormenores destas ilustrações permitem-nos ainda conhecer o interior do castelo, onde se acedia, no início do século XVI, franqueando a única porta ogival que abria diretamente para o pátio. À direita encontraríamos uma cisterna e a cadeia, identificáveis pelos símbolos de duplos círculos e gradeamento na planta (Fig. 2). À esquerda erguer-se-ia um edifício de dois pisos, assinalado como “aposentos sobradados” e também representado nas vistas panorâmicas⁸ (Figs. 2 e 4), morada provável do Alcaide e senhor de Alcoutim, à época D. Fernando de Menezes, marquês de Vila Real e conde de Alcoutim⁹. Morada esta que na segunda metade do século XV teria sido ocupada por João Freire de Andrade e D. Leonor da Silva, pais da futura condessa de Alcoutim Maria Freire de Andrade que casará com D. Fernando de Menezes¹⁰.

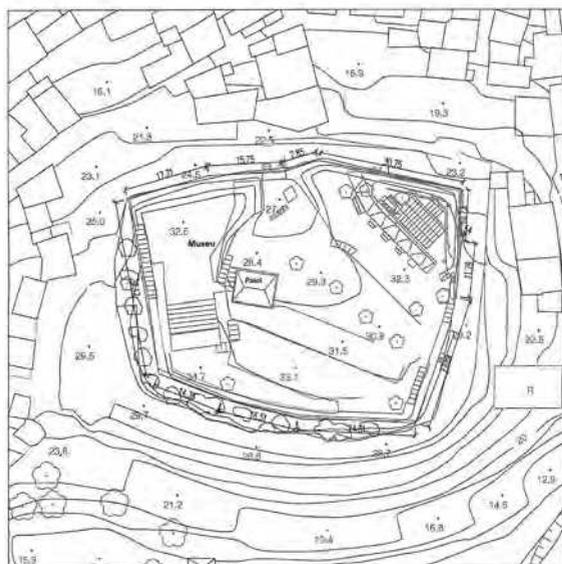
Castelo de Alcoutim

Perímetro = 215,9 m
 Área = 3146,4 m²

Figura 3. Planta atual do castelo cotada, com indicação de área e perímetro (C.M.A.).

Esta fortaleza poligonal que para uns, como João Monteiro, tem forma trapeziforme e na leitura de Sousa Lobo será mais quadrangular⁵, contrasta na sua simplicidade com o traçado oval que as curvas de nível impõem ao terreno onde foi implantado.

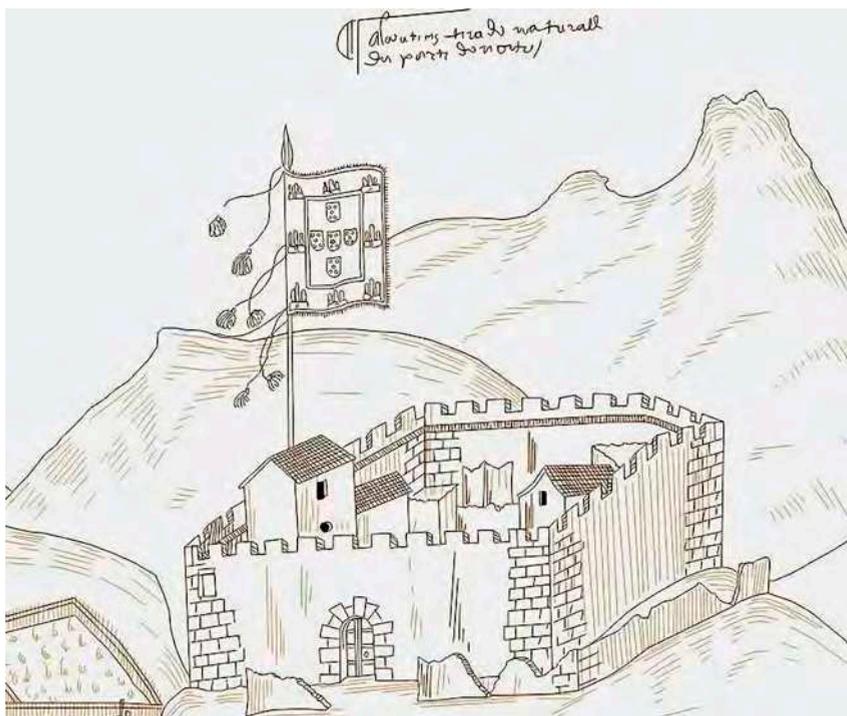
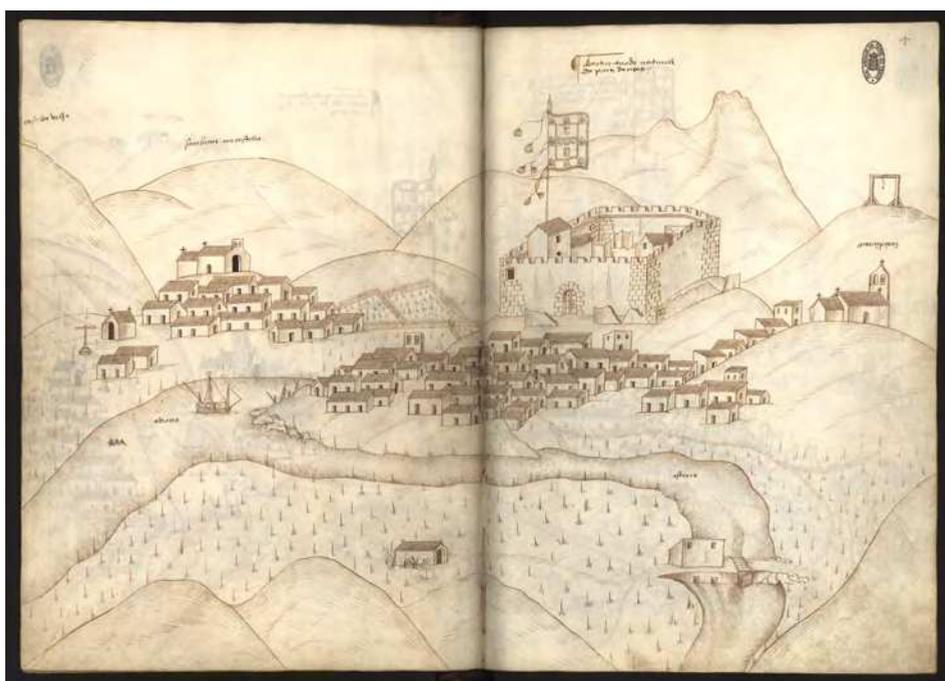
Figura 4. Em cima: Detalhe do castelo e barbacã realizado com base na vista norte de Duarte de Armas em desenho com arranjo gráfico de Nelson Pires. Em baixo: Vista norte da vila de Alcoutim, de Duarte de Armas 1509/10 (Códices e documentos de proveniência desconhecida, n.º 159, PT/TT/CF/159; "Imagem cedida pelo ANTT").

teria no lado Norte uma possível porta ligeiramente desviada da porta principal do castelo. Construída provavelmente em taipa total ou parcialmente, terá cingido a sua utilização aos séculos XIV e XV⁷ (Fig.4).

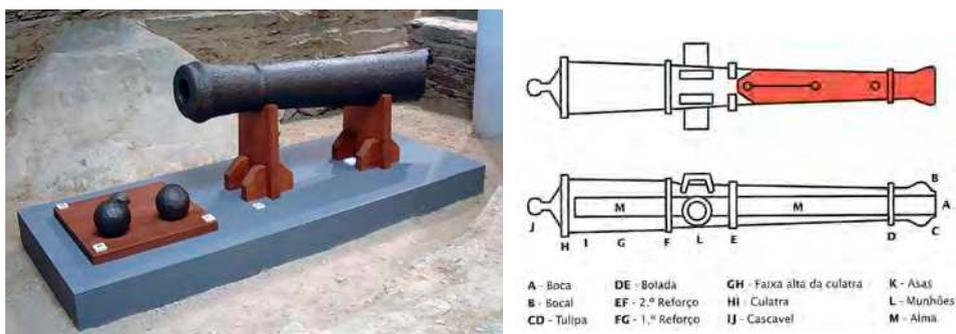
Figura 5. À esquerda fragmento de quarto de canhão e pelouros na exposição do museu de arqueologia no castelo de Alcoutim e à direita esquema do canhão com parte conservada (A.G.).

hoje no museu de arqueologia, no interior do castelo, deve-se ao sr. Manuel João Pereira Costa que em 1955 ao realizar “umas escavações para montar uma sebe, no castelo desta vila” encontrou “parte do cano de um antigo canhão com cerca de 1,20 m de comprimento e 25 cm de espessura”³⁹.

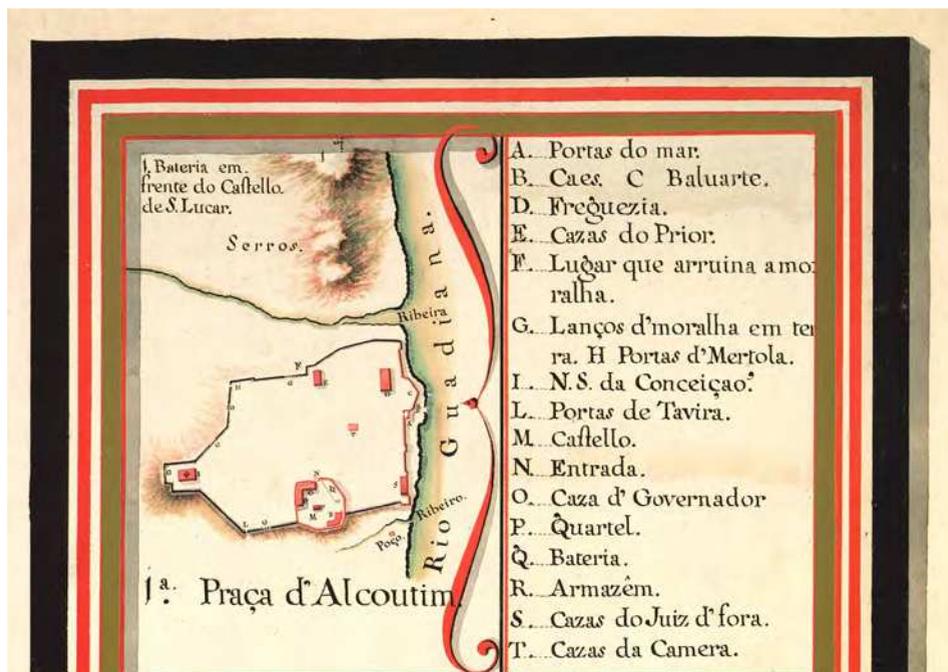
Figura 6. Planta da Praça d'Alcoutim realizada pelo Tenente Coronel José de Sande Vasconcelos (imagem cedida por GEAEM/DIE - Exército Português).

Vamos deter-nos em duas plantas existentes no Gabinete de Estudos Arqueológicos de Engenharia Militar, ambas sem data precisa, mas que pensamos poder atribuir a primeira à década de oitenta, (Fig. 6) e à segunda, muito provavelmente o ano de 1794, (Fig. 7) uma vez que refere o mesmo valor de 400\$0000 reis, que é necessário à reparação da praça e que vem expresso no “Mappa dos orçamentos do que podem custar as redificaçoens da fortalezas deste Reyno”⁴⁰, que, com alguma reserva, será desse ano. Ambas nos ilustram um interior muito distinto da planta do século XVI. O centro é agora ocupado pelo paiol designado simplesmente por “quartel” na planta

mais antiga⁴¹ e “hum quartel á prova de bomba”, na mais tardia⁴². A bateria, com mais detalhe na de 1794, ocupa o seu espaço a nordeste em ambas.

O maior edifício estende-se à direita da porta principal quem entra, formando um L no sentido oeste/sul, ocupando todo o canto noroeste. As plantas só são discordantes na legenda. A primeira refere que o prédio adossado à muralha norte constitui a casa do governador sendo o restante um quartel, enquanto que a segunda unifica tudo em “quarteis”.

No pano de muralha a sul temos uma construção no canto sudeste, que encosta a este numa escada, melhor representada na mais antiga. Trata-se de um armazém de forma quadrada, menor na planta de 1794, designado por “armazém de munições” sendo em L, na outra planta.

Na representação de José Vasconcelos na década de 80, existe um curioso detalhe na porta norte, a única em ambas as plantas, com um quadrado desenhando à frente da entrada que encosta ao pano nordeste mais avançado que o de noroeste. Parece tratar-se de uma possível rampa ou escadas, para vencer o desnível de mais de 1 m, que ainda hoje perdura no acesso entre o exterior e o castelo (Fig. 8).

Bateria esta já assinalada na planta da década de 80 de Sande Vasconcelos (Fig. 6), que a carta hidrográfica de 1801 afirma ter sido construída enquanto decorria uma das batalhas da “Guerra das Laranjas” entre as forças portuguesas e castelhanas, a 8 de junho, na foz do Guadiana conforme consta da sua legenda:

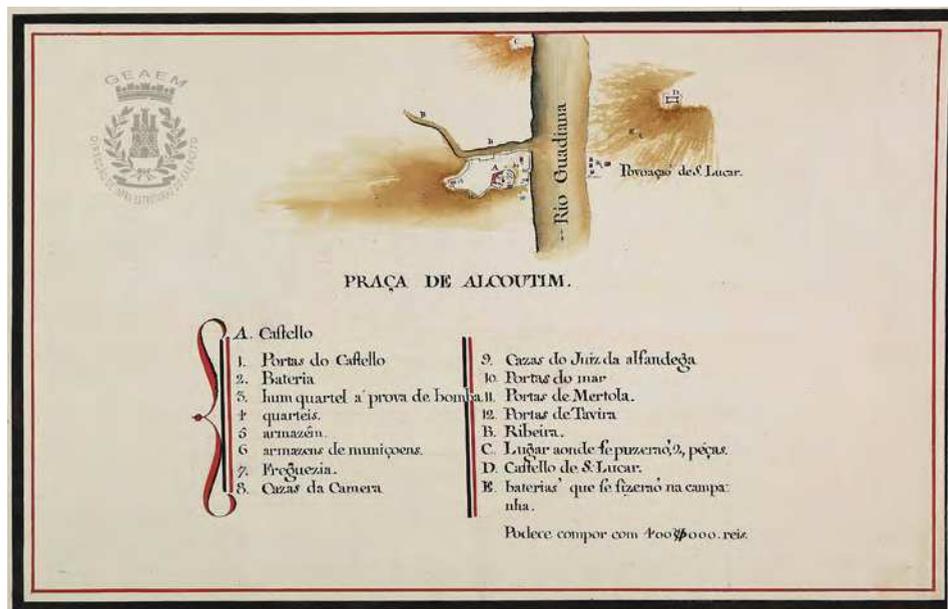
Figura 7. Planta da Praça de Alcoutim de J. de S. Vasconcelos (imagem cedida por GEAEM/DIE - Exército Português).

Por outro lado, na planta mais tardia ele representa um pequeno edifício, um armazém, entre o paiol e as construções do canto noroeste, que não se encontra em mais nenhum registo.

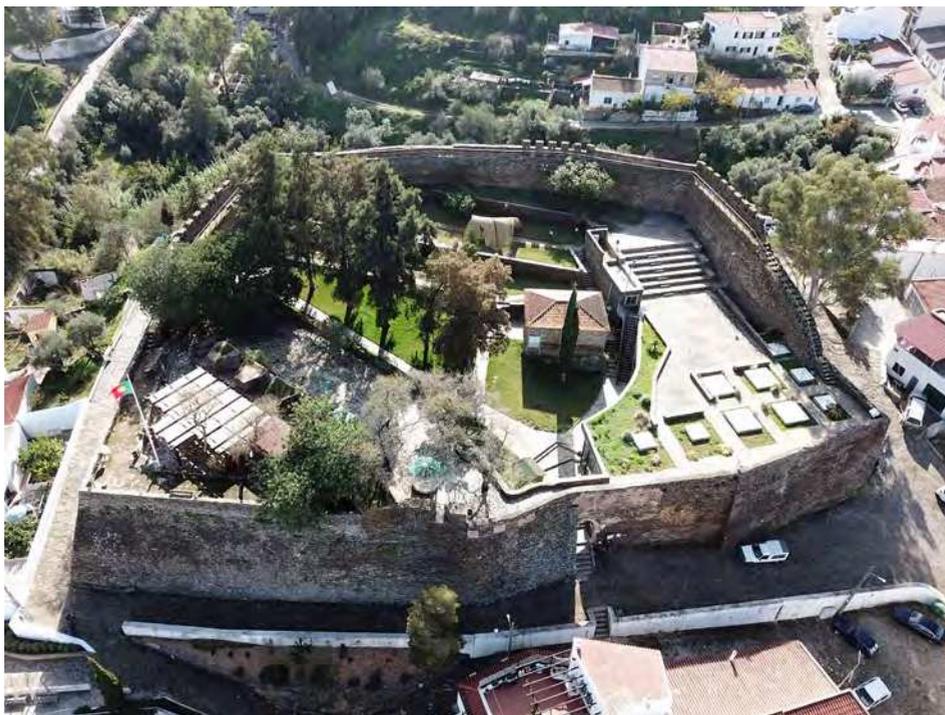
Figura 8. Vista aérea para sul do castelo de Alcoutim com escada e plataforma de acesso (A.G./J.S.).

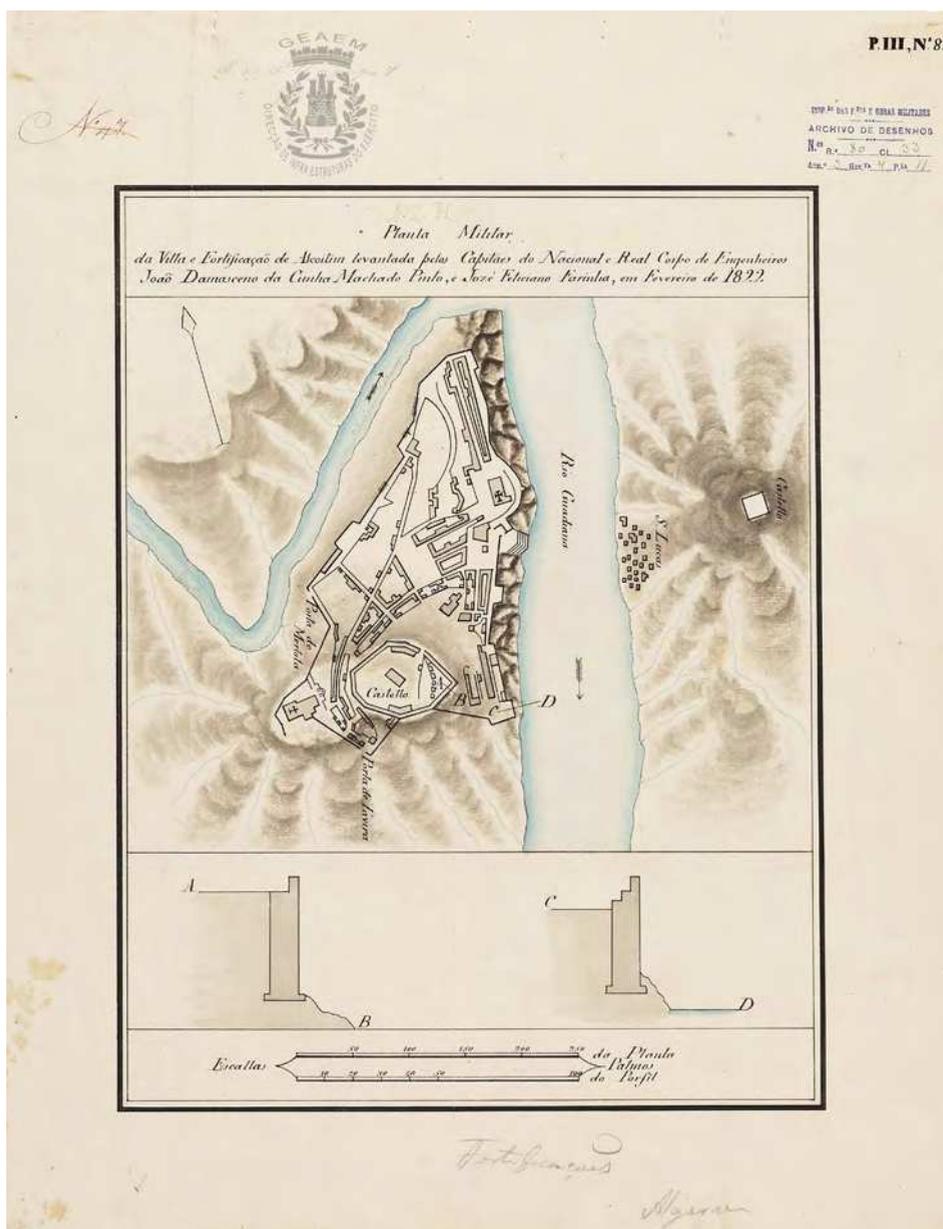
Figura 9. Planta Militar da Vila e Fortificação de Alcútem em Fevereiro de 1822 (imagem cedida por GEAEM/DIE - Exército Português).

A cartografia do século XIX vai deixar de ser tão descritiva e torna-se cada vez mais elaborada tecnicamente permitindo-nos ter uma leitura mais exata do espaço urbano e território circundante, mas aporta menor informação do castelo. É o caso da planta militar realizada pelos Capitães do Nacional e Real Corpo de Engenheiros em 1822⁴³ (Fig. 9), que apenas nos acrescenta a informação do corte no muro este da bateria.

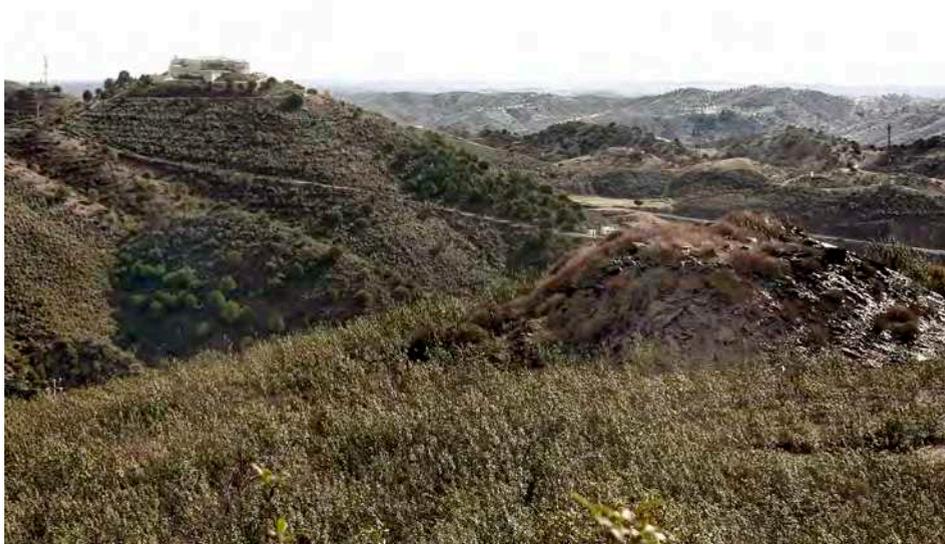
Figura 10. Bateria do cerro da Mina com o castelo de San Marcos em segundo plano (A.G.).

Em todas elas um dado é comum, a sua localização, o que nos permitiu identificá-la no serro hoje denominado de cerro da Mina (Figs. 10 e 11), onde ainda são visíveis os vestígios de uma estrutura sobrelevada em frente do castelo de San Marcos.

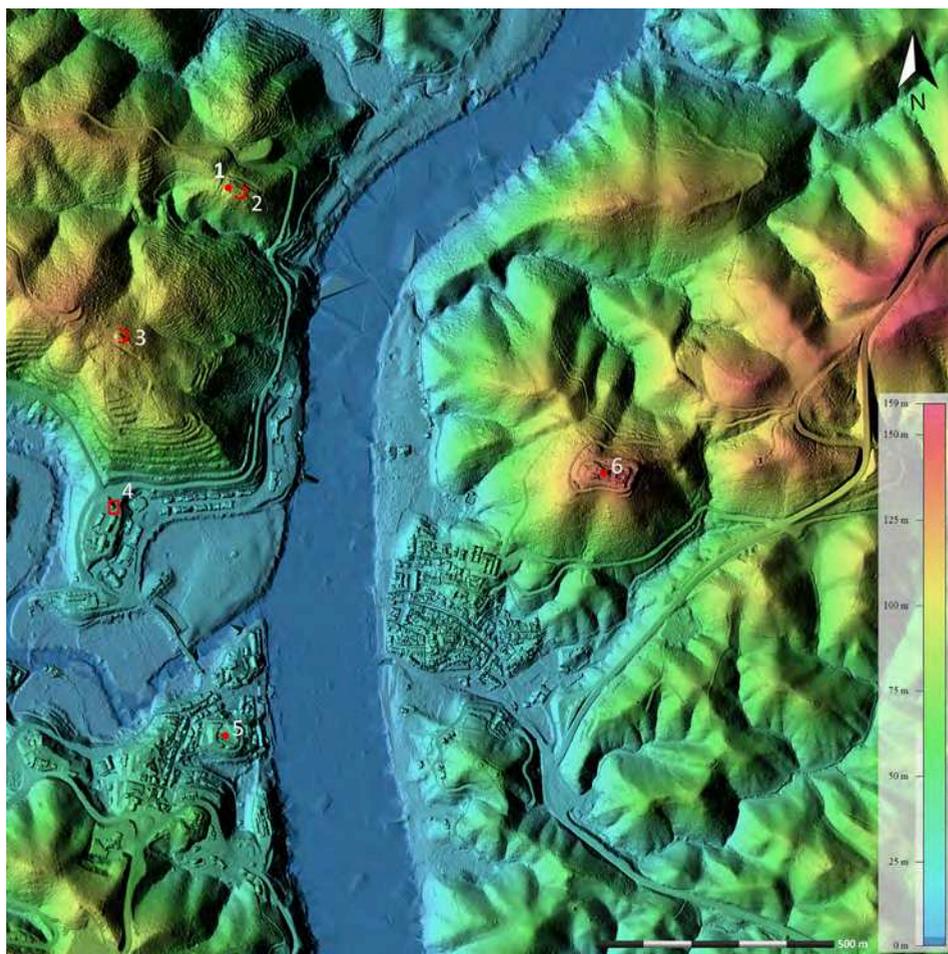
Figura 11. Modelo digital de terreno com representação do castelo velho (1) e possível bateria (2), bateria do cerro da Mina (3), cerro do polvorinho (4), castelo de Alcoutim (5) e castelo de San Marcos (6). O Modelo digital de terreno foi realizado por Hugo Pires e calculado a partir de nuvens de pontos com resolução média de 0.5 pontos/m² recolhidas em 2012 no âmbito do programa PNOA - LiDAR do Ministério de Fomento Espanhol (PNOA 2012 CC-BY scne.es).

Informações orais de um habitante de Alcoutim referem que no início dos anos 60 do século passado, na área hoje urbanizada a norte da ribeira junto do atual centro de saúde, o cerro possuía um pequeno edifício quadrado com uma única porta e três rampas que davam acesso a uma plataforma. O cerro era conhecido por “Polvorinho ou das baterias” e é possível que aqui tivesse existido um paiol de apoio às baterias a norte da vila (Fig. 11).

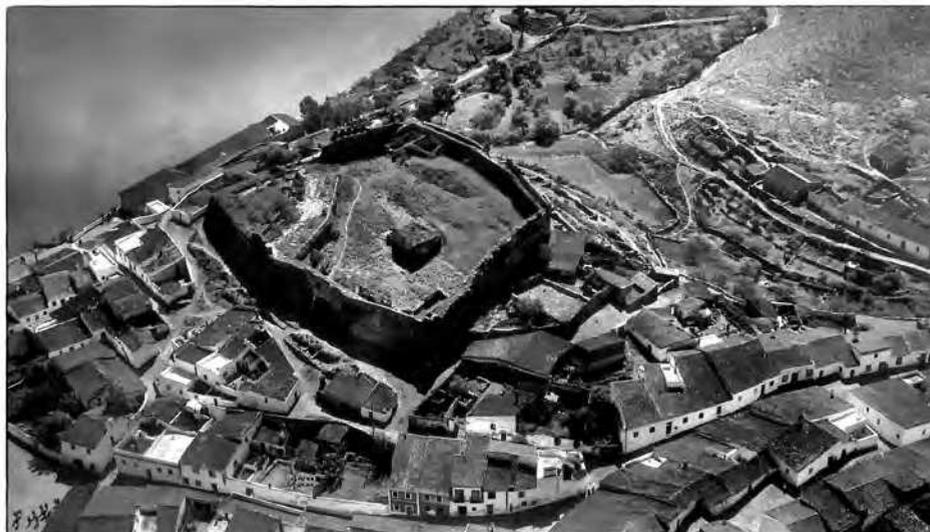
Figura 12. Castelo de Alcoutim 1960/61 antes da intervenção de maio de 1961 (C.M.A.).

Quando a 1 de maio de 1961 finalmente se procedeu à intervenção, no castelo já tinha ruído parte do muro oeste no temporal noticiado pelo “Diário de Notícias” a 4 de dezembro de 1949, seguindo-se outra derrocada do lado este no início de 1950. A 7 de agosto de 1955 era notícia no Jornal do Algarve com o título: “O estado de conservação do histórico castelo de Alcoutim”. Em 1960, a 22 de abril sabemos por mais um dos apelos do presidente da autarquia que “parte das muralhas do nascente, sul e poente, ruíram, o canto do lado norte da frontaria está fendido e esburacado na sua base, ameaçando ruína, que a dár-se, desabaria sobre alguns prédios que o circundam, tendo, portanto, a lamentar vítimas se não se lhe acudir imediatamente”. O castelo volta a ser notícia em finais de março de 1961, num
